## Auto de Vistoria de Entrada

| <b>Endereço do imóvel</b> | Avenida Doutor Armando Pannunzio, 1283, Jardim Vera Cruz, Sorocaba - SP. |
| <b>Locatário (a)</b> | BORORÓ COMÉRCIO DE PEÇAS E ACESSÓRIOS LTDA |

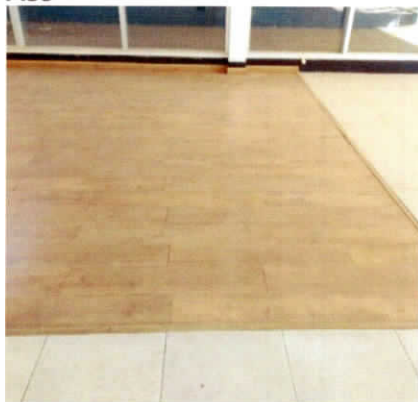
2.2 - Piso de cerâmica na cor cinza em estado regular, com riscos, com desgaste, com imperfeições, com manchas, com trincas e com desgaste natural; com rodapé de cerâmica na cor preto(a) em bom estado. Obs: Parte com revestimento em laminado, com desgastes e avarias.

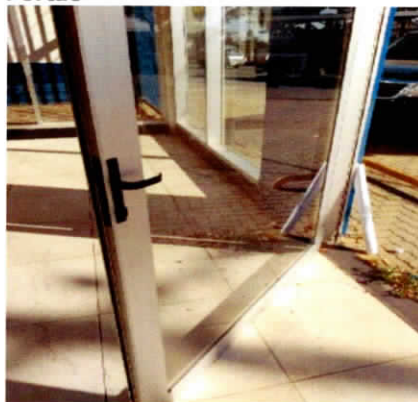
2.4 - Portão de alumínio com vidros na cor cinza em ótimo estado; com fechadura de metálico na cor preto(a) em ótimo estado. Obs: Porta enroscando no piso.

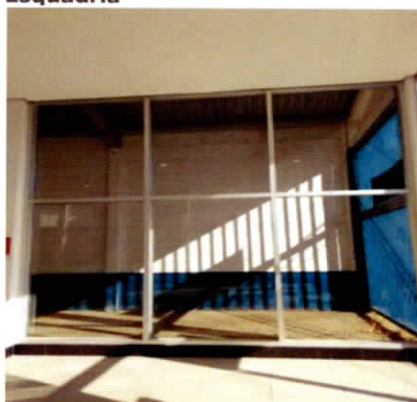
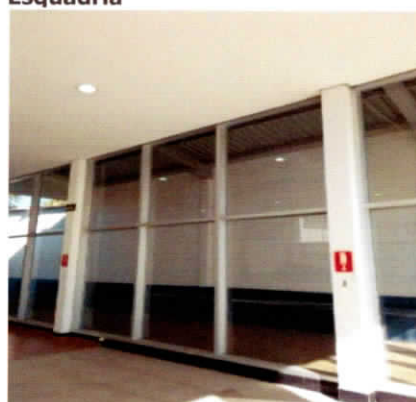
Esquadria

2.5 - 11 Esquadrias de alumínio na cor cinza em ótimo estado, com vidro liso, porém, com desgaste natural. Obs: 01 esquadria com gradil metálico, sem identificação.

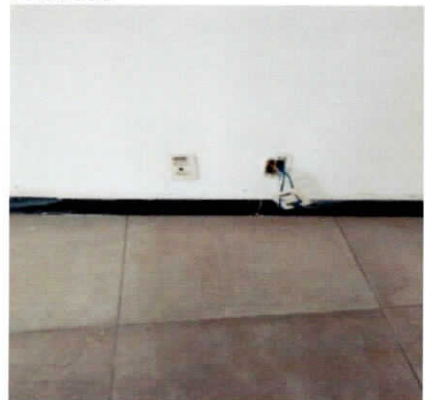
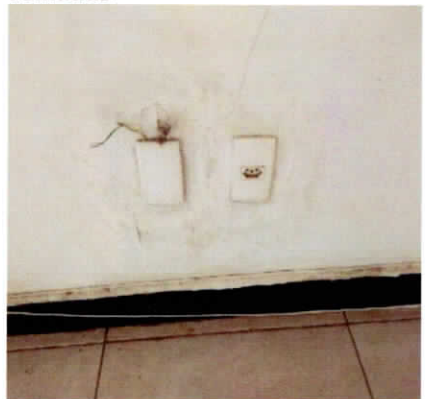
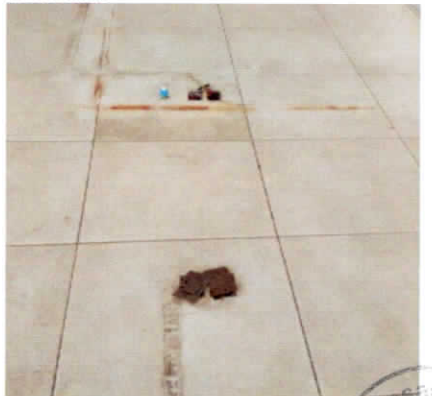
2.7 - 14 Tomadas de plástico na cor branco(a) em estado regular, com desgaste, com manchas e com manchas de tinta. Obs: 04 pontos de tomada fica no piso com acabamento metálico solto.

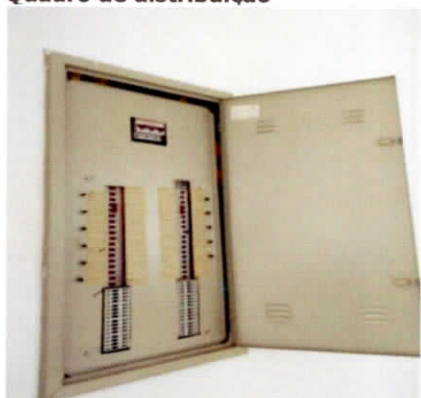
2.9 - Quadro de distribuição de metálico na cor cinza em bom estado.

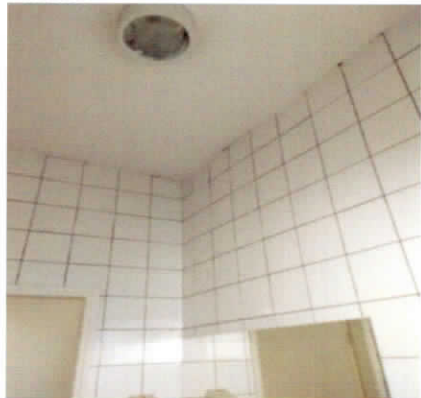
- 4.1 - Parede de azulejo na cor branco(a) em ótimo estado. Obs: 01 peça lascada.
- 4.2 - Piso de cerâmica na cor cinza em estado regular, com desgaste, com manchas e com desgaste natural; com ralo de plástico em estado regular.

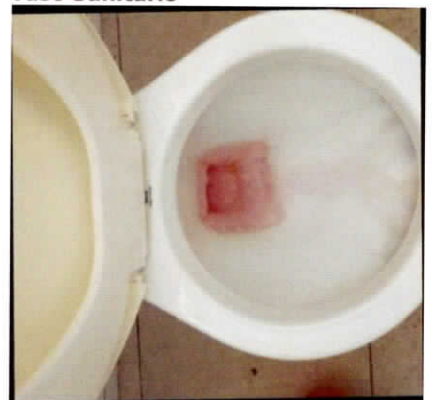
**Vaso Sanitário**

5.10 - Vaso Sanitário de louça deca na cor branco(a) em ótimo estado, funcionando e com caixa acoplada; com assento do vaso de plástico na cor branco(a) em estado ruim.

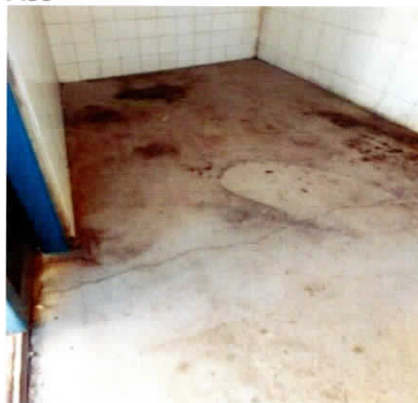
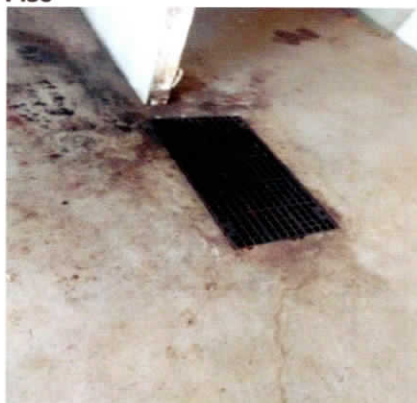
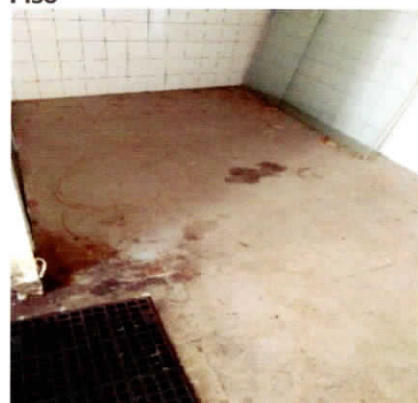
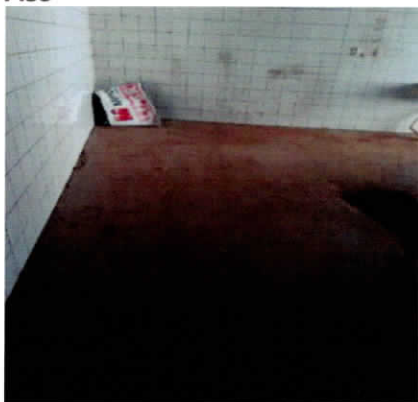
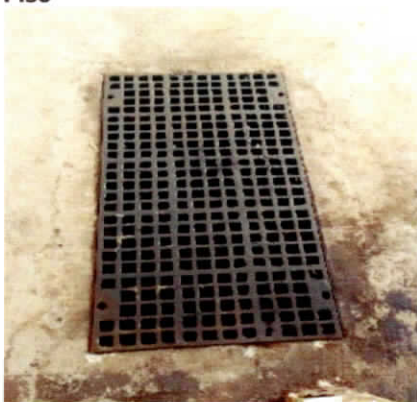
7.2 - Piso de concreto em estado regular, com desgaste, com imperfeições, com manchas e com trincas; com grelha de metálico em bom estado.

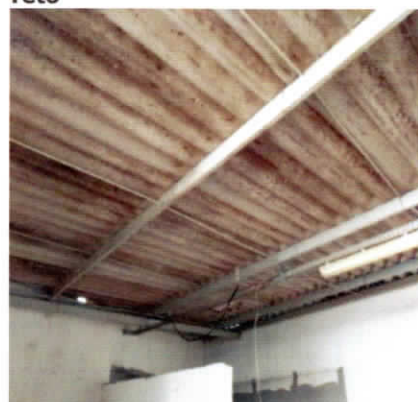
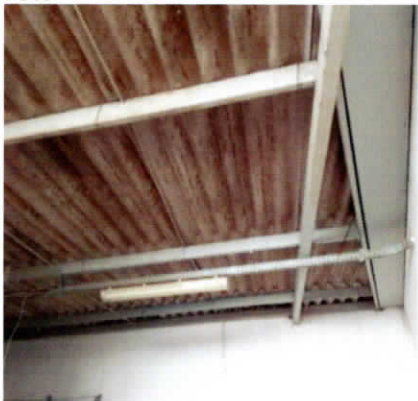
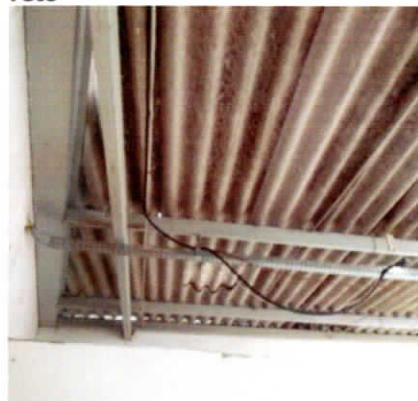
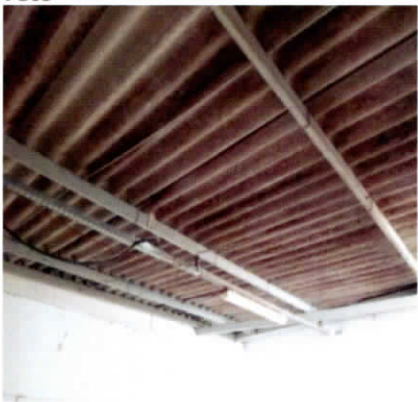
7.3 - Teto em bom estado, com telhas eternite e com estrutura de ferro. Obs: 01 telha danificada.

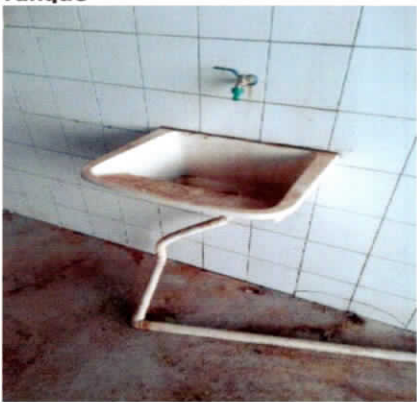
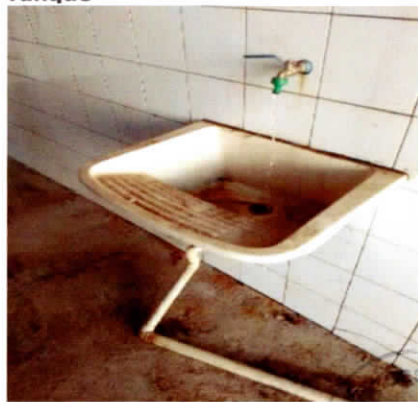
7.4 - Tanque de plástico em estado regular, com riscos, com vazamento, com manchas e com desgaste natural.

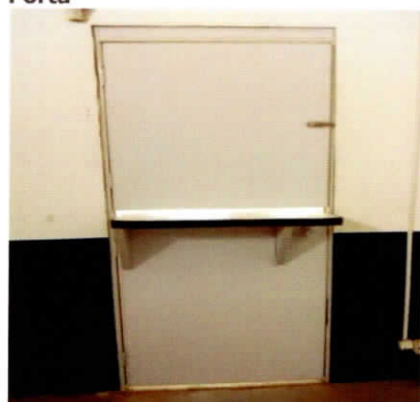
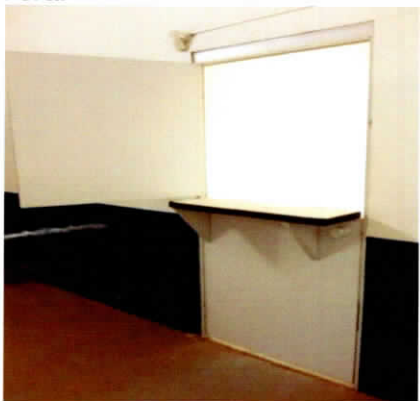
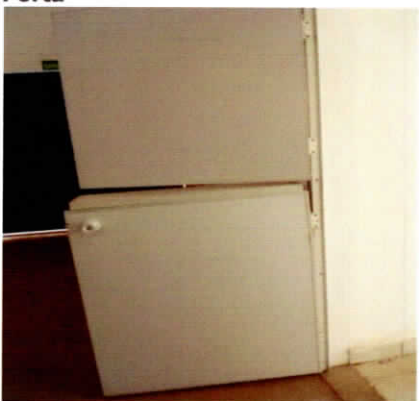
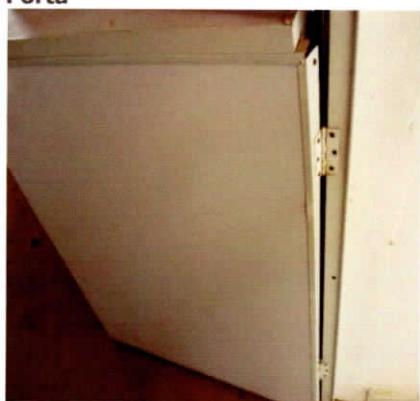
8.4 - Porta de eucatex na cor cinza em ótimo estado, com 02 partes de abrir; com batente em ótimo estado; com fechadura de metálico na cor cinza em ótimo estado; com maçaneta em ótimo estado. Obs: Porta parcialmente solta.

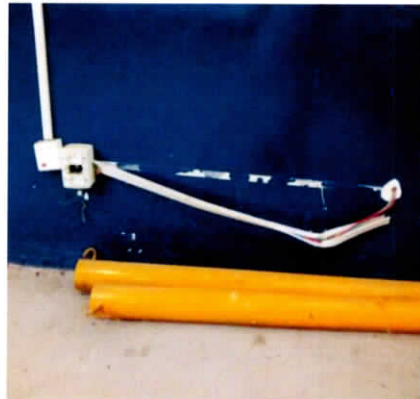
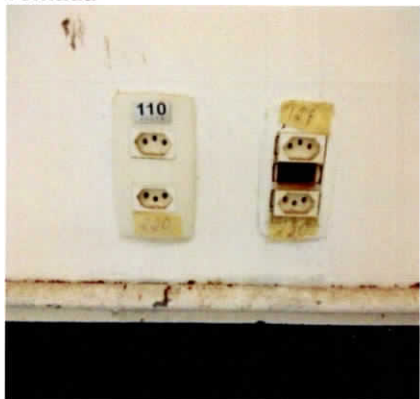
Tomada

8.7 - 10 Tomadas de plástico na cor branco(a) em ótimo estado. Obs: 02 sem acabamento.

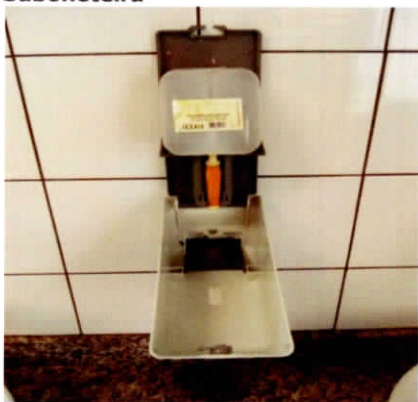
**Saboneteira**

11.12 - Saboneteira de plástico na cor branco(a) em ótimo estado, porém, danificada e com manchas.
