## Auto de Vistoria de Entrada

**Código** 374

| <b>Endereço do imóvel</b> | 374 - Rua Aníbal Costa Dias, 344, Vila Lucy, Sorocaba - SP. |

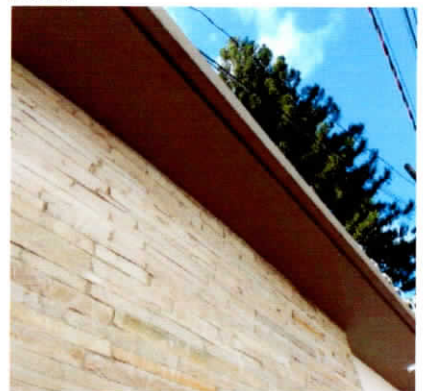
- 1.1 - Parede na cor branco(a) em ótimo estado com pintura acrílico fosco, numeração completa e com pintura nova; com parte de revestido em pedras em ótimo estado, porém, com manchas, Obs: Ponto sem acabamento.
- 1.2 - Piso de concreto em estado regular, com trincas, porém, padronizados. Obs: 01 lixeira metálica com pintura antiga na cor branca.
- 1.3 - Beiral de laje na cor grafite em ótimo estado com pintura acrílico fosco, com pintura nova.
- 1.4 - Caixa de correio de alumínio em estado regular, com desgaste e faltando parte.
- 1.5 - Relógio de Força em ótimo estado, com 01 porta.
- 1.6 - 5 Spots Embutidos de alumínio na cor branco(a) em péssimo estado, porém, funcionando e com lâmpadas de led.

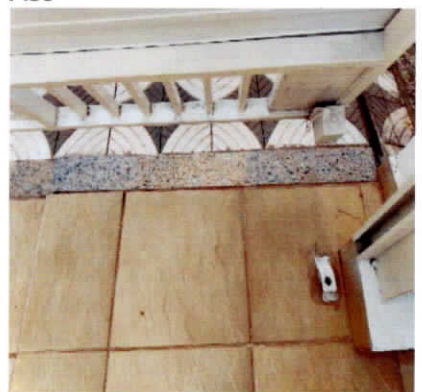
- 2.2 - Piso de cerâmica na cor bege em estado regular, com desgaste, com trincas e com desgaste natural, porém, com parte em pedras; com soleira de granito na cor bege em ótimo estado, porém, com desgaste natural; com rodapé em ótimo estado, porém, com manchas de tinta.

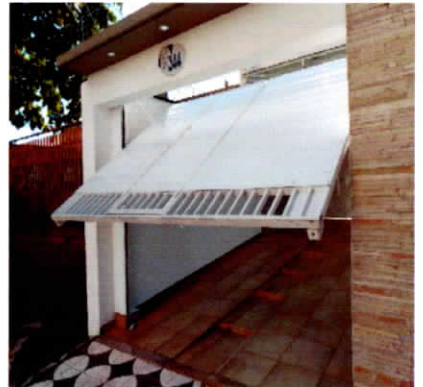
- 2.3 - Beiral de laje na cor grafite em ótimo estado com pintura acrílico fosco, com pintura nova.
- 2.4 - Portão de metálico na cor branco(a) em estado regular, com manchas, com desgaste natural e marcas de cola, porém, basculante e com pintura antiga; com portão social em ótimo estado; com fechadura de metálico HDL em ótimo estado, funcionando e com chave; com 2 motores de portão com controle em ótimo estado, funcionando.

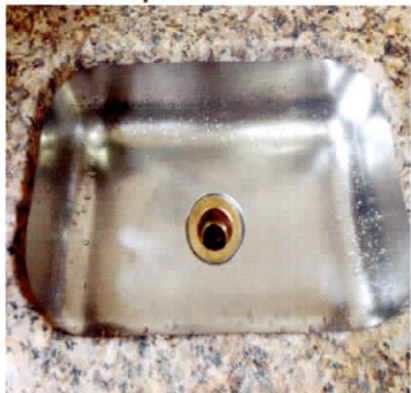
- 5.9 - Bancada de granito na cor bege em ótimo estado.
- 5.10 - Bancada da pia de granito na cor bege em estado regular, com desgaste, porém, com cuba de inox e com sifão pvc sem vazamento.

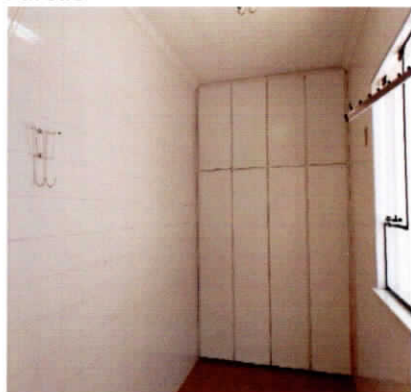
- 17.1 - Parede de azulejo na cor branco(a) em estado regular, com furos, com manchas e com trincas.  
17.2 - Piso de cerâmica na cor marrom em estado regular, sujo e com manchas.
