Auto de Vistoria de Entrada

Endereço do imóvel	343 - Avenida Professor Flávio Fazano, 403, Jardim Piazza di Roma, Sorocaba - SP.
Proprietários(as)	ERIC NELSON BORMANN e Helena Ferreira Del Cistia Bormann
Locatário(a)	YOSHIKO HORIE MOREIRA
Vistoriador(a)	Dominai Inicial
Data do laudo	15/04/2021 15:46:00

Categoria	Galpão	Total de fotos	296
Tipo de locação	Não Residencial	Situação	Sujo
Tag de acesso	n/c		
Chaves	2	Controles do portão	n/c
Controles de cerca elétrica	n/c	Controles de alarme	n/c
	Voltagem	Nº medidor	Leitura
Energia	Trifásico	31007925	03319
Água		y16f016493	007988

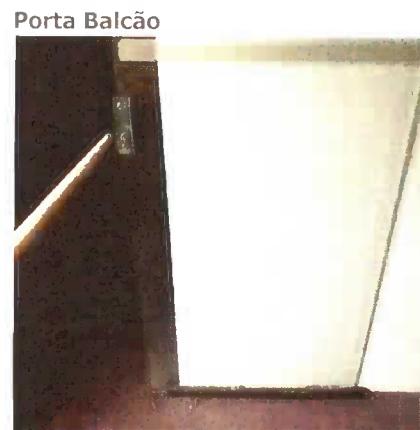
- 2.5 - Porta Balcão de alumínio/vidro em estado regular, com desgaste e com manchas, porém, funcionando e com 01 parte de correr; com fechadura de metálico na cor cromado em estado regular, com desgaste, sem chave e com manchas.

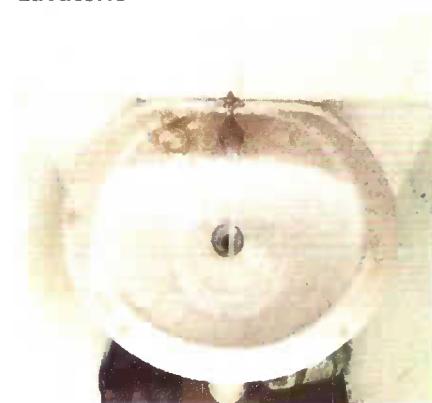
- 4.5 - Lavatório de louça na cor branco(a) em estado regular, sujo, com mancha, com desgaste e sendo 01 torneira simples metálica funcionando com vazamento, porém, com coluna, com torneira simples e funcionando e sem vazamento.

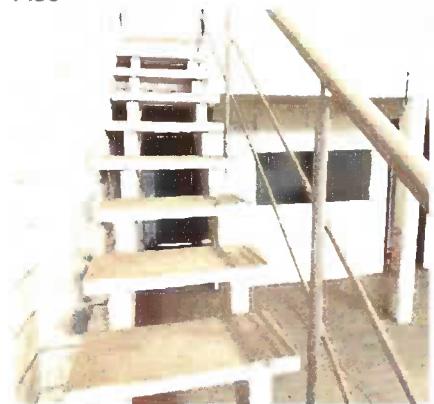
**Piso**

11.1 - Piso de concreto nas cores branco(a) e cinza em estado regular com pintura acrílico fosco, sujo, com desgaste, com manchas e com parte solta. Obs: Corrimão metálico na cor cinza com manchas e desgastes.
