Laudo de Vistoria de Entrada

Código 27415

Endereço do imóvel	27415 - Rua Hortêncio Maciel de Camargo nº 154, apto 53 - Mirage Esplanada, Parque Morumbi, Votorantim - SP.
Proprietários(as)	FILIPE RODRIGUES CARVALHO e CRISTIANE AURORA MELO FRANCO BAHIA
Locatário(a)	RONNIE AUGUSTO DA SILVA MENEZES
Vistoriador(a)	Dominai Inicial
Data do laudo	22/06/2021 11:20:21

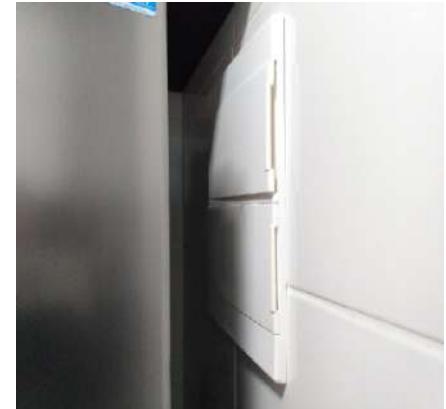
3.15 - Quadro Disjuntor de plástico na cor branco(a) em ótimo estado, com 02 portas, porém, com desgaste e com manchas. Obs: 01 porta solta.

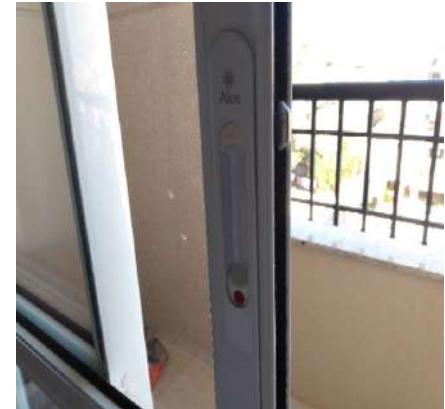
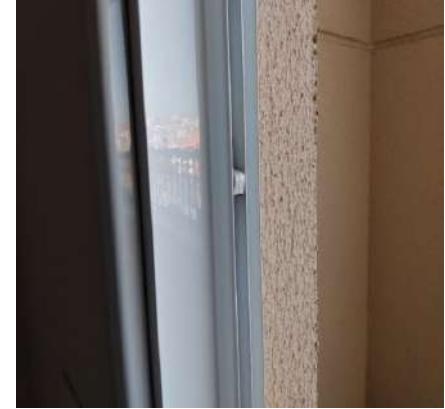
- 5.4 - Porta Balcão de alumínio na cor branco(a) em ótimo estado, funcionando, com vidro liso, com trincos de pressão e com 02 partes de correr.
- 5.5 - Esquadria de alumínio na cor branco(a) em ótimo estado, funcionando, com vidro liso, com veneziana cega, com trincos de pressão e com 03 partes de correr.

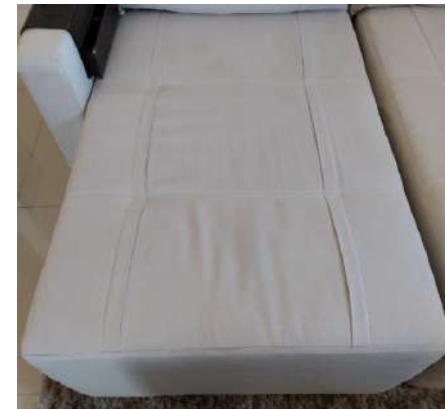
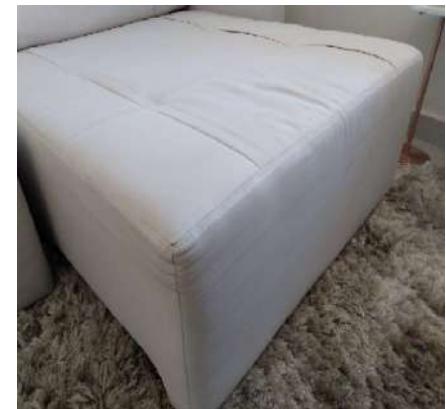
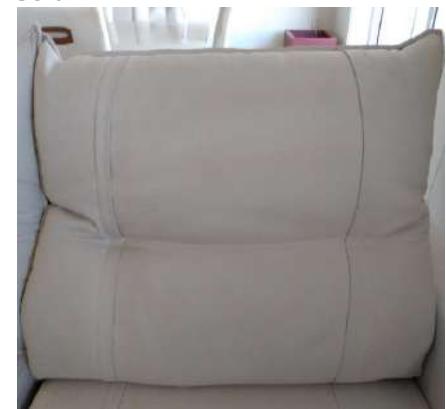
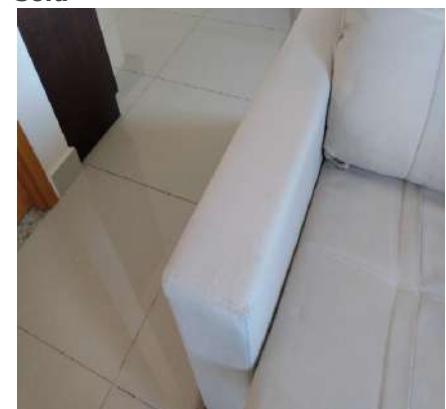
- 5.10 - Sofá de tecido na cor creme em estado regular, com manchas, porém, retratil, com assento almofadado, com encosto almofadado e com dois lugares.

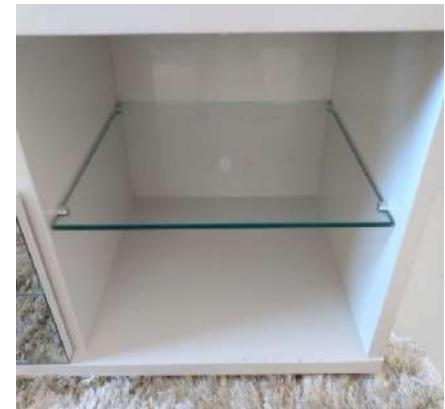
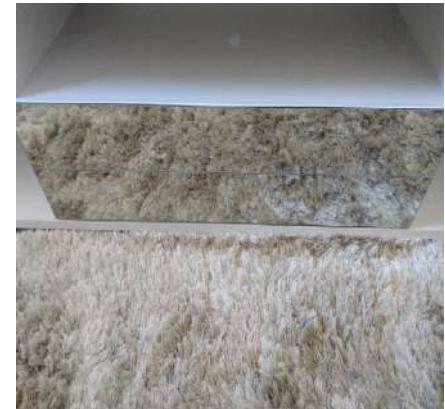
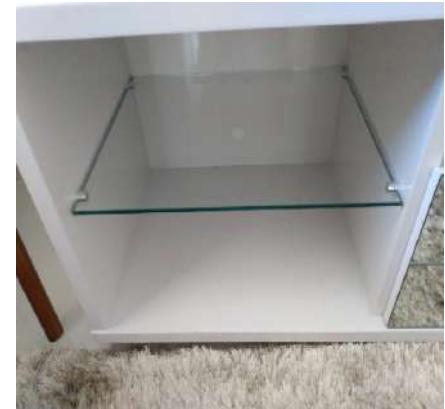
- 5.15 - Armário de mdf na cor creme em estado regular, sujo e com desgaste, porém, com prateleiras de vidro; com gaveta de mdf na cor branco(a) em ótimo estado, com espelho, porém, com desgaste e com manchas.

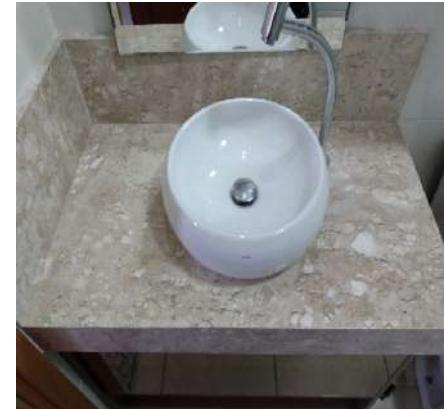
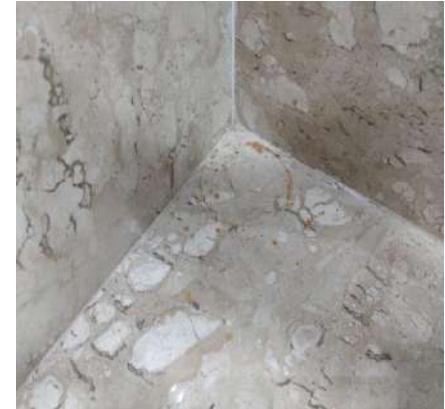
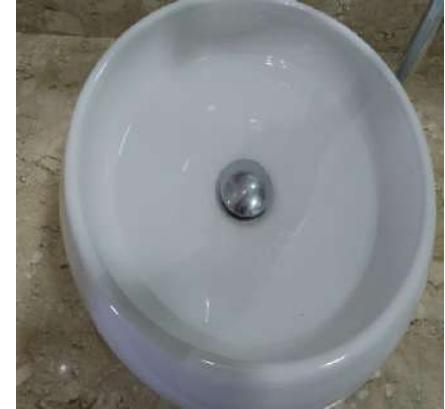
7.7 - Bancada de mármore travertino em ótimo estado, com cuba de louça branca e com sifão pvc sem vazamento, porém, com manchas e com pouca vazão de água.

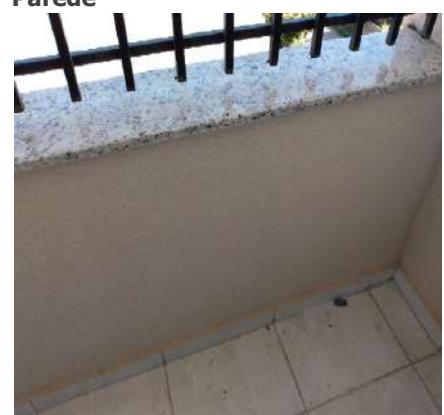
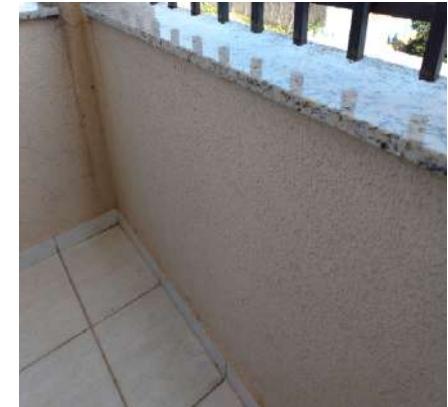
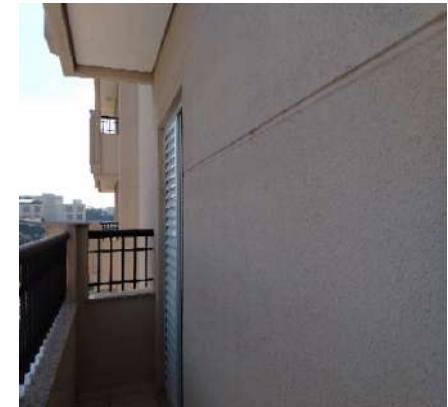
**Parede**

9.1 - Parede de textura na cor bege em estado regular, com manchas e com trincas, porém, com pintura antiga e com padrão do condomínio.
