**Laudo de Vistoria de Entrada****Código** 16683**Detalhes da vistoria**

<b>Endereço do imóvel</b>	16683 - Rua Diadema, 340, Jardim Leocádia, Sorocaba - SP.
<b>Proprietários(as)</b>	LUIZ RODRIGUES RIBEIRO e JOSETE LOBO DA SILVA RODRIGUES RIBEIRO
<b>Locatários(as)</b>	WLADIMIR FONTES BATISTA e MARIA APARECIDA PEREIRA BORGES BATISTA
<b>Vistoriador(a)</b>	Dominai Inicial
<b>Data do laudo</b>	14/06/2021 10:00:01

<b>Categoria</b>	Barracão	<b>Total de fotos</b>	615
<b>Tipo de locação</b>	Comercial	<b>Situação</b>	Sujo
<b>Tag de acesso</b>	n/c		
<b>Chaves</b>	5	<b>Controles do portão</b>	n/c
<b>Controles de cerca elétrica</b>	n/c	<b>Controles de alarme</b>	n/c

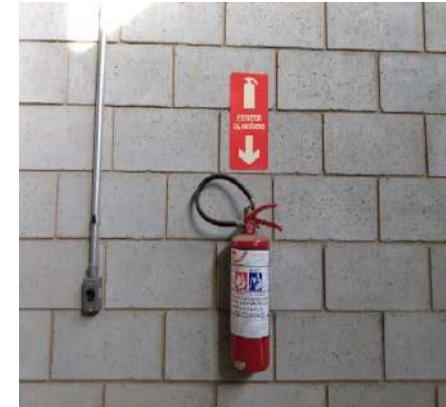
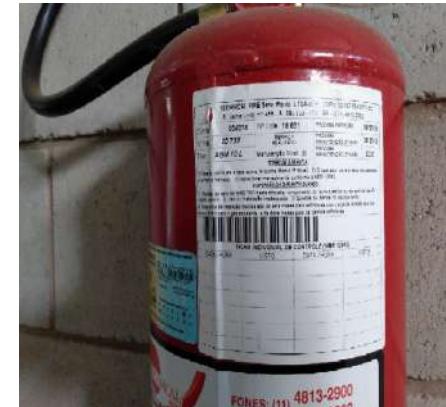
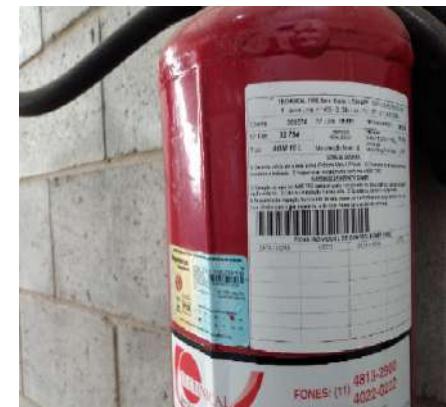
**Extintor**

## 2.6 - 5 Extintores em estado regular, vencidos.
