Laudo de Vistoria de Entrada

Código 290

Endereço do imóvel	290 - Rua Victória Sacker Reze, 273, Casa 06, Quadra P, Lote 67, Jardim Pagliato, Sorocaba - SP.
Proprietário(a)	MASSAKATSU ODA
Locatário(a)	LEONARDO DE SOUZA SILVA
Vistoriador(a)	Dominai Inicial
Data do laudo	11/06/2021 15:38:26

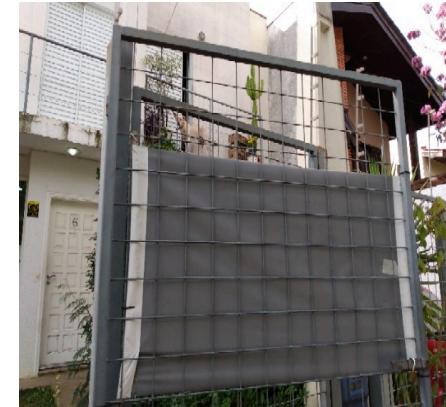
**Portão**

- 1.3 - Beiral de textura na cor branco(a) em estado regular com pintura acrílico fosco, com desgaste e com manchas, porém, com pintura antiga.
- 1.4 - Portão de metálico na cor cinza em estado regular com pintura esmaltada, com desgaste, com manchas e com pontos de ferrugem, porém, com pintura antiga, cadeado médio com chave e caixa de correio acoplada ao portão. Obs: Pintura antiga.

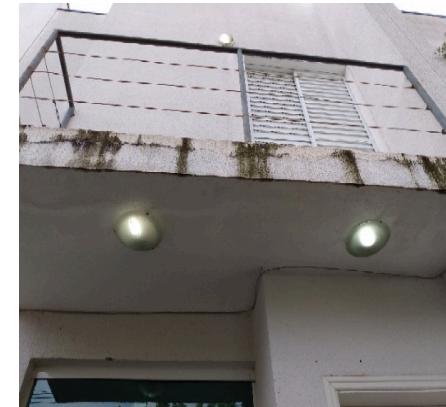
**Luminária de Teto**

- 1.5 - 2 Luminárias de Teto em estado regular, porém, funcionando, com lâmpadas e com fechamento em vidro.
- 1.6 - Interruptor de plástico na cor branco(a) em estado regular, com manchas, porém, funcionando.

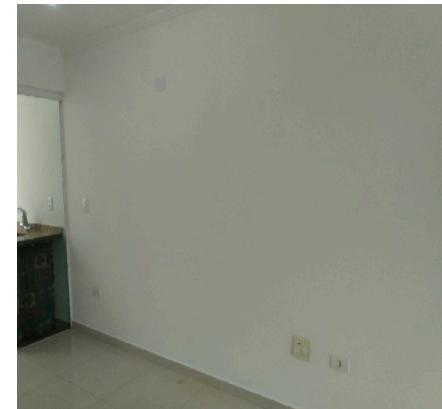
**Parede**

2.1 - Parede na cor branco(a) em estado regular com pintura acrílico fosco, com falhas e com manchas, porém, com pintura nova.

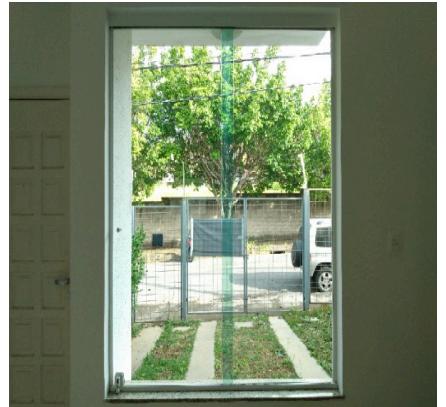
2.5 - Esquadria de alumínio na cor branco(a) em ótimo estado, funcionando, com trinco, com vidro liso, com 01 parte fixa e com 01 parte de correr.

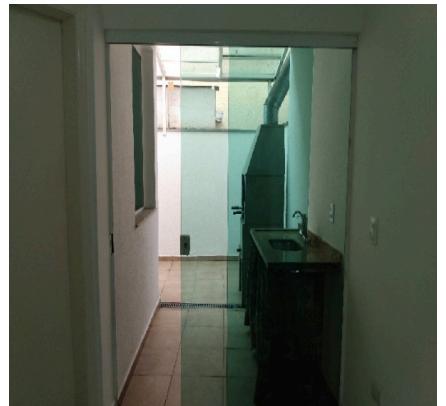
2.6 - Porta Balcão de alumínio na cor branco(a) em estado regular, com manchas, porém, funcionando, com vidro liso, com 01 parte fixa e com 01 parte de correr; com fechadura de metálico na cor branco(a) em estado regular, porém, funcionando e com chave.

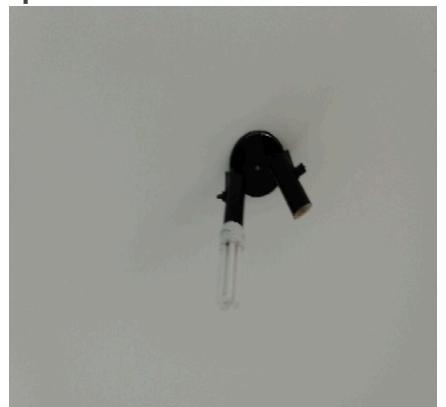
Spot

2.7 - 2 Spots de metálico na cor preto(a) em estado regular, porém, duplo, funcionando e com lâmpadas.

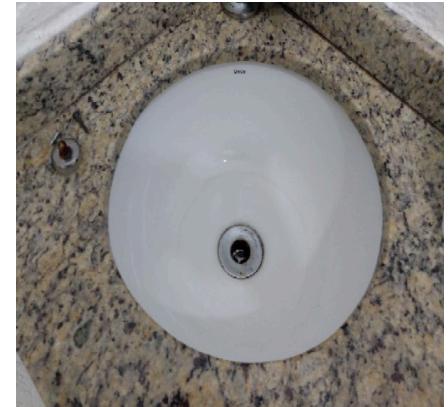
- 3.5 - Lavatório de granito na cor bege em estado regular, com desgaste, porém, com cuba de louça branca, com sifão pvc sem vazamento e sendo 01 torneira bica móvel metálica funcionando sem vazamento.

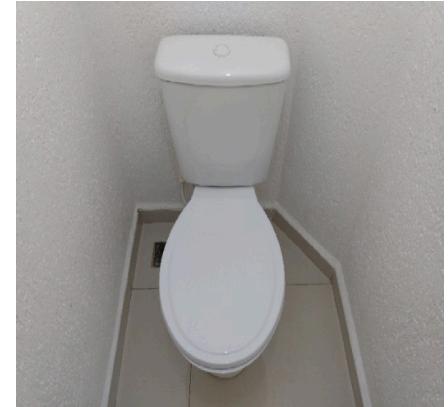
- 3.6 - Vaso Sanitário de louça na cor branco(a) em ótimo estado, funcionando, com caixa acoplada e com assento de plástico.
- 3.7 - Kit toalheiros na cor cromado em estado regular.

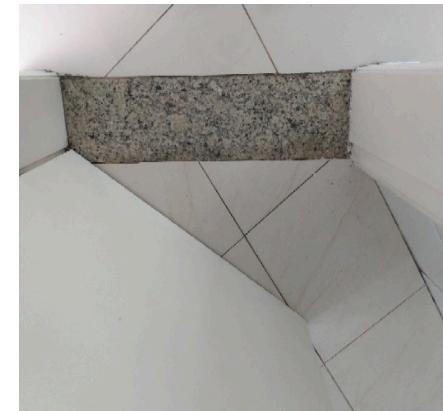
- 5.1 - Parede de azulejo na cor branco(a) em estado regular, com manchas, porém, sem avarias.
- 5.2 - Piso de porcelanato na cor bege em estado regular, com trinca; com soleira de granito na cor bege em estado regular, com desgaste.

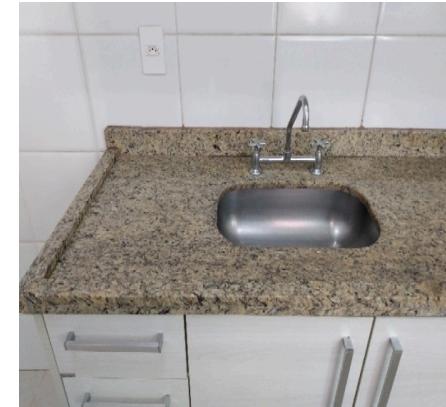
- 5.6 - Bancada da pia de granito na cor bege em estado regular, com desgaste natural, porém, com cuba de inox, com sifão pvc sem vazamento e sendo 01 torneira bica móvel metálica funcionando sem vazamento.

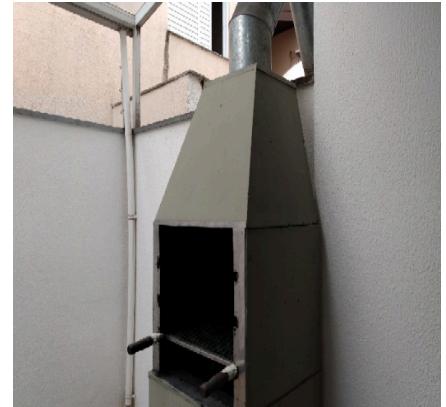
- 6.5 - Churrasqueira de alvenaria na cor cinza em estado regular, suja, com trinca, com desgaste e com manchas, porém, com grelha e com 01 gaveta.
- 6.6 - Tanque de louça na cor branco(a) em estado regular, com manchas, porém, com coluna.

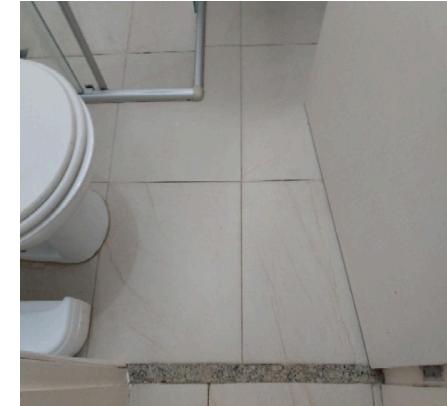
- 9.1 - Parede de azulejo na cor branco(a) em estado regular, com manchas e com 02 furos, porém, sem avarias.
- 9.2 - Piso de porcelanato na cor bege em estado regular; com soleira de granito na cor bege em estado regular, com desgaste; com 2 ralos de metálico em estado regular, porém, oxidando.

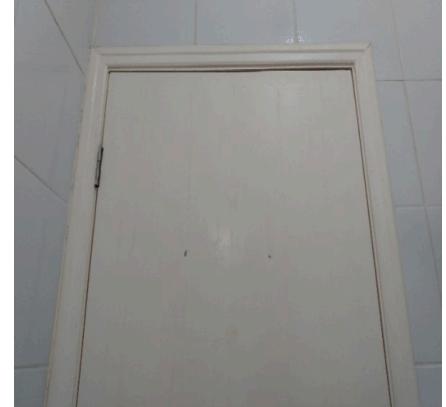
- 9.4 - Porta de madeira na cor branco(a) em estado regular com pintura esmaltada, com manchas e pegando no piso, porém, com pintura antiga; com batente em estado regular; com fechadura de metálico na cor cinza em estado regular, porém, funcionando e com chave.

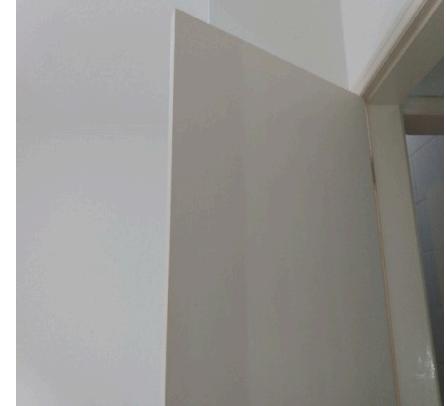
- 10.4 - Porta de madeira na cor branco(a) em estado regular com pintura esmaltada, com furo e com manchas, porém, com pintura antiga; com batente em estado regular; com fechadura de metálico na cor cinza em estado regular, porém, funcionando e com chave.
