## Laudo de Vistoria de Entrada

**Código** 390

| <b>Endereço do imóvel</b> | 390 - Avenida Itavuvu, 2880, Jardim Santa Cecília, Sorocaba - SP. |
| <b>Data do laudo</b> | 22/07/2021 17:08:17 |

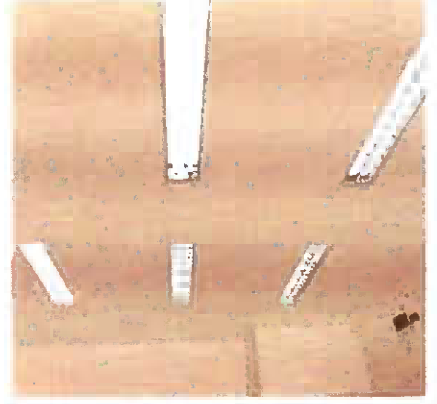
2.3 - Teto de gesso na cor branco(a) em estado regular, com pintura acrílico fosco, com imperfeições e com manchas, porém, com pintura antiga.

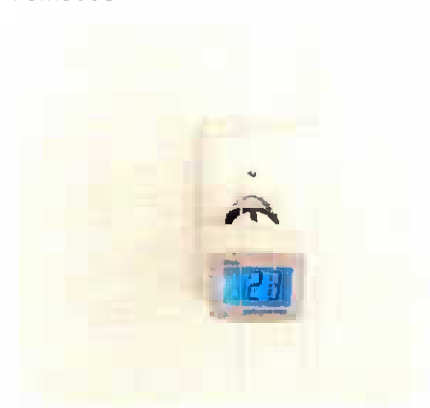
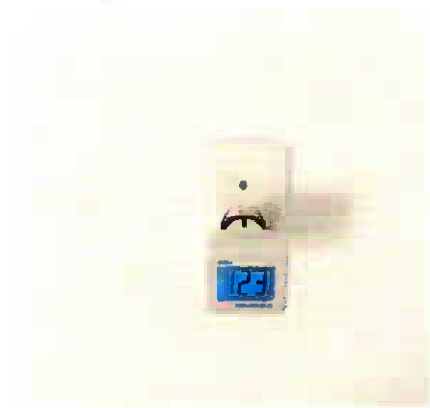
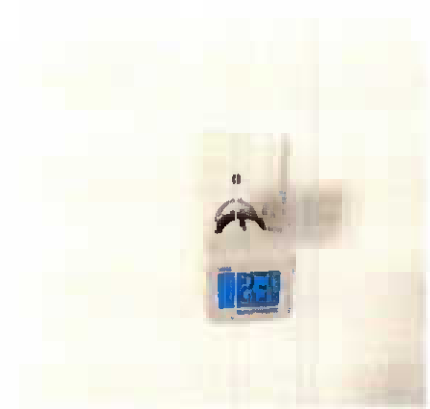
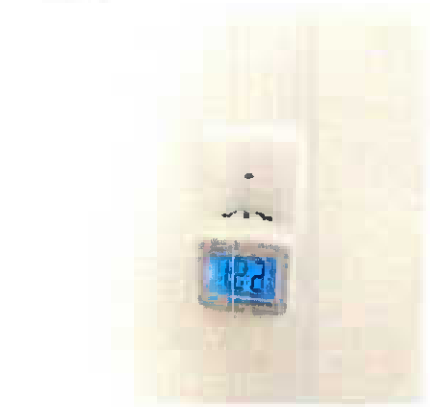
2.9 - 17 Tomadas de plástico na cor branco(a) em estado regular, com desgaste e com manchas.

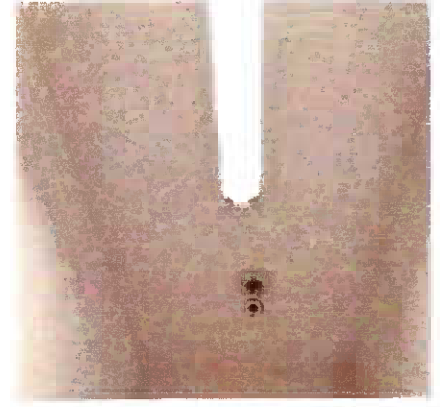
- 4.3 - Teto de gesso na cor branco(a) em estado regular com pintura acrílico fosco, com manchas e com trincas, porém, com pintura antiga.
- 4.4 - Porta de madeira na cor branco(a) em estado regular com pintura acrílico fosco, com desgaste e com manchas, porém, com trinco, com 02 puxadores e com pintura antiga; com batente em estado regular.

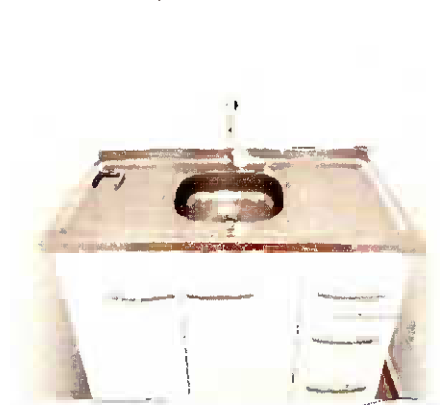
- 4.5 - Bancada da pia de inox na cor cromado em estado regular, com desgaste e com manchas, porém, com cuba de inox, com sifão pvc sem vazamento e sendo 01 torneira simples metálica funcionando sem vazamento.

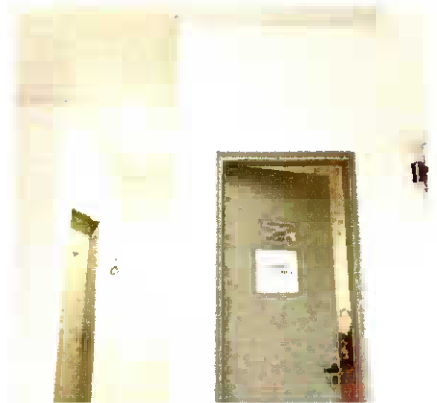
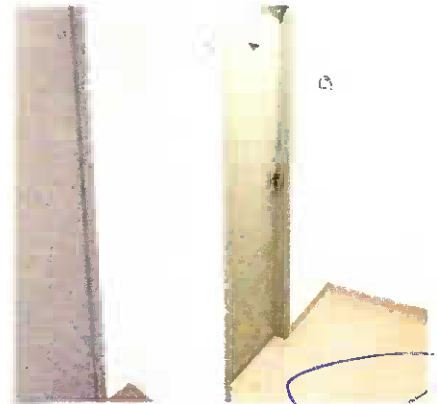
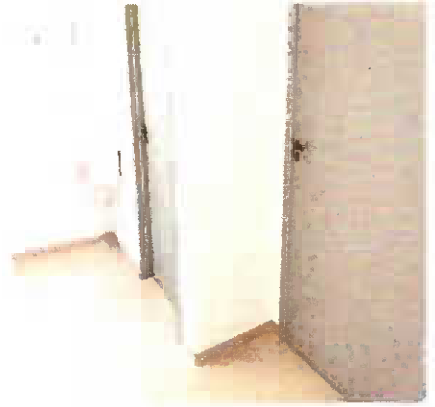
5.1 - Parede na cor branco(a) em estado regular com pintura acrílico fosco, com furos, com falhas e com manchas, porém, com pintura antiga; com parte de azulejo na cor branco(a) em estado regular, com manchas.

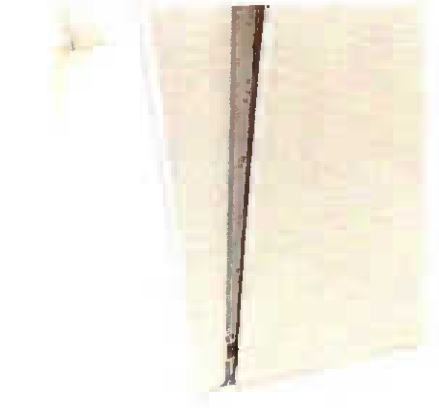
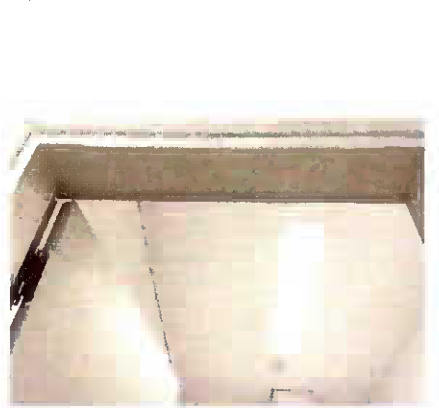
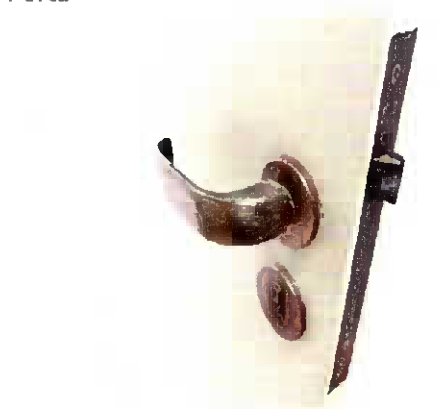
6.4 - Porta de madeira na cor cinza em estado regular com pintura acrílico fosco, com desgaste e com manchas, porém, com pintura antiga; com batente em estado regular; com fechadura de metálico na cor marrom bronze em estado regular, com desgaste, sem chave e com manchas, porém, funcionando.

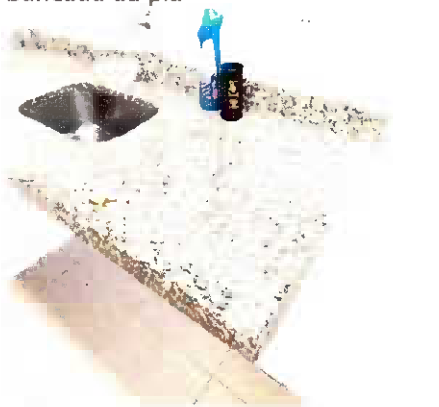
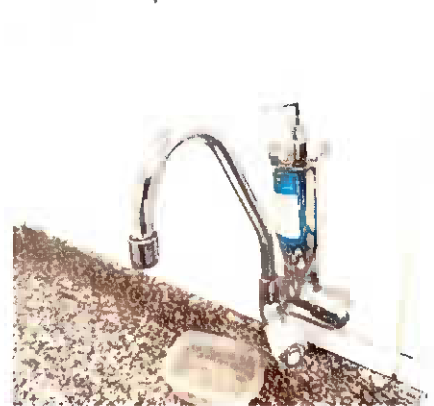
6.5 - Bancada da pia de granito na cor cinza em estado regular, com desgaste, porém, com filtro d'água, com cuba de inox, com sifão pvc sem vazamento e sendo 01 torneira bica móvel metálica funcionando sem vazamento.

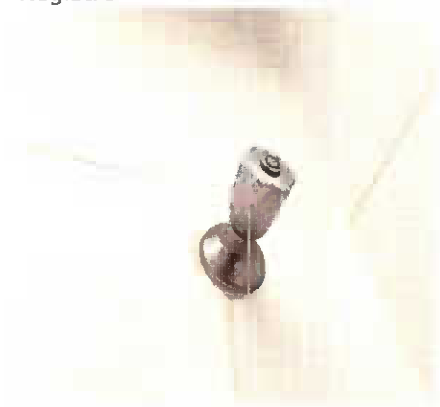
Registro

8.6 - 2 Registros de metálico na cor cromado em estado regular, com desgaste e com manchas, porém, funcionando.

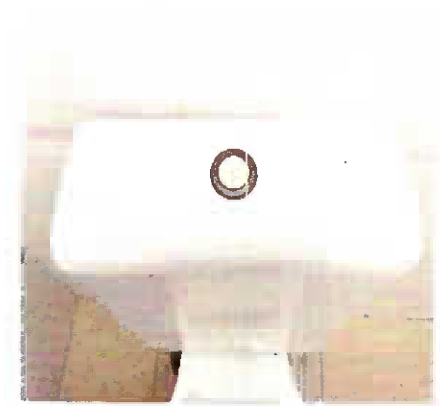
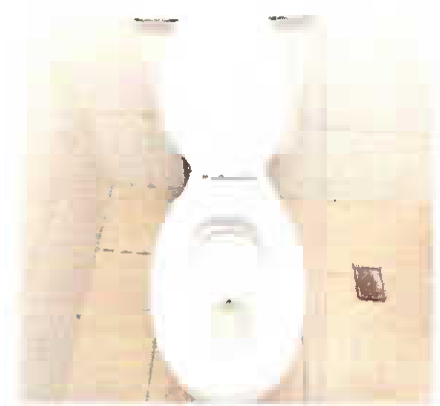
8.7 - Vaso Sanitário de louça na cor branco(a) em estado regular, com desgaste, porém, funcionando, com caixa acoplada e com assento de plástico.

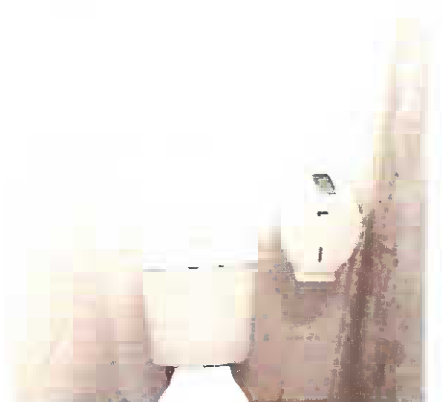
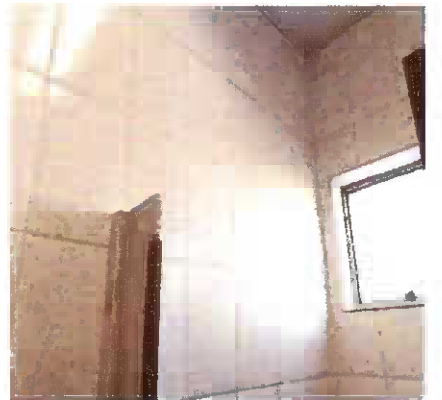
- 9.1 - Parede de azulejo na cor branco(a) em estado regular, com desgaste, com manchas e com trincas.
- 9.2 - Piso de porcelanato na cor areia em estado regular, sujo, com desgaste, com manchas e com trincas; com ralo de inox na cor cromado em estado regular, com desgaste e com manchas.
