## Laudo de Vistoria de Entrada

Código 388

| Endereço do imóvel | 388 - Rua Afonso Sardinha, 221, Vila Progresso, Sorocaba - SP. |
| Data do laudo | 22/07/2021 11:06:47 |

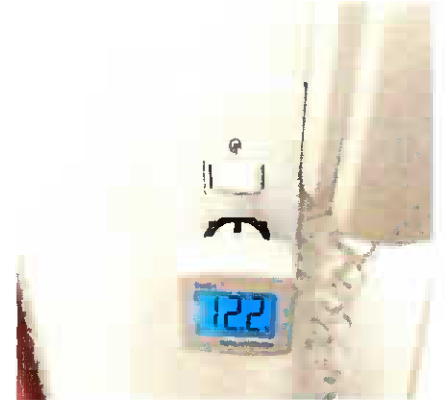
Interruptor

- 3.10 - 2 Plafons de metálico em estado regular, com manchas, porém, funcionando, com lâmpadas e com fechamento em vidro. Obs: 01 com mau contato.
- 3.11 - 2 Interruptores de plástico na cor branco(a) em estado regular, porém, funcionando.

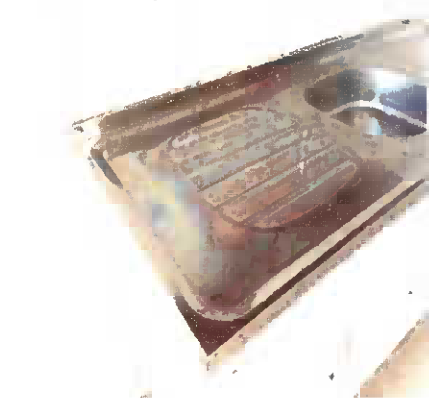
4.5 - Bancada da pia de aço inox na cor cromado em estado regular, com desgaste, porém, com cuba de inox, com sifão pvc sem vazamento e sendo 01 torneira bica móvel metálica funcionando sem vazamento.

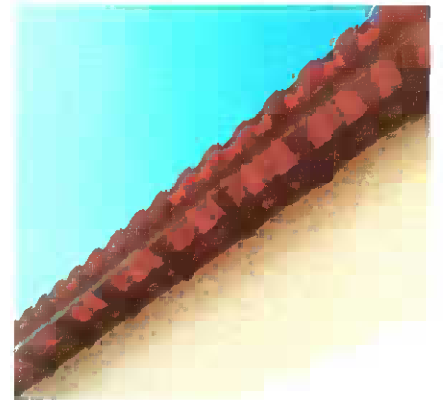
5.3 - Beiral de madeira em estado regular com pintura envernizado, porém, com pintura antiga e com telhas cerâmica.

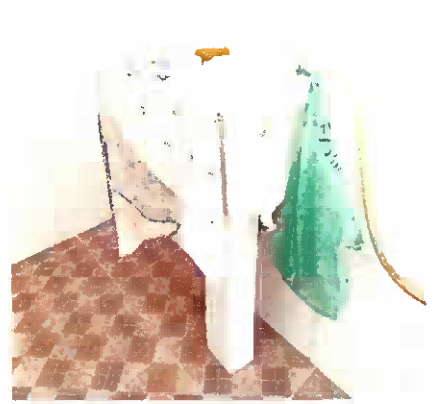
6.4 - Tanque de louça na cor branco(a) em estado regular, sujo, com desgaste e com manchas, porém, com coluna e com sifão pvc sem vazamento; com torneira de metálico na cor cromado em estado regular, com desgaste e com manchas, porém, dupla e funcionando.

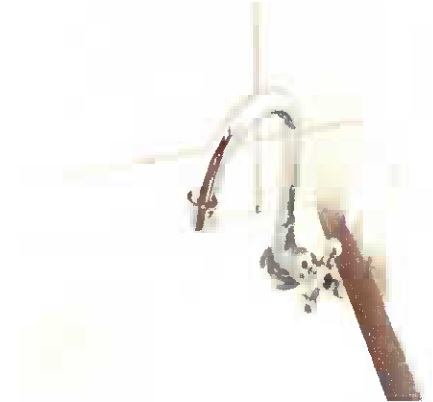
- 9.7 - Lavatório de mármore sintético na cor branco(a) em estado regular, com desgaste, porém, funcionando, com sifão pvc sem vazamento e sendo 01 torneira bica móvel metálica funcionando sem vazamento.

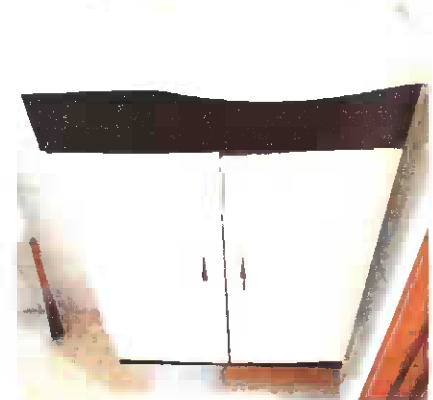
- 9.8 - Armário de mdf nas cores branco(a) e preto(a) em estado regular, sujo, com imperfeições e com manchas; com 2 portas em estado regular, desalinhadas, porém, com puxadores.

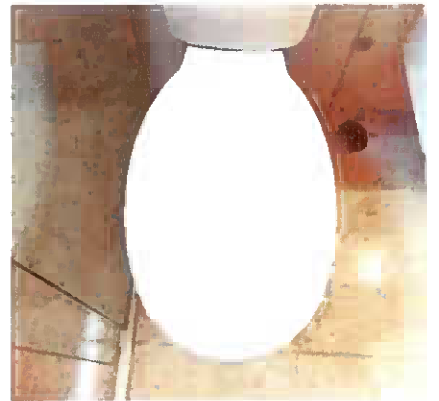
- 9.11 - Porta Papel Higiênico na cor cromado em estado regular, com desgaste, porém, com tampa acrílica e fixo na parede.
- 9.12 - Vaso Sanitário de louça na cor branco(a) em ótimo estado, funcionando, com caixa acoplada e com assento de plástico.
