## Laudo de Vistoria de Entrada

**Código** 396

| <b>Endereço do imóvel</b> | 396 - Avenida Cristiano Vieira Pedrico, 160, Quadra D, Lote 01, Vila Guilherme, Votorantim - SP. |

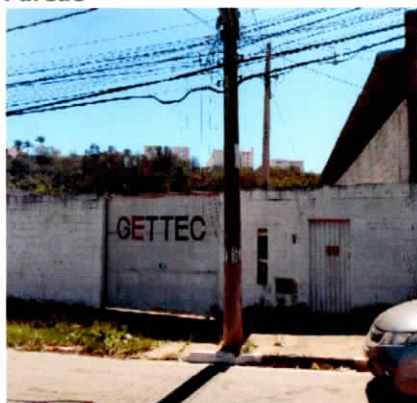
- 1.1 - Parede na cor branco(a) em estado regular com pintura acrílico fosco, com desgaste e com manchas, porém, numeração completa e com pintura antiga.
- 1.2 - Piso de concreto em estado regular, com imperfeições, porém, com mato alto.
- 1.3 - Hidrômetro em estado regular, porém, padrão e com tampa acrílica.
- 1.4 - 2 Relógios de Força em estado regular, porém, padrão.

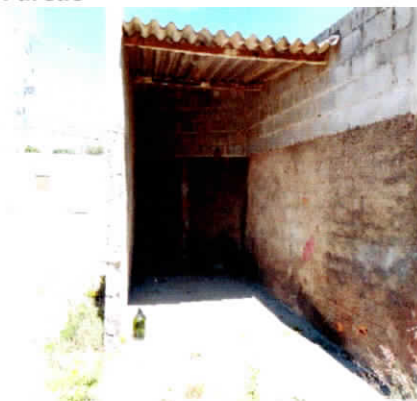
2.1 - Parede de blocos em estado regular, com desgaste, com manchas e com trincas.

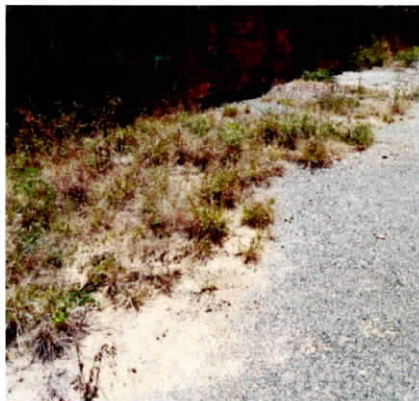
2.2 - Piso de concreto em estado regular, com imperfeições, porém, com mato alto e com parte em pedras.

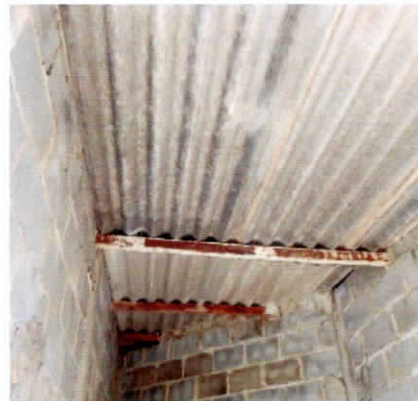
2.3 - Teto de madeira em estado regular com pintura envernizado, com desgaste e com manchas, porém, com pintura antiga e com telhas eternite.

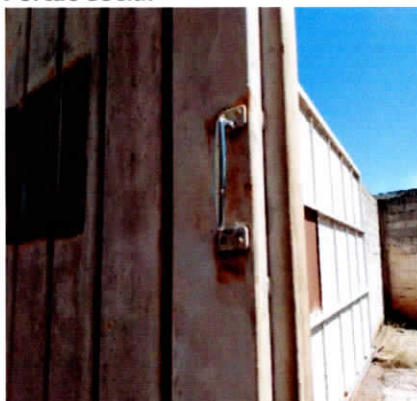
2.4 - Portão social de metálico na cor branco(a) em estado regular com pintura esmaltada, com desgaste, com manchas e com pontos de ferrugem, porém, com 01 puxador, com pintura antiga e com fechadura marca hdl completa com chave funcionando.

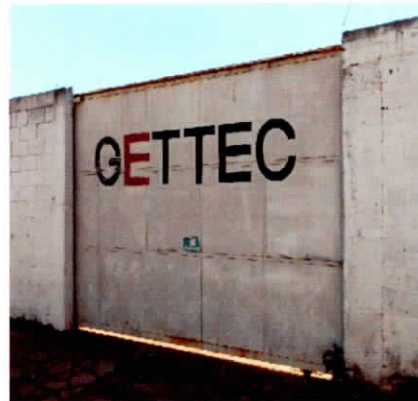
2.5 - Portão de metálico na cor branco(a) em estado regular com pintura esmaltada, com desgaste, com manchas e com pontos de ferrugem, porém, de correr e com pintura antiga.

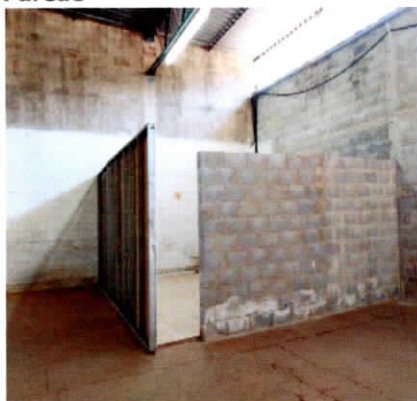
- 3.1 - Parede de blocos em estado regular, com furos, com desgaste, com manchas e com trincas.
- 3.2 - Piso de concreto em estado regular, com desgaste, com manchas e com trincas, porém, com parte em cerâmica. Obs: 02 escadas metálicas na cor cinza com desgastes.

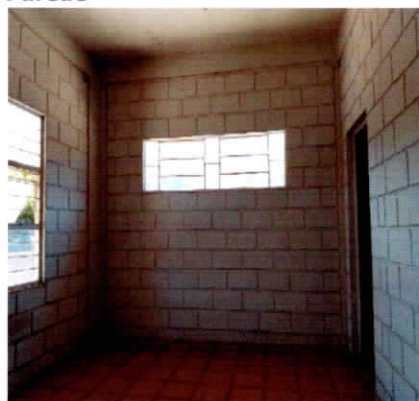
4.1 - Parede de blocos na cor branco(a) em estado regular com pintura acrílico fosco, com furos, com desgaste, com manchas e com trincas, porém, com pintura antiga.

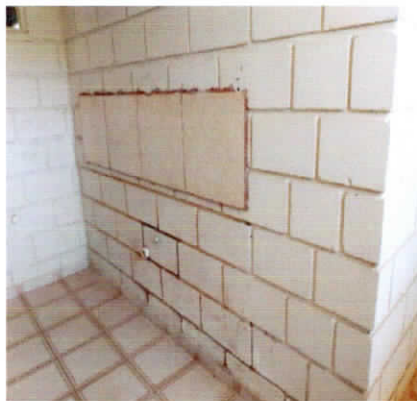
5.1 - Parede de blocos na cor branco(a) em estado regular com pintura acrílico fosco, com furos, com desgaste, com manchas e com trincas, porém, com pintura antiga; com parte de azulejo na cor creme em estado regular, com desgaste e com manchas.

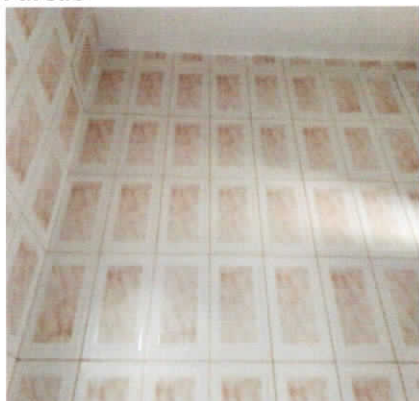
- 6.1 - Parede de azulejo nas cores branco(a) e marrom em estado regular, com furos e com manchas.
- 6.2 - Piso de cerâmica na cor bege em estado regular, sujo, com desgaste e com manchas; com soleira de pedra ardósia em estado regular; com ralo de aço inox na cor cromado em estado regular, com desgaste, com manchas e com pontos de ferrugem.

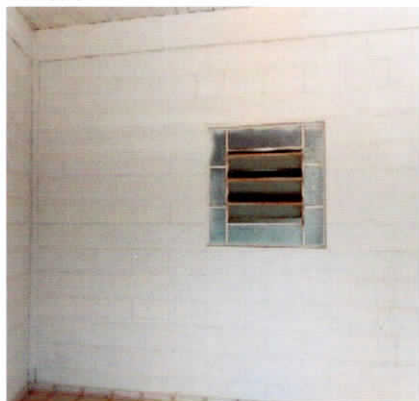
7.1 - Parede de blocos na cor branco(a) em estado regular com pintura acrílico fosco, com furos, com desgaste, com manchas e com trincas, porém, com pintura antiga.

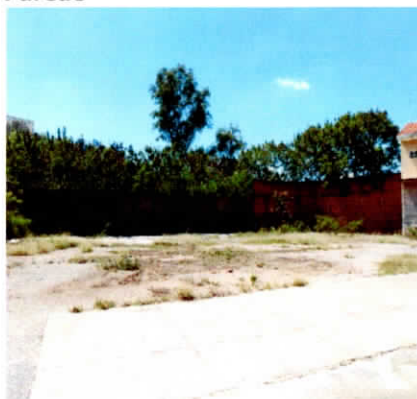
**Parede**

8.1 - Parede de blocos em estado regular, com furos, com desgaste, com manchas e com trincas.

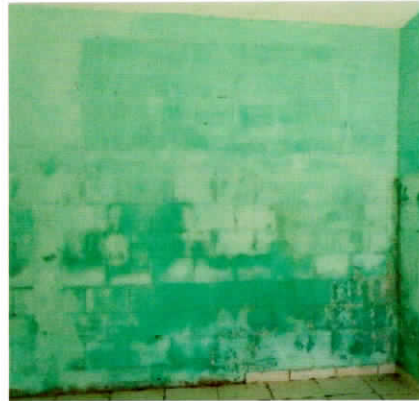
9.1 - Parede de blocos na cor verde em estado regular com pintura acrílico fosco, com furos, com desgaste, com manchas e com trincas, porém, com pintura antiga.

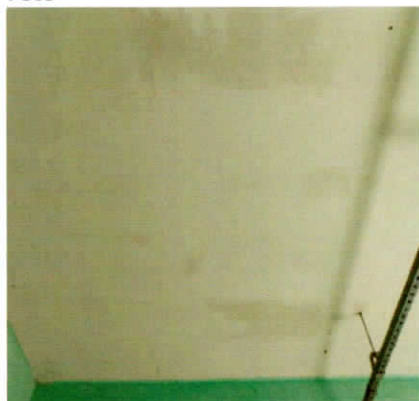
9.3 - Teto de laje na cor branco(a) em estado regular com pintura acrílico fosco, com furos, com desgaste e com manchas, porém, com pintura antiga.

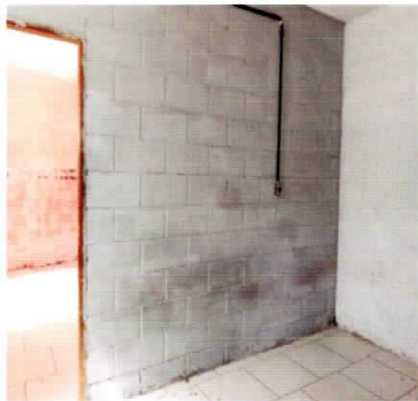
12.1 - Parede de blocos nas cores branco(a), verde e cinza em estado regular com pintura acrílico fosco, com furos, com desgaste, com manchas e com trincas, porém, com pintura antiga.
