## Laudo de Vistoria de Entrada

**Código** 423

| <b>Endereço do imóvel</b> | 423 - Rua da Penha, 216, Centro, Sorocaba - SP. |

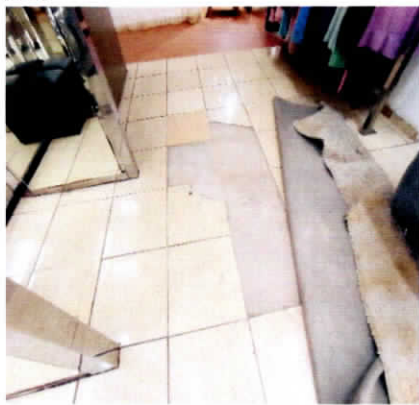
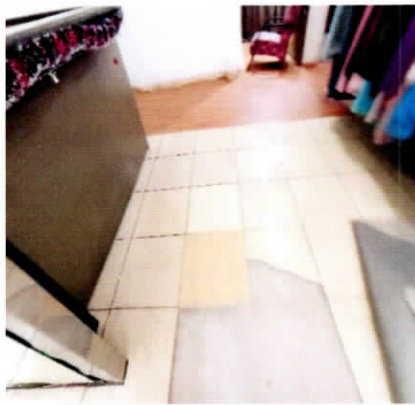
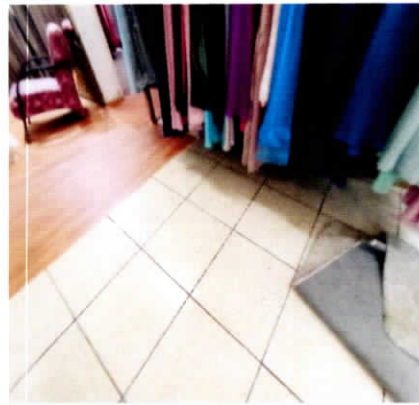
2.2 - Piso de cerâmica na cor bege em estado regular, com desgaste e com imperfeições; com rodapé em estado regular.

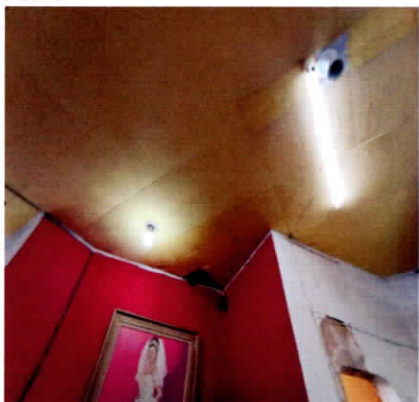
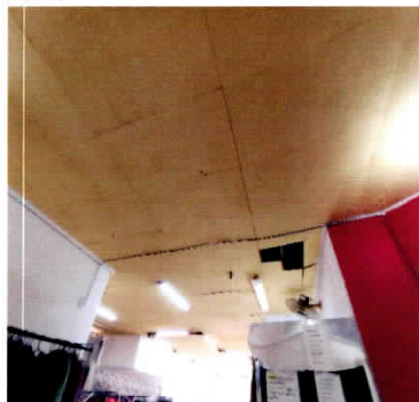
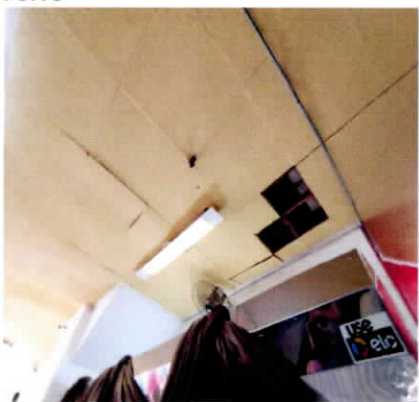
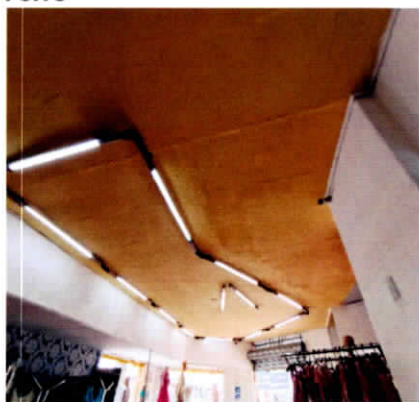
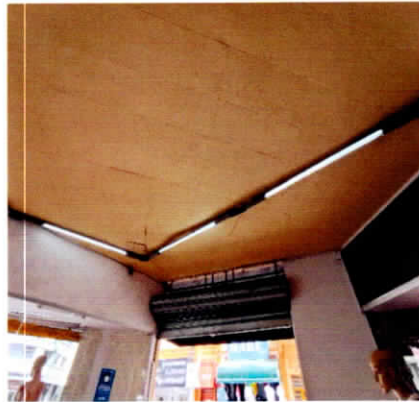
2.3 - Forro de madeira na cor amarelo em estado regular, com vazamento, com desgaste, com imperfeições e com fiação exposta, porém, com pintura antiga.

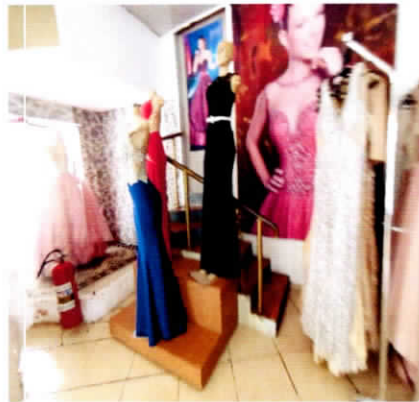
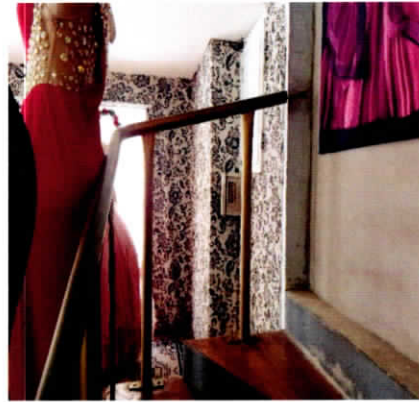
2.4 - Escada de concreto em estado regular, com desgaste, porém, com corrimão.

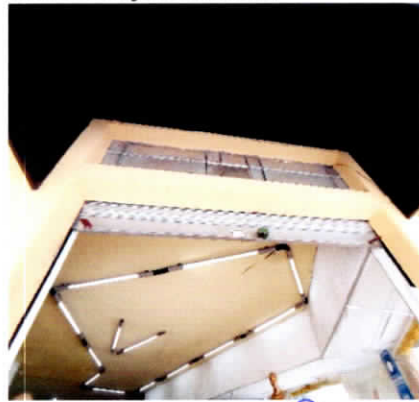
2.5 - Porta de Aço de Enrolar na cor cinza em estado regular, enroscando e com desgaste, porém, com fechadura e chave.

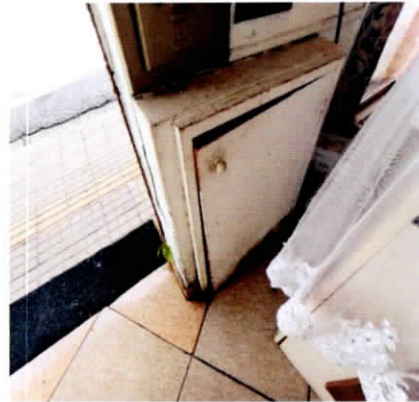
2.6 - Hidrômetro em estado regular, com desgaste e sendo 01 torneira simples metálica funcionando com vazamento, porém, funcionando e padrão. Obs: Porta de madeira com imperfeições.

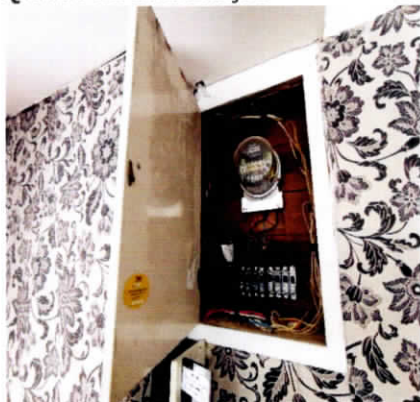
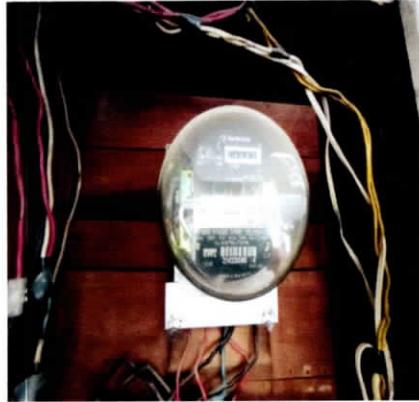
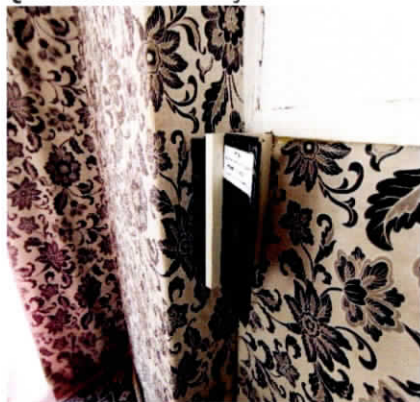
2.7 - 4 Quadros de distribuição de metálico em estado regular, porém, funcionando e com 01 porta.

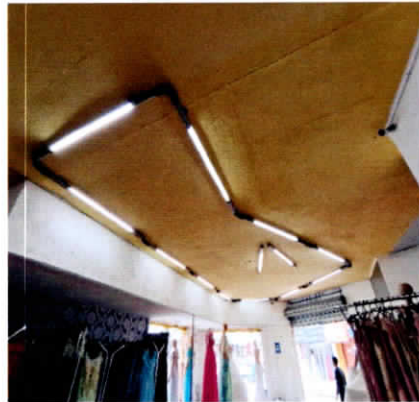
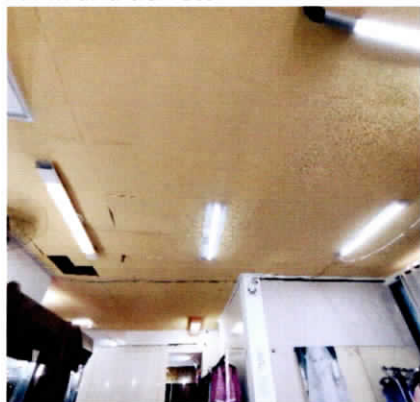
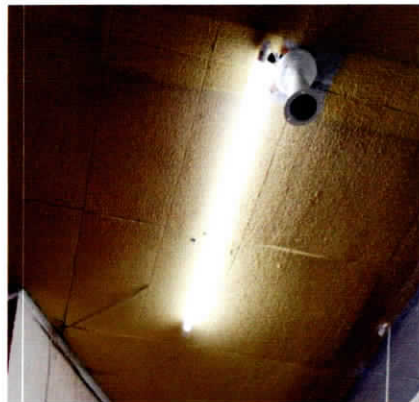
2.8 - 18 Luminárias de Teto de metálico em estado regular, com desgaste, porém, funcionando, com lâmpadas e do tipo tubular.

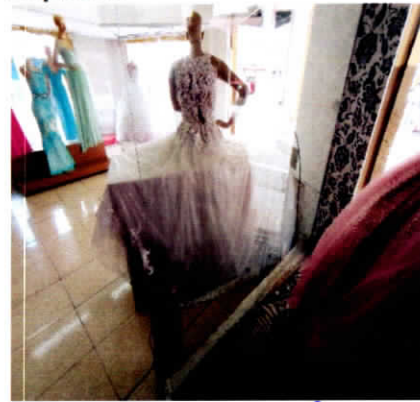
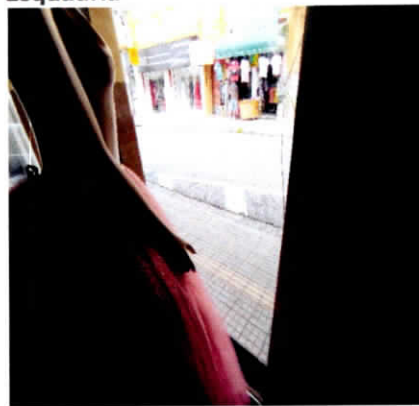
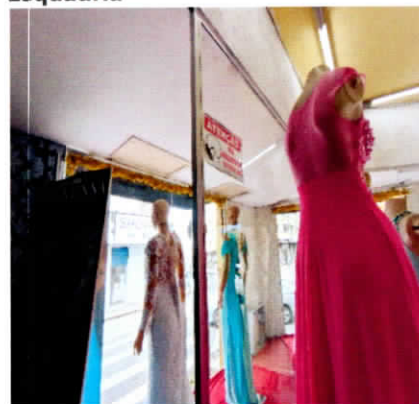
3.3 - 5 Esquadrias de alumínio em estado regular, com lascados e com trincas, porém, com vidro liso.

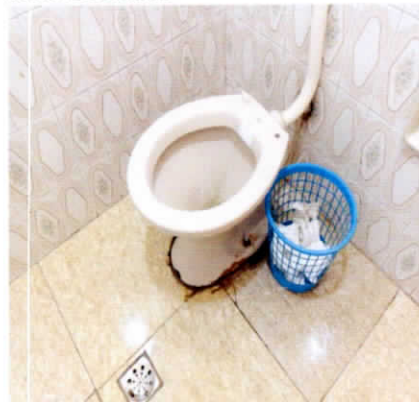
5.6 - Vaso Sanitário de louça na cor bege em estado regular, com desgaste natural, porém, funcionando, sem assento e com caixa acoplada.

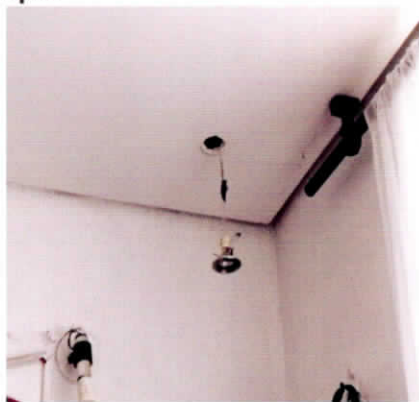
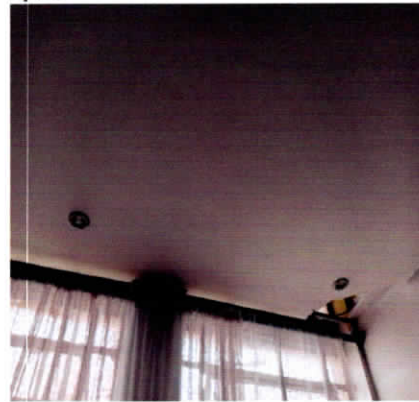
7.6 - 5 Spots na cor cinza em bom estado, com iluminação led, porém, com desgaste natural. Obs: 04 sem funcionamento. 01 não fixado.

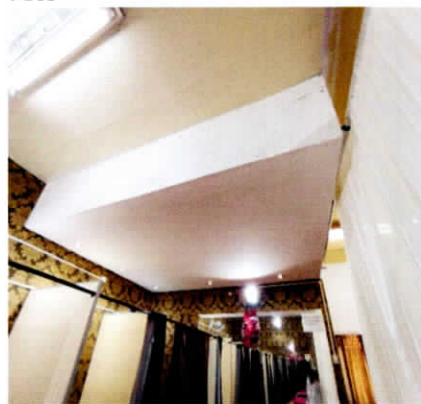
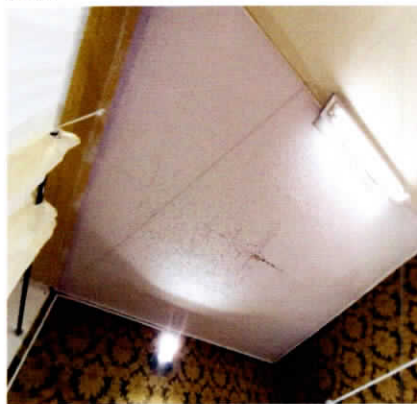
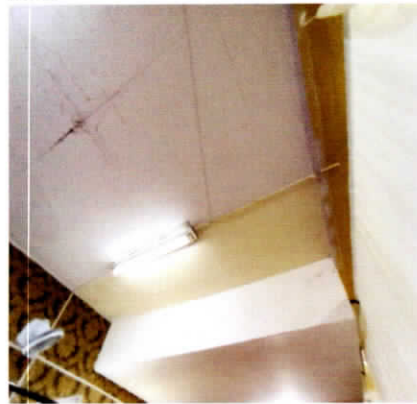
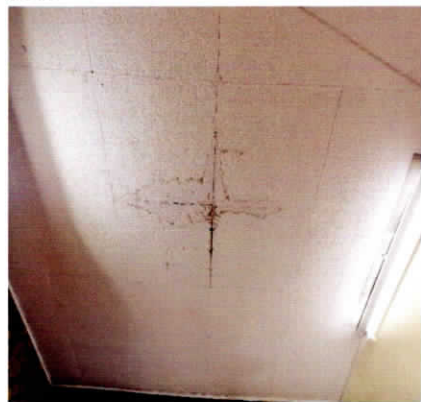
8.3 - Teto de gesso na cor branco(a) em estado regular com pintura acrílico fosco, com marcas de sujeira e com sinal de umidade, porém, com pintura antiga.
