## Laudo de Vistoria de Entrada

Código 318

**Endereço do imóvel** 318 - Rua Major Joaquim Silvério, 246, Vila Gabriel, Sorocaba - SP.  
**Proprietário(a)** CELIO JOSÉ DE MORAES CATOJO  
**Locatário(a)** ROBSON JOSÉ PARIS  
**Vistoriador(a)** Dominai Inicial  
**Data do laudo** 26/10/2021 13:16:05

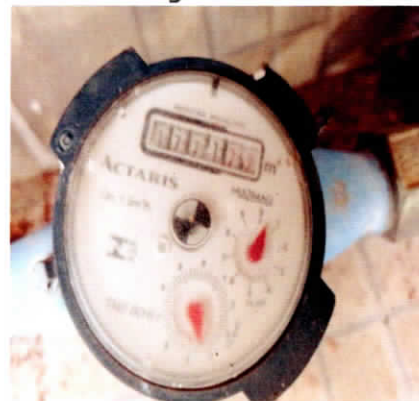
**Cavalete de Água**

2.9 - Cavalete de Água em bom estado, funcionando e padrão, porém, com desgaste e sendo 01 torneira simples metálica funcionando com vazamento.

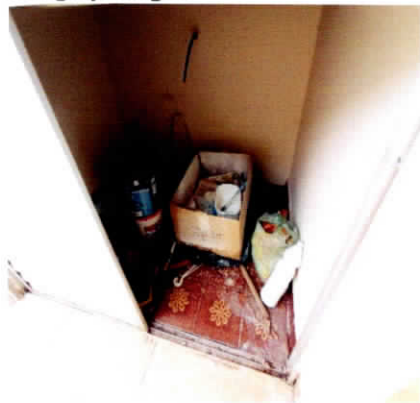
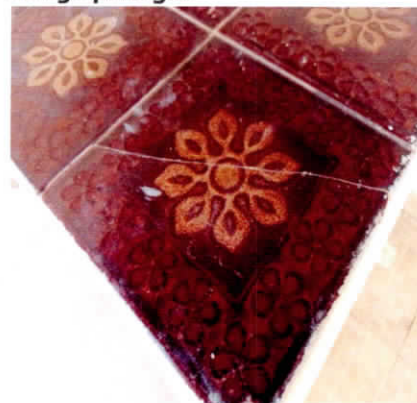
3.5 - Abrigo para gás em bom estado, porém, sujo e com desgaste; com porta de alumínio na cor cromado em bom estado, com 02 portas de correr, porém, enroscando e com desgaste natural. Obs: Acabamento externo cerâmico marrom, com desgastes e 01 peça trincada.

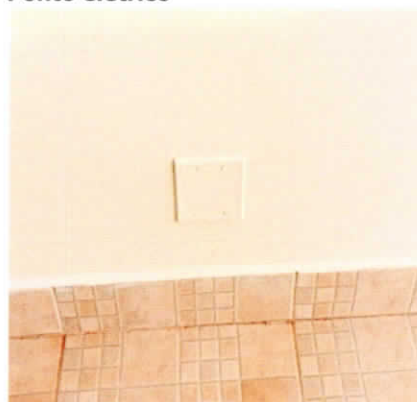
**Ponto elétrico**

3.7 - 2 Pontos elétricos de plástico em bom estado, espelho pintado. Obs: 01 solto.

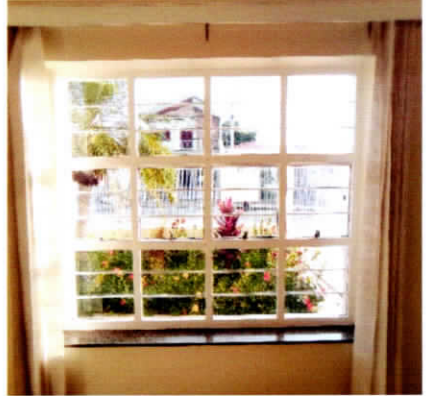
- 4.5 - Esquadria de metálico na cor branco(a) em bom estado com pintura esmaltada, funcionando, com trincos, com parte basculante, com pintura nova e com 04 partes de abrir, porém, com 01 vidro trincado. Obs: 03 partes emperradas.

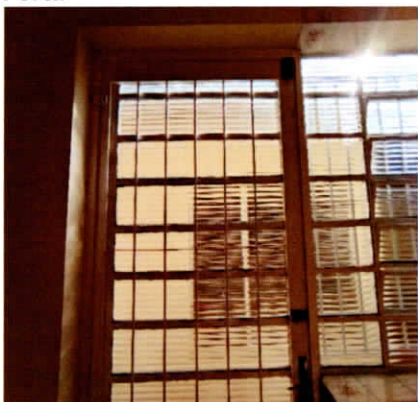
12.4 - Porta de metálico na cor branco(a) em bom estado com pintura esmaltada, com trincos, com vidro cancelado e com pintura antiga, porém, com ferrugem, com desgaste natural e com 02 vidros trincados; com fechadura de metálico na cor cromado em bom estado, funcionando e com chave, porém, com desgaste natural.

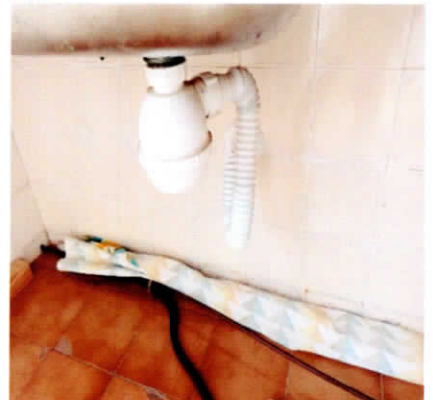
12.5 - Pia de inox em bom estado, funcionando e com sifão pvc sem vazamento, porém, com desgaste natural e sendo 01 torneira simples metálica funcionando com vazamento.

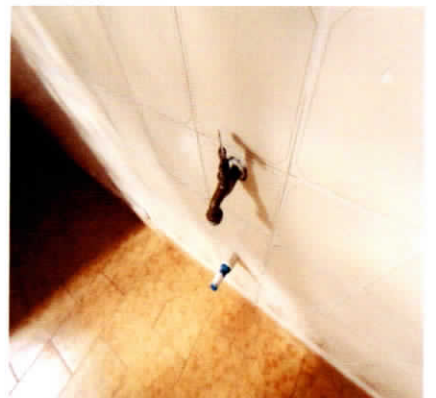
12.8 - Torneira de metálico em estado regular, com vazamento e com desgaste natural, porém, funcionando.
