Laudo de Vistoria de Entrada

Código 417

Endereço do imóvel	417 - Rua Francisco Paulo Braion, 208, Apartamento nº 82, 8º Pavimento, Torre A, cabendo ao uso de 02 vagas de estacionamento coletivo, com vagas determinadas como vagas 41 e 42, cobertos pela estrutura da Torre A, Residencial La Vista, Jardim Guadalajara, Sorocaba/SP
Proprietários(as)	ANA PAULA PORTO XAVIER e CESAR CANDIDO XAVIER
Locatários(as)	MARIO KOREYASU e YUKIKO KOREYASU
Vistoriador(a)	DominaI Inicial
Data do laudo	17/11/2021 17:39:39

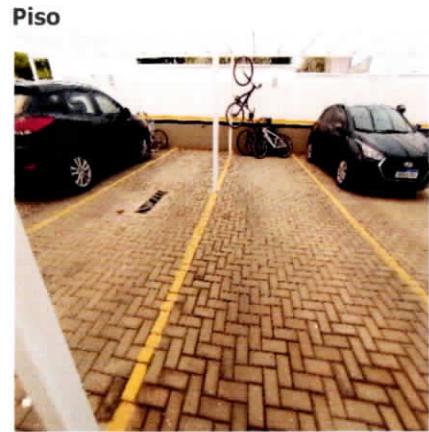
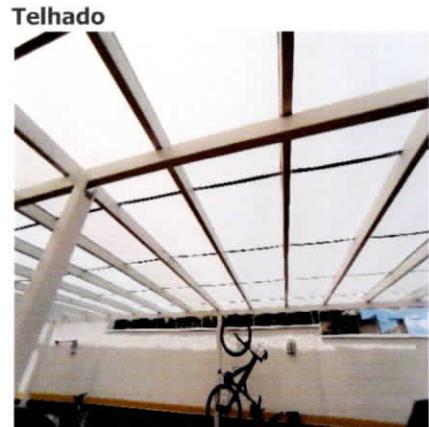
1. Garagem

- 1.1 - Parede em bom estado, com padrão do condomínio.
 1.2 - Piso de bloco de concreto em bom estado, com padrão do condomínio.
 1.3 - Telhado de alumínio na cor branco(a) em bom estado, com acrílico e com padrão do condomínio.

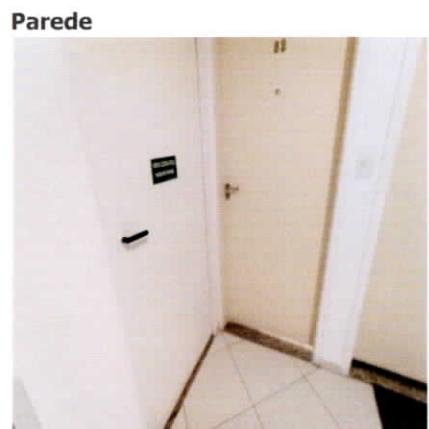
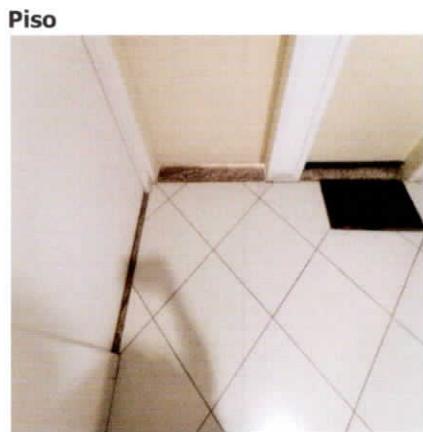
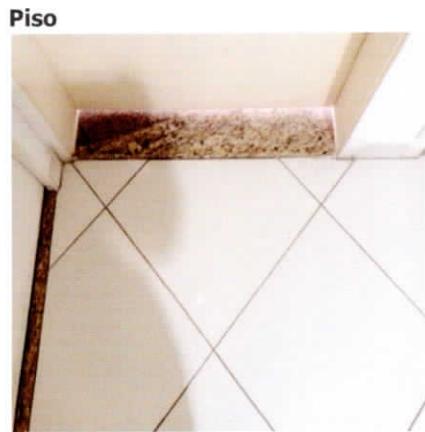
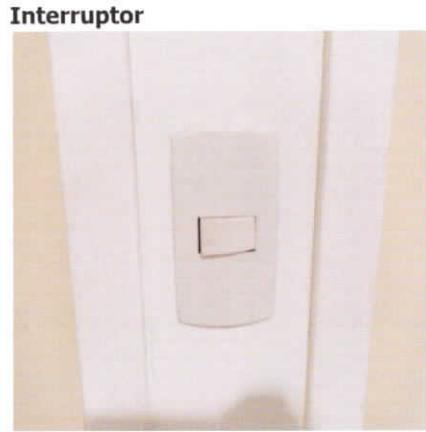
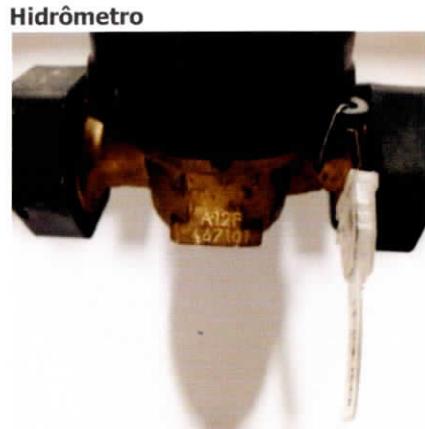
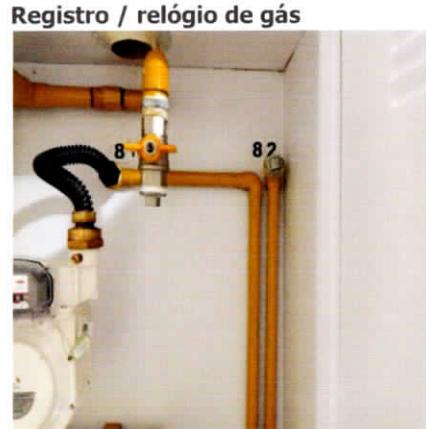
2. Hall

- 2.1 - Parede em bom estado, com padrão do condomínio.
- 2.2 - Piso de cerâmica em bom estado, com padrão do condomínio.
- 2.3 - Interruptor de plástico na cor branco(a) em bom estado, funcionando, porém, com desgaste natural.
- 2.4 - Hidrômetro em ótimo estado, funcionando e padrão.
- 2.5 - Registro / relógio de gás em estado regular. Obs: SEM REGISTRO DE GAS.

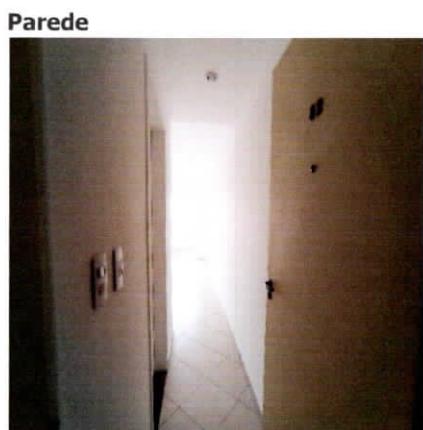
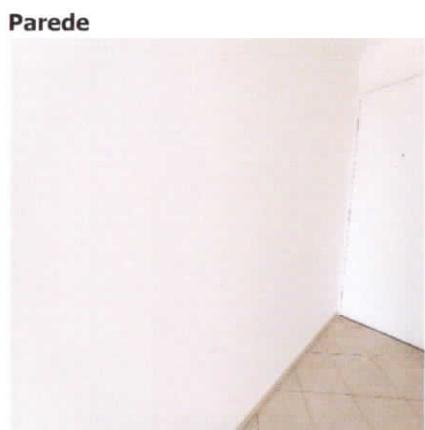
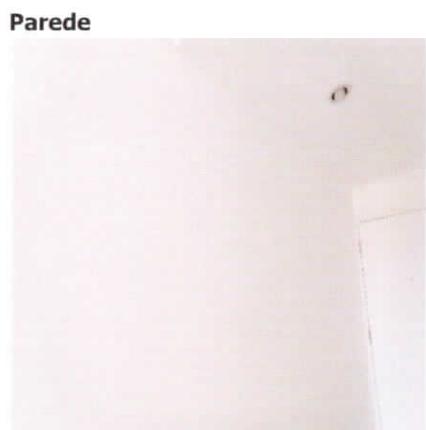
3. Hall Entrada

- 3.1 - Parede na cor branco(a) em bom estado com pintura acrílico fosco, com pintura nova.
- 3.2 - Piso de cerâmica na cor creme em bom estado, porém, com manchas de tinta; com soleira de granito na cor marrom em bom estado, porém, com manchas de tinta; com rodapé em bom estado.

- 3.3 - Teto de gesso na cor branco(a) em bom estado com pintura acrílico fosco, com pintura nova.
- 3.4 - Porta de madeira na cor branco(a) em bom estado com pintura esmaltada, com olho mágico, com pintura antiga e com numeração do imóvel no padrão do condomínio, porém, com falhas e com marcas de sujeira; com batente em bom estado; com fechadura de metálico na cor cinza em bom estado, funcionando e com chave, porém, com desgaste natural. Obs: APENAS PINTURA INTERNA É NOVA.

- 3.5 - Spot de metálico na cor branco(a) em bom estado, funcionando e com lâmpadas.
- 3.6 - Interruptor de plástico na cor branco(a) em bom estado, funcionando, porém, com desgaste natural.

- 3.7 - Campainha de plástico na cor branco(a) em bom estado, com sirene funcionando.

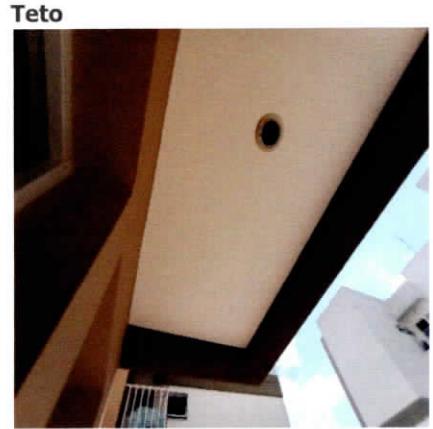
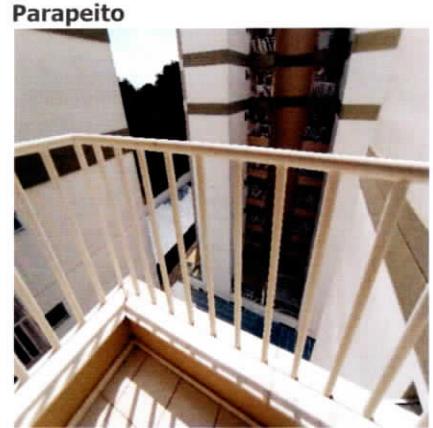
6. Sacada

- 6.1 - Parede em estado regular com pintura acrílico fosco, com trincas, porém, com padrão do condomínio.
- 6.2 - Piso de cerâmica em bom estado, com padrão do condomínio; com ralo de inox em bom estado; com rodapé em bom estado; com soleira de granito na cor marrom em bom estado.
- 6.3 - Teto de gesso em bom estado com pintura acrílico fosco, com padrão do condomínio.
- 6.4 - Parapeito de metálico na cor branco(a) em bom estado com pintura esmaltada, com pintura antiga, porém, com desgaste natural.
- 6.5 - Spot de metálico na cor branco(a) em bom estado, porém, sem lâmpada e com desgaste natural.

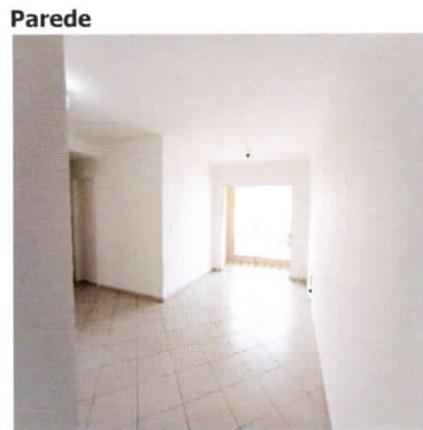
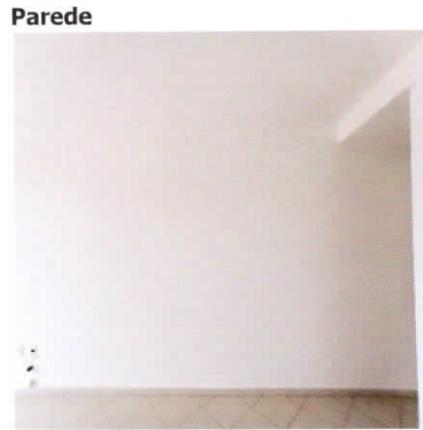
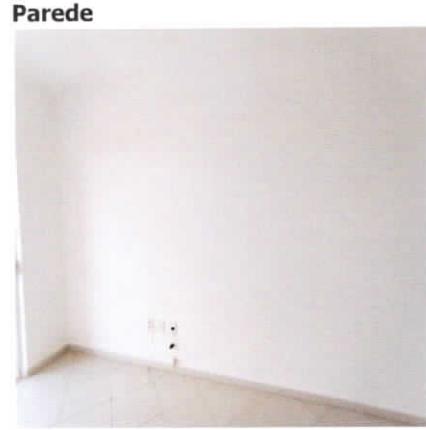
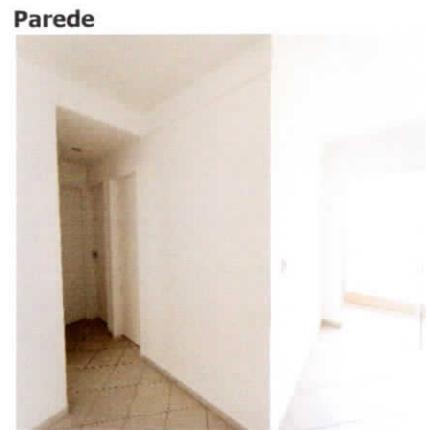
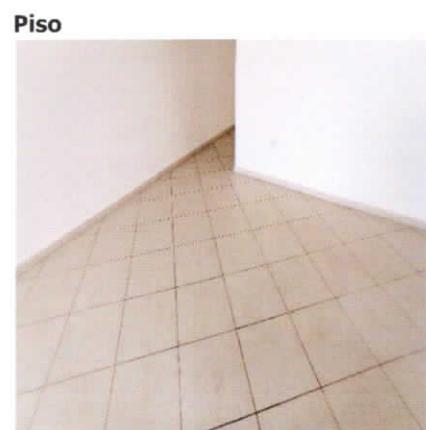
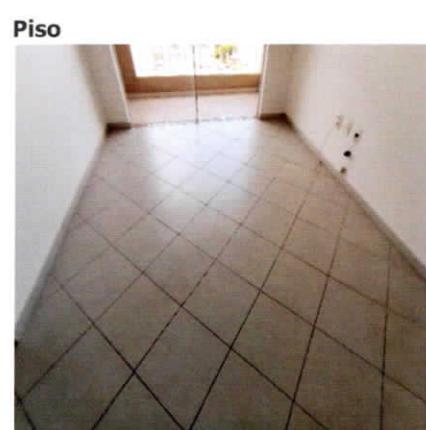
7. Sala

- 7.1 - Parede na cor branco(a) em bom estado com pintura acrílico fosco, com pintura nova.
7.2 - Piso de cerâmica na cor creme em bom estado; com rodapé em bom estado.
7.3 - Teto de gesso na cor branco(a) em bom estado com pintura acrílico fosco, com pintura nova.
7.4 - Porta Balcão de alumínio na cor branco(a) em bom estado, funcionando, com vidro liso, com 01 parte fixa e com 01 parte de correr; com fechadura de metálico na cor branco(a) em bom estado, funcionando e com chave, porém, com desgaste natural; com batente em bom estado.
7.5 - 2 Spots de metálico na cor branco(a) em bom estado, funcionando e com 02 lâmpadas led.
7.6 - Interruptor de plástico na cor branco(a) em bom estado, funcionando, porém, com desgaste natural.
7.7 - 7 Tomadas de plástico em bom estado, funcionando, porém, com desgaste natural. Obs: 02 FALTANDO ACABAMENTO CENTRAL.
