Laudo de Vistoria de Entrada

Código 420

Endereço do imóvel	420 - Rua Afonso Cavallini, 295, Quadra 52, Lote 02, Jardim Santa Rosália, Sorocaba - SP.
Proprietário(a)	ANIE MARIA DE SOUZA
Locatário(a)	VINÍCIUS LIRA VALÉRIO
Fiadores(as)	JOSÉ ANTÔNIO VALÉRIO e ELIANE DE LIRA VALÉRIO
Vistoriador(a)	Dominai Inicial
Data do laudo	25/11/2021 16:09:37

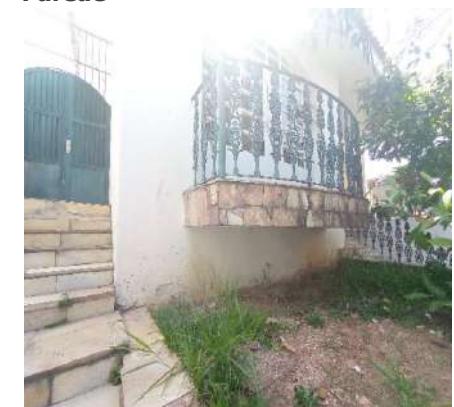
**Parede**

2.1 - Parede de revestido em pedras na cor bege em estado regular, sujo e com desgaste natural; com parte na cor branco(a) em estado regular com pintura acrílico fosco, com trincas e com desgaste natural, porém, com pintura antiga.

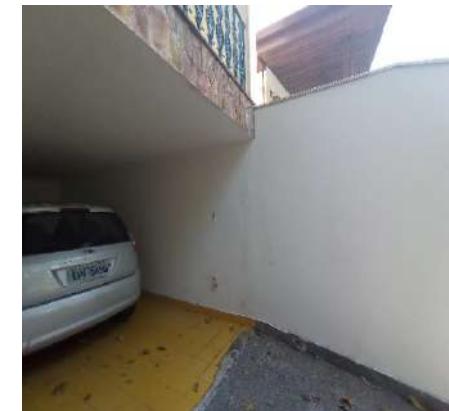
3.1 - Parede na cor branco(a) em estado regular com pintura acrílico fosco, com umidades e com desgaste natural, porém, com pintura antiga, com registro de gás e com ganchos para rede; com parte de revestido em pedras na cor

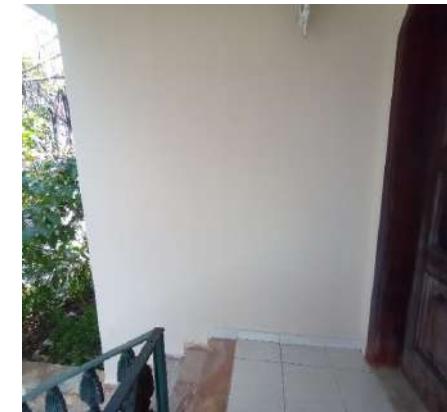
4.1 - Parede de revestido em pedras na cor bege em estado regular, sujo e com desgaste natural; com parte na cor amarelo claro em estado regular com pintura acrílico fosco, com desgaste natural e com marcas de sujeira, porém,

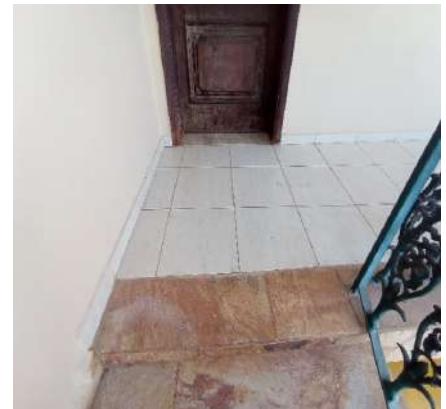
4.2 - Piso de revestido em pedras na cor bege em estado regular, sujo e com desgaste natural. Obs: Parte cerâmica na cor creme suja, com desgastes.

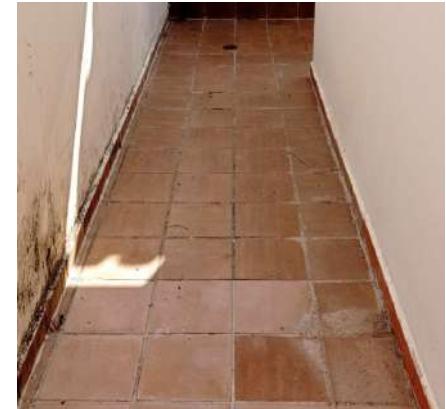
- 18.2 - Piso de cerâmica na cor marrom em estado regular, sujo, com trincas e com desgaste natural; com rodapé em estado regular; com soleira de granito na cor branco(a) em estado regular, com desgaste natural; com grelha de metálico em estado regular.

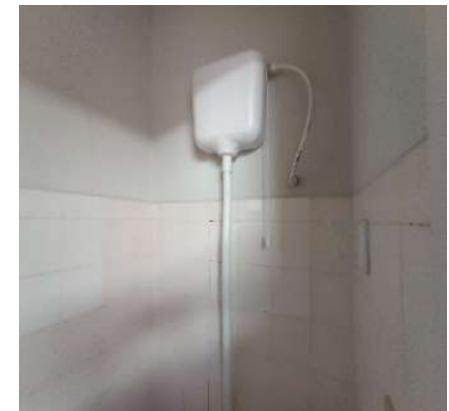
21.1 - Parede na cor branco gelo em bom estado com pintura acrílico fosco, com pintura antiga, porém, com trincas, com manchas de umidade e com marcas de sujeira.
