À  
Julio Casas Imóveis

Ref. Termo de Vistoria de Imóvel - Unidade autônoma denominada ponto comercial designada pelo nº 1.300, localizada na Av. Antonio Carlos Cômitre - Campolim - Sorocaba - SP.

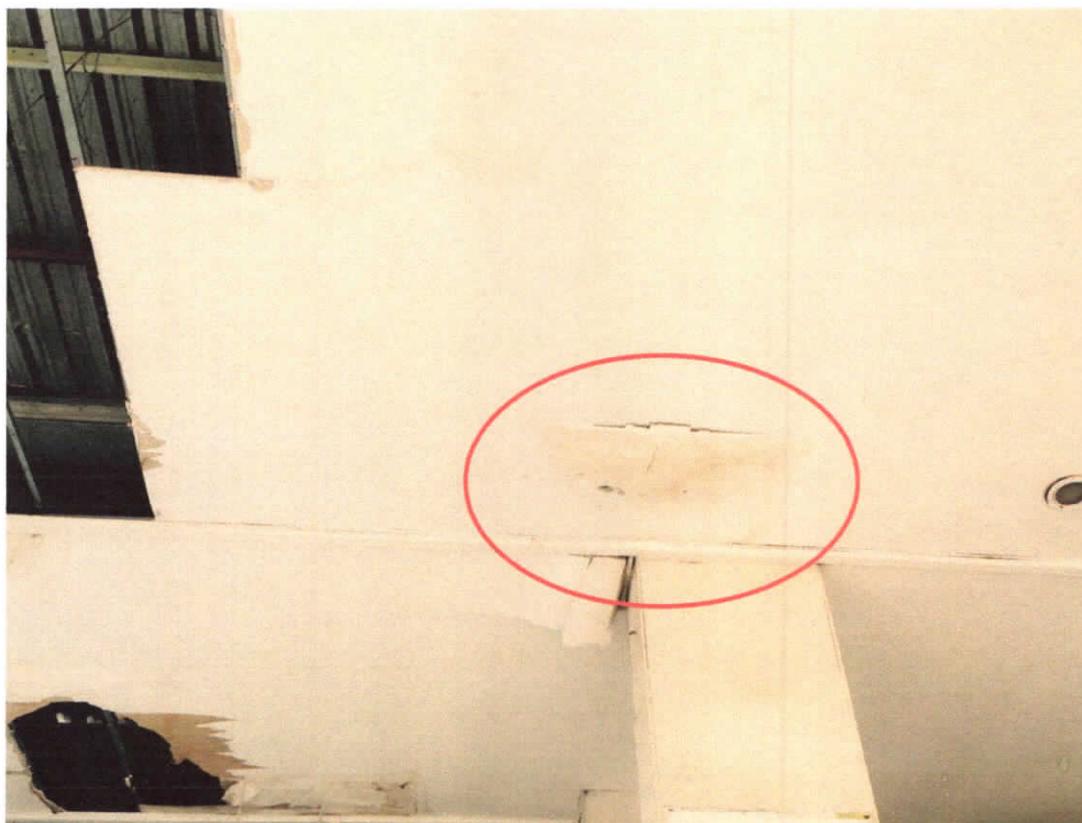
Como pode ser visto em algumas fotos constantes no laudo fotográfico e mais na foto abaixo, fica evidente que existem problemas de infiltração de água em vários pontos de todos os telhados do imóvel. O forro de gesso, além de estragado em vários pontos apresenta manchas amareladas características de acúmulo de água. Como a avaliação técnica do telhado não pode ser feita por conta do acesso ao telhado queremos registrar que o telhado de todas as áreas de uma forma geral apresenta vários pontos de infiltração.

Fica evidente que uma reforma e/ou refação de todos os telhados do imóvel terá que ser feita.

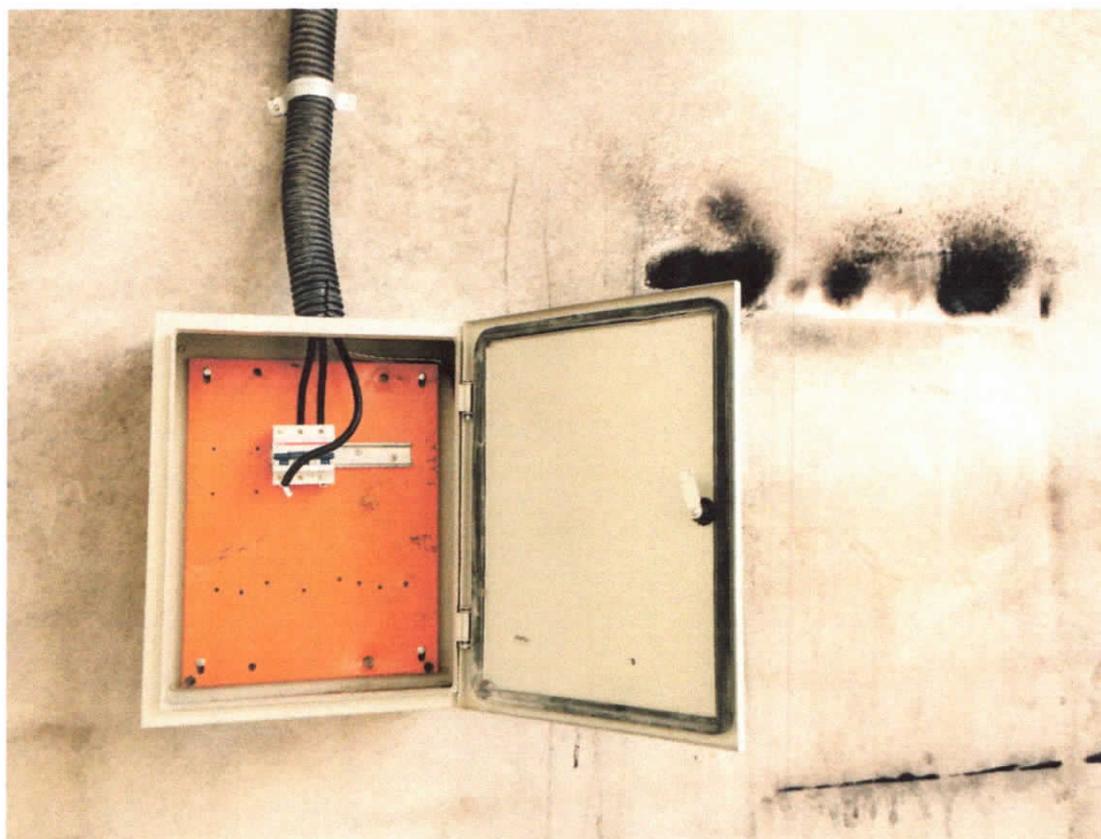
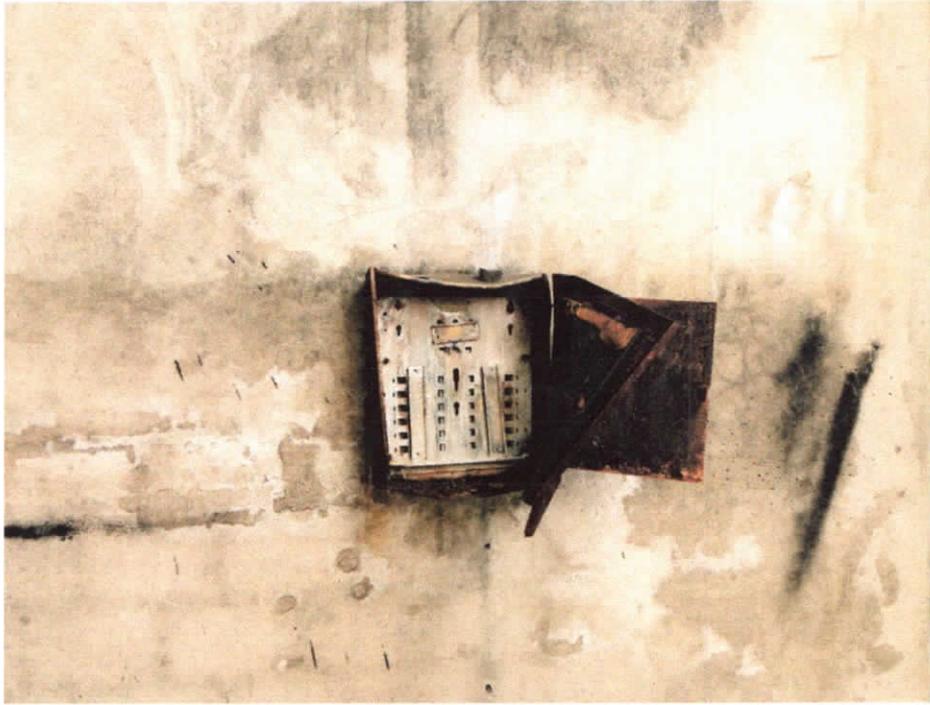
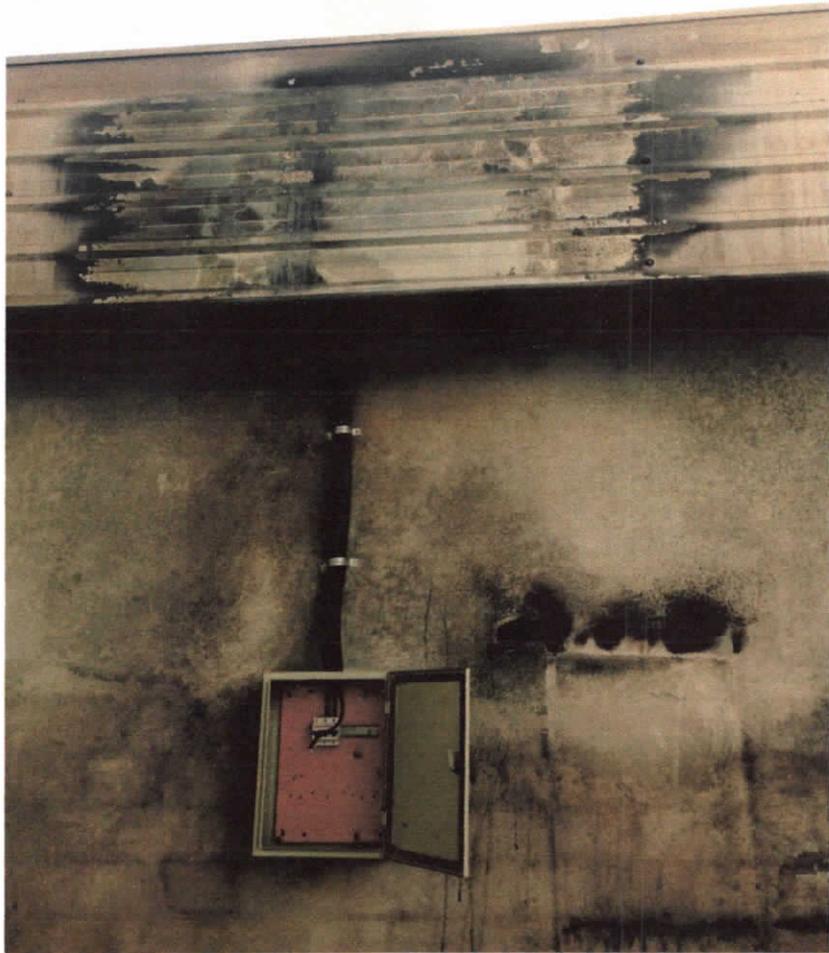
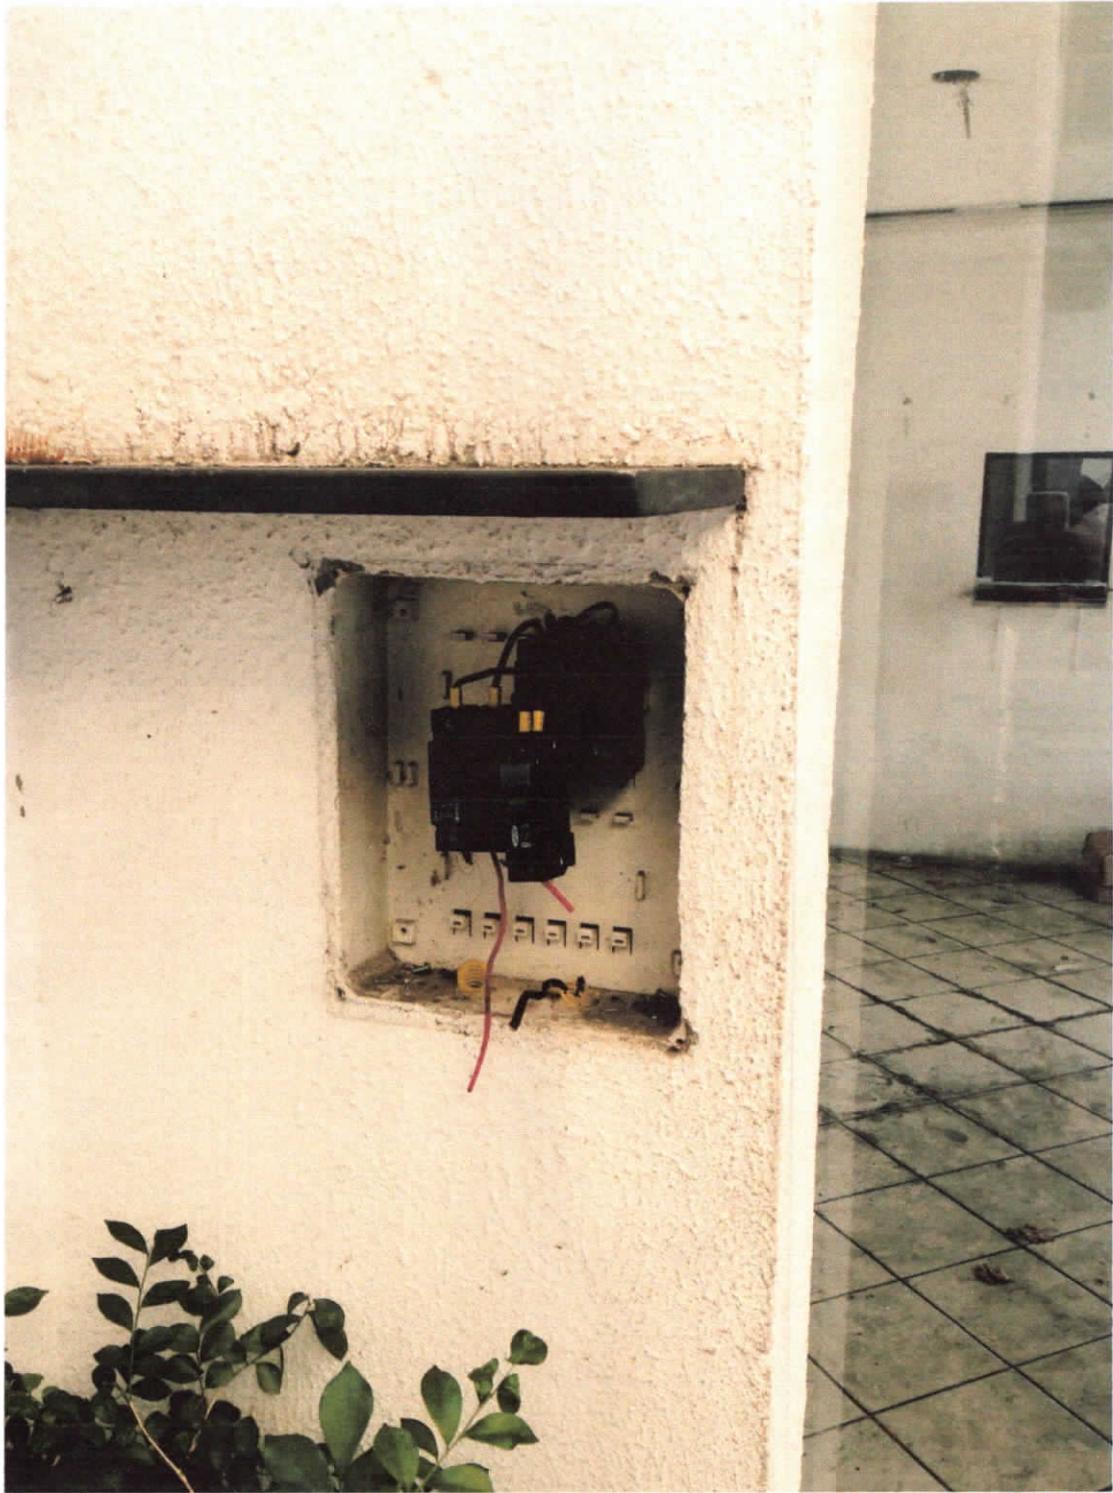
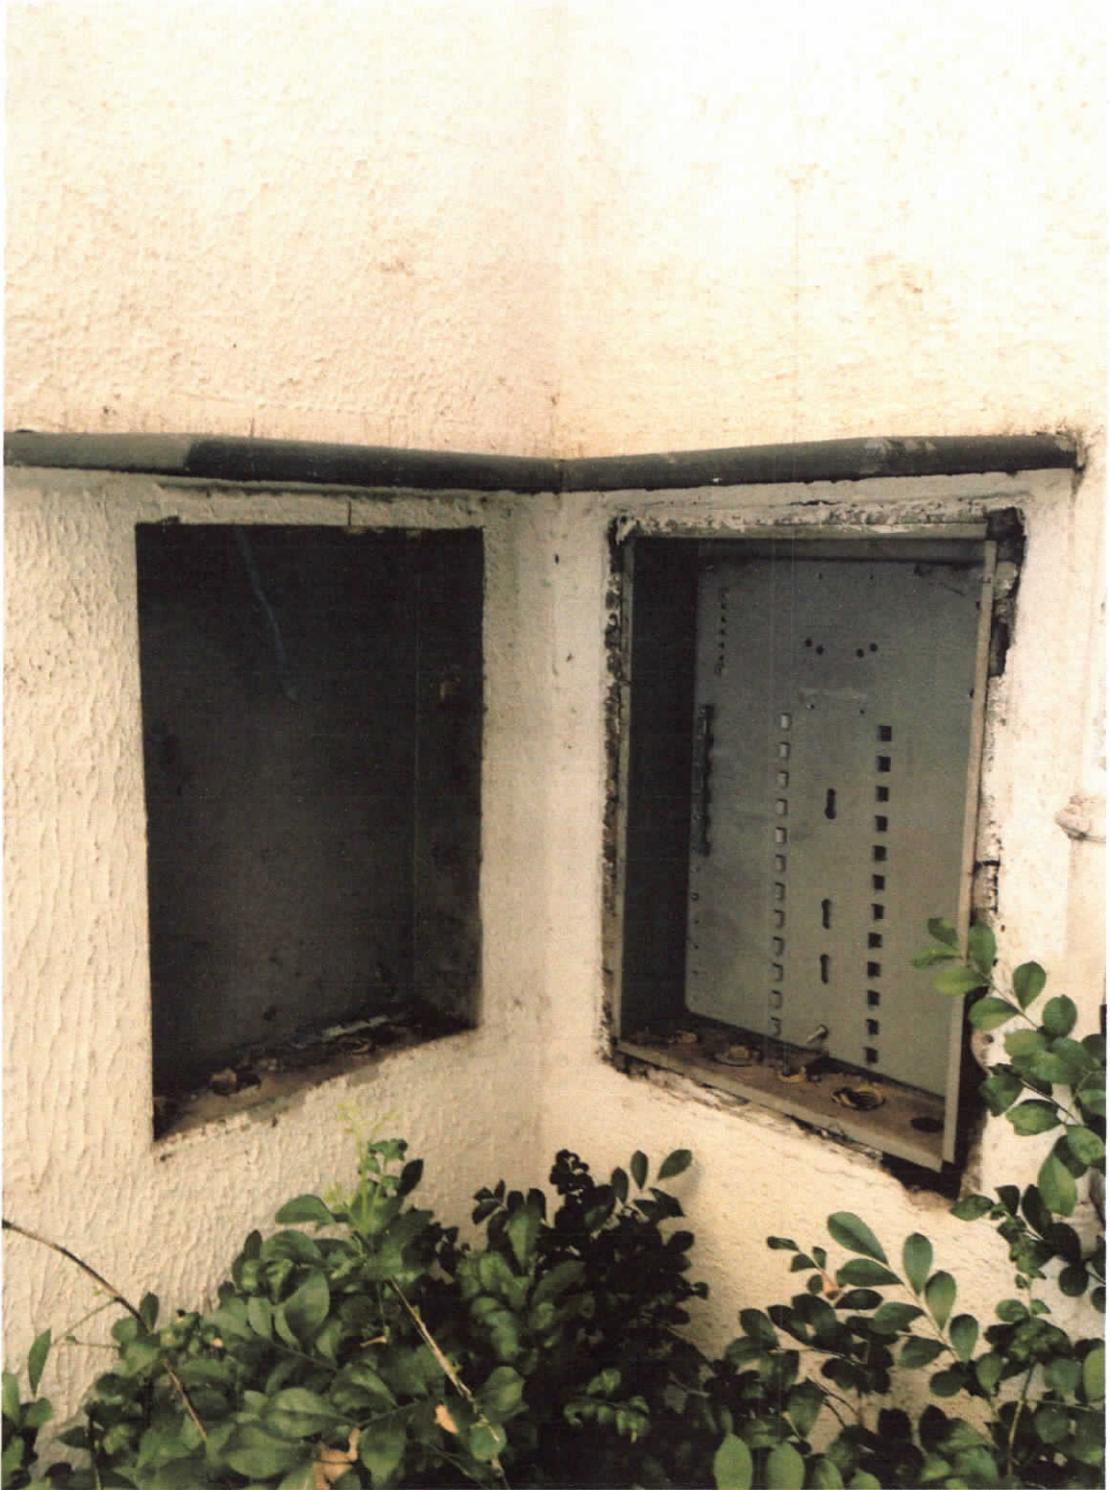
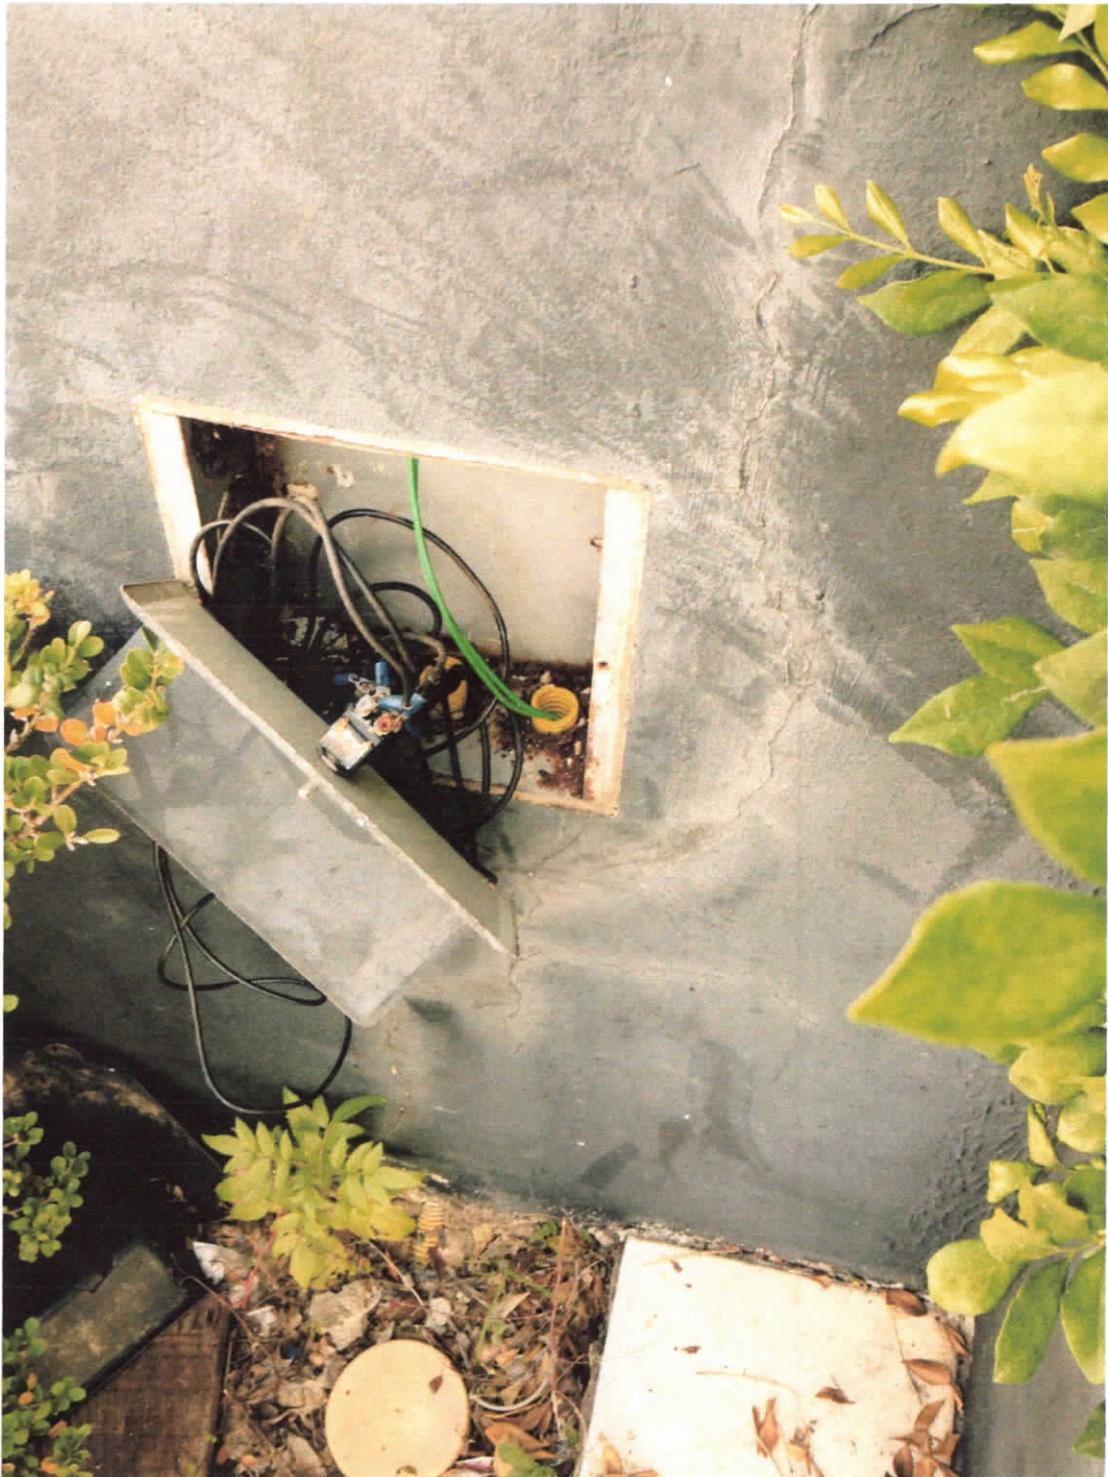
No termo de vistoria do imóvel feito por vocês o perito conclui ao final que a parte elétrica está sem funcionamento e desligada. Entendemos que o problema da parte elétrica é muito mais grave como pode ser visto nas fotos abaixo. Na prática os quadros de energia estão destruídos, sem disjuntores e sem cabos de energia. Além disso, o quadro de entrada de energia apresenta sinais claros de incêndio. Portanto, toda a parte elétrica do imóvel está condenada e uma nova terá que ser feita.
