**TERMO DE CONTESTAÇÃO DE IMÓVEL Cód.: V-2202.20**

**IMÓVEL:** Unidade autônoma denominado comercial designada pelo nº 1300, localizada na Av. Antônio Carlos Comitre – Sorocaba/SP.

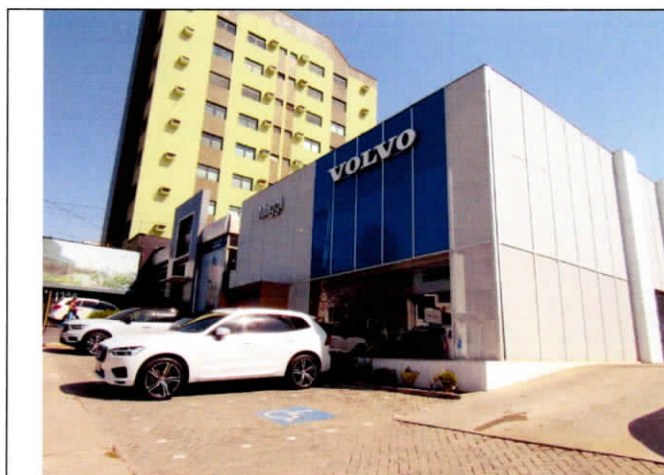
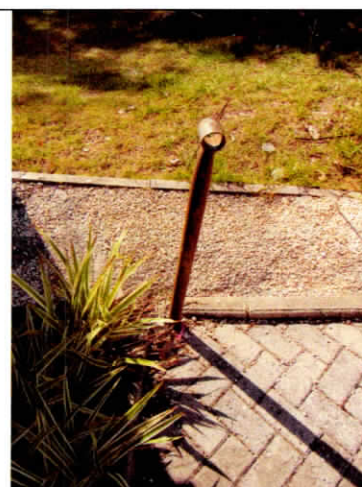
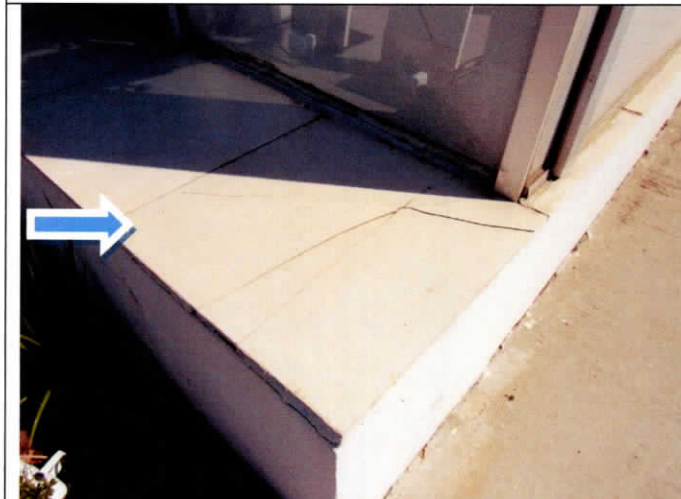
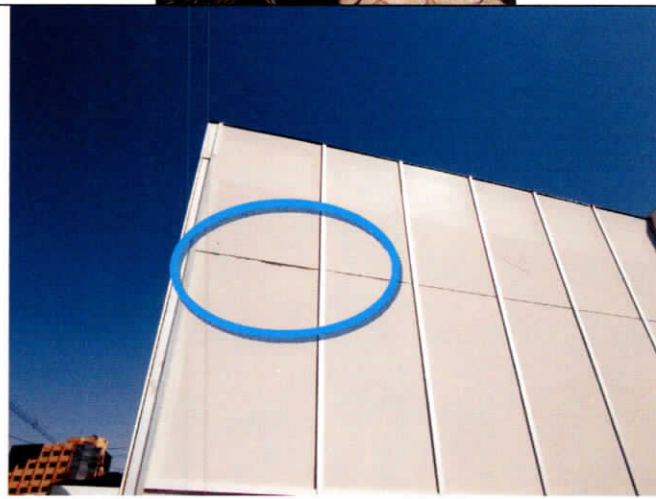
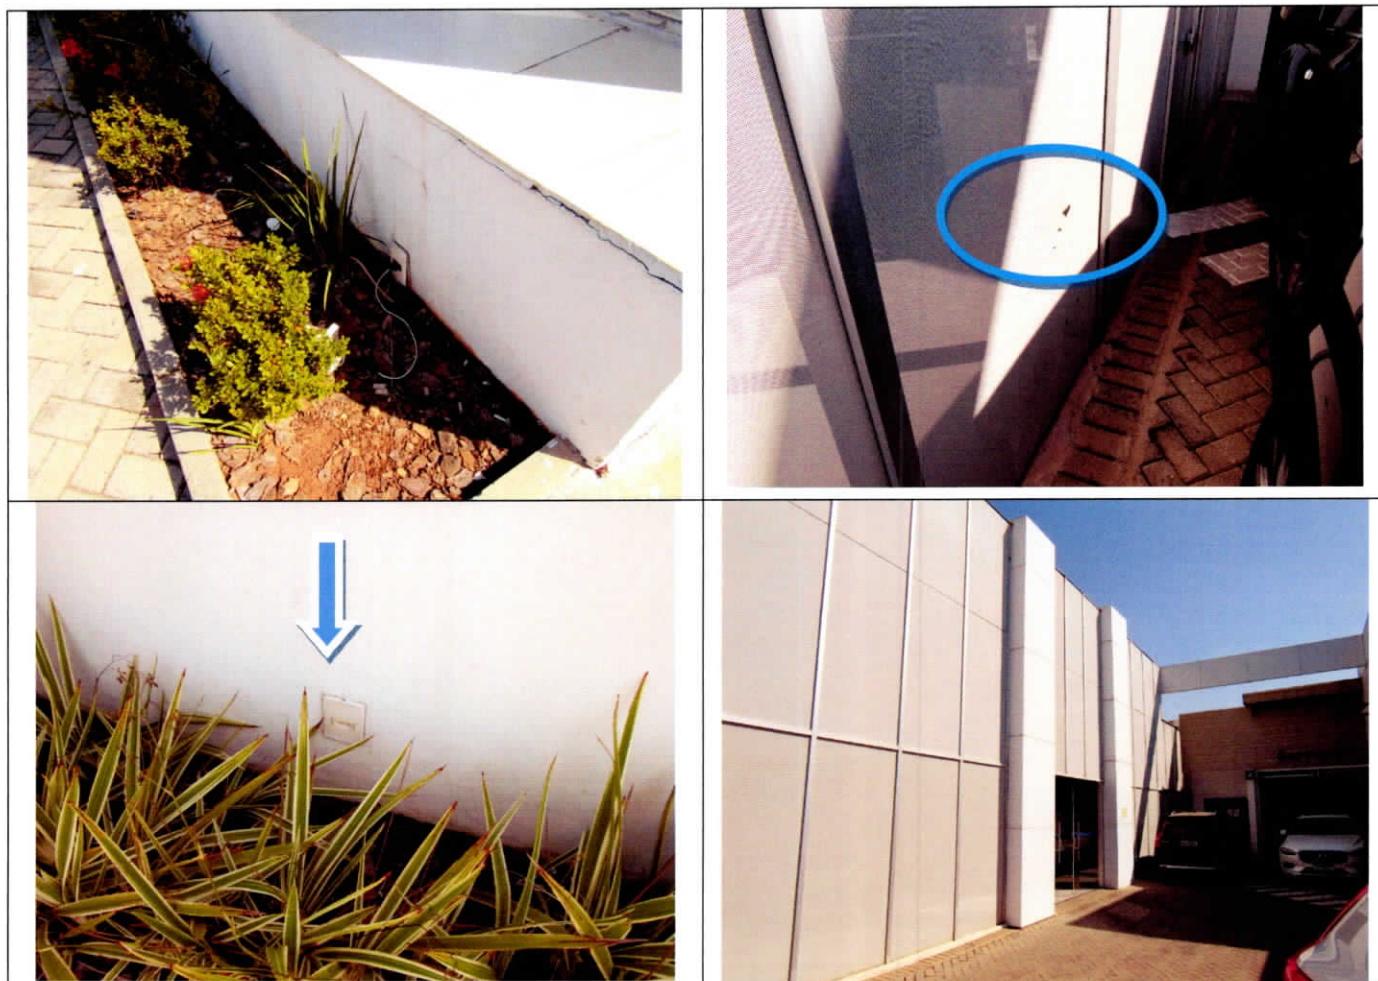
**CONTESTAÇÃO:****1. FACHADA:**

**Item 1.7:** 04 tomadas de plástico na cor branca com desgastes e manchas e 01 tomada sem espelho;

**Item 1.8:** Fachada frontal e lateral de vidro liso, revestida de adesivo na cor cinza e azul com desgastes e avarias;

**Item 1.9:** Parede próximo a caixa de registro de água com rachaduras e trincas;

**Item 1.10** Piso próximo a porta de entrada com trinca, danificado;

**Item 1.11:** Pedestais do estacionamento enferrujado.

**Conclusão:** Contestação procede, conforme visita in loco e registros fotográfico enviado pelo locatário.

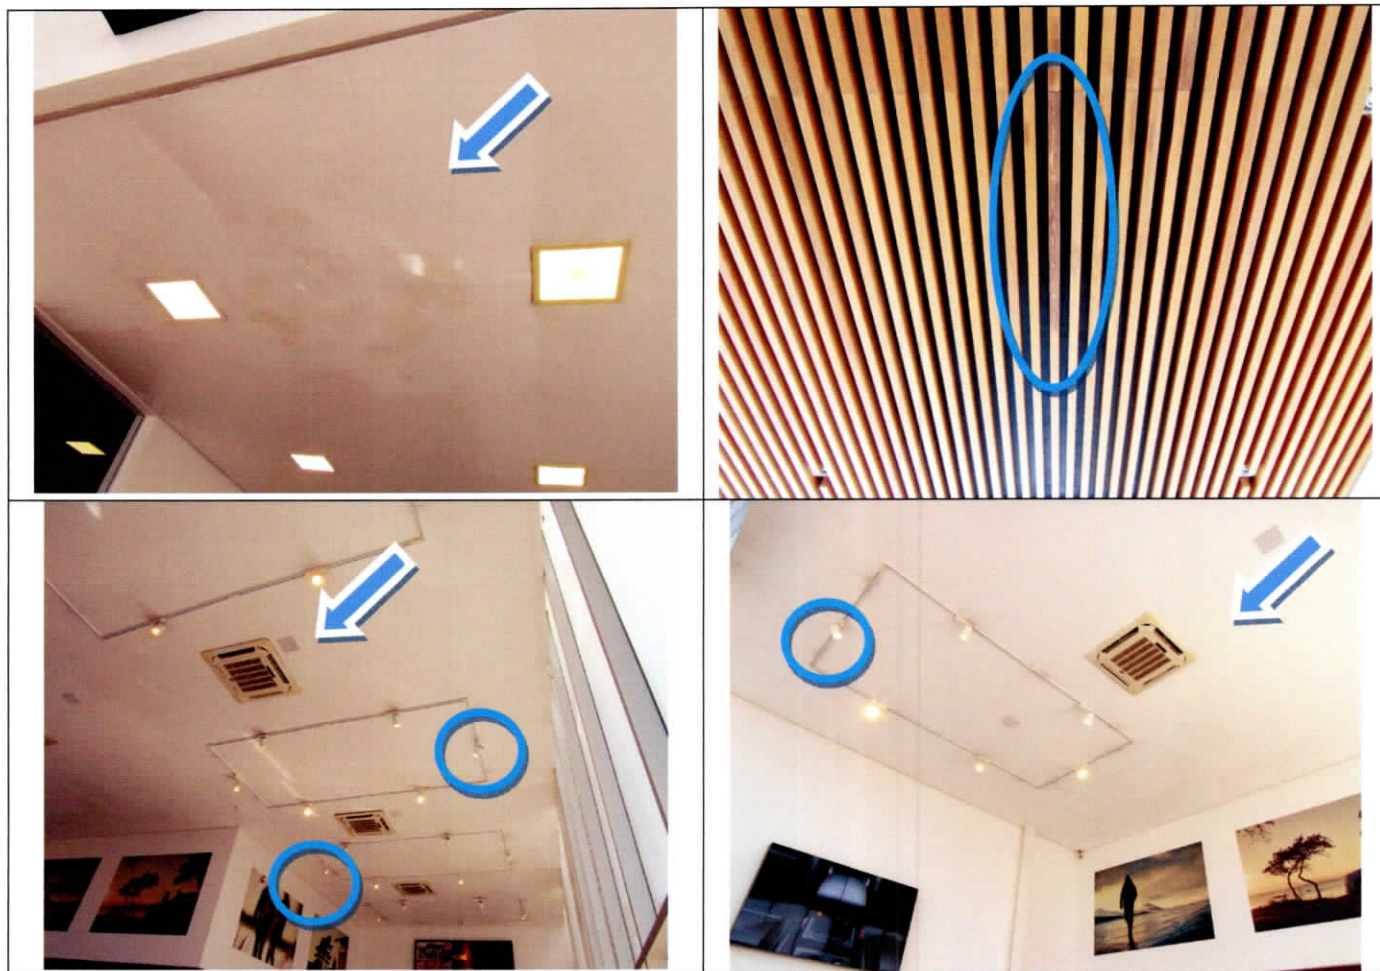
**2. SALÃO:**

**Item 2.4:** Teto de gesso com parte danificada e parte decorativa de madeira com pontos de umidade. Quando chovem caem água pelo teto.

**Item 2.7:** Luminárias com problemas elétricos;

**Item 2.8:** 02 ar condicionado com funcionamento irregular.

**Conclusão:** Contestação procede, conforme visita in loco e registros fotográfico enviado pelo locatário. Muitos pontos de umidade por todo o teto, fazendo com que haja um mau funcionamento nas instalações elétricas.

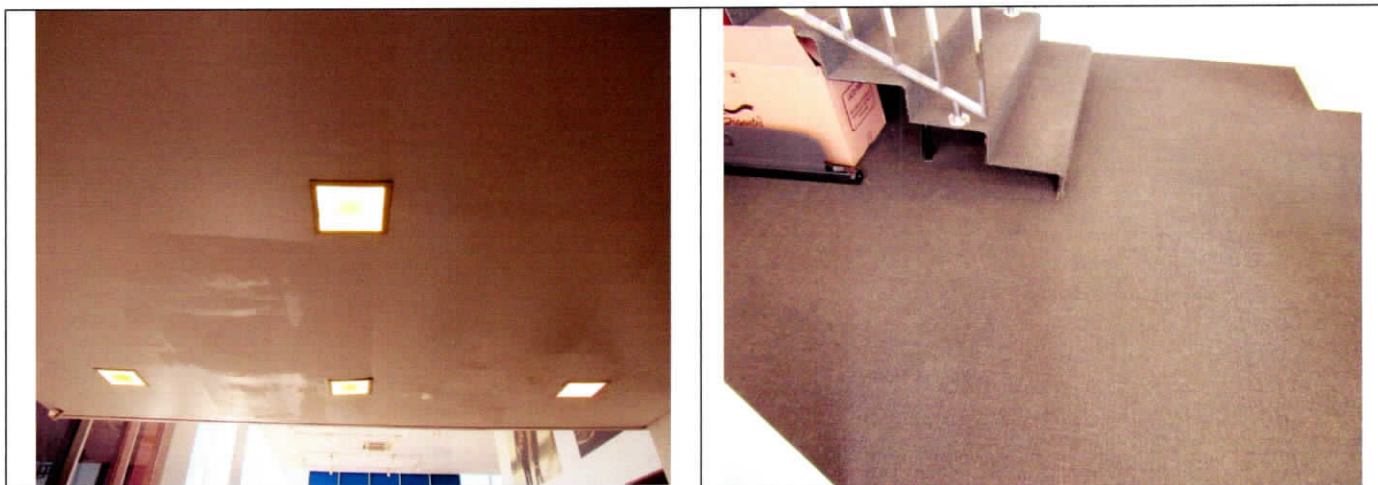
### 3. RECEPÇÃO:

**Item 4.2:** Carpete na cor cinza com desgastes e manchas, rodapé na cor branca com pintura antiga, desgastes e manchas.

**Item 4.3:** Teto de gesso com parte danificada e pontos de umidade

**Conclusão:** Contestação procede, conforme visita in loco e registros fotográfico enviado pelo locatário.

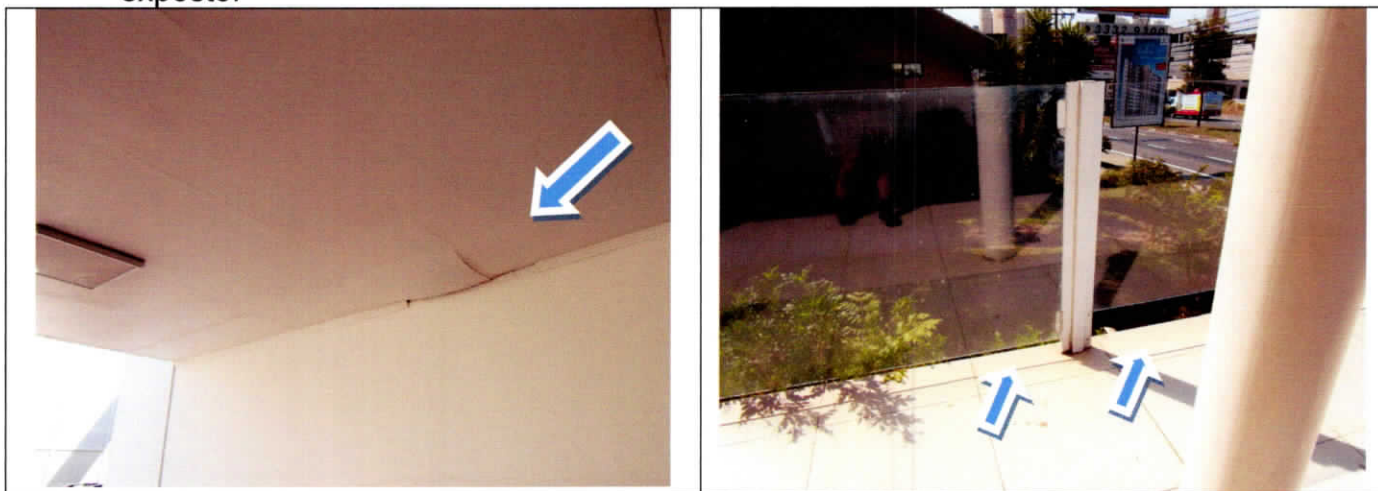
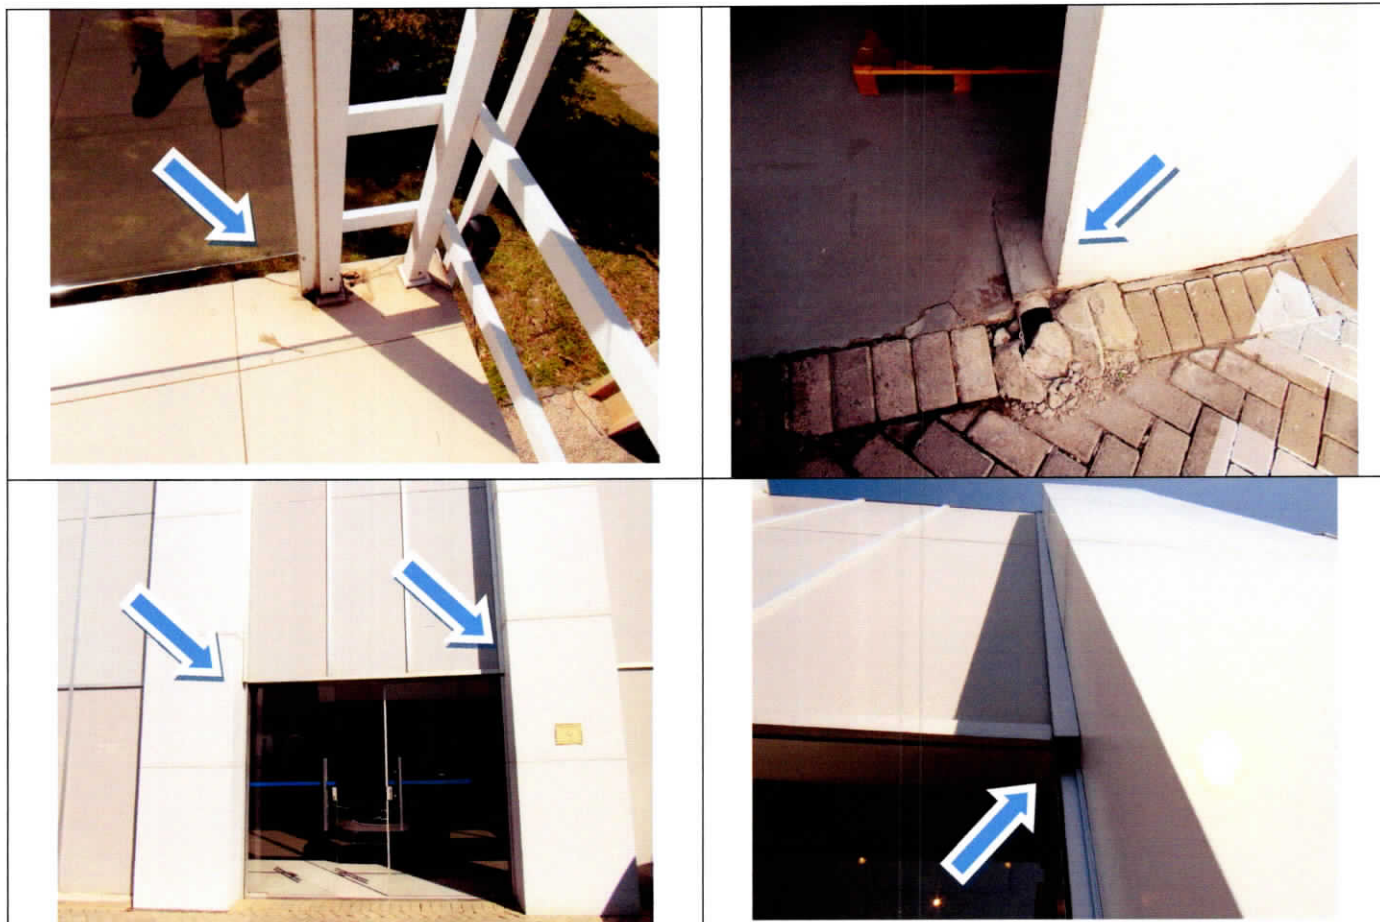
### 4. AREA EXTERNA:

**Item 15.5:** Teto de gesso com parte danificada.

**Item 15.7:** Parapeito de alumínio/vidro com manchas e vidros irregulares com diferença de altura;

**Item 15.13:** Moldura de alumínio fixada na porta de vidro, com desgastes e falante um encaixe.

**Item 15.14:** Estacionamento em cimento, danificada e quebrado, um encanamento exposto.

**Conclusão:** Contestação procede, conforme visita in loco e registros fotográfico enviado pelo locatário. Um ponto do teto avariado; vidros com riscos e manchas, peças cerâmicas trincadas e 01 ponto do piso avariado com cano aparente.

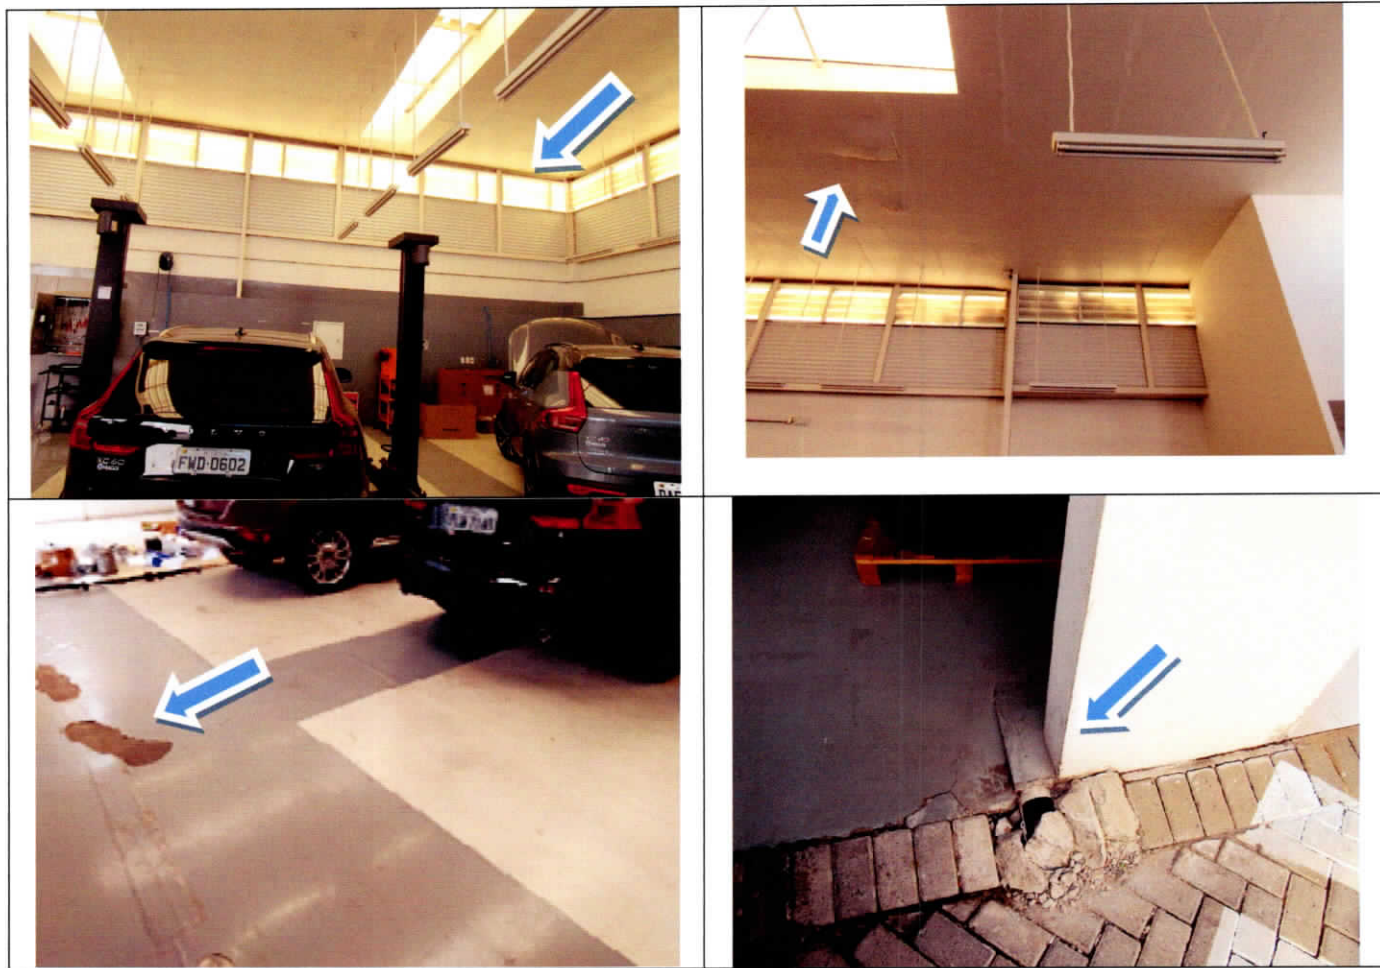
## 5. AREA DE SERVIÇO:

**Item 16.2:** Parte da parede de alumínio em Eternit para entrada de ar com desgastes e manchas.

**Item 16.3:** Piso na cor cinza, em estado ruim, sujo, desgastado e com imperfeições.

**Item 16.4:** Teto com pontos de umidades, barrigas e pontos avariados.

**Conclusão:** Contestação procede, conforme visita in loco e registros fotográfico enviado pelo locatário.

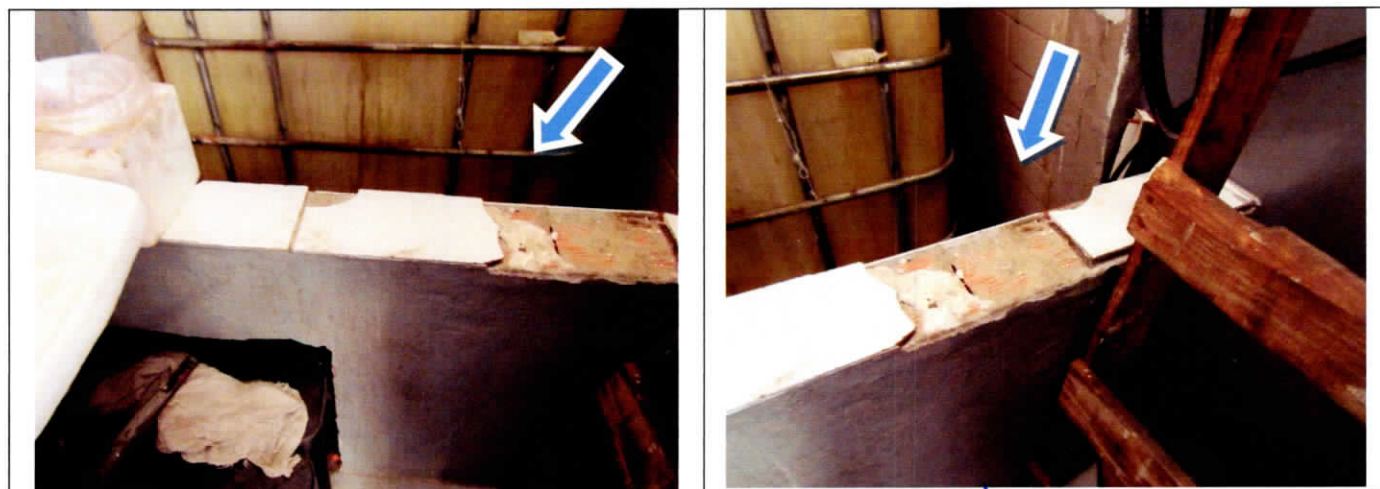
## 6. AREA DE SERVIÇO II:

**Item 18.7:** 01 mureta com pontos danificados.

**Conclusão:** Contestação procede, conforme visita in loco.

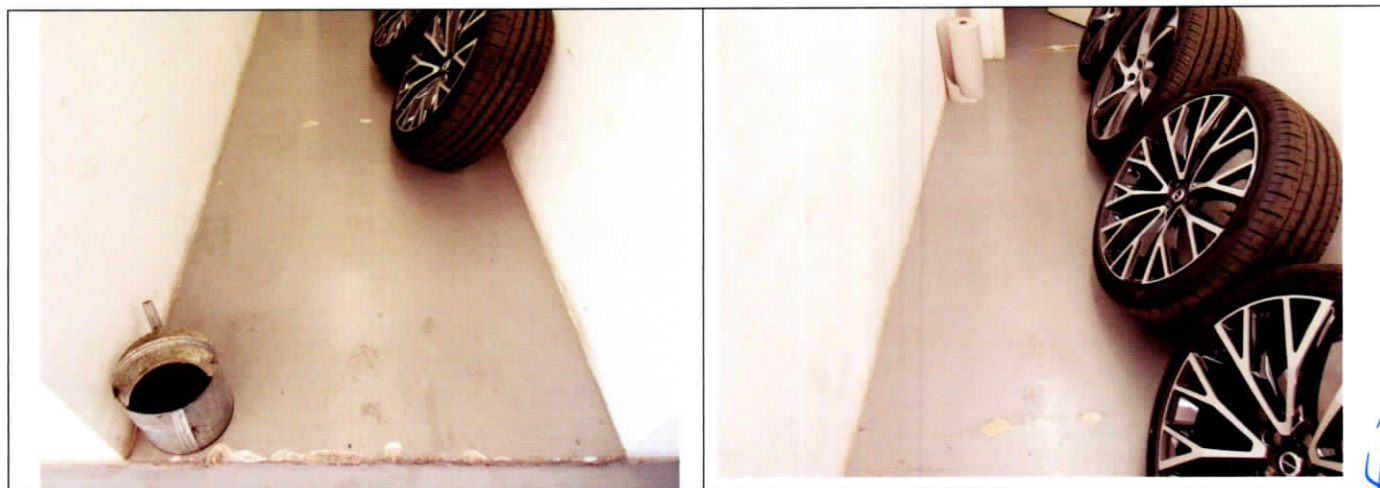
**7. HALL INTERNO:**

**Item 19.2:** Piso na cor cinza, em estado ruim, sujo, desgastado e com imperfeições.

**Conclusão:** Contestação procede, conforme visita in loco e registros fotográfico enviado pelo locatário.

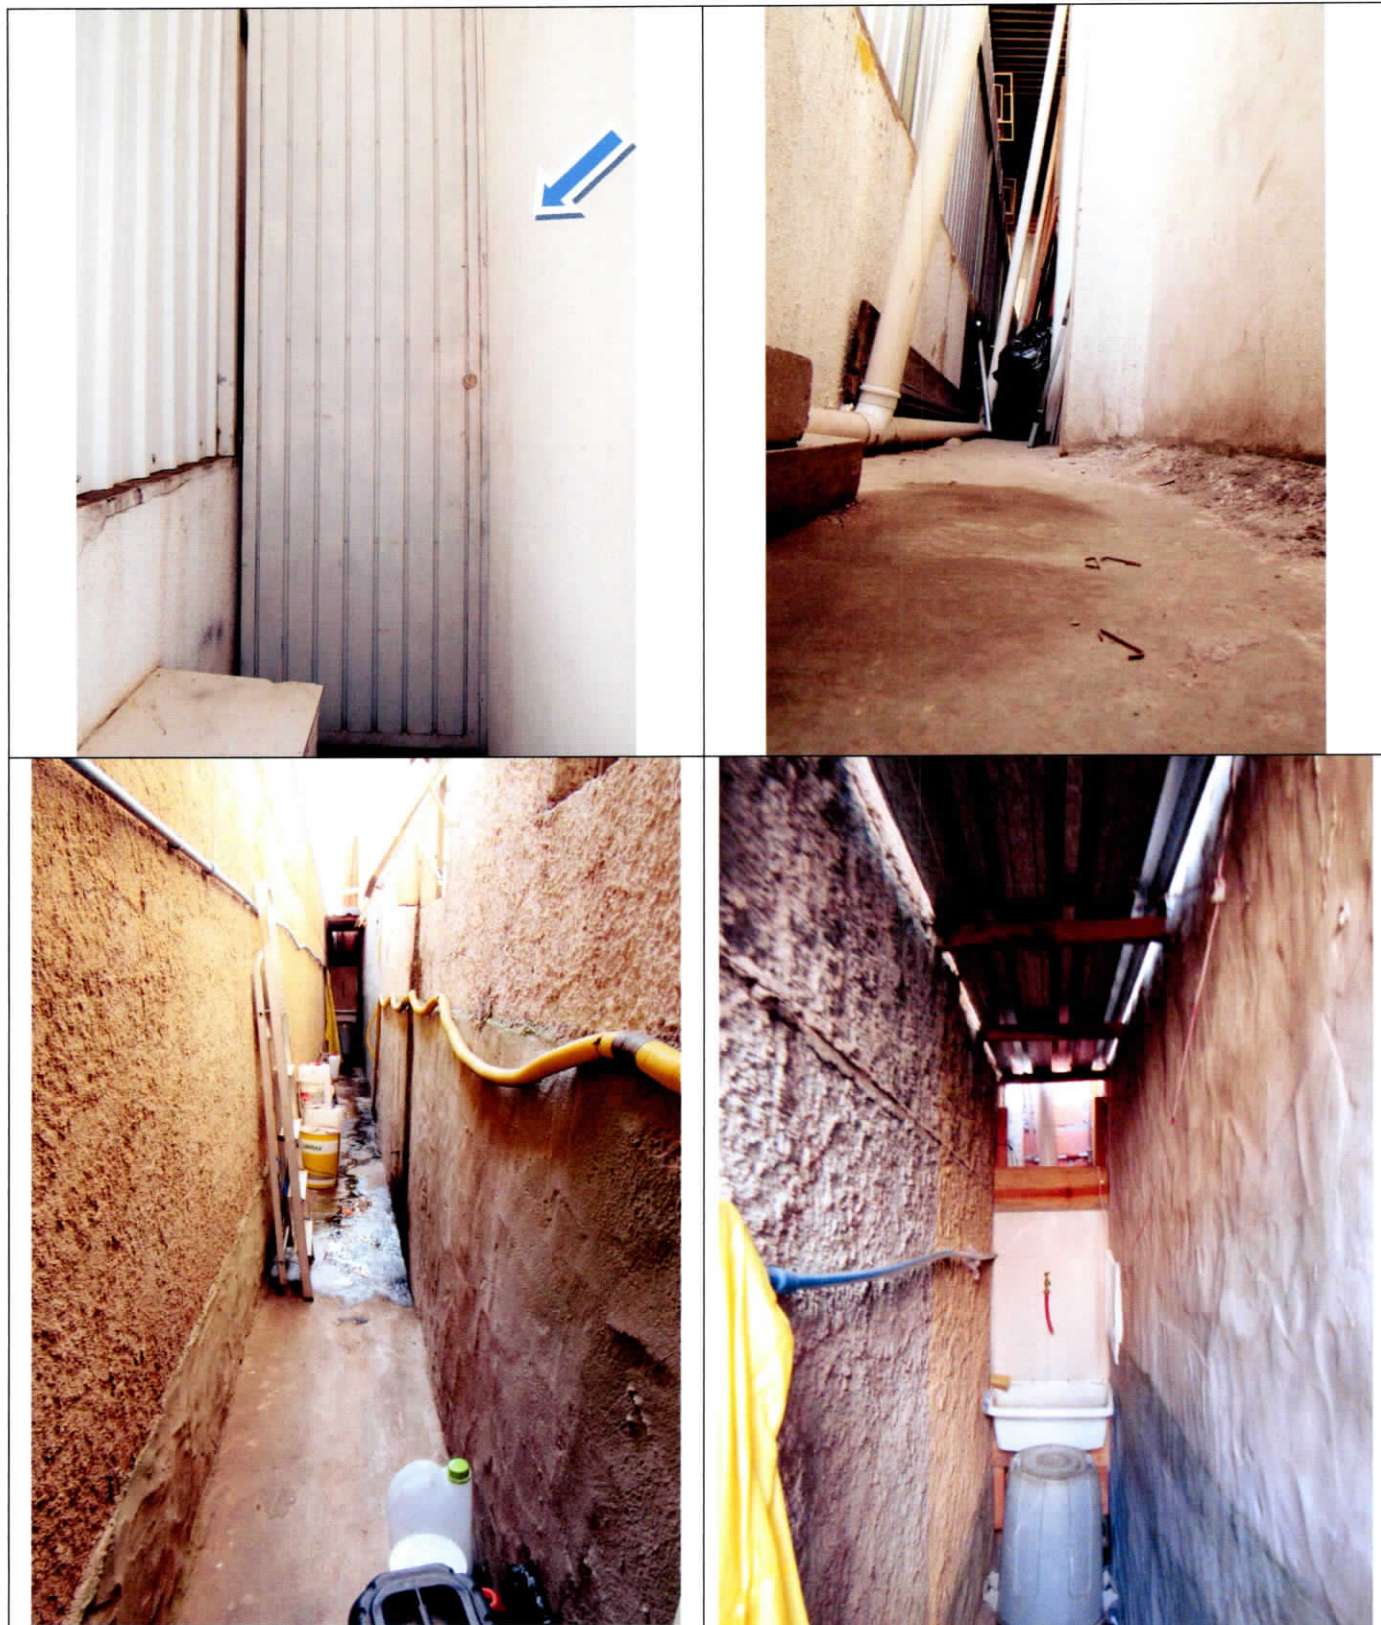
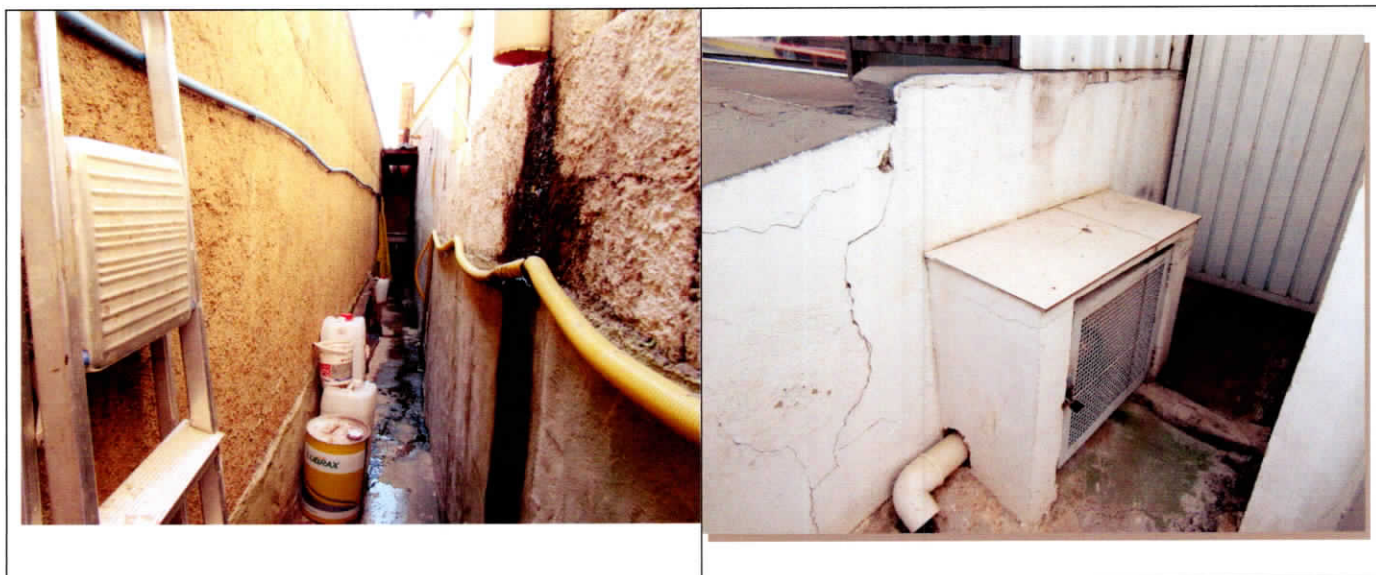
**8. AREAS QUE NÃO CONSTAVAM NO LAUDO DE VISTORIA DA LOCADORA:**

**Corredor no fundo da cozinha:** Parede com chapisco, sem reboco. Encanamento exposto. Infiltrações, mofo, sujeito e lodo. Chão de cimento, trincado e mal revestido.

**Corredor Esquerdo, área usada para deposito,** paredes danificadas, chapiscos sem reboco , encanamento exposto chão de cimento ,trincado e mal revestido.
