## IMPUGNAÇÃO AO TERMO DE VISTORIA ELABORADO COM BASE NO INSTRUMENTO PARTICULAR DE CONTRATO DE LOCAÇÃO NÃO RESIDENCIAL

**IMÓVEL OBJETO DA LOCAÇÃO:** Imóvel comercial, situado a Avenida Antônio Carlos Comitre, nº 1.300, Lotes 01 e 02, quadras 24, Parque Campolim, Sorocaba/SP, CEP: 18047-620.

Por meio da presente impugnação, a **LOCATÁRIA** apresenta abaixo impugnação ao Termo de Vistoria elaborado em 08/04/2020 às 15:17:39, pelos fundamentos a seguir:

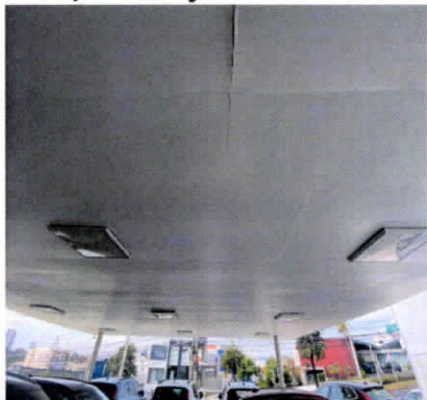
Teto / infiltração

15.5 – Teto de gesso na cor branca, com pintura antiga, desgastado, caindo, falhado, descolando, estufado, trincado, "barrigada", em estado ruim.

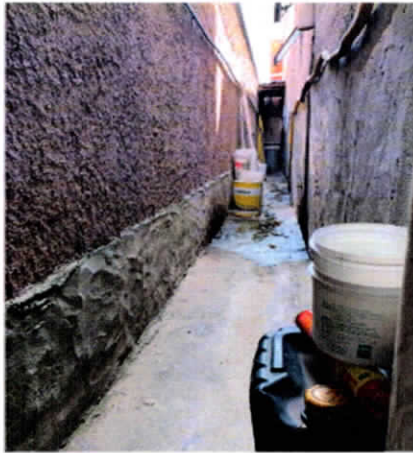
**Foto 01****Foto 02**

23.1 – Foto 01 e 02 (corredor fundo cozinha): Parede chapiscada, sem reboco. Encanamento exposto. Infiltrações, mofo, sujeira e lodo. Chão de cimento, trincado e mal revestido.

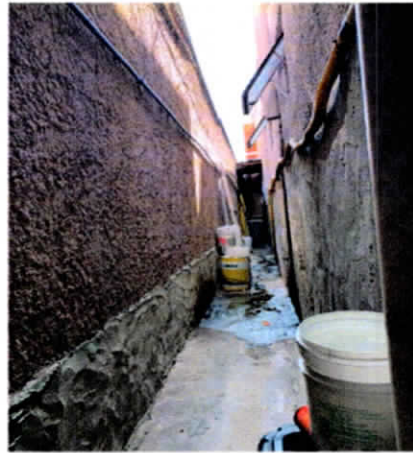
**Foto 03**

23.2 – Foto 03 a 14 (corredor externo com acesso pelo estacionamento): Área usada como depósito, para armazenamento de palhetes e papelão. Paredes danificadas, chapiscada, sem reboco, com encanamento exposto. Com 02 (dois) portões, sem instalação/utilização. Infiltrações, mofo, sujeira e lodo. Chão de cimento, trincado e mal revestido.
