## Auto de Vistoria de Entrada

Código 288

<b>Endereço do imóvel</b>	288 - Avenida Antônio Carlos Comitre, 1300, Parque Campolim, Sorocaba - SP.
<b>Proprietário(a)</b>	Valinoto Empreendimentos Imobiliarios Ltda
<b>Locatário(a)</b>	Maggi Cars Comércio de Veículos Ltda
<b>Fiadores(as)</b>	ANTONIO APARECIDO MONTEIRO DE CARVALHO e MARIA DE LOURDES CRISTOFOLLETTI MONTEIRO DE CARVALHO
<b>Vistoriadores(as)</b>	Dominai Master e Dominai 01
<b>Data do laudo</b>	08/04/2020 15:17:39

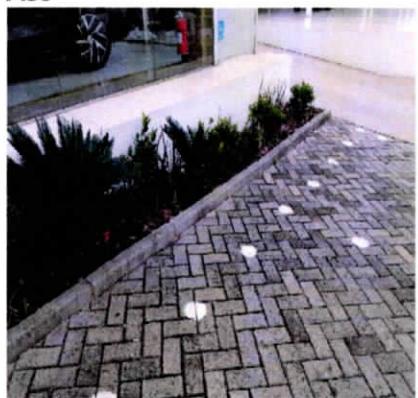
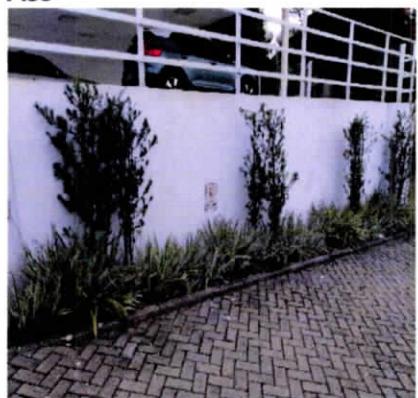
**Piso**

- 1.1 - Parede na cor branco(a) em estado regular com pintura acrílico fosco, com manchas, porém, com pintura antiga; com parte de madeira na cor bege em estado regular, com desgaste.
- 1.2 - Piso de bloquete de cimento em estado regular, com desgaste e com manchas. Obs: Parte com jardim, sem avarias.
- 1.3 - Relógio de Força em estado regular, com desgaste, porém, funcionando.
- 1.4 - 2 Sensores de Presença na cor preto(a) em estado regular, porém, funcionando.
- 1.5 - 2 Spots de metálico na cor branco(a) em estado regular, porém, funcionando e com lâmpadas.
- 1.6 - 4 Tomadas de plástico na cor branco(a) em estado regular, com desgaste e com manchas, porém, funcionando.

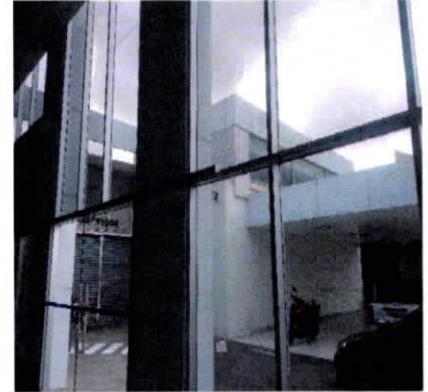
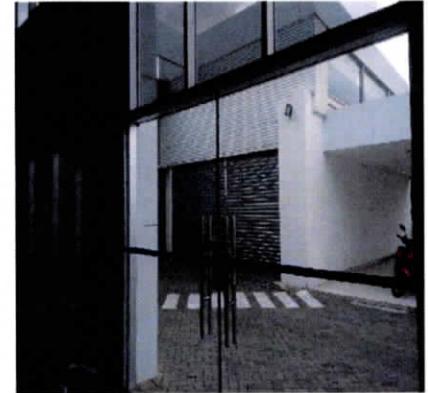
**Parede**

- 2.1 - Parede na cor branco(a) em ótimo estado, com pintura antiga, porém, com desgaste e com manchas; com parte de metálico em ótimo estado, com vidros lisos, porém, com desgaste e com manchas.

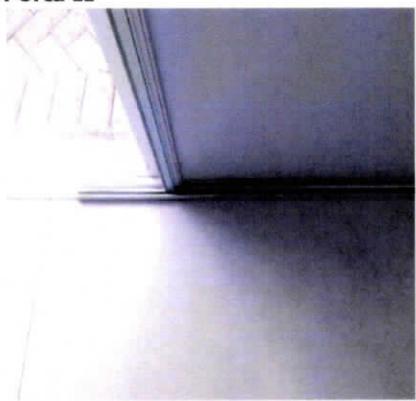
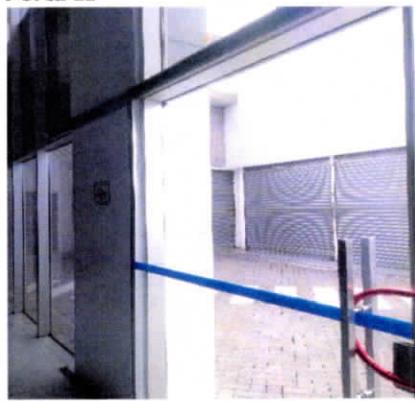
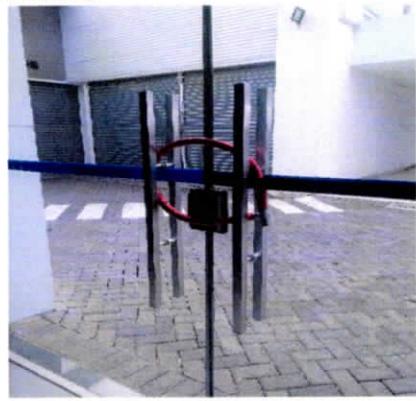
**Porta II**

- 2.4 - 1 Porta de vidro em ótimo estado; com fechadura de metálico em ótimo estado; com puxador de metálico em ótimo estado.
- 2.5 - Porta II em ótimo estado, de correr e com vidros lisos; com fechadura de metálico; com puxador de metálico em ótimo estado.

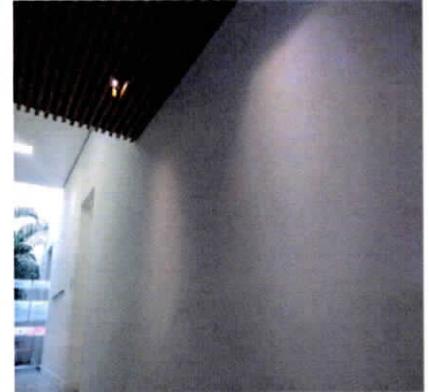
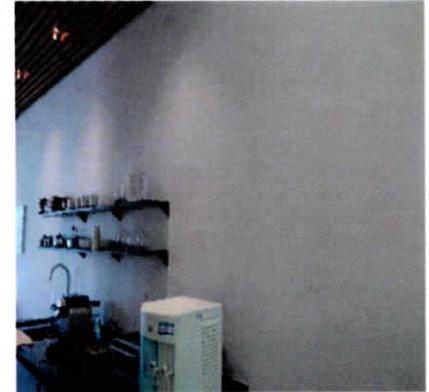
**Parede**

3.1 - Parede na cor branco(a) em ótimo estado, com pintura antiga, porém, com falhas e com manchas.

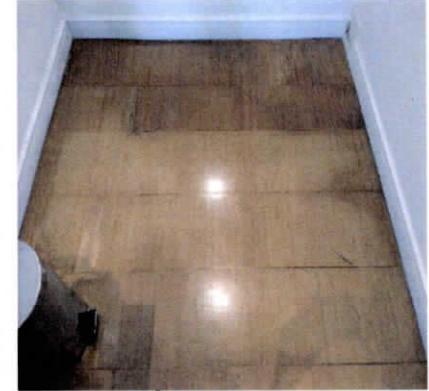
**Piso**

3.2 - Piso de madeira na cor envernizada em ótimo estado, com pintura antiga, porém, com riscos e com manchas;

com rodapé de madeira na cor branco(a) em ótimo estado, com pintura antiga, porém, com desgaste e com manchas.

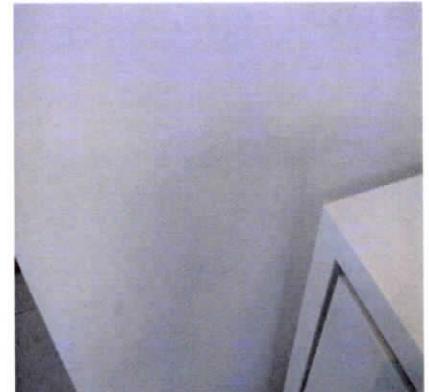
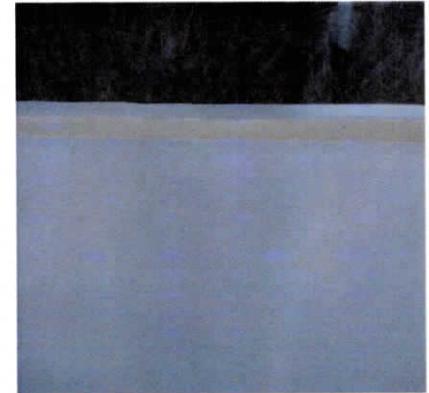
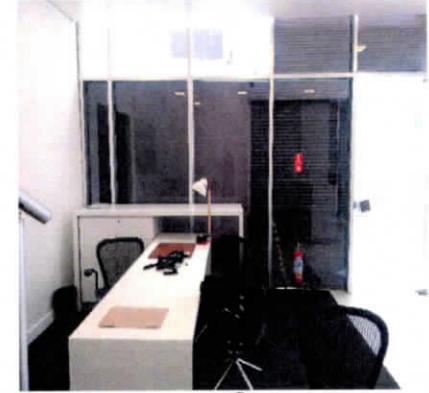
4.1 - Parede na cor branco(a) em ótimo estado, com pintura antiga, porém, com risco; com parte de metálico em ótimo estado, porém, com desgaste e com manchas.

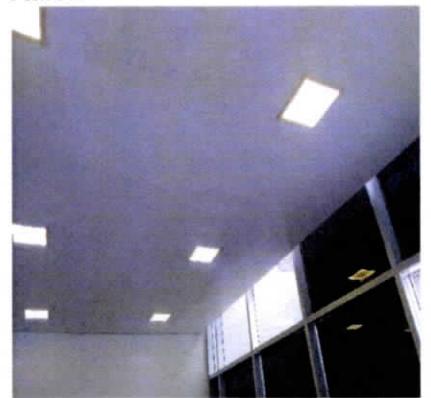
**Plafon**

4.4 - 9 Plafons de metálico na cor branco(a) em ótimo estado, funcionando e com vidro liso.

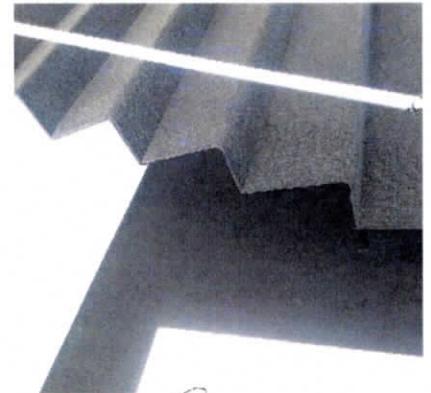
**Piso**

5.2 - Piso de metálico em ótimo estado. Obs: Com carpete nos degraus.

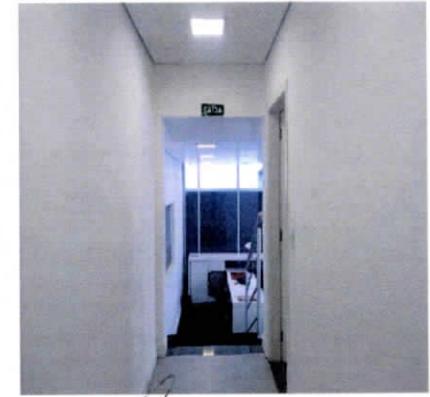
**Parede**

6.1 - Parede na cor branco(a) em ótimo estado, com pintura antiga, porém, com manchas.

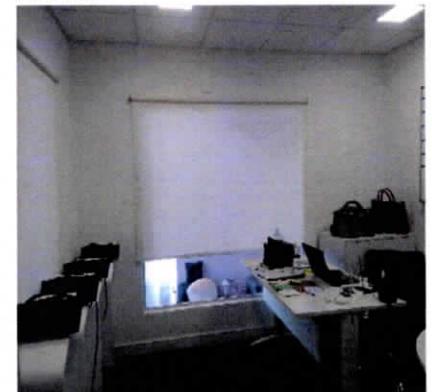
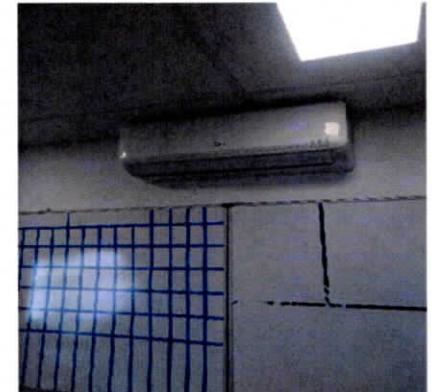
**Parede**

- 7.1 - Parede na cor branco(a) em ótimo estado, com pintura antiga, porém, com desgaste e com manchas.  
 7.2 - Teto de gesso na cor branco(a) em ótimo estado, porém, com desgaste.

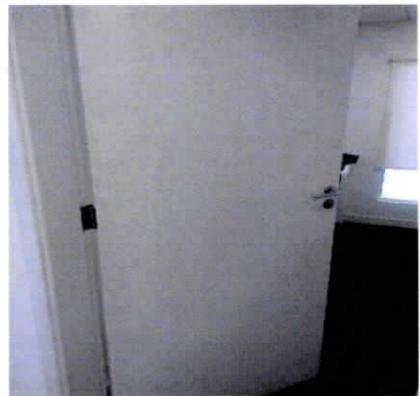
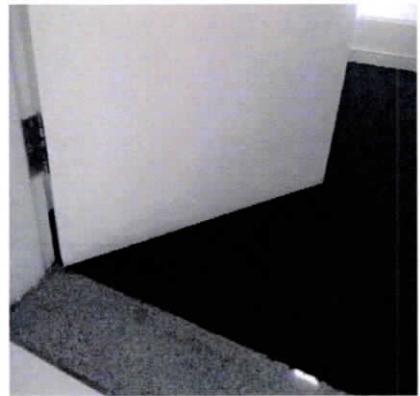
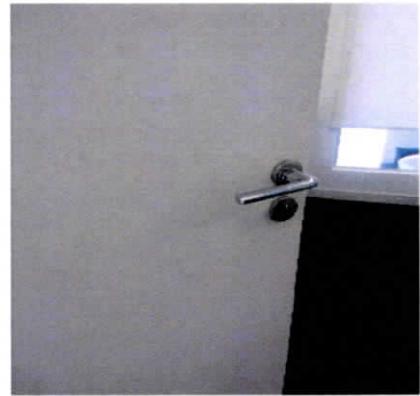
**Porta**

7.4 - Porta de madeira na cor branco(a) em ótimo estado com pintura esmaltada, com pintura antiga, porém, com desgaste e com manchas; com fechadura de metálico na cor cromado.

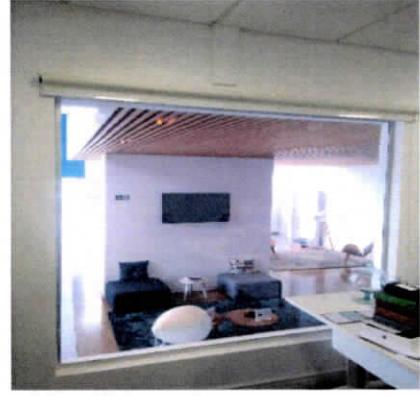
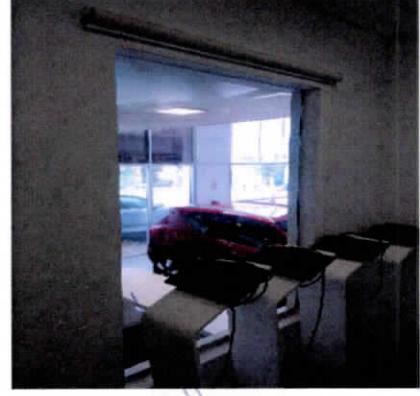
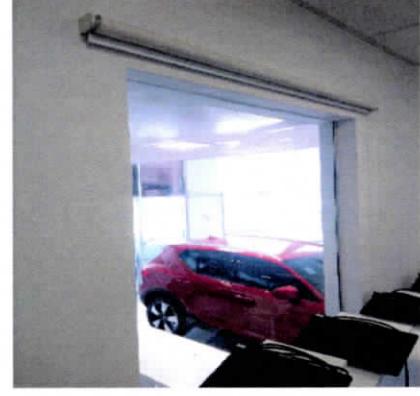
**Esquadria**

7.5 - Esquadria de alumínio/vidro em ótimo estado.

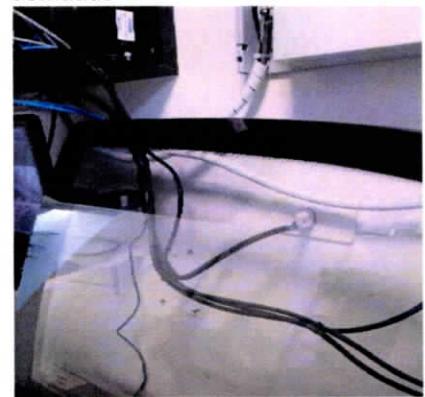
**Tomadas**

8.6 - 4 Tomadas de plástico na cor branco(a) em ótimo estado, funcionando.

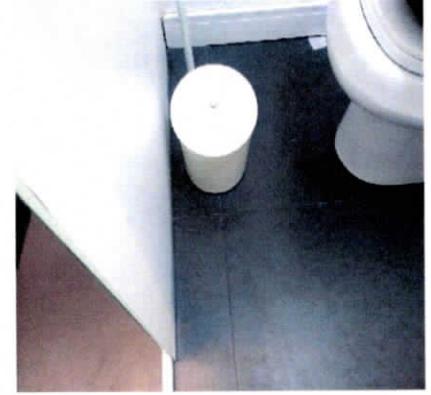
**Piso**

- 9.1 - Parede na cor branco(a) em ótimo estado, com pintura antiga, porém, com manchas.
- 9.2 - Piso de porcelanato na cor preto(a) em ótimo estado, porém, com desgaste.
- 9.3 - Teto de gesso na cor branco(a) em ótimo estado, com pintura antiga, porém, com desgaste e com falhas.
- 9.4 - Porta Balcão de alumínio/vidro em ótimo estado, funcionando, porém, com desgaste e com manchas; com puxador de metálico em ótimo estado, porém, com desgaste.
- 9.5 - Lavatório de cerâmica na cor branco(a) em ótimo estado.
- 9.6 - Vaso Sanitário de cerâmica na cor branco(a) em ótimo estado.
- 9.7 - 1 Plafon de metálico na cor branco(a) em ótimo estado, funcionando e com vidro liso.

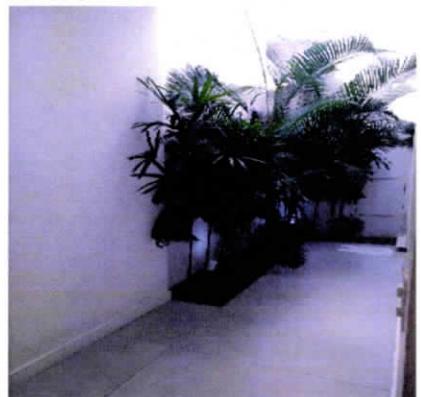
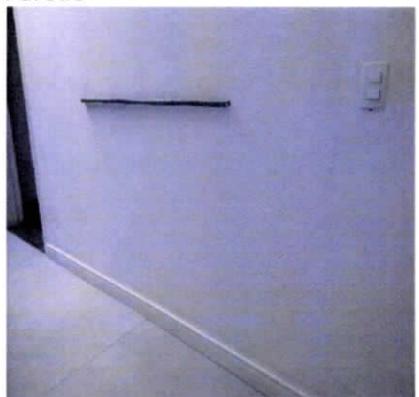
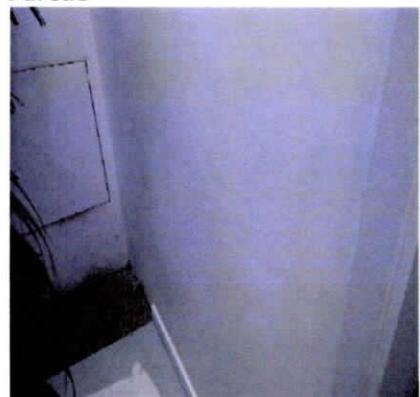
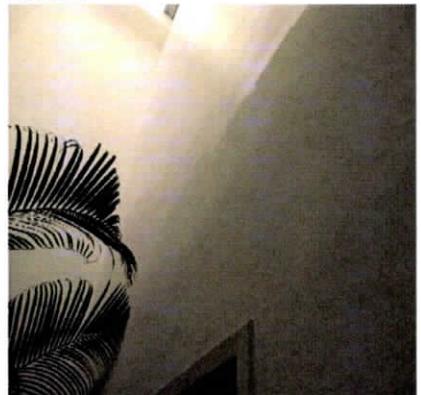
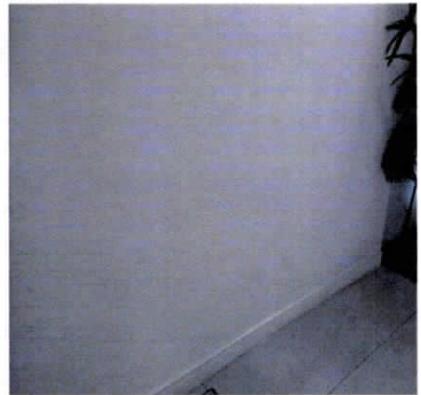
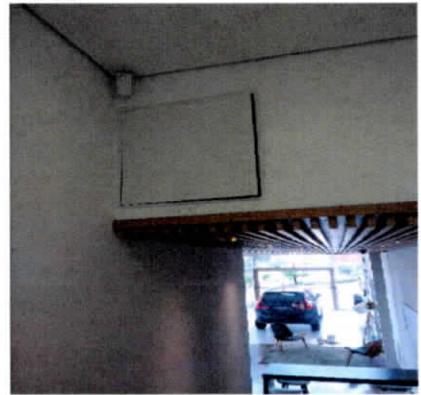
**Parede**

- 10.1 - Parede na cor branco(a) em ótimo estado, com pintura antiga, porém, com desgaste e com manchas. Obs: Acesso ao sótão metálico com manchas. 01 moldura de granito.

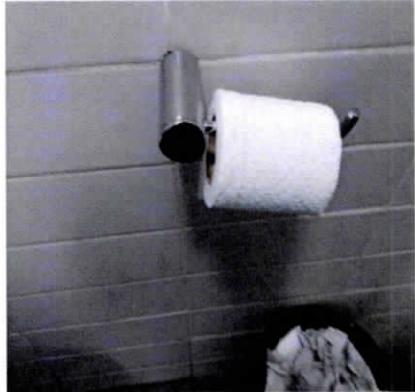
**Porta Papel Higiênico**

13.9 - Porta Papel Higiênico na cor cromado em estado regular, com desgaste.

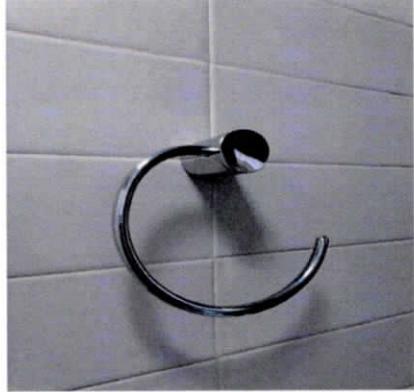
**Porta Toalha de Rosto**

13.10 - Porta Toalha de Rosto na cor cromado em estado regular, porém, sem avarias.

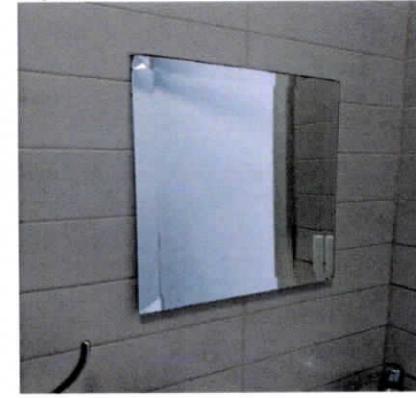
**Espelho**

- 17.5 - Lavatório de louça na cor branco(a) em estado regular, porém, com torneira simples e funcionando e sem vazamento.
- 17.6 - Espelho de vidro em estado regular, com desgaste, porém, fixo na parede.

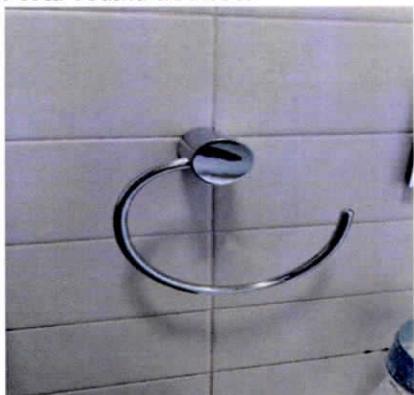
**Porta Toalha de Rosto**

- 17.7 - Porta Toalha de Rosto na cor cromado em estado regular, porém, sem avarias.
- 17.8 - Porta Papel Higiênico na cor cromado em estado regular, com desgaste.

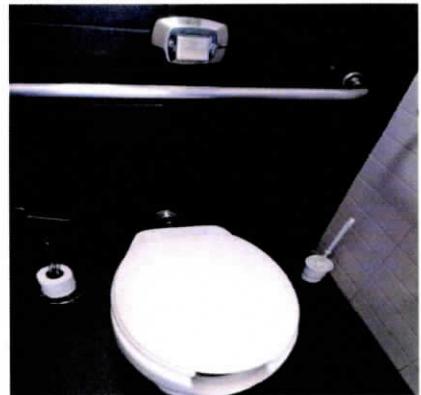
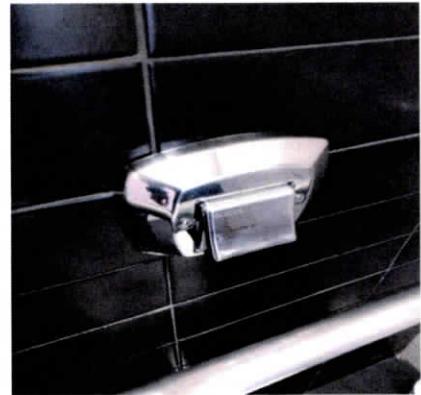
**Vaso Sanitário**

- 17.9 - Vaso Sanitário de louça na cor branco(a) em estado regular, porém, funcionando, sem avarias e com assento de plástico; com válvula de metálico na cor cromado em estado regular, porém, funcionando e sem vazamento.

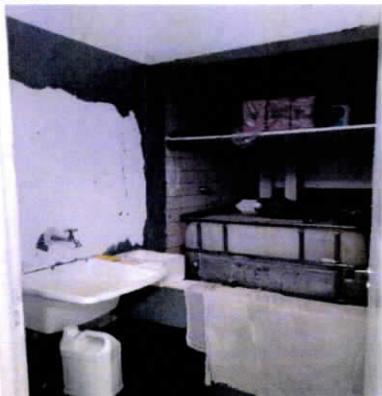
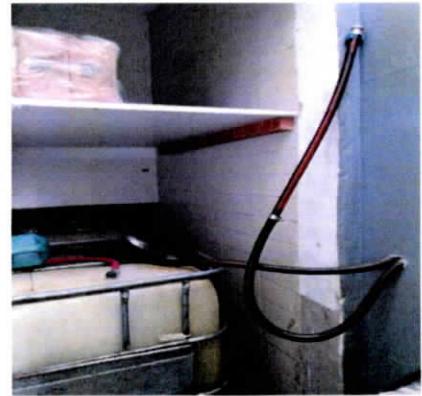
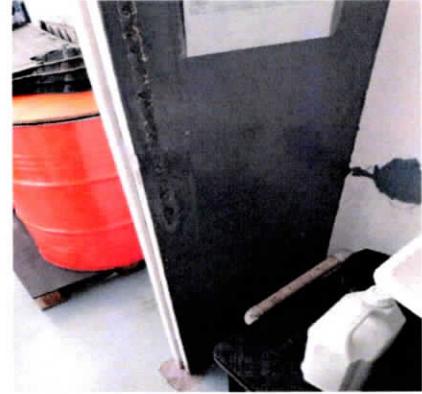
**Parede**

18.1 - Parede nas cores branco(a) e cinza em estado regular com pintura acrílico fosco, com desgaste e com manchas, porém, com pintura antiga.
