Laudo de Vistoria de Entrada

Código 26995

Endereço do imóvel	26995 - Rua Atanázio Soares, 2830, lotes 7B e 8 quadra A, Jardim Maria Eugênia, Sorocaba - SP.
Proprietário(a)	DILSA SANCHO PIVOTO
Locatários(as)	CRISTIANE BARBOSA ANTUNES, CRISTIANO SANTOS DA SILVA e ROSIMAR ANDREIA BARBOSA DE OLIVEIRA
Vistoriador(a)	Dominai Inicial
Data do laudo	02/12/2021 10:13:04

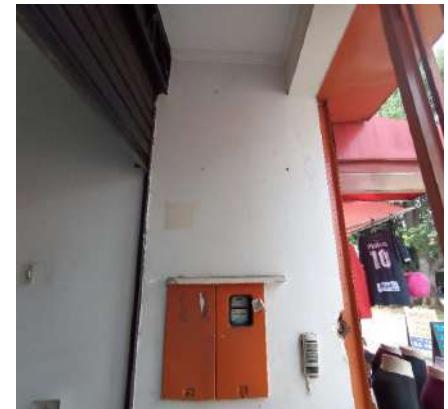
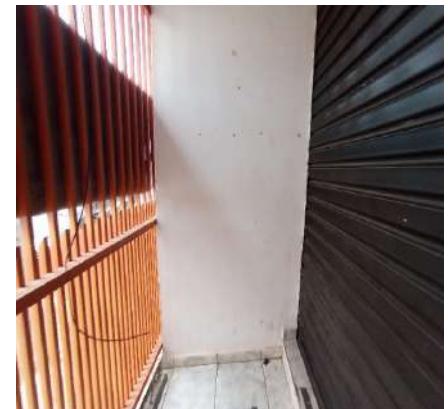
2.1 - Parede na cor branco(a) em estado regular com pintura acrílico fosco, com furos, com desgaste e com manchas, porém, com pintura antiga.

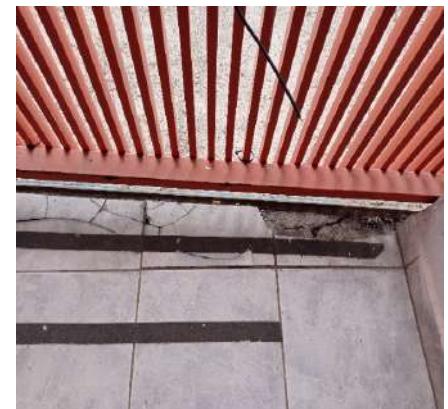
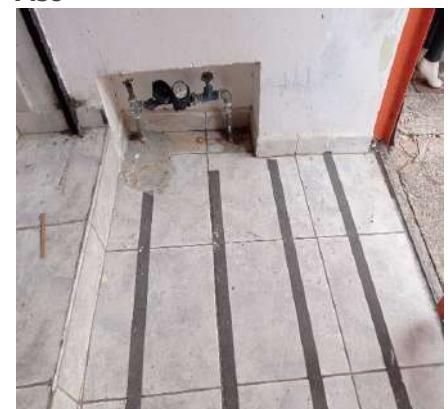
2.2 - Piso de cerâmica na cor cinza em estado regular, sujo, com imperfeições e com manchas, porém, com fita antiderrapante; com rodapé de cerâmica nas cores branco(a) e cinza em estado regular, com desgaste, com imperfeições e com manchas.

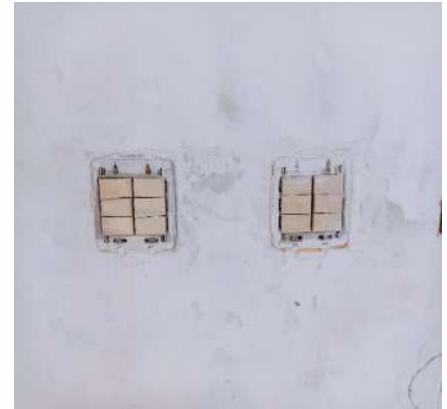
Interruptor

- 3.8 - 2 Plafons de plástico na cor branco(a) em estado regular, mau fixada, porém, funcionando e com lâmpadas.
- 3.9 - 8 Interruptores de plástico na cor branco(a) em estado regular, sujo, com desgaste e com manchas, porém, funcionando.

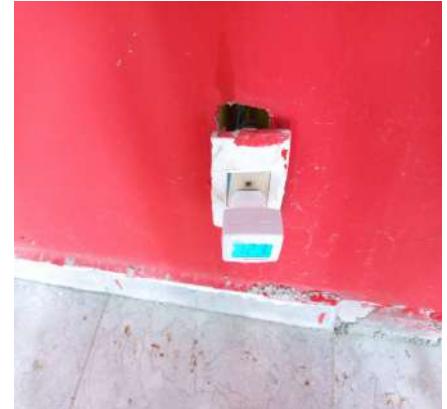
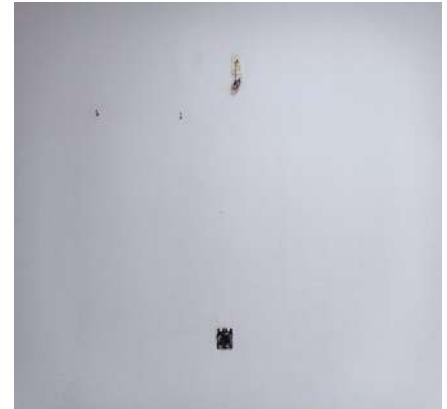
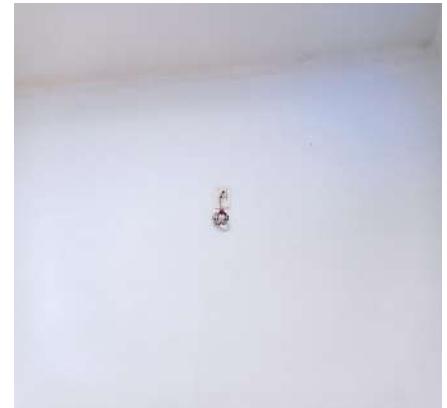
- 3.10 - 30 Tomadas de plástico na cor branco(a) em estado regular, sujo, com desgaste e com manchas, porém, funcionando.

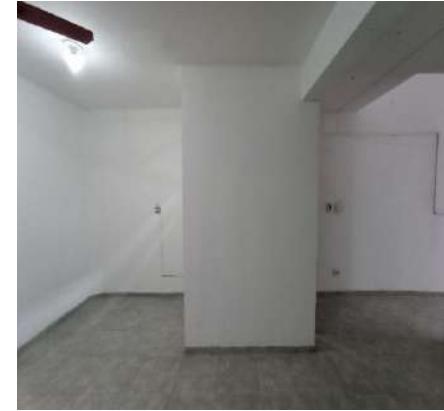
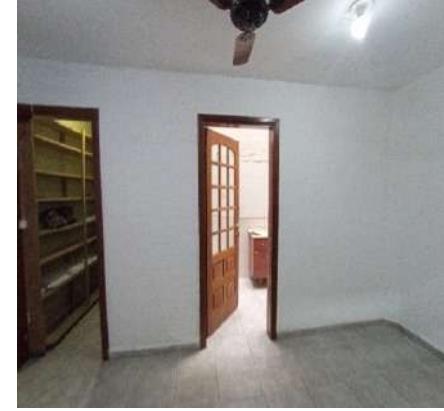
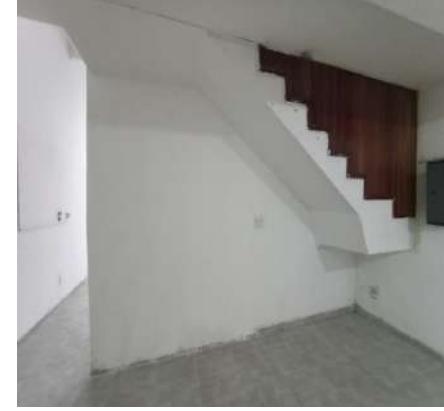
4.1 - Parede na cor branco(a) em estado regular com pintura acrílico fosco, com imperfeições e com manchas, porém, com pintura antiga.

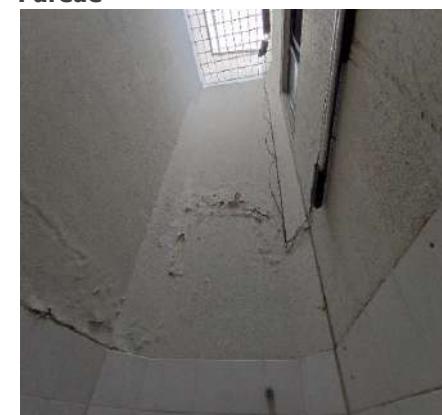
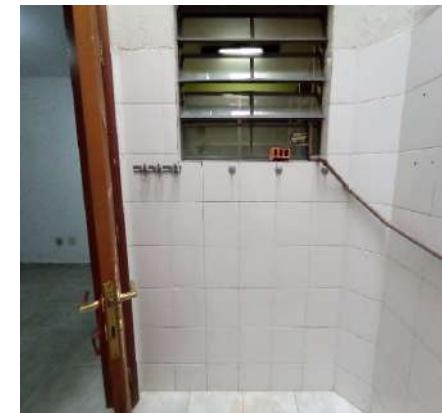
6.1 - Parede de azulejo na cor branco(a) em estado regular com pintura acrílico fosco, com furos, com desgaste e com manchas, porém, com 03 ganchos e com suporte plástico; com parte de textura na cor branco(a) em estado

regular com pintura acrílico fosco, com imperfeições e com manchas, porém, com pintura antiga.

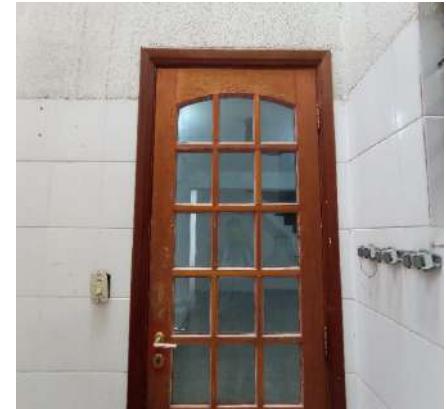
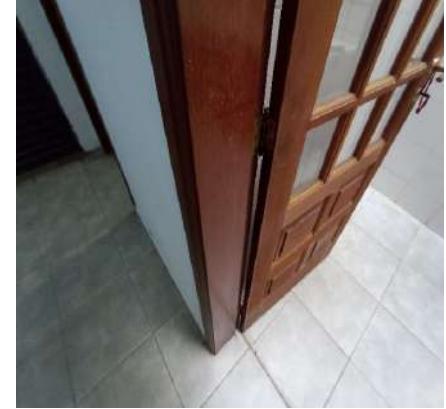
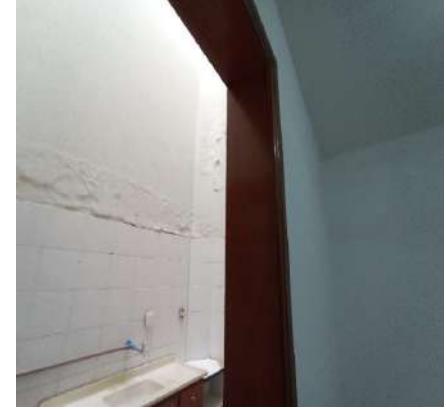
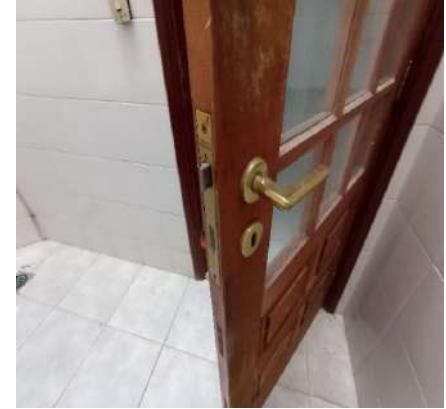
6.4 - Porta de madeira em estado regular com pintura envernizado, com desgaste e com manchas, porém, com vidro liso e com pintura antiga; com batente em estado regular; com fechadura de metálico na cor dourado em estado regular, com desgaste e com manchas, porém, funcionando e com chave.

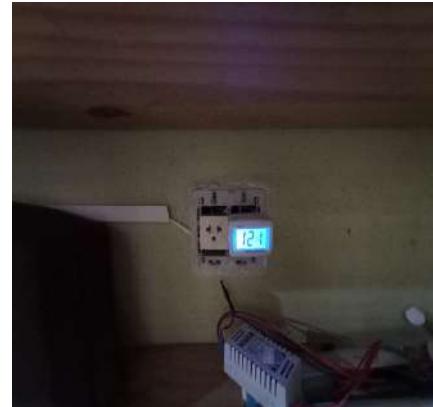
**Tomadas**

7.8 - Tomadas de plástico na cor branco(a) em estado regular, sujo, com desgaste e com manchas, porém, funcionando.

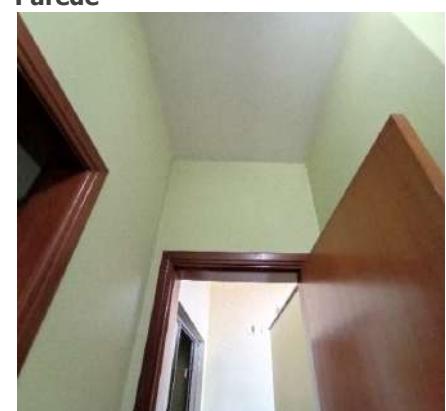
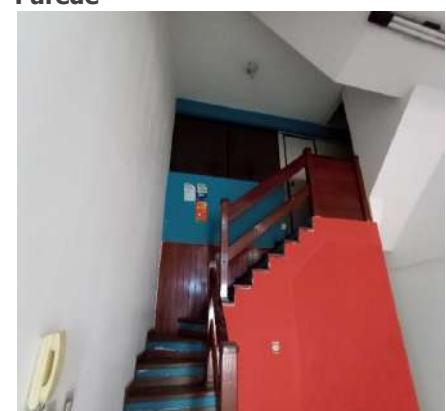
**Parede**

8.1 - Parede nas cores azul, branco(a) e verde em estado regular com pintura acrílico fosco, com desgaste, com trincas e com marcas de sujeira, porém, com pintura antiga; com parte de madeira em ótimo estado com pintura envernizado, com pintura antiga, porém, com desgaste.

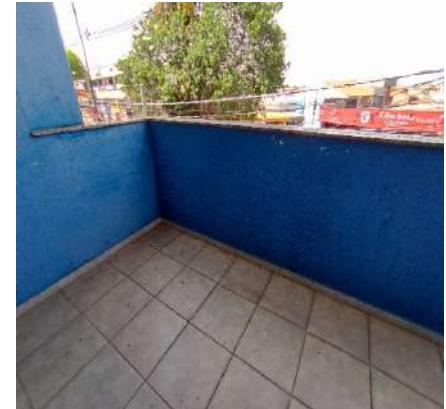
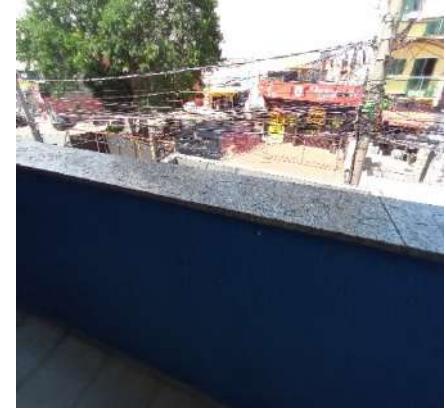
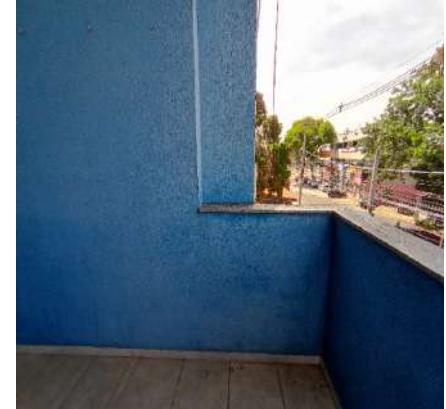
14.1 - Parede de textura na cor azul em estado regular com pintura acrílico fosco, sujo, com trinca, com falhas, com manchas e com trincas, porém, com ganchos, com pintura antiga e com tampo de granito.

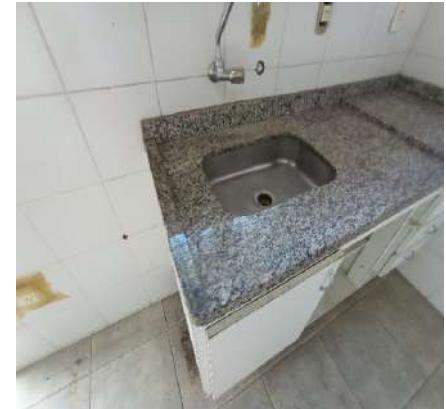
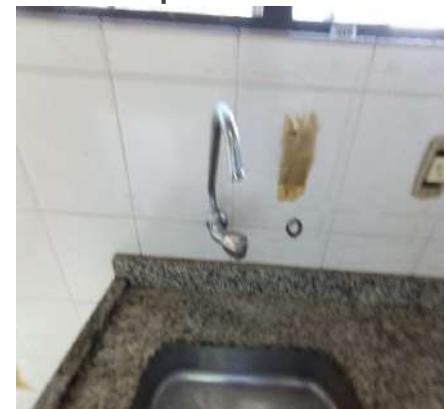
15.6 - Bancada da pia de granito na cor cinza em estado regular, sujas, com desgaste e com manchas, porém, com bica alta, com cuba de inox, com sifão pvc sem vazamento e sendo 01 torneira bica móvel metálica funcionando sem vazamento.
