Laudo de Vistoria de Entrada

Código 31217

Endereço do imóvel	31217 - Rua Luiza de Carvalho, 195, Apto 102 - Torre A, Jardim Pagliato, Sorocaba - SP.
Proprietário(a)	FERNANDA LEOPOLDINO RODRIGUES
Locatário(a)	MARIA DE LOURDES VIEIRA DA SILVA PENA
Vistoriador(a)	Dominai Inicial
Data do laudo	11/01/2022 09:29:12

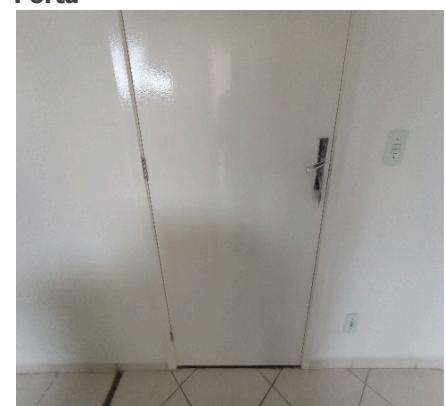
2.4 - Porta de madeira na cor branco(a) em bom estado com pintura esmaltada, sem mancha, com pintura antiga e com numeração do imóvel no padrão do condomínio, porém, com pequenos desgastes; com batente em bom estado; com fechadura de metálico na cor cromado em estado regular, com desgaste natural e maçaneta com jogo, porém, funcionando e com chave, Obs: Miolo mau funcionamento interno.

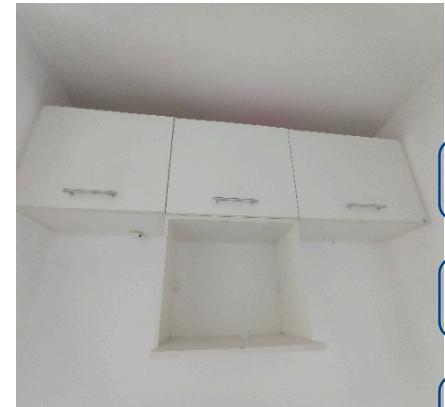
4.6 - Armário de mdf na cor branco(a) em estado regular, sujo, com desgaste natural e com dobradiça (s) enferrujada (s), porém, com puxadores de alumínio; com 9 portas em estado regular, desalinhadas; com 4 gavetas em estado regular, Obs: 02 com parte frontal soltas.

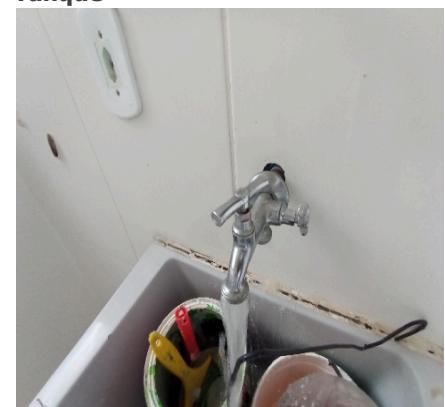
4.7 - Tanque de cerâmica na cor cinza em estado regular, sujo e com desgaste, porém, faltando rejunte na quina e com sifão pvc sem vazamento; com torneira de metálico na cor cromado em bom estado, dupla e funcionando, porém, com desgaste natural.

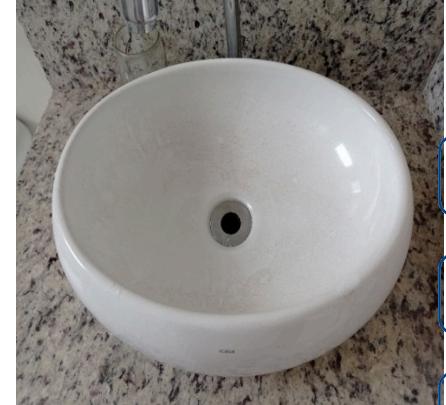
- 6.7 - Bancada da pia de granito na cor bege em estado regular, com base soltando, porém, com cuba de louça branca, com sifão pvc sem vazamento e sendo 01 torneira simples metálica funcionando sem vazamento. Obs: ^{DS}Torneira solta.
