## Laudo de Vistoria de Entrada

**Código** 464

<b>Endereço do imóvel</b>	464 - Rua Coronel Cavalheiros, 398, APTO 01, Centro, Sorocaba - SP.
<b>Proprietários(as)</b>	JAIR BELLUCCI e MARIA JOSE FOGA BELLUCCI
<b>Locatário(a)</b>	SOLANGE PATRICIA P. DOS SANTOS
<b>Vistoriadores(as)</b>	Dominai Inicial e Dominai Final
<b>Data do laudo</b>	05/05/2022 12:53:39

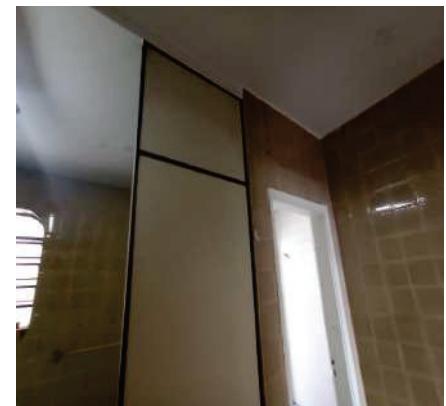
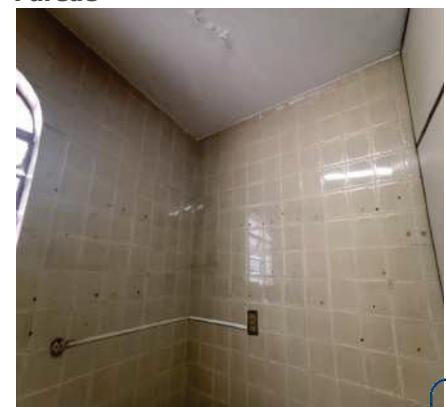
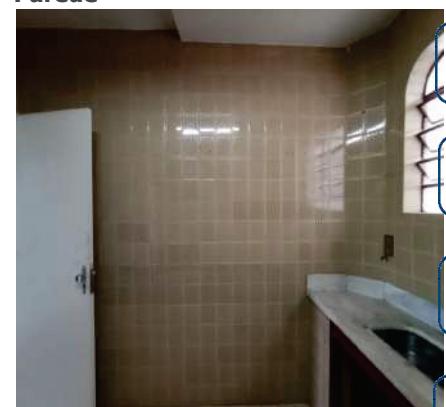
- 1.1 - Parede de azulejo na cor bege em estado regular, com furos e com trincas. Obs: Divisória Eucatex bege com desgastes.
- 1.2 - Piso de cerâmica na cor bege em estado regular, sujo, com desgaste, com lascados e com manchas.

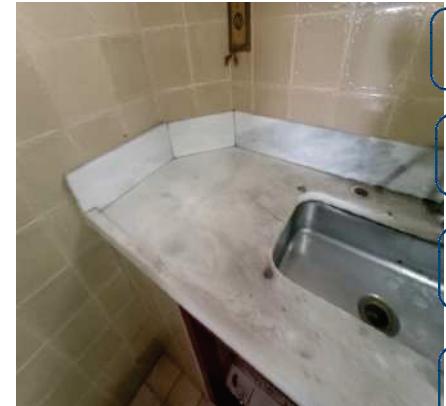
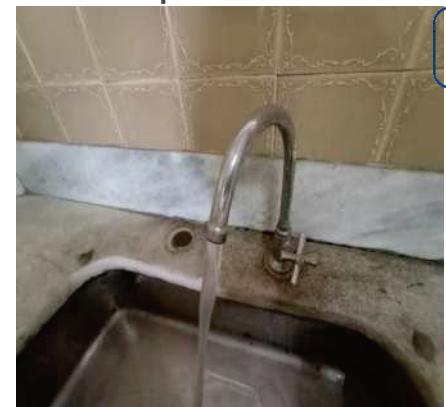
- 1.6 - Bancada da pia de mármore na cor branco(a) em estado regular, com desgaste, com manchas e com trincas, porém, com cuba de inox, com sifão pvc sem vazamento e sendo 01 torneira bica móvel metálica funcionando sem vazamento. Obs: Acabamento inferior em madeira com imperfeições.

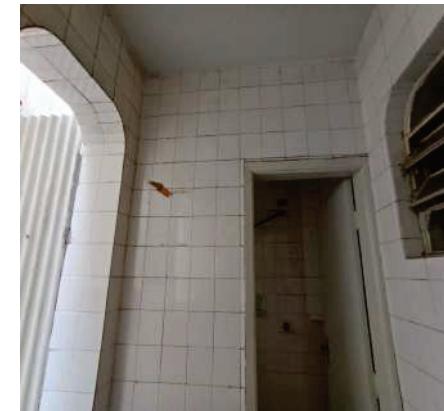
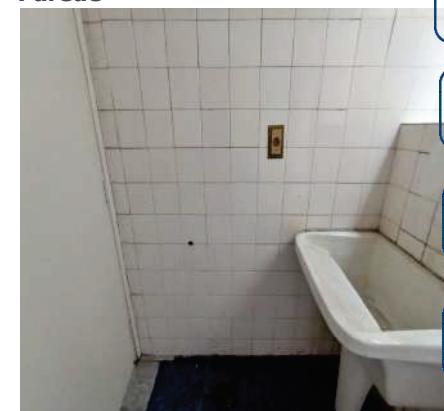
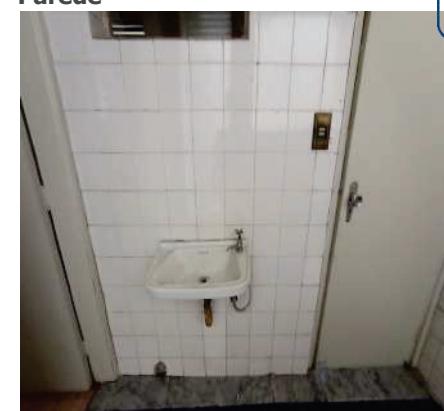
2.1 - Parede de azulejo na cor branco(a) em estado regular, sujo, com furos e com trincas; com parte de textura na cor branco(a) em estado regular com pintura acrílico fosco, com manchas e com desgaste natural.

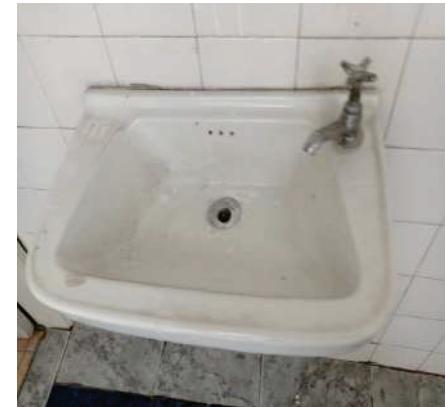
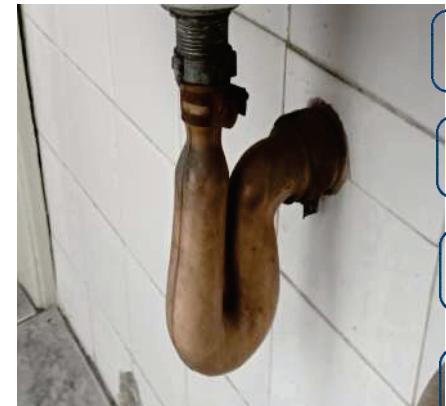
2.5 - Lavatório de louça na cor branco(a) em bom estado, funcionando e com sifão pvc sem vazamento, porém, sujo e sendo 01 torneira simples metálica funcionando com vazamento.

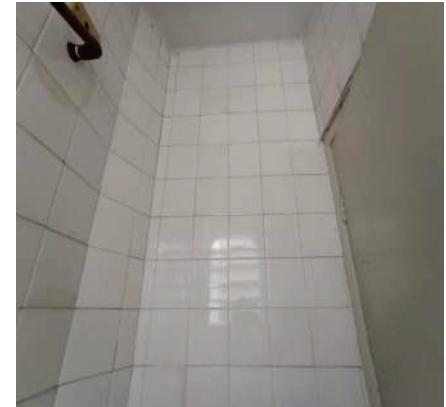
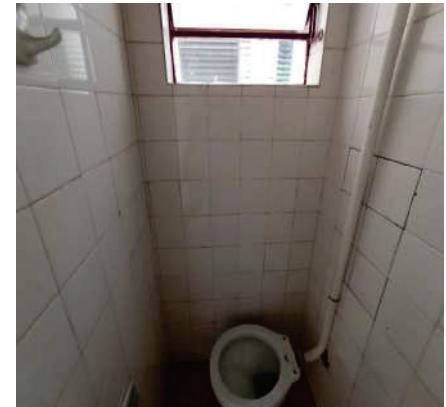
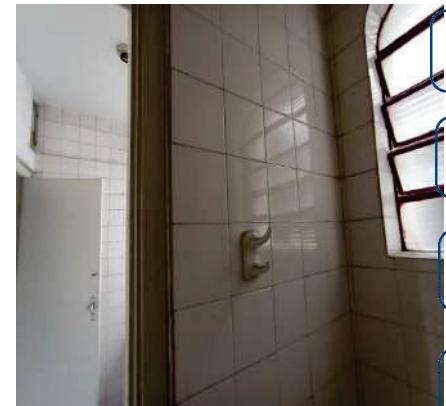
- 3.1 - Parede de azulejo na cor branco(a) em estado regular, com trincas e com desgaste natural.
- 3.2 - Piso de cerâmica na cor bege em estado regular, com imperfeições, com lascados, com manchas e com desgaste natural; com ralo na cor cromado em estado ruim, com desgaste e com manchas, Obs: Tampado por plásticos.

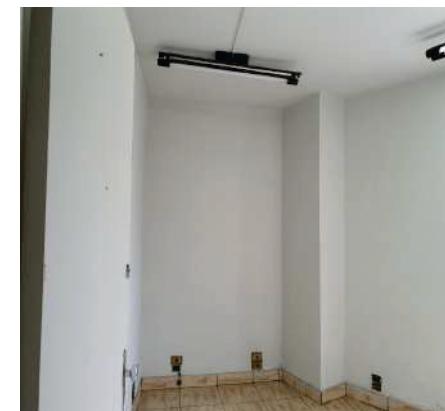
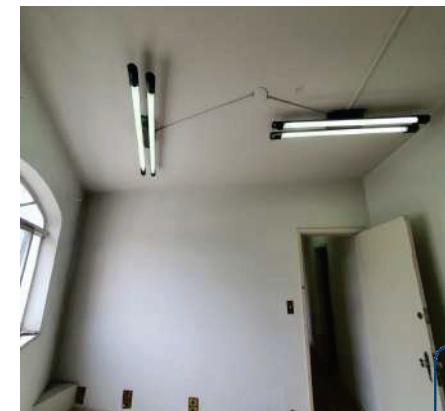
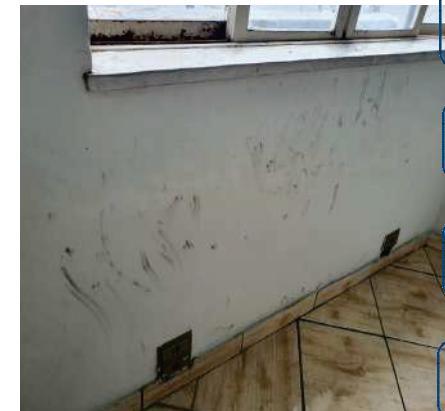
- 7.1 - Parede na cor branco(a) em estado regular com pintura acrílico fosco, com desgaste, com manchas e com trincas, porém, com pintura antiga.
- 7.2 - Piso de cerâmica na cor marrom em estado regular, sujo, com imperfeições, com manchas e com trincas; com rodapé de madeira na cor branco(a) em estado regular com pintura esmaltada, com desgaste e com manchas, porém, com pintura antiga.
