## Laudo de Vistoria de Entrada

**Código** 22901

<b>Endereço do imóvel</b>	22901 - Rua Mitre Fiuza Ayres, nº 615, casa 03, Parque Esmeralda, Sorocaba/SP
<b>Proprietário(a)</b>	MIRTES SANTOS, representada por seu procurador MARION GERALDO SCHROTER
<b>Locatários(as)</b>	DECIO VALDENIR CECILIO e CLÁUDIA REGINA MARZULO CECILIO
<b>Vistoriador(a)</b>	Dominai Inicial
<b>Data do laudo</b>	26/04/2022 17:26:12

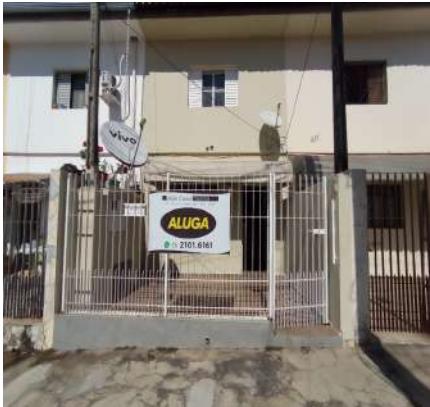
**Parede**

- 1.1 - Parede nas cores cinza e bege em bom estado com pintura acrílico fosco, com pintura antiga, porém, com desgaste natural.
- 1.2 - Piso de concreto em estado regular, com desgaste e com trincas.
- 1.3 - Interruptor de plástico na cor branco(a) em estado regular, sem funcionamento e com desgaste natural.

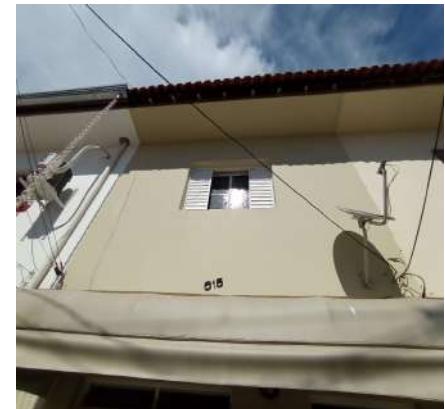
2.1 - Parede na cor bege em bom estado com pintura acrílico fosco, numeração completa e com pintura nova, porém, com trincas, com marcas de sujeira e com falhas no acabamento.

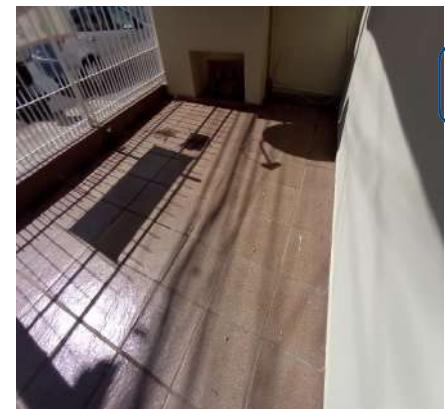
2.2 - Piso de cerâmica na cor marrom em estado regular, com trincas e com marcas de ferrugem; com rodapé em estado regular.

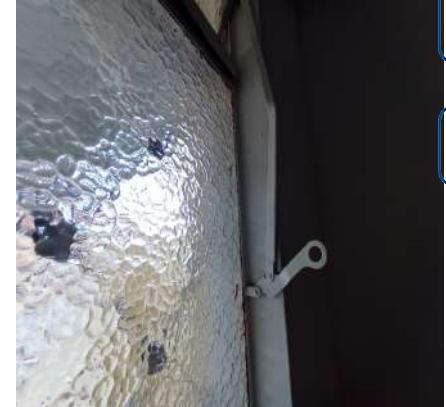
- 3.5 - Esquadria de metálico na cor branco(a) em estado regular com pintura esmaltada, com 01 vidro trincado e com falhas no acabamento, porém, funcionando, com trincos, com parte basculante, com pintura nova, com vidro escamado, com 02 partes fixas e com 02 partes de correr. Obs: 01 trinco emperrado.

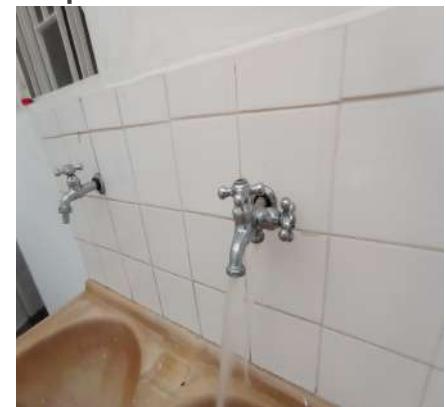
6.4 - Tanque de mármore sintético na cor bege em estado regular, sujo e com desgaste natural, porém, duplo e com sinais de entupimento; com 3 torneiras de metálico na cor cromado em bom estado, funcionando, porém, comps desgaste natural, Obs: 01 com vazamento; com 2 sifões de pvc na cor bege em estado regular, com desgaste. Obs: 01 com vazamento.

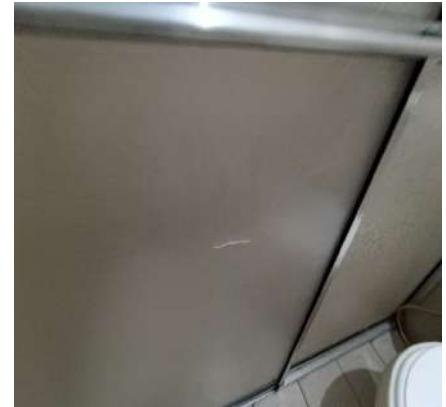
**Box**

- 10.5 - Box de alumínio na cor cromado em bom estado, com acrílico, com puxadores, com 01 parte fixa e com 01 parte de correr, porém, sujo e com trincas.
