Laudo de Vistoria de Entrada

Código 477

Endereço do imóvel	477 - Rua Aparecida, 1221, APTO 26, BLOCO A, Jardim Santa Rosália, Sorocaba - SP.
Proprietário(a)	Maria da Penha Reis
Locatário(a)	DANILO SILVEIRA DE BRITO
Vistoriador(a)	Dominai Inicial
Data do laudo	10/06/2022 11:25:13

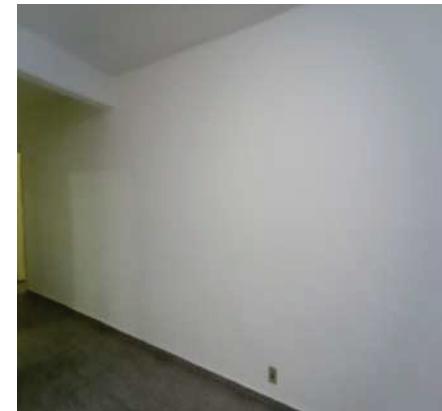
- 1.1 - Parede na cor branco(a) em estado regular com pintura acrílico fosco, com falhas e com marcas de sujeira, porém, com pintura nova.
- 1.2 - Piso de cerâmica na cor cinza em bom estado, porém, sujo e com desgaste; com rodapé em bom estado.

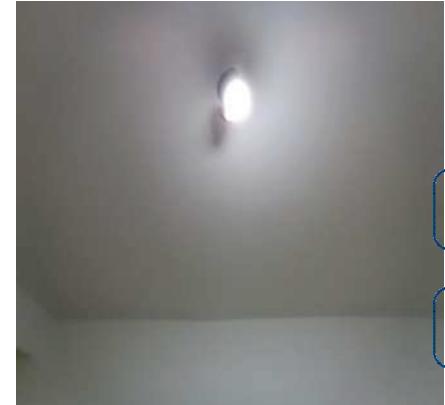
- 1.3 - Teto na cor branco(a) em bom estado com pintura acrílico fosco, com pintura nova, porém, com falhas.
- 1.4 - Porta de madeira na cor creme em bom estado com pintura esmaltada, com 01 prego, com olho mágico e com pintura nova, porém, com desgaste e com falhas; com batente em bom estado, com numeração do imóvel no padrão do condomínio; com fechadura de metálico na cor cinza em bom estado, funcionando, porém, com desgaste, enroscando chave e com manchas.

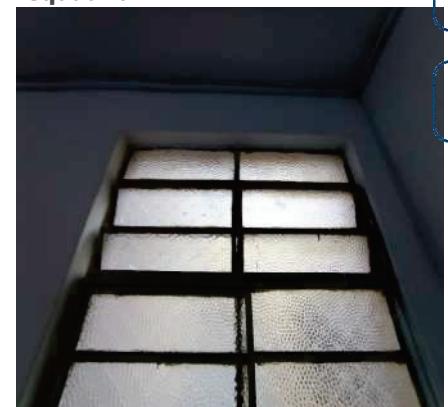
- 1.5 - Esquadria de metálico com vidros na cor branco(a) em estado ruim com pintura esmaltada, com imperfeições com ferrugem, porém, com trinco, com 01 puxador, com parte basculante, com pintura antiga, com 01 parte fixa, com 01 parte de correr e com tela de proteção de nylon. Obs: Basculante travada.

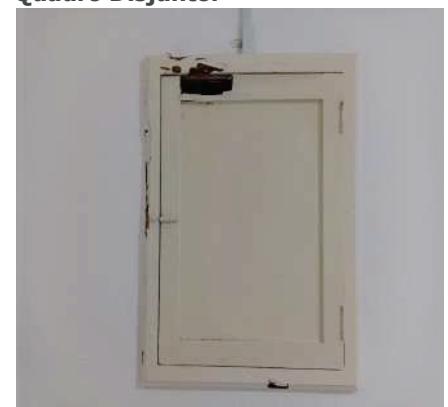
- 1.6 - Quadro Disjuntor de madeira na cor creme em estado ruim com pintura esmaltada, com imperfeições, porém, com 01 porta e com pintura nova.
- 1.7 - Spot de metálico na cor preto(a) em bom estado, duplo, funcionando e com lâmpadas.

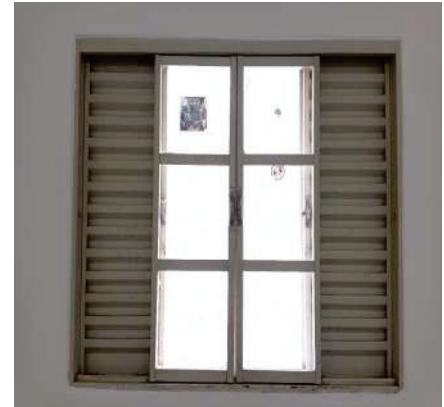
- 3.5 - Esquadria de alumínio na cor branco(a) em estado regular com pintura esmaltada, com desgaste, com manchas e com marcas de ferrugem, porém, com trincos, com vidro liso, com pintura antiga, com veneziana cega, com 02 partes fixas, com 04 partes de correr e com tela de proteção de nylon.

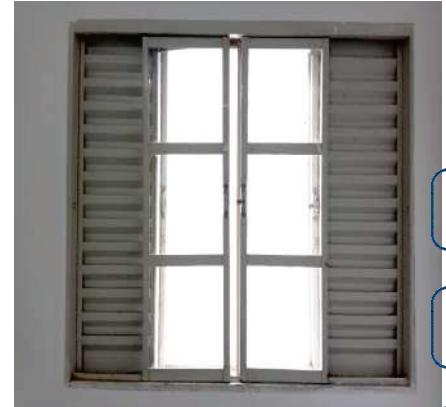
4.5 - Esquadria de alumínio na cor branco(a) em bom estado com pintura esmaltada, com trincos, com vidro liso, com pintura antiga, com veneziana cega, com 02 partes fixas, com 04 partes de correr e com tela de proteção de nylon, porém, com desgaste, com manchas, com marcas de ferrugem e com manchas de tinta. Obs: Folha de vidro não fecha por completo.

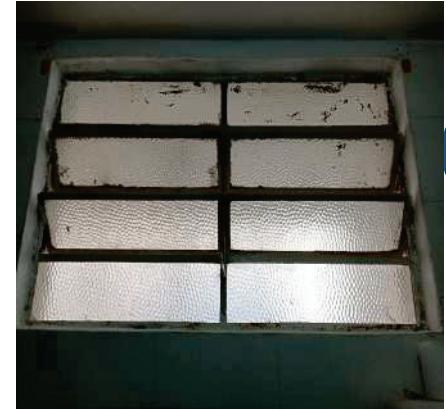
5.5 - Esquadria de metálico com vidros na cor branco(a) em estado ruim com pintura esmaltada, emperrada, com desgaste, com imperfeições, com manchas e com danos de ferrugem, porém, com 01 puxador, com parte basculante e com pintura antiga.

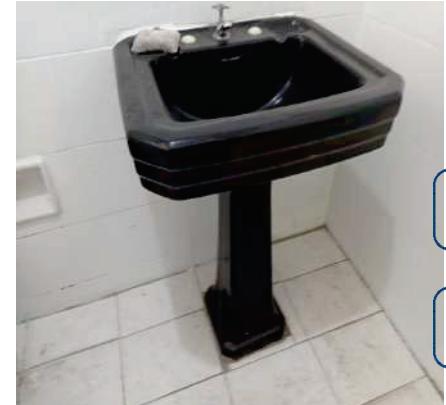
5.7 - Lavatório de louça na cor marrom em estado regular, sujo e sendo 01 torneira simples metálica funcionando com vazamento, porém, com coluna e com sifão pvc sem vazamento.

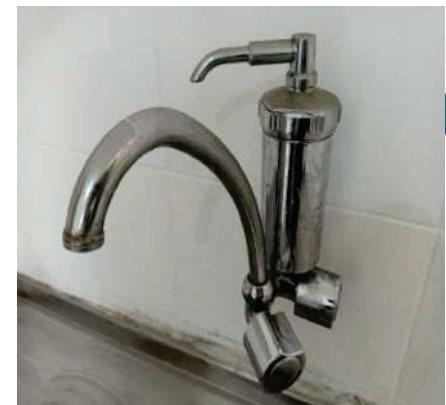
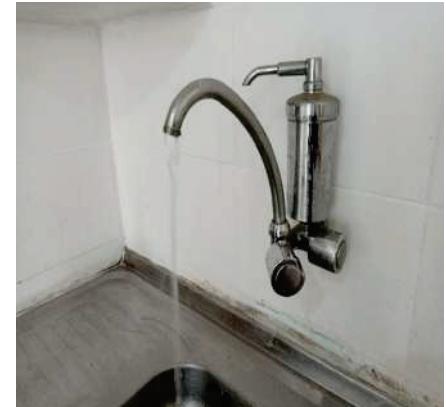
6.9 - Torneira de plástico na cor cromado em estado ruim, trincado, com vazamento e com desgaste, porém, funcionando, com filtro e com bica alta.

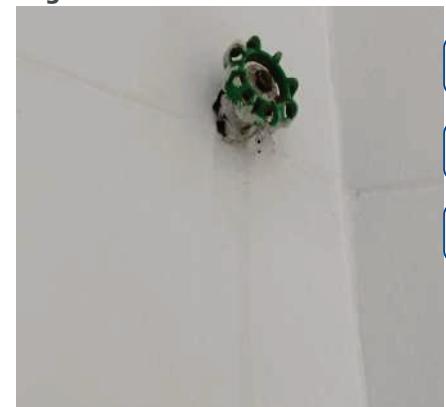
6.12 - Registro de metálico em estado regular, com vazamento e com desgaste, porém, funcionando.

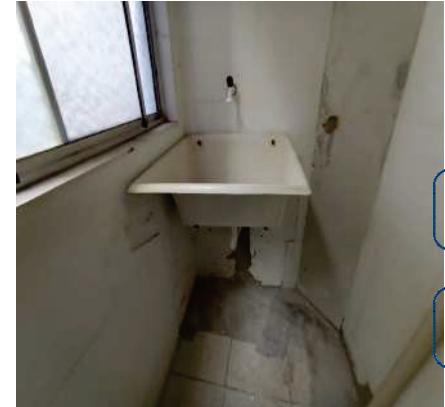
- 7.5 - Tanque de plástico na cor branco(a) em estado regular, sujo, com desgaste, mau fixada e com manchas, porém, com sifão pvc sem vazamento.
- 7.6 - 2 Torneiras em estado regular, com desgaste e com manchas, porém, funcionando.
