Laudo de Vistoria de Entrada

Código 488

Endereço do imóvel	488 - Avenida Cláudio Pinto Nascimento, 219, Parque Morumbi, Votorantim - SP.
Proprietário(a)	Catojo Empreendimentos e Incorporações Ltda
Locatário(a)	Costa Pereira Construções Ltda
Vistoriador(a)	Dominai Inicial
Data do laudo	05/07/2022 16:35:25

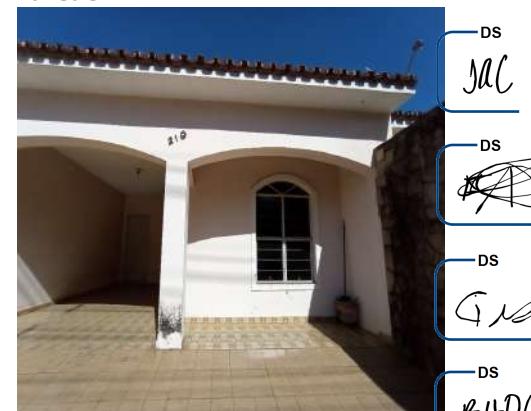
2.1 - Parede na cor salmão. em estado regular com pintura acrílico fosco, com trincas e com desgaste natural, porém, numeração completa e com pintura antiga; com parte de revestido em pedras na cor bege em estado

regular, com desgaste natural.

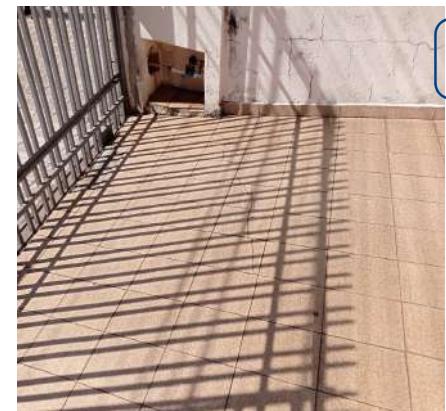
2.2 - Piso de cerâmica na cor marrom em estado regular, sujo, com trincas e com desgaste natural; com rodapé em estado regular.

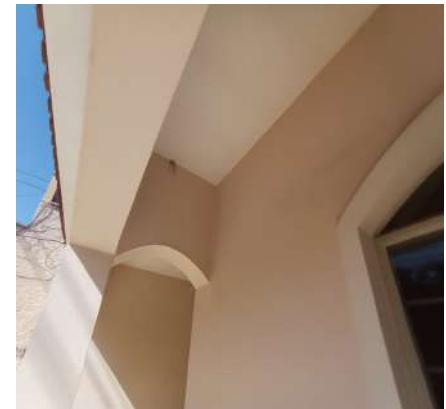
- 3.1 - Parede na cor salmão. em estado regular com pintura acrílico fosco, com avarias, com trincas e com desgaste natural, porém, com pintura antiga.
- 3.2 - Piso de cerâmica na cor bege em estado regular, sujo, com trincas e com desgaste natural; com rodapé em estado regular. Obs: 01 vaso cerâmico danificado.
- 3.3 - Teto de laje na cor branco(a) em bom estado com pintura acrílico fosco, com pintura antiga, porém, com desgaste natural.
- 3.4 - 2 Spots de metálico na cor branco(a) em estado regular, porém, com lâmpadas.

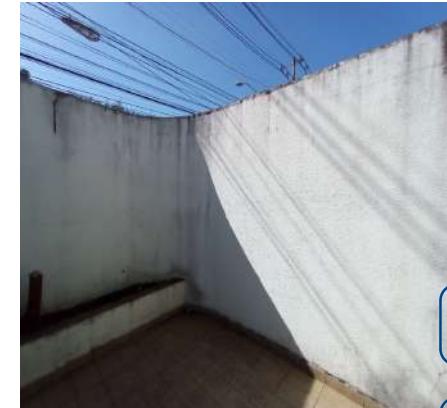
5.1 - Parede na cor branco(a) em estado regular com pintura acrílico fosco, com trincas e com desgaste natural, porém, com pintura antiga.

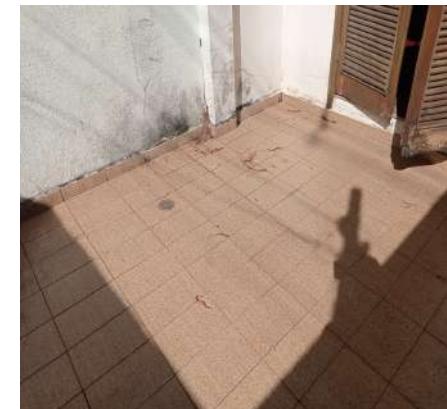
5.2 - Piso de cerâmica na cor marrom em estado regular, sujo, com trincas e com desgaste natural, porém, com canteiro de plantas; com rodapé em estado regular; com grelha de metálico em estado regular, com desgaste.

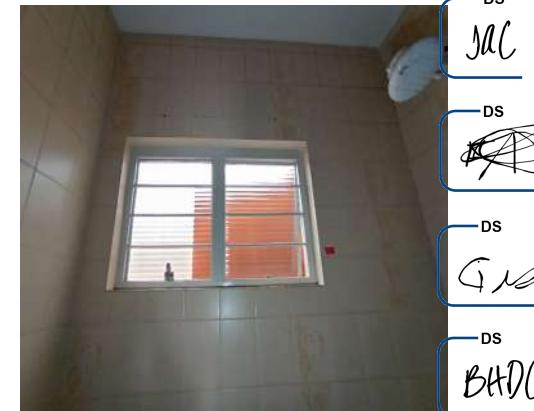
- 8.1 - Parede de azulejo na cor bege em estado regular, com furos e com desgaste natural.
- 8.2 - Piso de cerâmica na cor marrom em estado regular, com desgaste natural; com soleira de granito na cor marrom em bom estado, porém, com desgaste natural; com ralo de aço inox em estado regular, com desgaste natural.

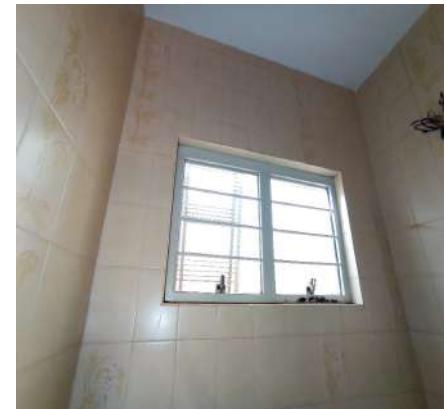
10.1 - Parede de azulejo na cor bege em estado regular, com furos, com trincas, com desgaste natural e com falha no rejunte.

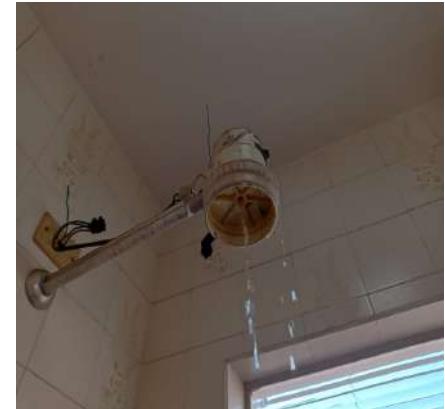
**Chuveiro**

- 17.13 - Chuveiro de plástico lorenzetti na cor branco(a) em bom estado, porém, com vazamento, não esquentando e base danificada.
- 17.14 - Plafon de metálico na cor cinza em bom estado, funcionando, com acabamento e com lâmpadas.

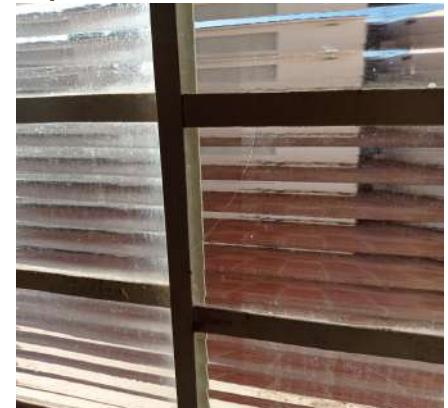
- 18.5 - Esquadria de metálico na cor branco(a) em bom estado com pintura esmaltada, com trincos, faltando vidro, com 01 puxador, com parte basculante, com pintura antiga, com vidros canelados, com 02 partes fixas e com 02 partes de correr, porém, com desgaste natural e com 01 vidro trincado.

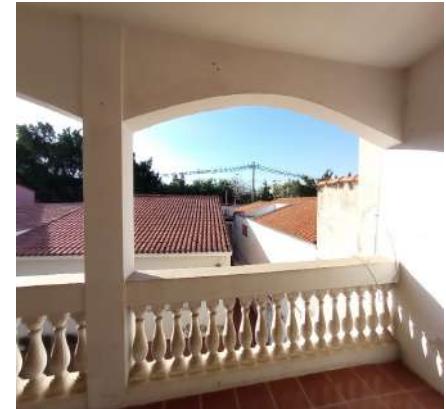
- 20.1 - Parede na cor branco(a) em estado regular com pintura acrílico fosco, com furos, com imperfeições, com trincas e com desgaste natural, porém, com pintura antiga.

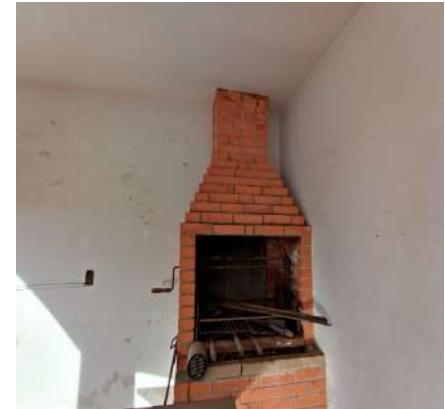
- 20.5 - Bancada da pia de mármore sintético na cor bege em bom estado, com sifão pvc sem vazamento, porém, sujas e com desgaste.
- 20.6 - Churrasqueira de tijolo á vista em estado regular, com imperfeições e com trincas, porém, com espeto, com grelha, com 01 gaveta, com grelhas removíveis e com suportes de ferro.
