Laudo de Vistoria de Entrada

Código 489

Endereço do imóvel	489 - Rua José Marchi, 509, 3º andar, apto42, Jardim dos Estados, Sorocaba - SP.
Proprietário(a)	Soma Loteamentos Ltda
Locatário(a)	Thiago Henrique dos Santos
Vistoriador(a)	Dominai Inicial
Data do laudo	11/07/2022 17:42:20

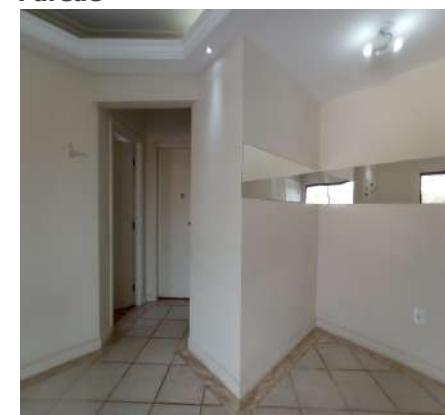
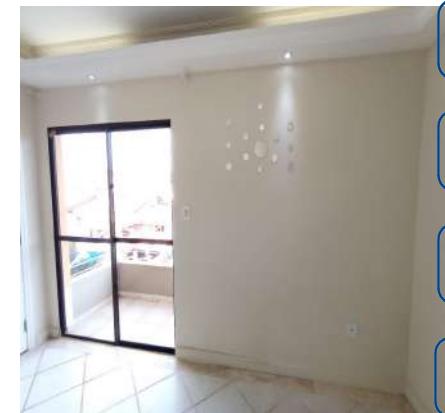
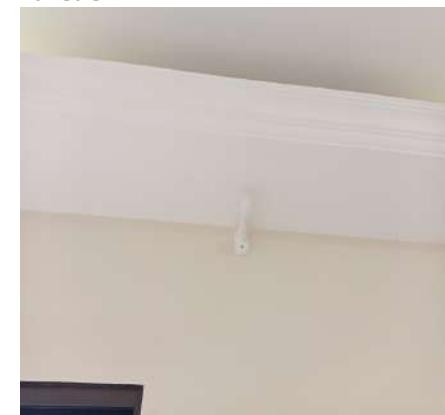
- 1.1 - Parede na cor creme em estado regular com pintura acrílico fosco, com furos, com desgaste natural e com marcas de sujeira, porém, com adesivo, com suporte e com pintura antiga.

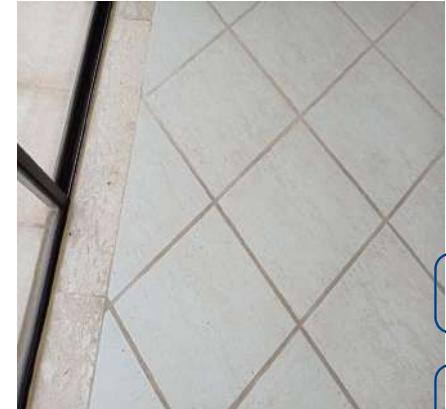
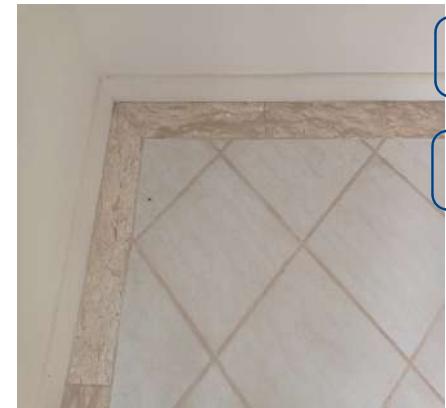
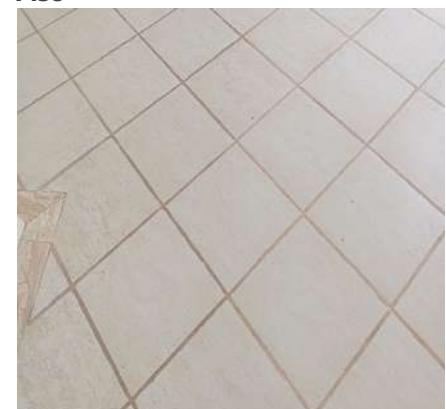
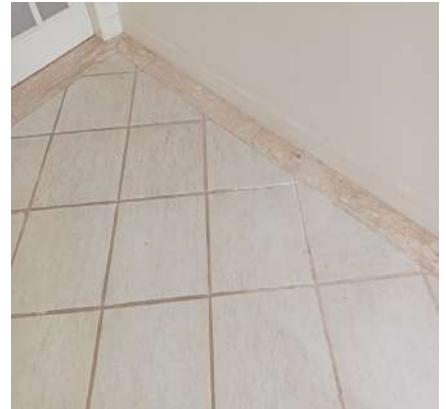
- 1.2 - Piso de cerâmica na cor creme em estado regular, com trincas e com desgaste natural; com rodapé de madeira na cor creme em estado regular com pintura acrílico fosco, com desgaste natural e com marcas de sujeira, porém, com pintura antiga; com soleira de mármore travertino em estado regular, com desgaste natural. Obs: 01 tapete em fibra com desgastes.

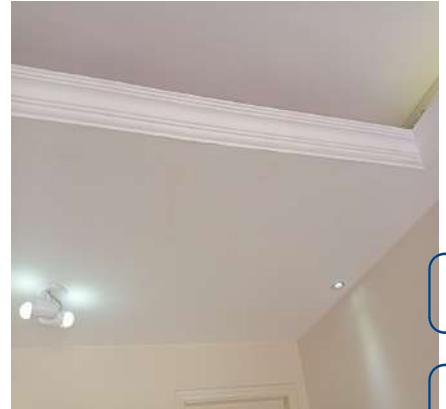
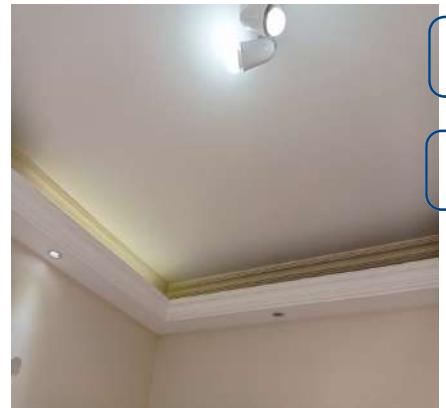
- 1.3 - Teto de laje na cor branco(a) em estado regular com pintura acrílico fosco, com desgaste natural, porém, com pintura antiga; com sanca de gesso na cor branco(a) em bom estado com pintura acrílico fosco, com pintura antiga e com iluminação de led, porém, com desgaste natural.

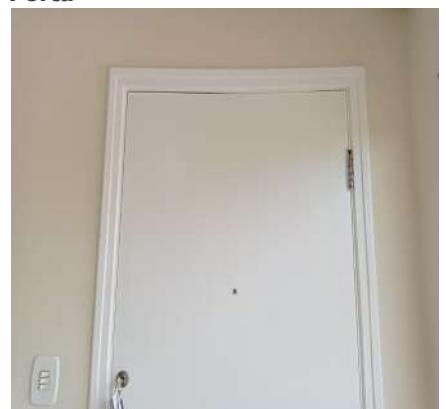
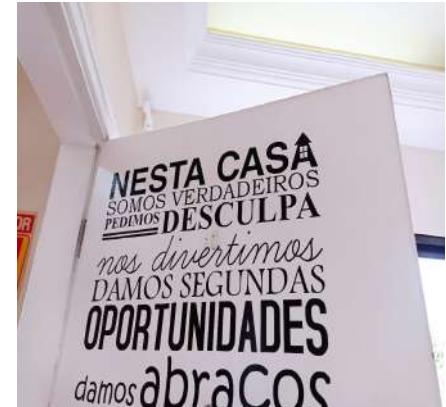
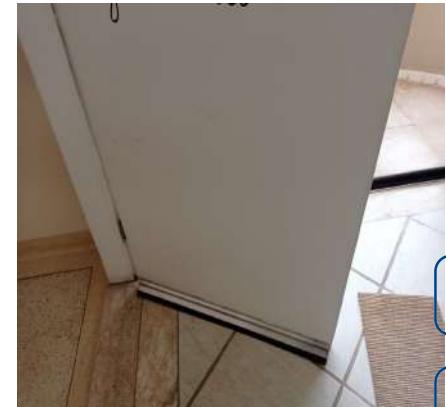
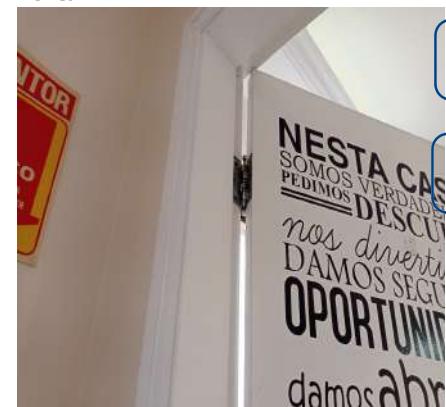
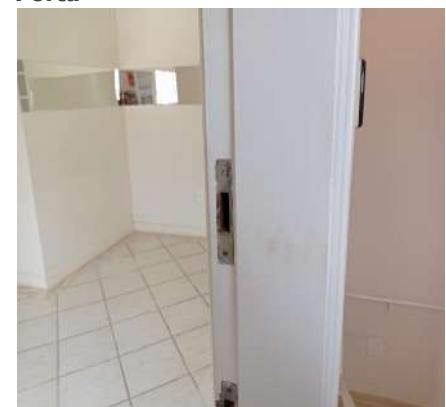
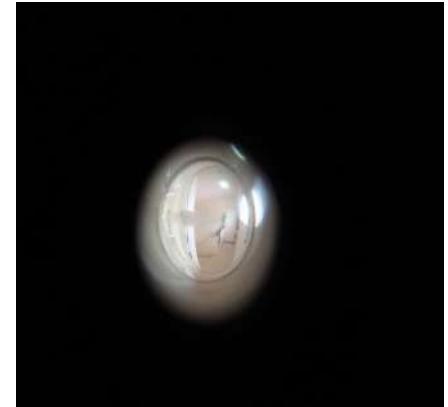
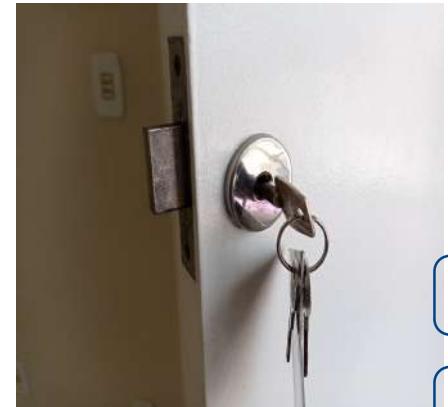
- 1.4 - Porta de madeira na cor branco(a) em estado regular com pintura acrílico fosco, com desgaste natural e com marcas de sujeira, porém, com adesivos, com olho mágico, com pintura antiga e com fechadura tetra com chave; com batente em estado regular; com fechadura de metálico na cor cinza em estado regular, sem chave e com desgaste natural, porém, funcionando.

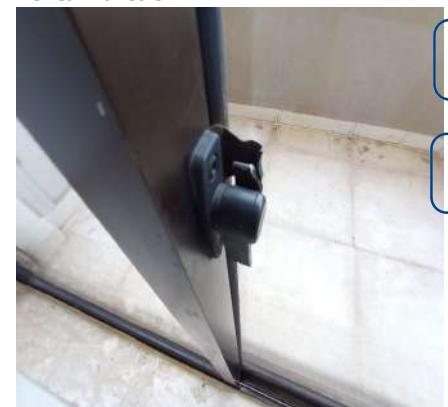
- 1.5 - Porta Balcão de alumínio na cor marrom em estado regular, com jogo, porém, funcionando, com trincos, com vidro liso, com 01 parte fixa e com 01 parte de correr.

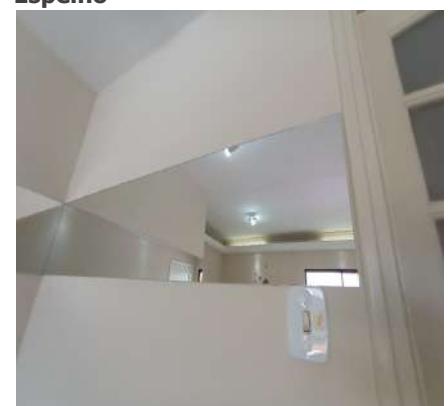
- 1.6 - 19 Espelhos em estado regular, com desgaste natural, porém, fixo na parede.

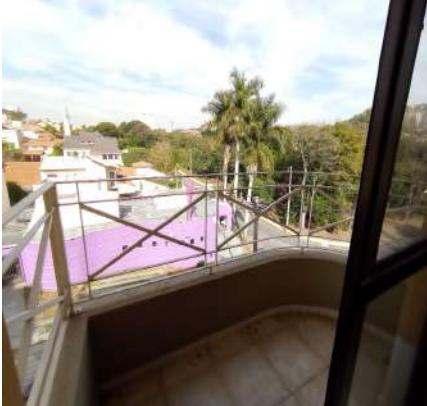
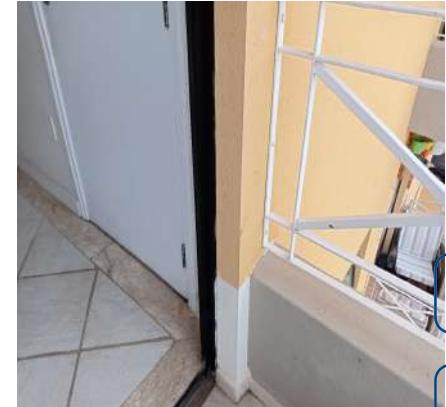
2.1 - Parede em estado regular com pintura acrílico fosco, com desgaste natural e com marcas de sujeira, porém, com pintura antiga e com padrão do condomínio.

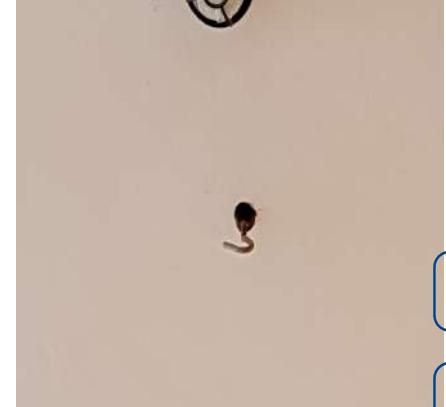
2.3 - Teto de laje na cor branco(a) em estado regular com pintura acrílico fosco, com manchas e com desgaste natural, porém, com gancho e com pintura antiga.

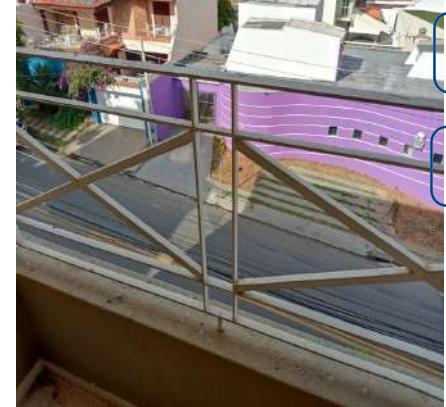
2.4 - Parapeito de metálico na cor branco(a) em estado regular com pintura esmaltada, com manchas e com desgaste natural, porém, com pintura antiga.

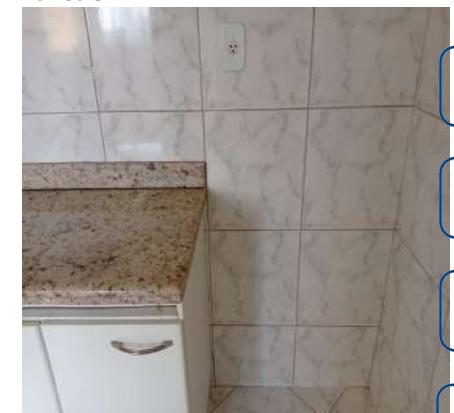
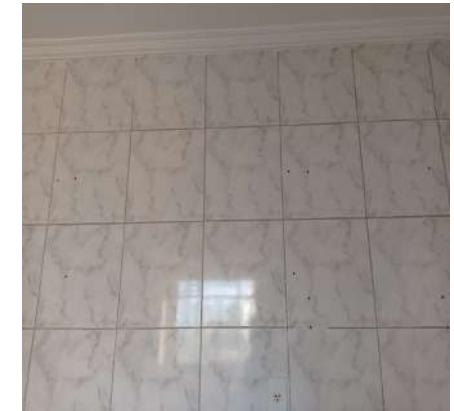
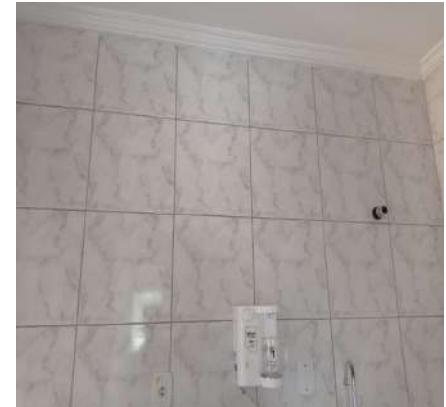
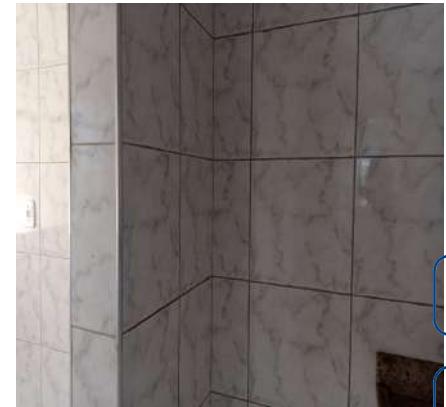
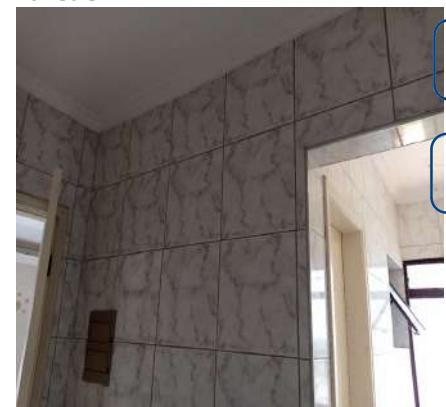
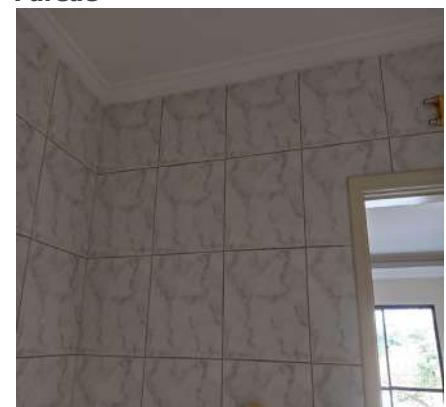
- 3.1 - Parede de azulejo nas cores branco(a) e cinza em estado regular, com furos e com falha no rejunte.
3.2 - Piso de cerâmica nas cores branco(a) e cinza em estado regular, sujo, com lascados e com desgaste natural;

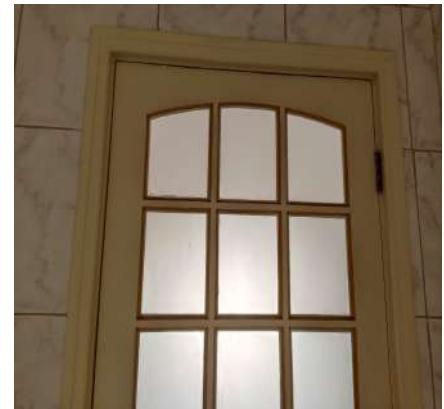
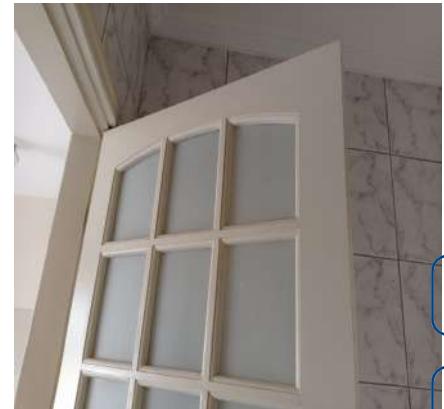
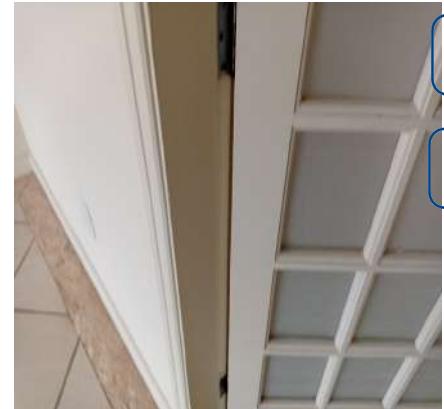
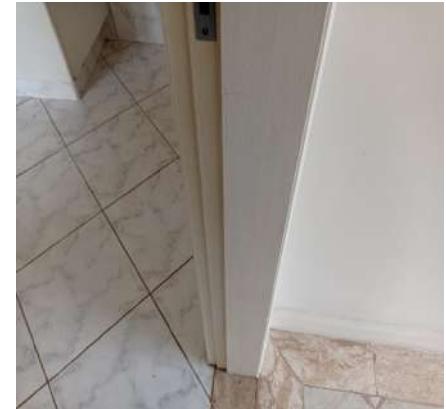
3.4 - Porta de madeira na cor branco(a) em estado regular com pintura acrílico fosco, com manchas e com desgaste natural, porém, com vidro fosco e com pintura antiga; com batente em estado regular; com fechadura de metálico na cor cinza em estado regular, com desgaste natural, porém, funcionando e com chave.

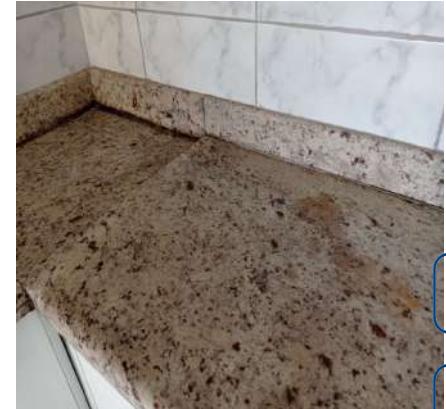
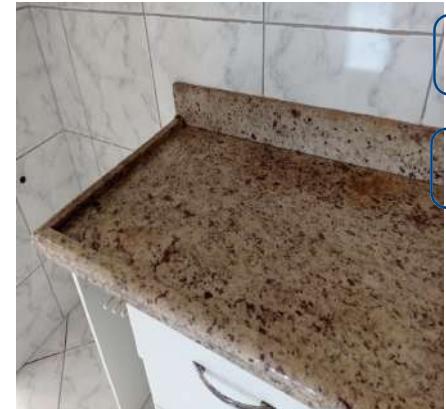
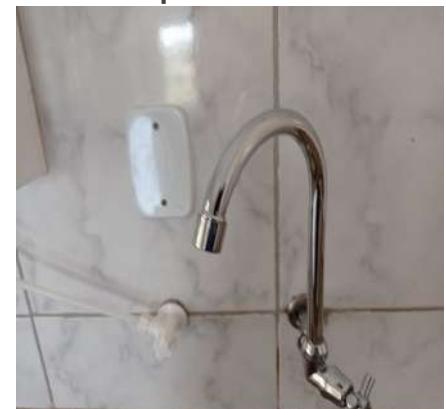
3.5 - Bancada da pia de granito na cor bege em estado regular, com manchas e com desgaste natural, porém, com rejunte sujo, com cuba de inox, com sifão pvc sem vazamento e sendo 01 torneira bica móvel metálica funcionando sem vazamento.

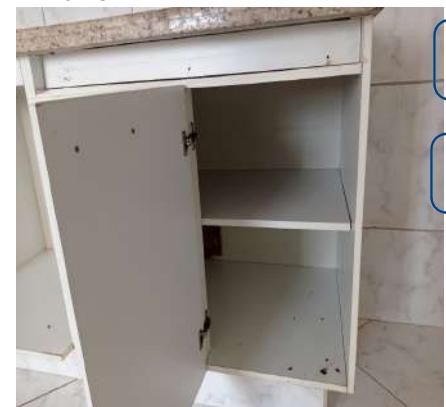
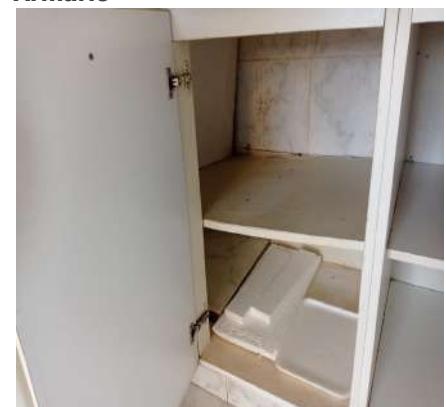
3.6 - Armário de mdf na cor branco(a) em estado regular, sujo, com imperfeições, com manchas, com desgaste natural e com dobradiça (s) enferrujada (s), porém, com puxadores e com suporte de correr para guardanapos; com 5 portas em estado regular, com desgaste natural; com 4 gavetas em estado regular, com desgaste natural.

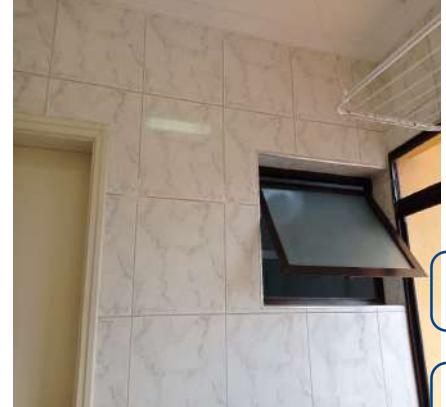
- 4.1 - Parede de azulejo nas cores branco(a) e cinza em estado regular, com furos e com trincas.
- 4.2 - Piso de cerâmica nas cores branco(a) e cinza em estado regular, sujo, com lascados e com desgaste natural, com ralo de plástico na cor cromado em estado regular, com desgaste natural. Obs: 01 tela mosqueteiro.

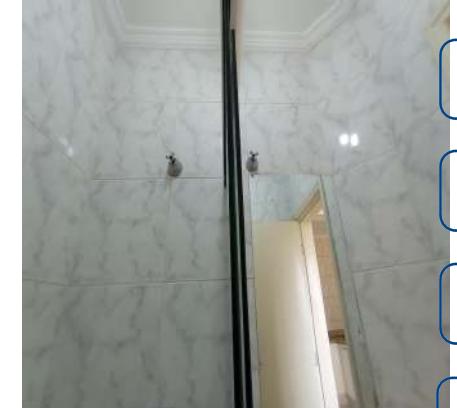
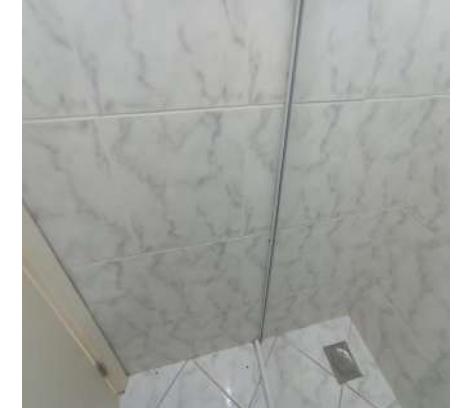
5.1 - Parede de azulejo nas cores branco(a) e cinza em estado regular, com furos.

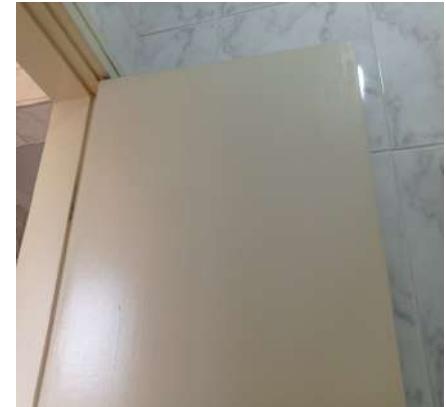
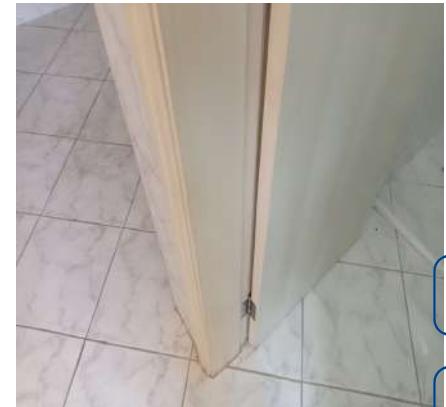
5.4 - Porta de madeira na cor branco(a) em estado regular com pintura acrílico fosco, com manchas e com desgaste natural, porém, com pintura antiga; com batente em estado regular; com fechadura de metálico na cor cinza em estado regular, com desgaste natural, porém, funcionando e com chave.

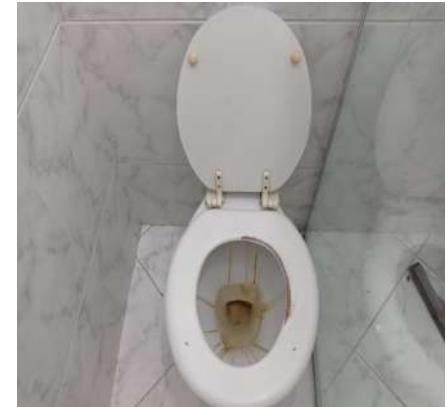
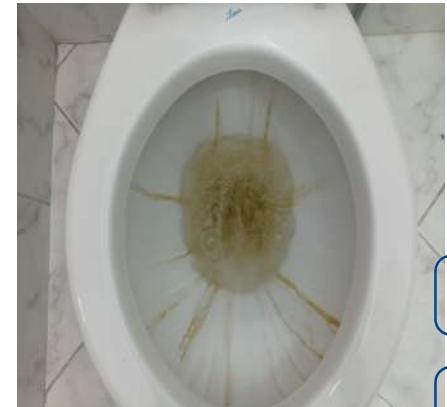
5.8 - Vaso Sanitário de louça na cor branco(a) em bom estado, funcionando, porém, sujo e com manchas; com válvula de metálico na cor cromado em bom estado, funcionando e sem vazamento; com assento de madeira na cor branco(a) em estado regular, com manchas e com desgaste natural.

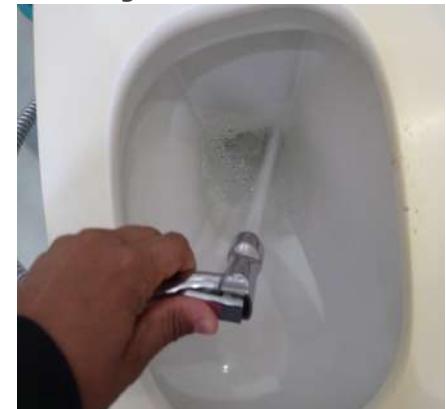
7.13 - Ducha higiênica de metálico na cor cromado em estado regular, com vazamento e com desgaste, porém, funcionando e com registro.

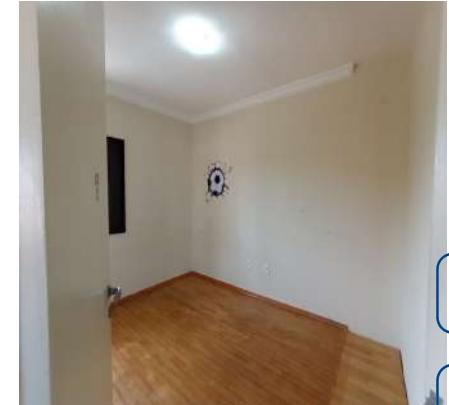
- 8.1 - Parede na cor creme em estado regular com pintura acrílico fosco, com furos, com trincas, com desgaste natural e com marcas de sujeira, porém, com adesivo e com pintura antiga.

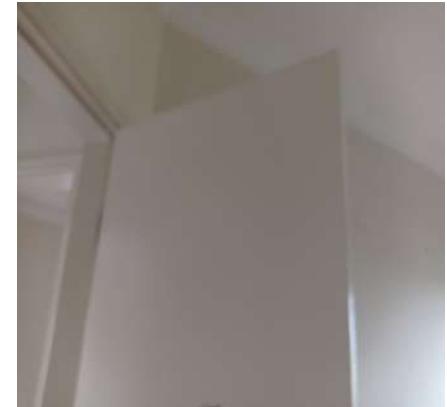
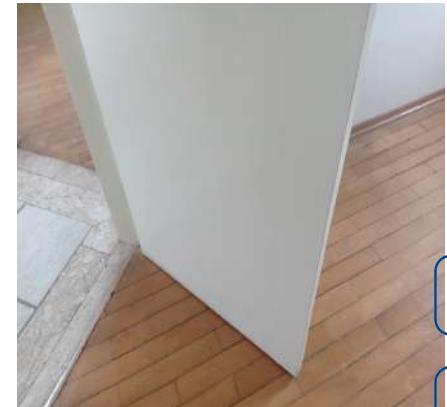
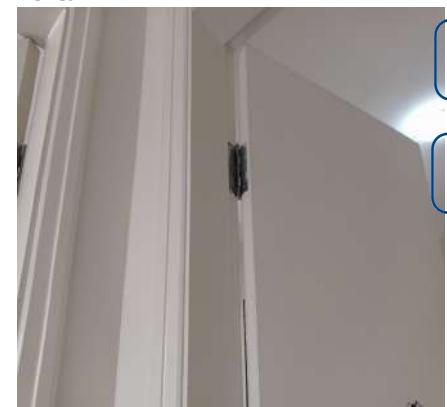
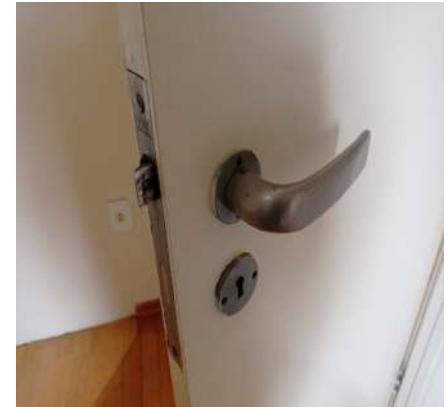
- 8.4 - Porta de madeira na cor branco(a) em estado regular com pintura acrílico fosco, com manchas e com desgaste natural, porém, com adesivo e com pintura antiga; com batente em estado regular; com fechadura de metálico na cor cinza em estado regular, sem chave e com desgaste natural, porém, funcionando.

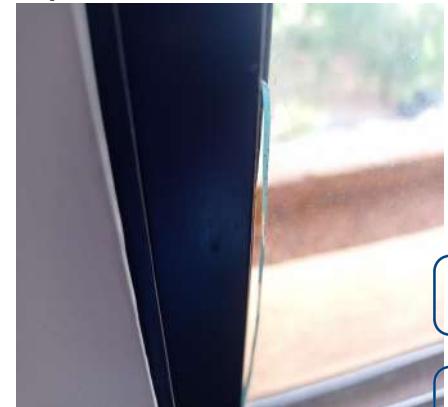
- 8.5 - Esquadria de alumínio na cor marrom em estado regular, com desgaste natural e com vidro quebrado, porém, com puxadores, com trinco, tela mosqueteiro, com veneziana cega, com 01 parte fixa e com 03 partes de correr. Obs: Borracha de vedação do vidro soltando.
