## Laudo de Vistoria de Entrada

**Código** 367

<b>Endereço do imóvel</b>	367 - Rua Augusto Lippel, 1900, Bloco C, Apartamento 56, Parque Campolim, Sorocaba - SP.
<b>Proprietário(a)</b>	MARÍLIA PALIATO
<b>Locatários(as)</b>	Sergio Wicles Máximo de Souza e José Emanuel Máximo de Souza
<b>Vistoriador(a)</b>	Dominai Inicial
<b>Data do laudo</b>	21/07/2022 12:23:10

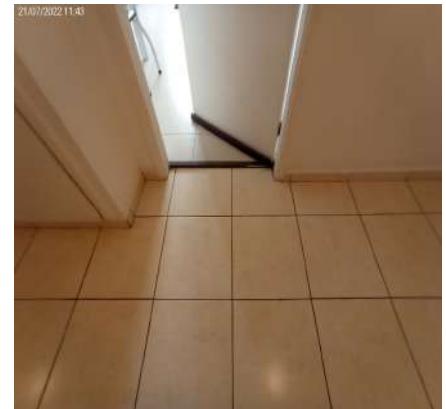
**Piso**

- 1.1 - Parede em estado regular, porém, com padrão do condomínio.
- 1.2 - Piso de cerâmica na cor bege em estado regular, com desgaste natural. Obs: 01 capacho com desgastes.
- 1.3 - Interruptor de plástico na cor branco(a) em estado regular, com marcas de sujeira, porém, funcionando.

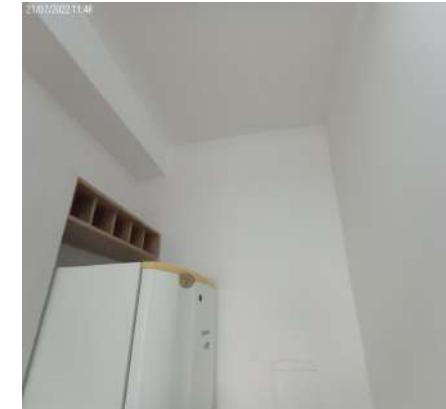
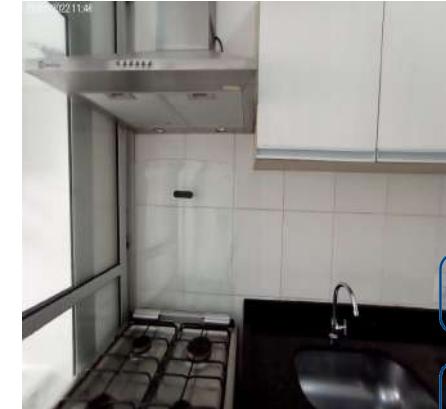
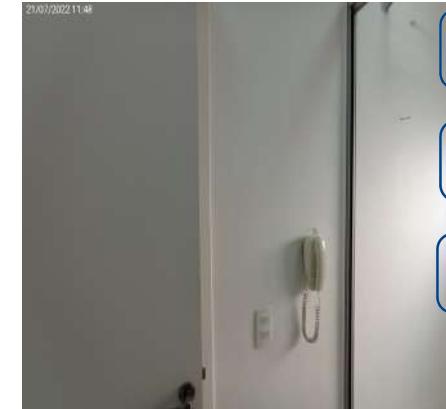
- 3.1 - Parede na cor branco(a) em bom estado com pintura acrílico fosco, com pintura antiga, porém, com marcas de sujeira; com parte de azulejo na cor branco(a) em bom estado, porém, sujo.

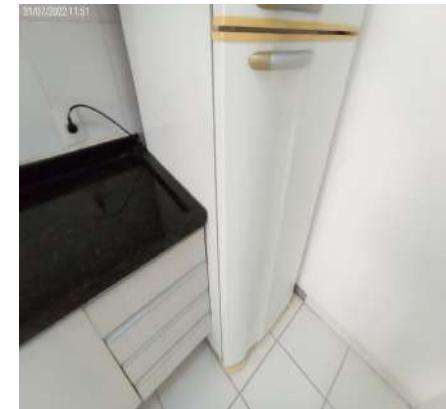
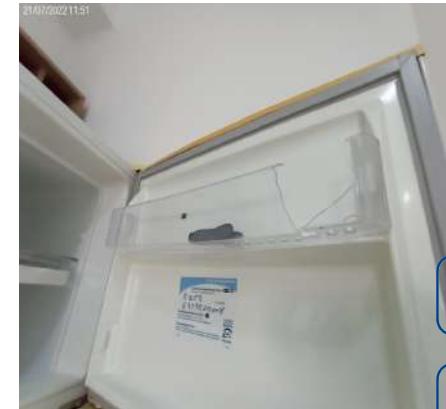
- 3.8 - Geladeira de metálico na cor branco(a) em estado regular, com desgaste, porém, com 02 portas. Obs: Funcionando apenas o congelador.
- 3.9 - Coifa de inox electrolux em estado regular, sujo e com desgaste, porém, funcionando e com iluminação led.

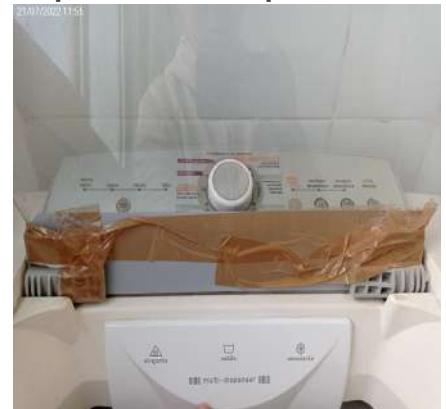
- 4.9 - Máquina de lavar roupa de metálico brastemp na cor branco(a) em estado regular, com tampa solta e com desgaste natural, porém, funcionando, com gaveta interna e com painel de comando.

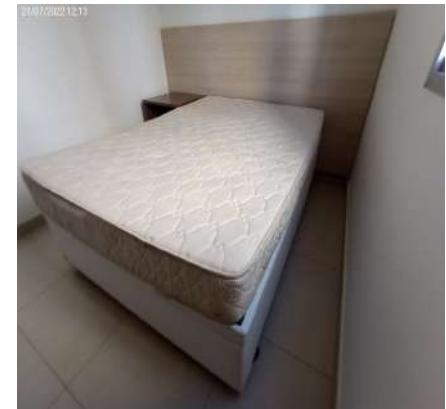
5.7 - Cama de Casal de madeira na cor branco(a) em estado regular, com marcas de sujeira, porém, do tipo box. Obs: Colchão com desgastes e manchas.

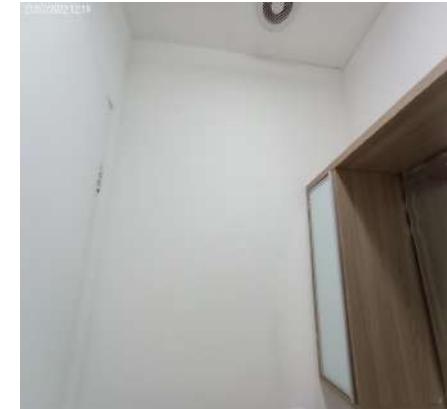
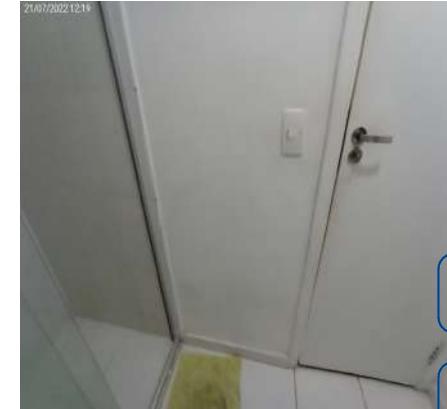
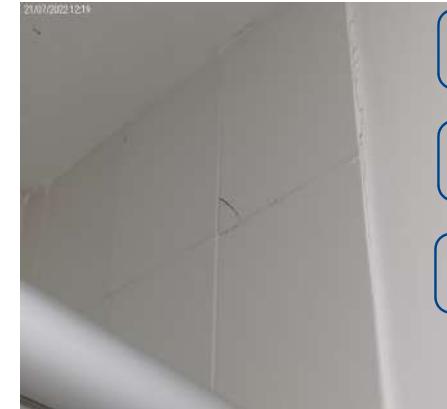
7.1 - Parede na cor branco(a) em estado regular com pintura acrílico fosco, com trinca e com marcas de sujeira, porém, com pintura antiga; com parte de azulejo na cor branco(a) em estado regular, com trincas e com marcas de

sujeira.
