Laudo de Vistoria de Entrada

Código 492

Endereço do imóvel	492 - Rua Santa Maria, 231, Bloco 03, apto 02, Residencial Villa de Espanha, Vila Hortência, Sorocaba - SP.
Proprietários(as)	Nadya Amanda Franco Pereira Lopes da Silva e Guilherme Augusto Lopes da Silva
Locatário(a)	Vanessa Carlos Ribeiro
Vistoriador(a)	Dominai Inicial
Data do laudo	22/07/2022 11:00:38

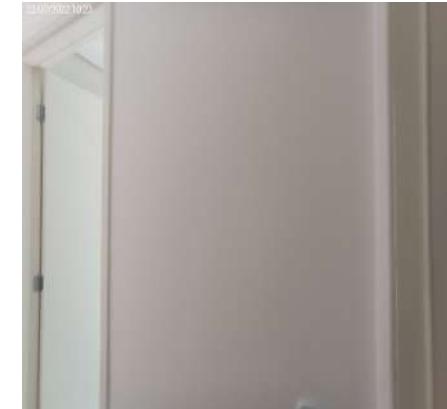
- 2.1 - Parede na cor branca em estado regular com pintura acrílico fosco, com desgaste natural e com marcas de sujeira, porém, com pintura antiga.
- 2.2 - Piso de laminado novo na cor marrom em ótimo estado; com soleira de mármore na cor branca em estado regular, com desgaste natural; com rodapé em ótimo estado.

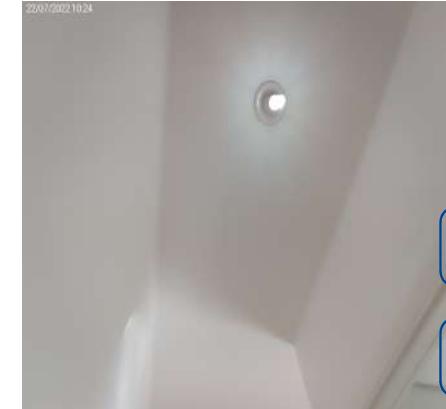
- 2.3 - Teto de laje na cor branca em bom estado com pintura acrílico fosco, com pintura antiga, porém, com desgaste natural.
- 2.4 - Porta de madeira na cor branca em estado regular com pintura esmaltada, com desgaste natural e com marcas de sujeira, porém, funcionando, com pintura antiga e com numeração do imóvel no padrão do condomínio; com batente em estado regular; com fechadura de metálico na cor cinza em estado regular, com desgaste natural, porém, funcionando e com chave.

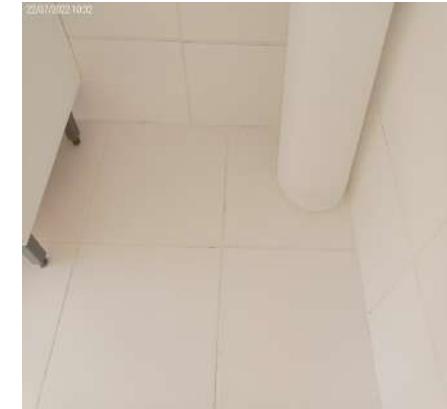
3.2 - Piso de cerâmica na cor branca em bom estado, porém, sujo, com lascados, com trincas e com desgaste natural; com soleira de mármore na cor branca em bom estado, porém, com desgaste natural.

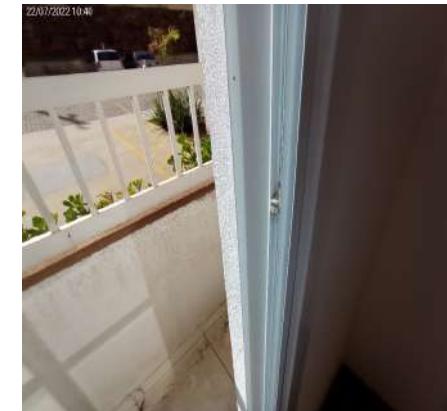
4.4 - Porta Balcão de alumínio na cor branca em bom estado, funcionando, com trincos, com vidros lisos e com 02 partes de correr, porém, com marcas de tinta.

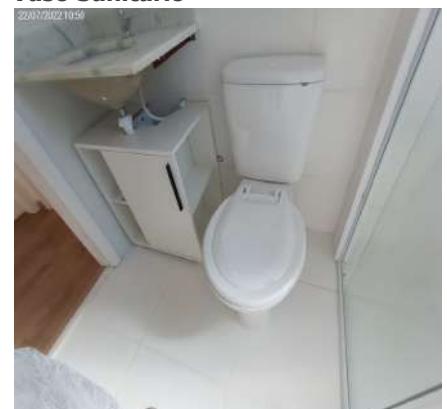
6.10 - Vaso Sanitário de louça na cor branca em bom estado, funcionando, com caixa acoplada e com assento de plástico, porém, com pequeno lascado no beiral.
