## Laudo de Vistoria de Entrada

<b>Endereço do imóvel</b>	502 - Alameda Celidônio do Monte, 661, Jardim das Magnólias, Sorocaba - SP.
<b>Proprietários(as)</b>	Germano Unterkircher Filho e Teresa Firmina Unterkircher
<b>Locatários(as)</b>	Graziela Ribeiro Silva Hakim e Felipe Hakim Xavier de Aguiar
<b>Vistoriadores(as)</b>	Dominai 02, Dominai Inicial e Dominai Final
<b>Data do laudo</b>	16/08/2022 14:04:01

### 1. Fachada

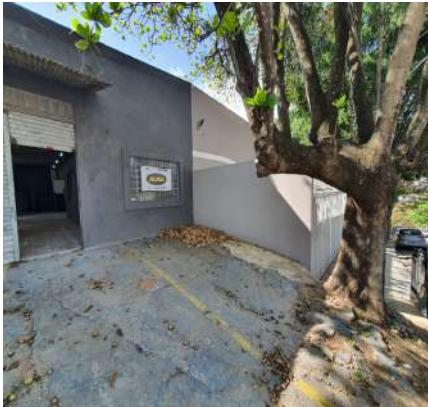
- 1.1 - Parede na cor cinza em bom estado, com hidrômetro, com pintura antiga, com estilo rústico e com número de metal, porém, suja, com furos e com manchas.
- 1.2 - Piso de concreto em estado regular, sujo, com desgaste, com imperfeições e com trincas, porém, com pintura antiga.
- 1.3 - Beiral de telha(s) em bom estado. Obs: Estrutura metálica sem pintura em bom estado.
- 1.4 - Relógio de Força de metálico em bom estado, porém, com desgaste natural.

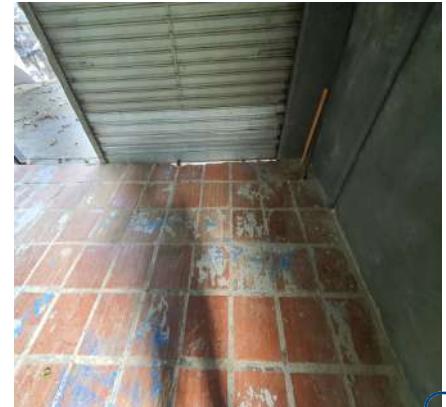
- 2.2 - Piso de cerâmica na cor vermelho em estado regular, empoeirado, com desgaste, com imperfeições, ~~com~~  
trincas e com marcas de sujeira; com 2 ralos de metálico em bom estado, metal oxidando.. Obs: Com parte ~~em~~  
concreto rústico com pintura de sinalização. MAC DS

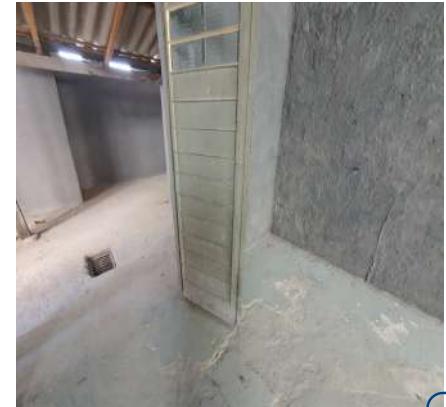
- 2.4 - Porta de metálico na cor verde em bom estado, com pintura antiga e cadeado médio com chave, porém, ~~com~~  
desgaste, com manchas e com desgaste natural; com fechadura de metálico em bom estado, funcionando, porém,  
sem chave. Obs: Com 52 vidros variados pintados sem avarias. X DS

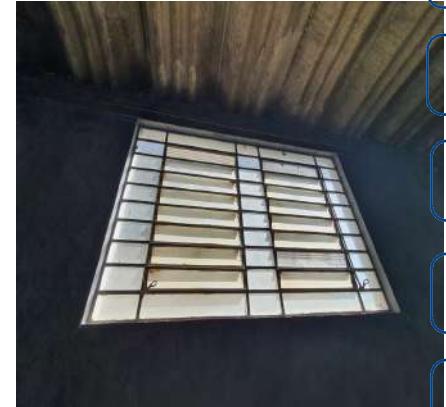
- 2.5 - Esquadria de metálico em bom estado, com pintura antiga e com vidros árticos, porém, com desgaste, ~~com~~  
manchas, com pintura gasta e com 03 vidros trincados. Obs: 04 puxadores tortos, todos emperrados. 05 vidros  
canelados, cada janela com 50 folhas de vidro. PBF DS

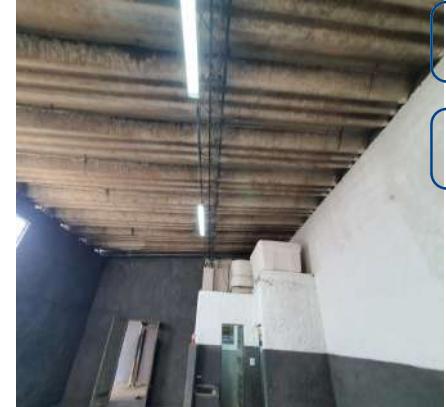
- 2.6 - Telhado antigo em bom estado, com telhas calhetão, porém, com desgaste. BHDC DS
- 2.7 - 2 Quadros Disjuntor de metálico em ótimo estado, funcionando, com 01 porta e com tomada externa.

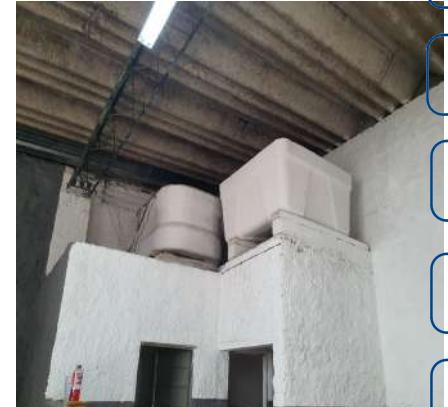
**Caixa d'agua**

- 2.10 - 2 Caixas d'água de amianto na cor branco(a) em bom estado, porém, com manchas e com pintura gasta. JAC DS

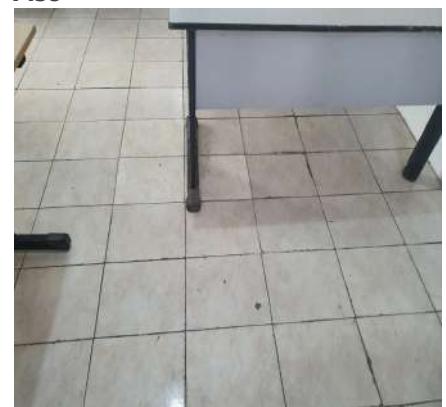
- 3.1 - Parede em ótimo estado, com pintura nova, porém, com falhas e com manchas; com parte, com textura.
- 3.2 - Piso de cerâmica na cor bege em bom estado, porém, lascadas, com desgaste, com manchas e com trincas.

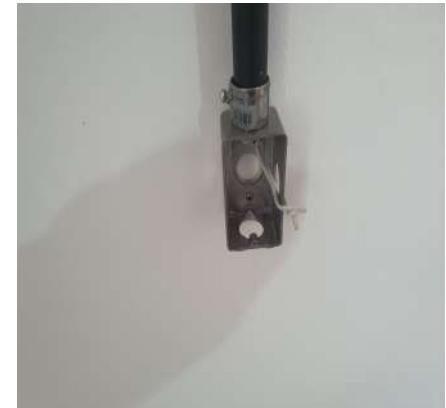
- 3.9 - Interruptor de plástico novo em bom estado, funcionando.
- 3.10 - Spot de plástico na cor branco(a) em bom estado, funcionando e com lâmpadas.
- 3.11 - 2 Tomadas de metálico em bom estado, funcionando. Obs: 01 faltando acabamento.

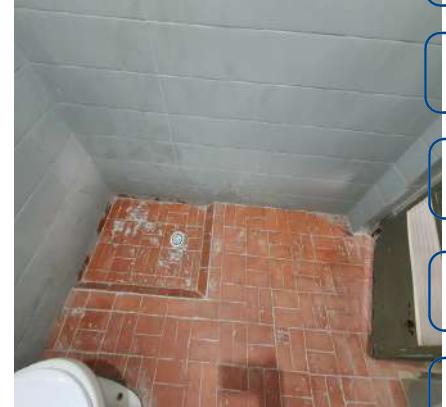
6.2 - Piso de cerâmica na cor vermelho em bom estado, porém, manchada, lascadas, com desgaste e com marcas de cimento; com ralo de plástico em estado regular, entupido.

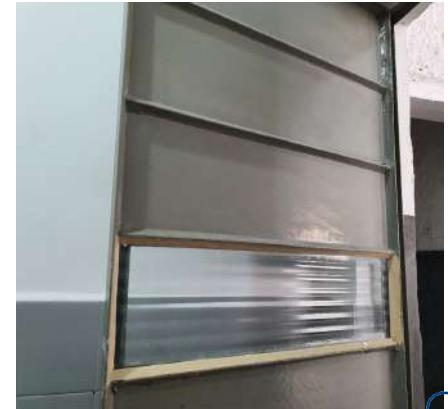
6.4 - Porta de metálico na cor verde em bom estado, com chave e com pintura antiga, porém, com avarias, com desgaste, com manchas e com desgaste natural; com puxador de metálico na cor cromado em bom estado, funcionando. Obs: Vidros canelados e lisos pintados. Com desgastes inferiores por ferrugem.

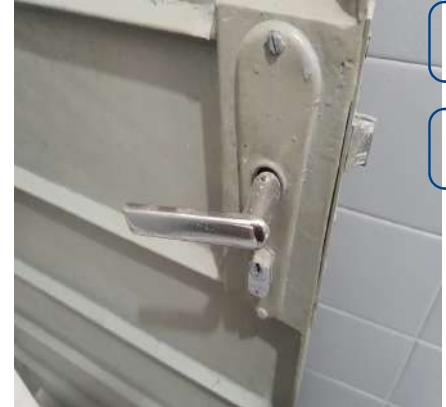
- 7.3 - Teto na cor branco(a) em ótimo estado, com pintura nova.
- 7.4 - Porta de metálico na cor verde em bom estado, com chave e com pintura antiga, porém, com avarias, com desgaste, com manchas e com desgaste natural; com puxador de metálico na cor cromado em bom estado, funcionando; com fechadura de metálico em bom estado, porém, emperrada. Obs: Vidros canelados e lisos pintados. Com desgastes inferiores por ferrugem.

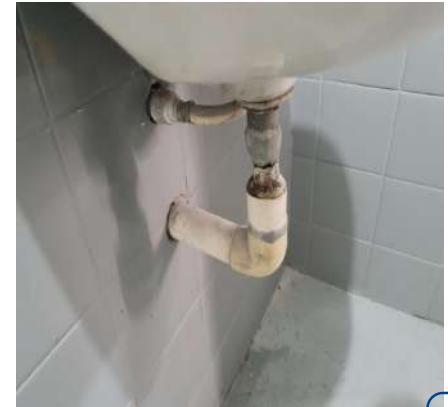
**Lavatório**

- 7.6 - Lavatório de louça na cor branco(a) em bom estado, com torneira metálica simples, porém, sujo, com desgaste e com sifão pvc com vazamento.
- 7.7 - Vaso Sanitário de louça em bom estado, funcionando e com caixa de descarga suspensa, porém, com desgaste e com manchas.

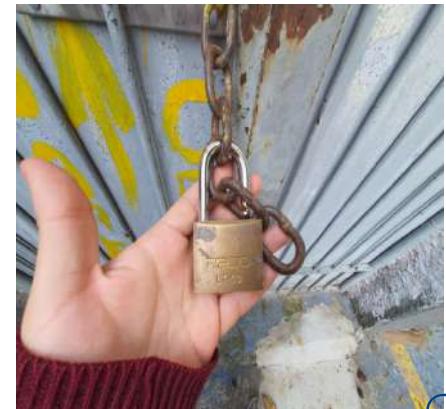
9.4 - Portão de metálico na cor cinza em bom estado, com chave, com pintura antiga e com caixa de correio, porém, com desgaste, com manchas e com pontos de ferrugem; com cadeado em bom estado, porém, com desgaste, Obs: Não fecha idealmente. Obs: Com cerca de segurança metalica.
