Laudo de Vistoria de Entrada

Código 527

Endereço do imóvel	527 - Avenida Antônio Carlos Comitre, 560, Parque Campolim, Sorocaba - SP.
Proprietário(a)	F2G PARTICIPAÇÕES LTDA
Locatário(a)	CREDLAR EMPREENDIMENTOS IMOBILIÁRIOS LTDA
Caucionante	CREDLAR EMPREENDIMENTOS IMOBILIÁRIOS LTDA
Vistoriador(a)	Dominai Inicial
Data do laudo	16/11/2022 16:53:12

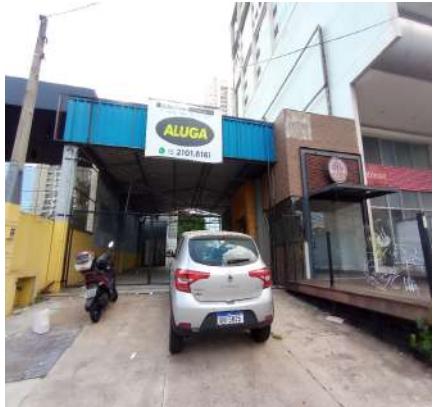
- 1.1 - Parede nas cores azul e amarela em estado regular, com furos, com trincas e com desgaste natural, porém, com pintura antiga.
- 1.2 - Piso de concreto com plantas em estado regular, com imperfeições, com matos, com trincas e com desgaste natural; com grelha em estado regular, sujo, faltando parte e com desgaste natural.
- 1.3 - Relógio de Força em estado regular, porém, padrão.
- 1.4 - Hidrômetro em estado regular, sem tampa, porém, padrão e com registro.

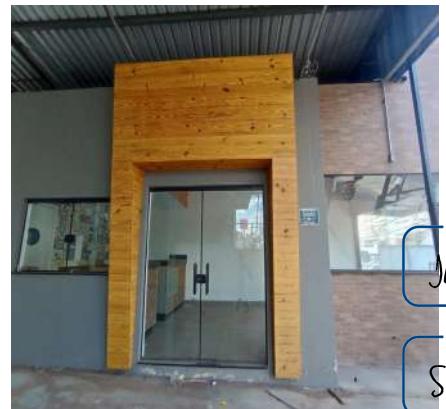
2.1 - Parede nas cores cinza e amarelo em estado regular com pintura acrílico fosco, com desgaste e com infiltrações, porém, com pintura antiga. Obs: Parte com acabamento em madeira com desgastes.

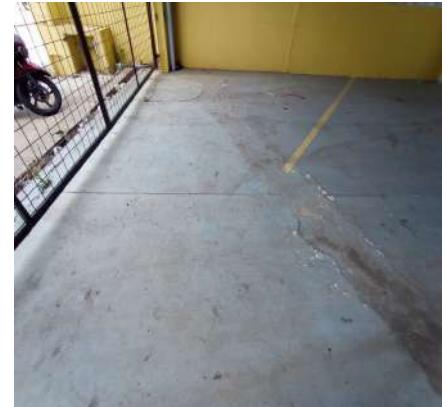
**Piso**

2.2 - Piso na cor cinza em estado regular com pintura esmaltada, sujo, com imperfeições e com desgaste natural, porém, com pintura antiga.

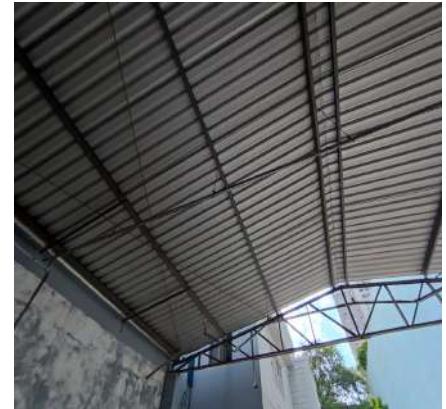
**Telhado**

2.3 - Telhado de aço galvanizado em estado regular, porém, com estrutura de ferro.

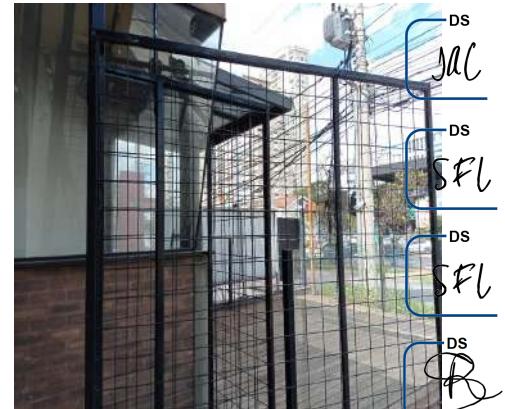
**Portão**

2.4 - Portão de metálico na cor preto(a) em estado regular, com manchas e com desgaste natural, porém, com trincos e com 02 partes de abrir.

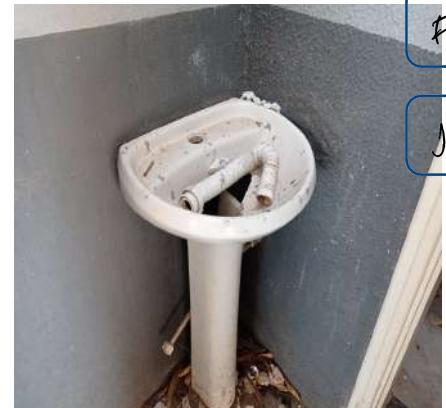
**Lavatório**

2.5 - Lavatório de louça na cor branco(a) em estado regular, danificado e com imperfeições, porém, com coluna.

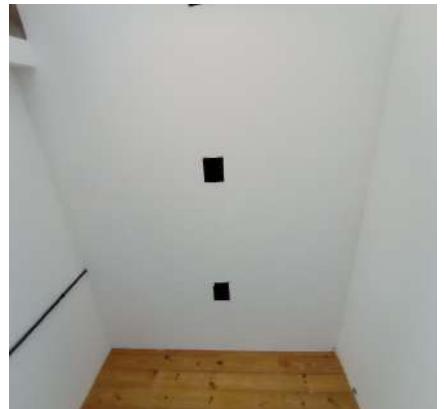
**Teto**

3.3 - Teto de gesso na cor branco(a) em estado regular com pintura acrílico fosco, com 05 furos e com desgaste natural, porém, com pintura antiga.

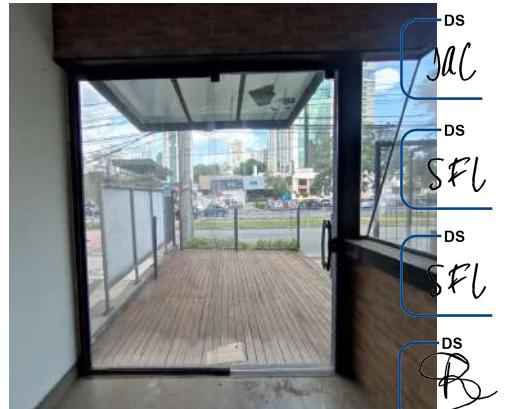
**Porta Balcão**

3.4 - 2 Portas Balcão de alumínio na cor preto(a) em bom estado, com puxadores e com vidro liso, porém, com fechadura sem chave.

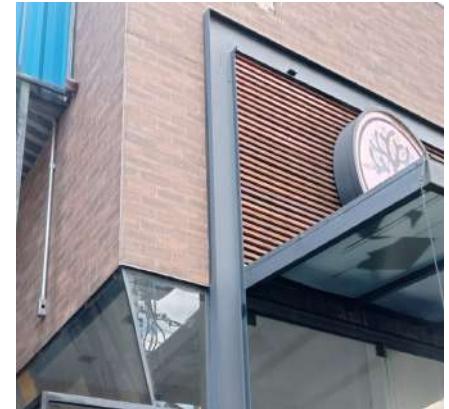
**Parede**

- 4.1 - Parede de azulejo na cor marrom em estado regular, com desgaste e faltando peça.
- 4.2 - Piso de madeira em estado regular com pintura envernizado, com imperfeições e com desgaste natural.
- 4.3 - Teto de metálico na cor preto(a) em estado regular, com desgaste, porém, com vidro temperado e com pintura antiga.
- 4.4 - Parapeito de alumínio na cor preto(a) em estado regular, sujo e com desgaste natural, porém, com vidro temperado.

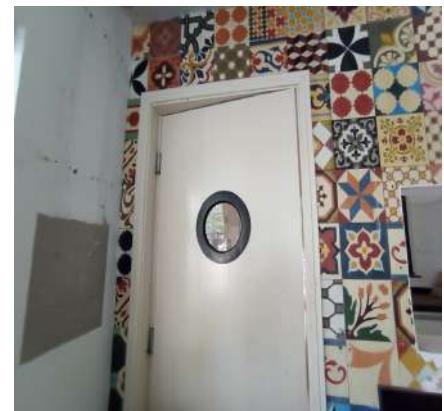
**Porta**

5.4 - Porta de madeira na cor bege em estado regular com pintura esmaltada, com desgaste natural e com marcas de sujeira, porém, com vidro liso, com pintura antiga e tipo vai e vem.

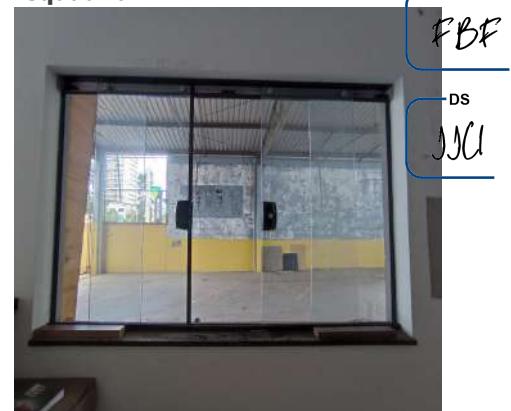
**Esquadria**

5.5 - Esquadria de alumínio na cor preto(a) em estado regular, sem chave e com desgaste natural, porém, com trinco, com vidro liso, com 02 partes fixas e com 02 partes de correr.

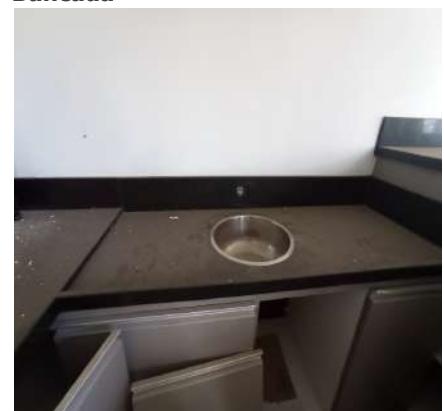
**Bancada**

5.6 - Bancada de granito na cor preto(a) em estado regular, sujo e com desgaste natural, porém, com cuba de inox.

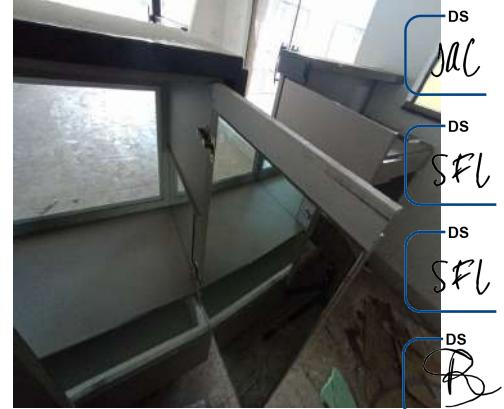
**Armário**

5.7 - Armário de mdf nas cores branco(a) e cinza em estado regular, sujo e com imperfeições, porém, com espelhos e com puxadores de alumínio; com 7 portas em estado regular; com 7 gavetas em estado regular.

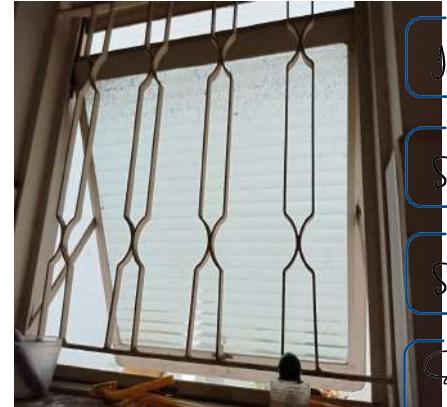
**Esquadria**

7.5 - Esquadria de metálico na cor branco(a) em estado regular, com desgaste natural, porém, com trinco, com parte basculante e com vidros canelados.

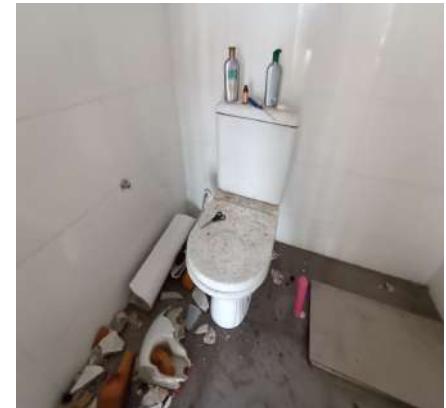
**Vaso Sanitário**

8.5 - Vaso Sanitário de louça na cor branco(a) em estado regular, sujo, com desgaste, sem funcionamento e com manchas, porém, com caixa acoplada e com assento de plástico.

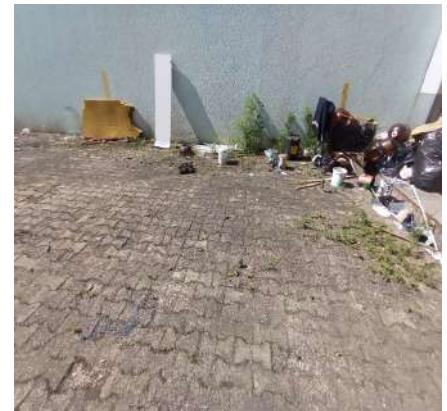
**Piso**

9.2 - Piso de bloquete de cimento em estado regular, sujo e com imperfeições, porém, com mato alto; com grelha de metálico em estado regular, faltando parte.

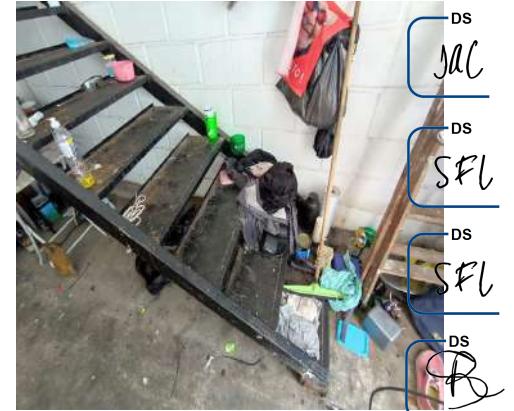
**Escada**

10.4 - Escada de metálico na cor preto(a) em estado regular, sujo e com desgaste.

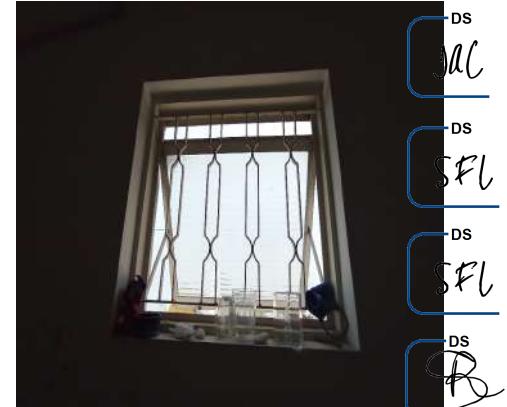
**Esquadria**

12.4 - Esquadria de metálico na cor branco(a) em estado regular, com desgaste natural, porém, com trinco, com parte basculante e com vidros canelados.

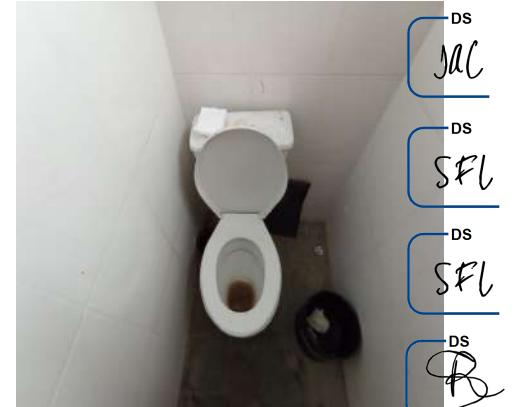
**Vaso Sanitário**

- 13.6 - Vaso Sanitário de louça na cor branco(a) em estado regular, sujo, com desgaste, sem funcionamento e com
manchas, porém, com caixa acoplada e com assento de plástico.
