## Laudo de Vistoria de Entrada

<b>Endereço do imóvel</b>	464 - Rua Coronel Cavalheiros, 398, APTO 01, Centro, Sorocaba - SP.	
<b>Proprietários(as)</b>	JAIR BELLUCCI e MARIA JOSE FOGA BELLUCCI	
<b>Locatários(as)</b>	DOUGLAS AMORIM DO NASCIMENTO e ELIZÂNGELA FERNANDA SOUZA GUERRA	DS JAC
<b>Vistoriador(a)</b>	Dominai Inicial	DS Douglas
<b>Data do laudo</b>	15/12/2022 10:32:54

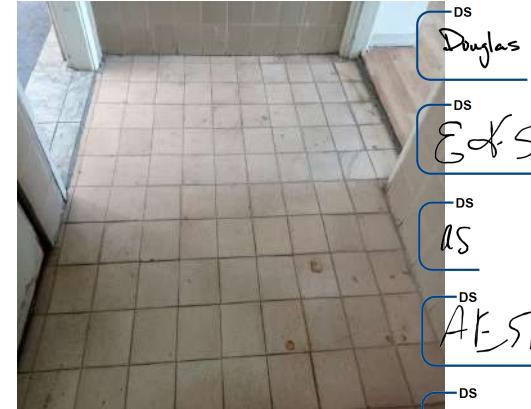
**Piso**

- 1.1 - Parede de azulejo na cor bege em estado regular, sujo, com furos e com trincas. Obs: Divisória Eucatex bege com desgastes.
- 1.2 - Piso de cerâmica na cor bege em estado regular, sujo, com desgaste, com lascados e com manchas.

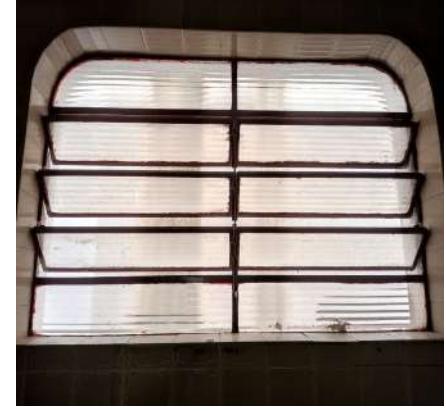
**Esquadria**

- 1.5 - Esquadria de metálico na cor marrom em estado regular com pintura esmaltada, emperrada e com desgaste, porém, com parte basculante, com pintura antiga e com vidros canelados.

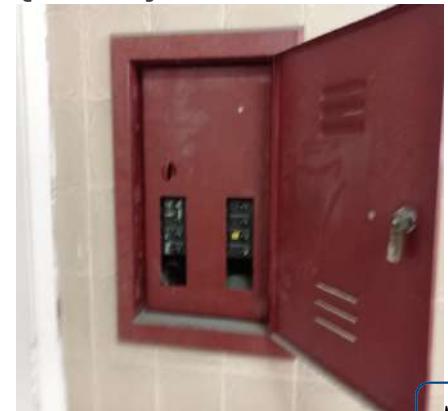
**Quadro Disjuntor**

- 1.7 - Quadro Disjuntor de metálico na cor marrom em estado regular, com desgaste natural, porém, com 02 portas.
- 1.8 - Luminária de Teto de metálico na cor preto(a) em estado regular, com desgaste natural e com 01 lâmpada queimada, porém, duplo, funcionando, com lâmpadas e do tipo tubular.

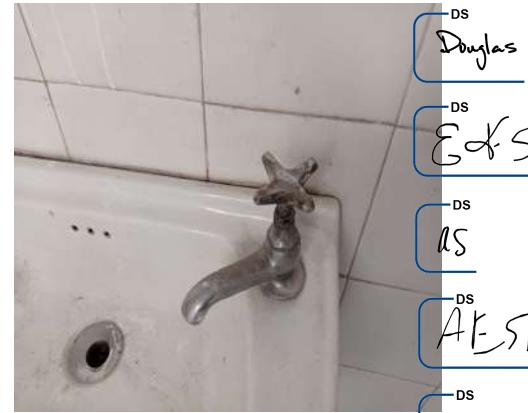
**Lavatório**

2.5 - Lavatório de louça na cor branco(a) em bom estado, funcionando e com sifão pvc sem vazamento, porém, sujo e sendo 01 torneira simples metálica funcionando com vazamento.

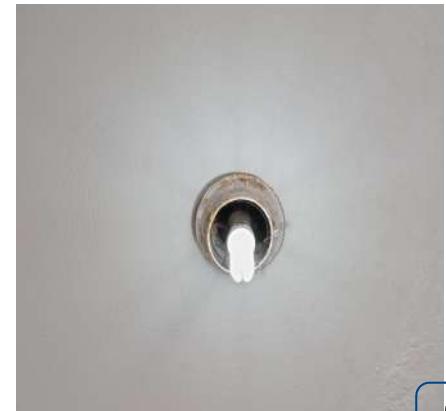
**Plafon**

2.8 - Plafon de metálico em estado regular, com desgaste natural e com marcas de ferrugem, porém, funcionando e com lâmpadas.

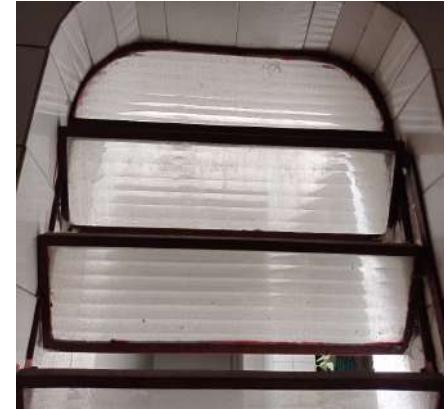
**Esquadria**

- 3.5 - Esquadria de metálico na cor marrom em estado regular com pintura esmaltada, emperrada e com desgaste natural, porém, com trinco, com parte basculante, com pintura antiga, com vidros canelados e com 02 partes de abrir.

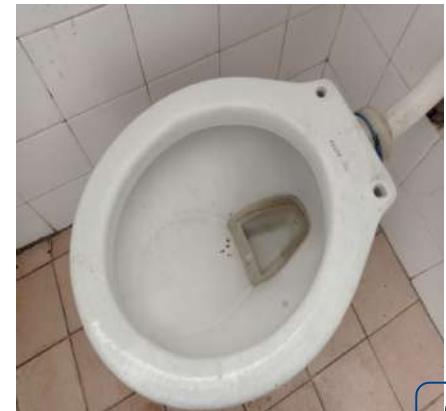
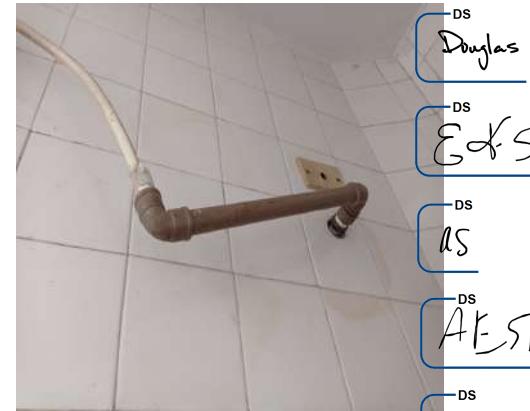
**Vaso Sanitário**

- 3.6 - Vaso Sanitário de louça na cor branco(a) em estado regular, sujo e com desgaste natural, porém, funcionando, sem assento e com caixa de descarga suspensa.

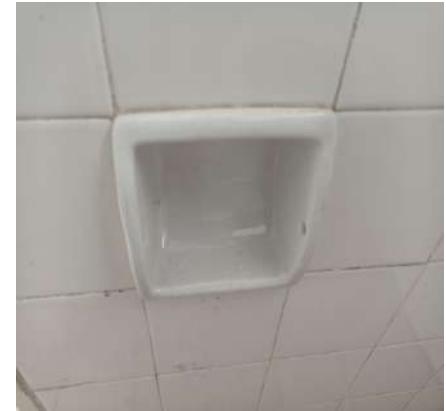
**Porta Papel Higiênico**

- 3.9 - Porta Papel Higiênico de louça na cor branco(a) em bom estado, fixo na parede, porém, faltando peça e com desgaste natural.
- 3.10 - Suporte de toalhas de louça na cor branco(a) em bom estado, fixo na parede, porém, com desgaste natural.

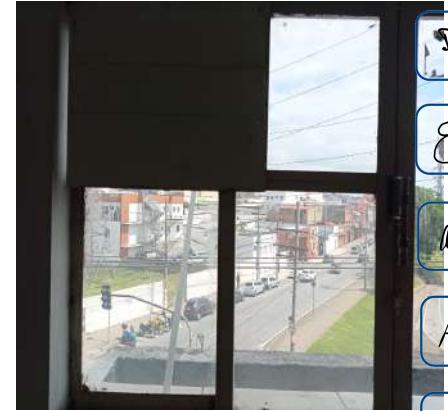
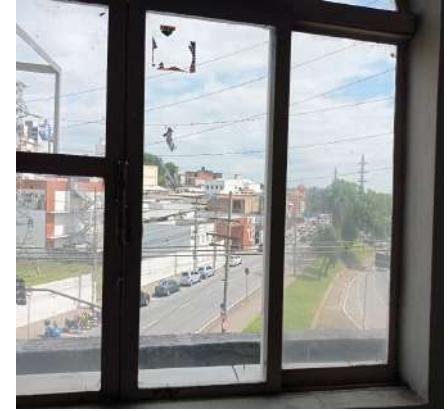
**Esquadria**

- 6.5 - Esquadria de metálico na cor branco(a) em estado regular com pintura esmaltada, com desgaste, com ferrugem e com manchas, porém, com trinco, com vidro liso, com pintura antiga, com 03 partes fixas e com 01 parte de correr. Obs: Com placa metálica e suporte externo.

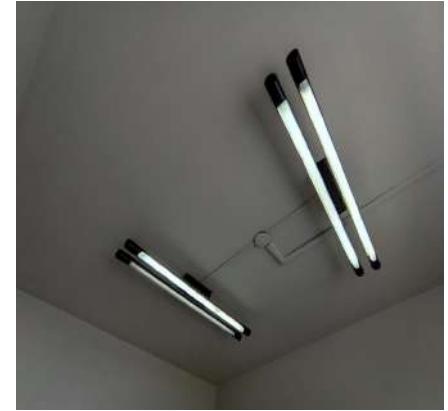
**Luminária de Teto**

- 6.6 - Luminária de Teto de metálico na cor preto(a) em estado regular, com 01 lâmpada queimada, porém, dupla, funcionando, do tipo tubular e com 03 lâmpadas funcionando.

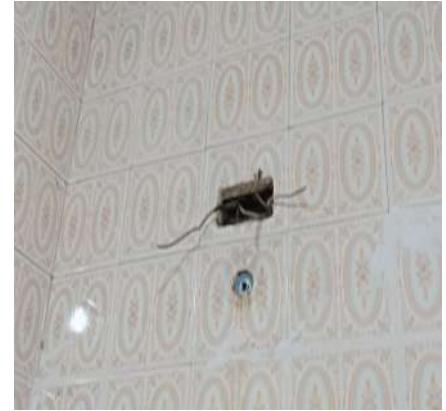
**Ponto elétrico**

- 8.14 - Interruptor de plástico na cor marrom em estado regular, com desgaste natural.
- 8.15 - Ponto elétrico em estado regular, sem acabamento e com fiação exposta.
