Laudo de Vistoria de Entrada

Código 12438

Endereço do imóvel	12438 - Avenida Itavuvu nº 3969/3971, Jardim Santa Cecília, Sorocaba - SP.
Proprietários(as)	Jose Roberto Pinheiro dos Santos e Soraya Toni Mehserejian dos Santos
Locatário(a)	Jose Gerlandio Nunes ME
Vistoriador(a)	Dominai Inicial
Data do laudo	23/01/2023 09:31:03

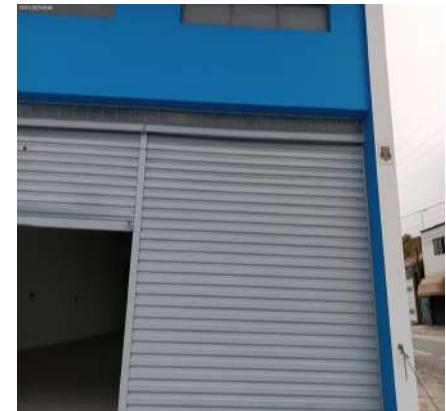
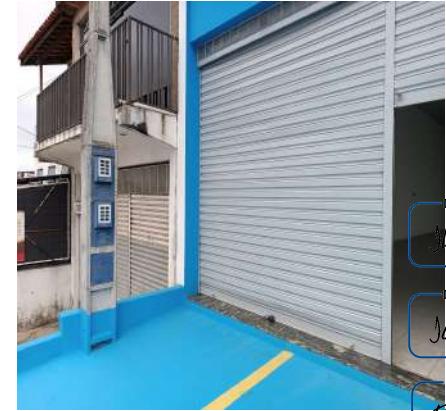
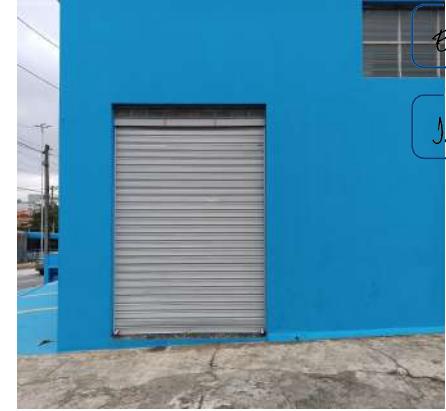
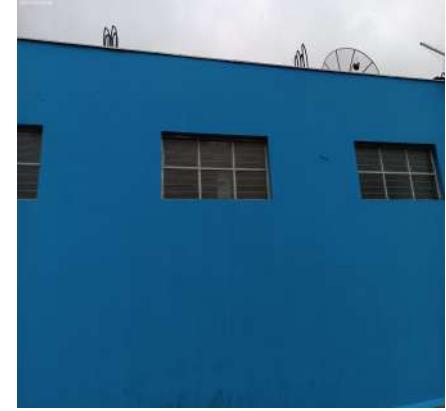
- 1.1 - Parede na cor azul em estado regular com pintura acrílico fosco, com desgaste e com marcas de sujeira, porém, com pintura nova.
- 1.2 - Piso de concreto nas cores azul e amarelo em bom estado com pintura acrílico fosco, com pintura nova, porém, com desgaste natural e com marcas de sujeira. Obs: 3 estacas limitadores de estacionamento com corrente, cadeados e chaves.
- 1.3 - Beiral de laje na cor branco(a) em bom estado com pintura acrílico fosco, com pintura nova. Obs: 02 pontos com tampão para luminária.
- 1.4 - Relógio de Força em bom estado, funcionando e padrão.
- 1.5 - Hidrômetro na cor preto(a) em estado regular, com desgaste natural, porém, funcionando e padrão.

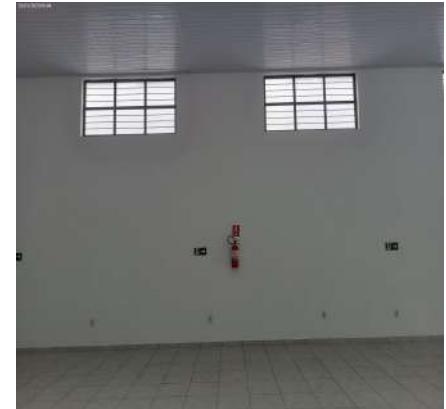
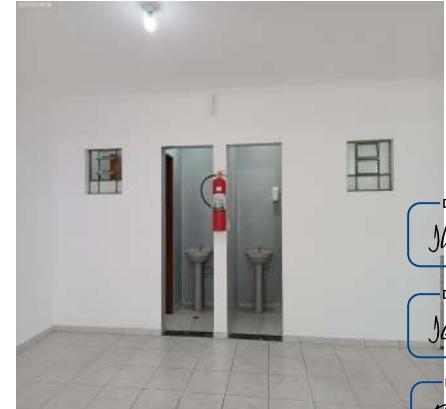
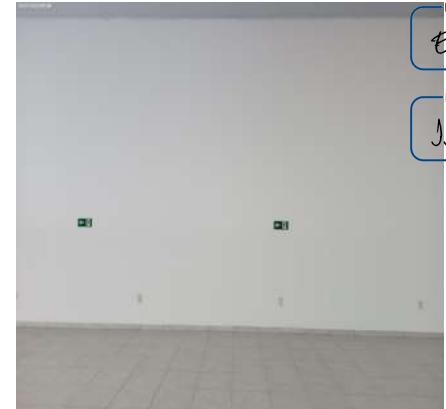
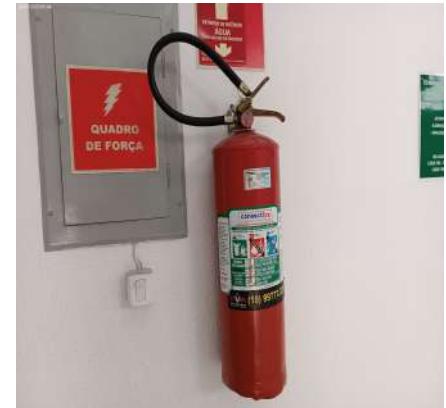
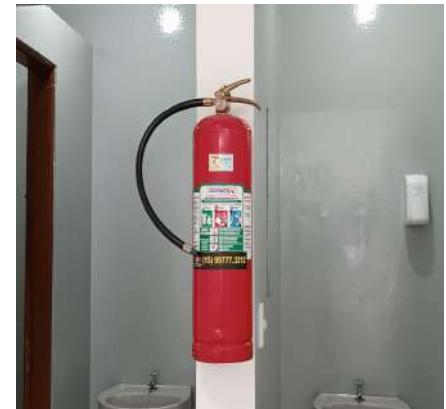
- 2.1 - Parede de textura na cor branco(a) em bom estado com pintura acrílico fosco, com pintura nova, com torneira simples, extintor tipo a, extintor tipo bc e com placa para identificação. Obs: 02 torneiras.

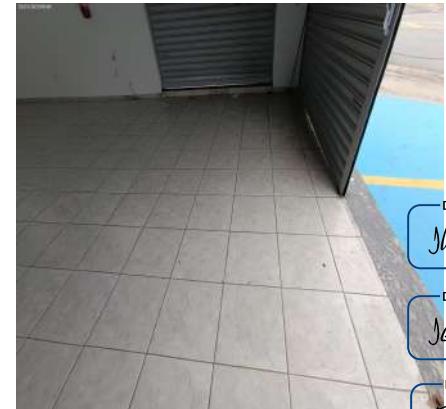
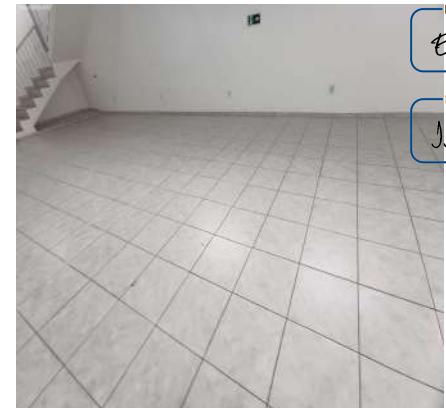
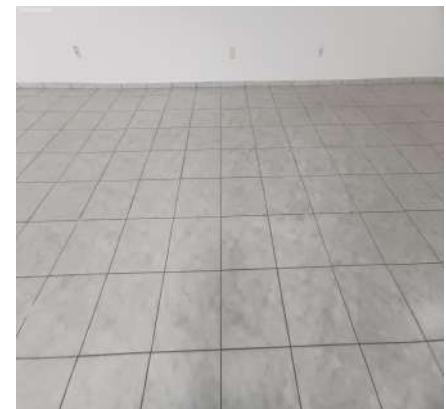
- 2.2 - Piso de cerâmica nas cores branco(a) e cinza em estado regular, sujo, com desgaste, com lascados ~~com~~ manchas e com trincas; com rodapé de cerâmica em estado regular, com manchas e com desgaste natural; ~~com~~ soleira de granito na cor cinza em estado regular, com desgaste e com manchas.

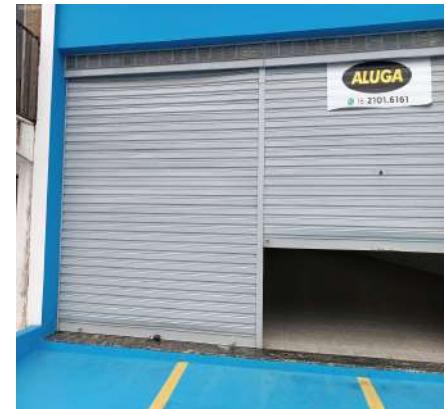
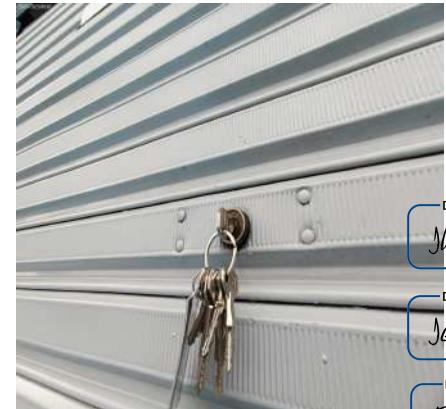
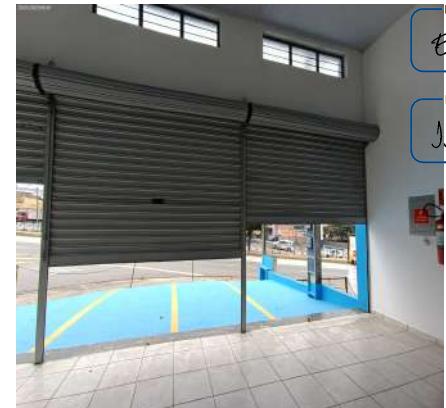
- 2.6 - 4 Portões de metal na cor cinza em bom estado com pintura esmaltada, funcionando, com chave, com trincos, de rolar, com 01 puxador e com pintura nova, porém, com desgaste. Obs: 02 portas sem fechadura, porém com trinco simples.

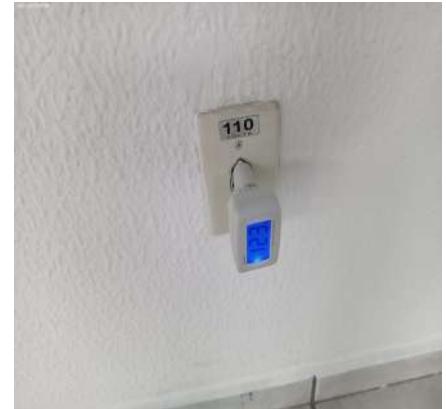
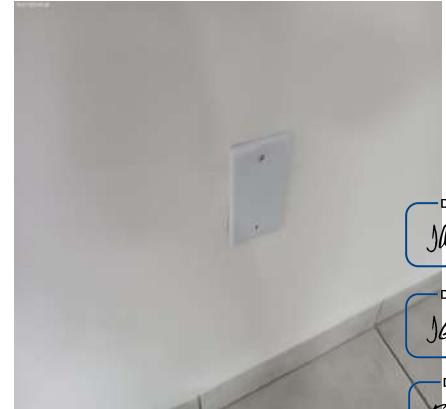
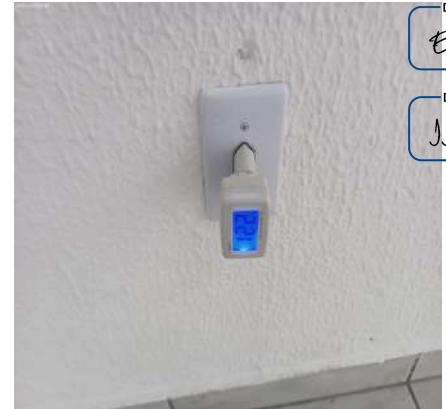
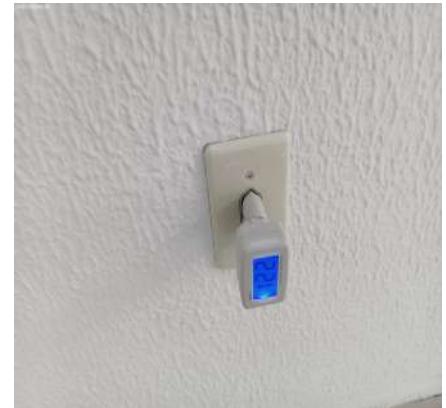
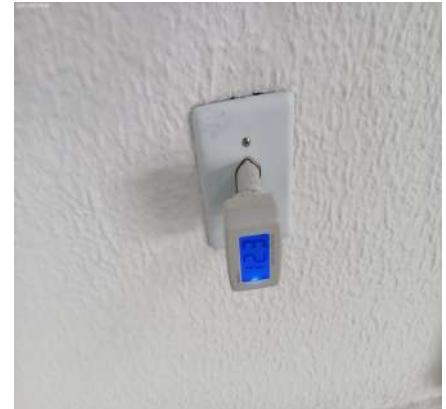
- 2.9 - 2 Interruptores de plástico na cor branco(a) em estado regular, com desgaste natural, porém, funcionando.
- 2.10 - 20 Tomadas de plástico na cor branco(a) em bom estado, funcionando, porém, com desgaste natural.

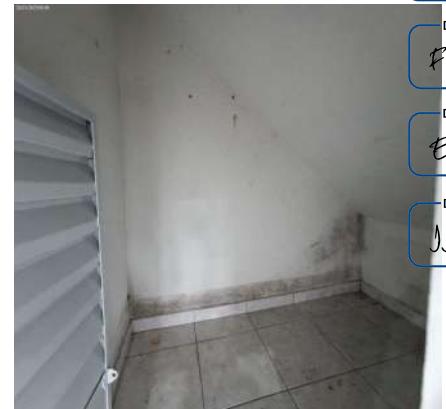
3.1 - Parede na cor branco(a) em estado regular com pintura acrílico fosco, com desgaste e com manchas, porém, com pintura antiga.

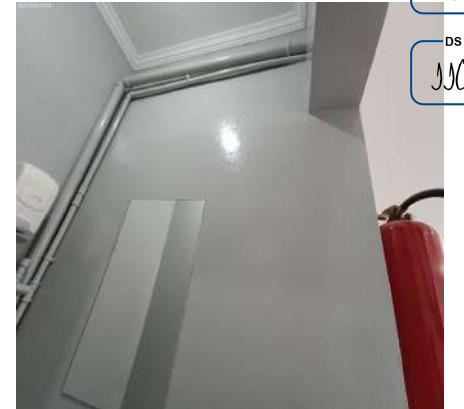
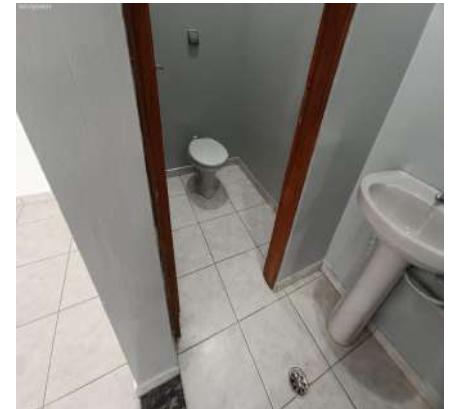
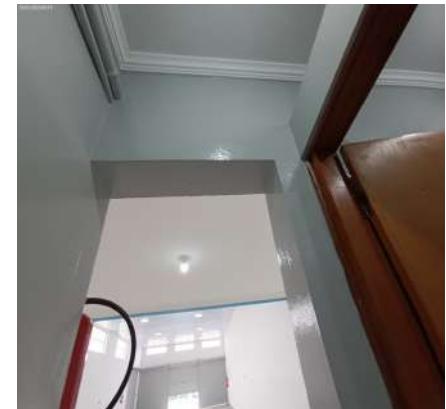
- 4.1 - Parede na cor cinza em ótimo estado com pintura esmaltada, com pintura nova e com canos de pvc expostos.
- 4.2 - Piso de cerâmica nas cores branco(a) e cinza em estado regular, sujo e com manchas; com rodapé em estado regular, com manchas de tinta; com ralo de inox na cor cromado em estado regular, com desgaste e com manchas; com soleira de granito nas cores preto(a) e bege em estado regular, sujo.

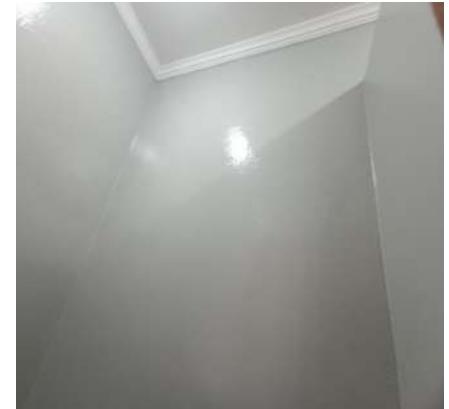
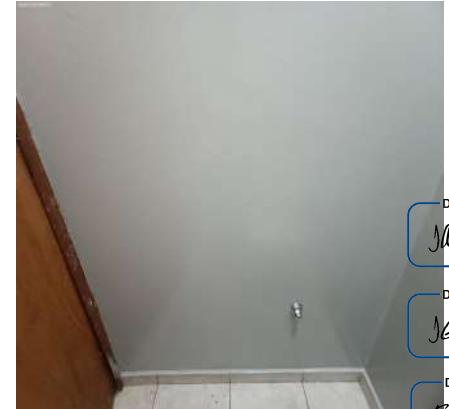
5.1 - Parede na cor cinza em bom estado com pintura esmaltada, com pintura nova, porém, com falhas.

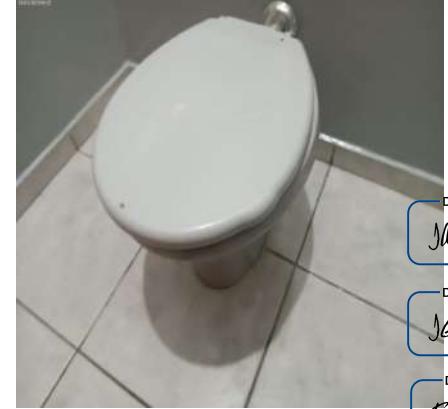
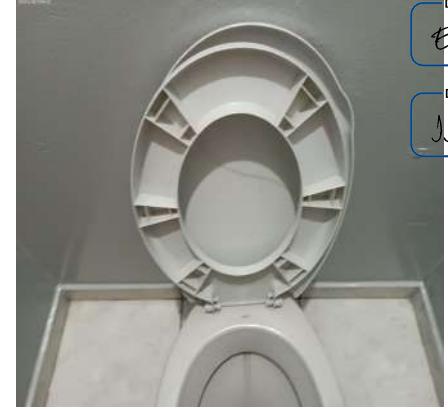
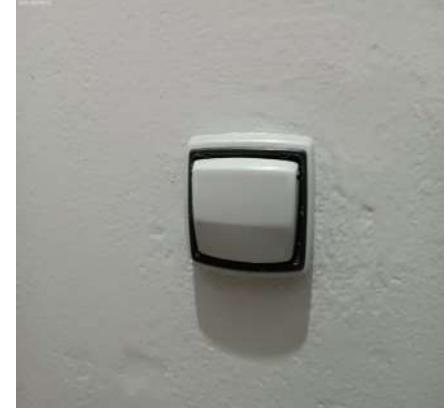
5.7 - Vaso Sanitário de louça na cor cinza em estado regular, sujo e com desgaste, porém, funcionando; com válvula de metálico na cor cinza em estado regular, com desgaste, porém, funcionando; com assento de plástico na cor cinza em estado regular, danificado, com avarias e com desgaste.

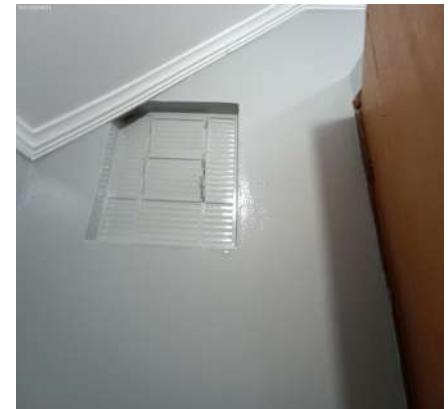
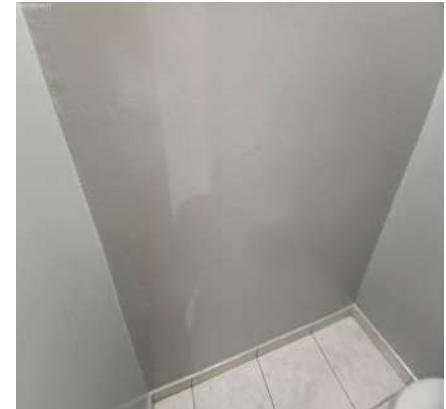
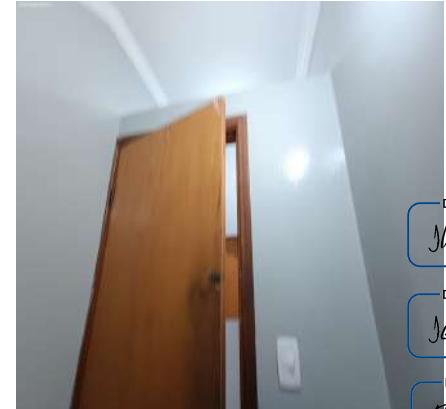
- 7.1 - Parede na cor cinza em bom estado com pintura esmaltada, com pintura nova e com canos de pvc expostos, porém, com falhas.
- 7.2 - Piso de cerâmica nas cores branco(a) e cinza em estado regular, sujo e com manchas.

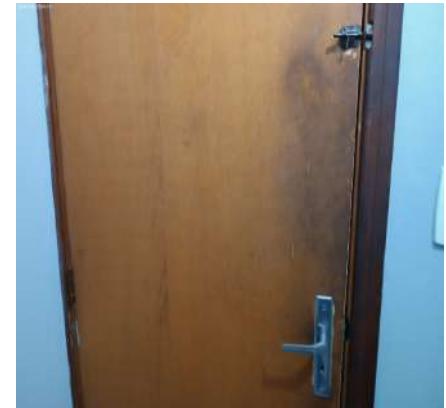
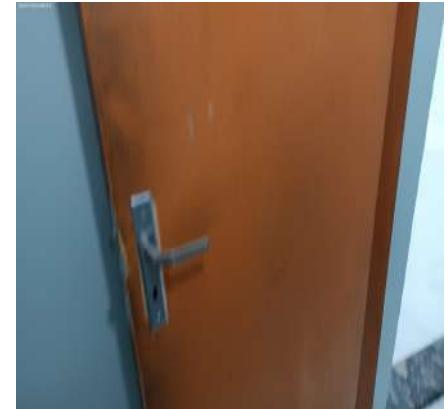
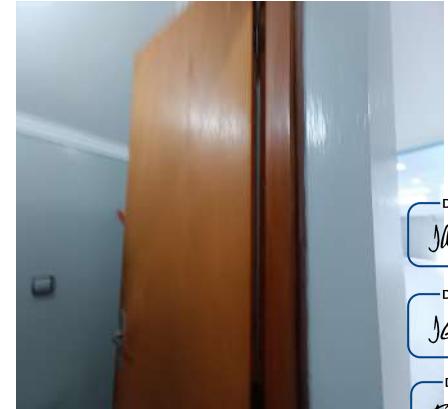
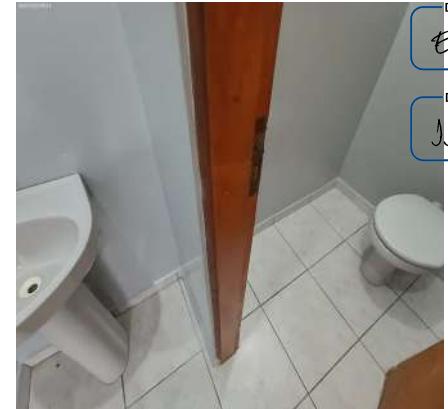
- 7.3 - Teto de laje na cor branco(a) em bom estado com pintura acrílico fosco, com pintura nova; com moldura de gesso em bom estado.
- 7.4 - Porta de madeira em estado regular com pintura envernizado, com desgaste, com imperfeições e com manchas de tinta, porém, com trinco e com pintura antiga; com batente em estado regular, com manchas de tinta; com fechadura de metálico na cor cromado em estado regular, sem chave, porém, funcionando.

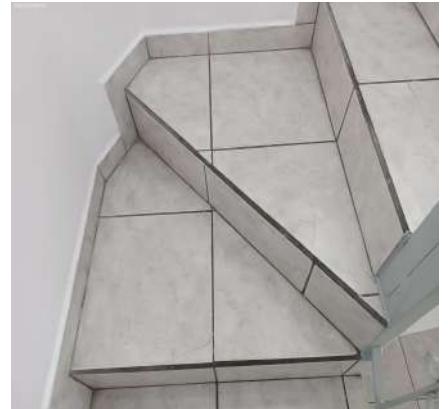
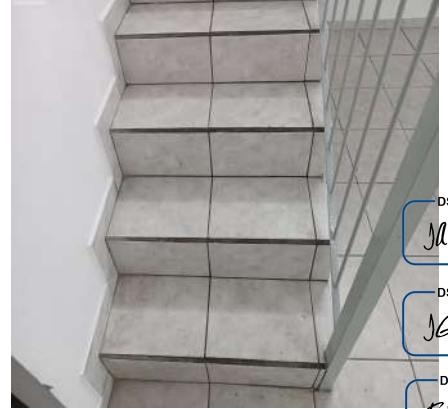
8.2 - Piso de cerâmica nas cores branco(a) e cinza em estado regular, sujo, com manchas e com trincas.

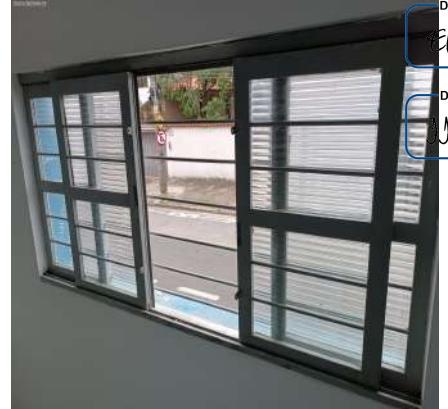
8.3 - Esquadria de metálico na cor cinza em estado regular com pintura esmaltada, com desgaste, sem puxadores, com 01 vidro trincado e com manchas de tinta, porém, com vidros canelados e com 02 partes de abrir.

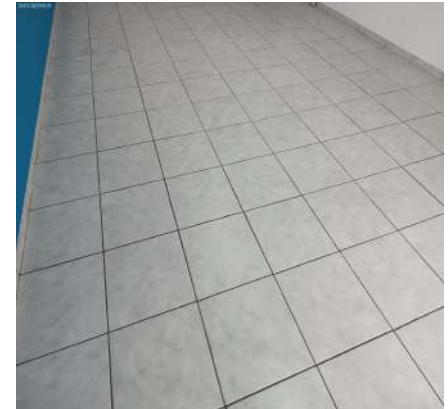
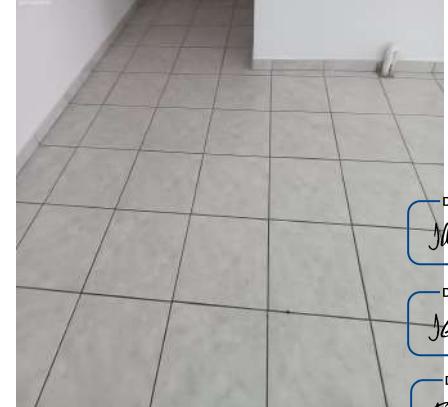
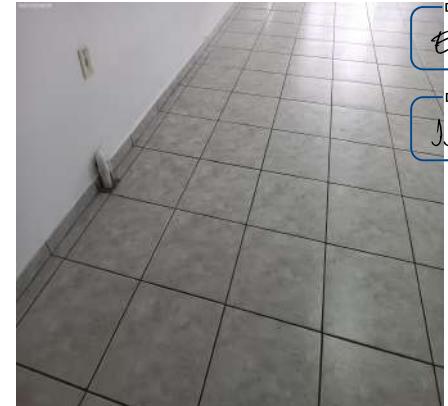
9.2 - Piso de cerâmica nas cores branco(a) e cinza em estado regular, sujo, com manchas e com trincas; com rodapé em estado regular.
