Laudo de Vistoria de Entrada

Endereço do imóvel	545 - Rua Comendador Vicente Amaral, 2988, casa 4, Jardim Guarujá, Sorocaba - SP.
Proprietário(a)	MARIA LUCIA FERREIRA MARTINS
Locatário(a)	MATHEUS TUTIYA ALBERTINI
Vistoriador(a)	Dominai Inicial
Data do laudo	31/01/2023 09:31:59

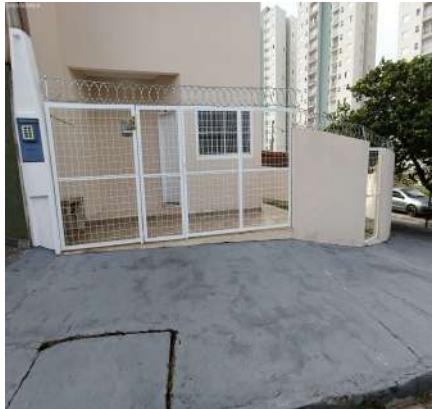
- 1.1 - Parede na cor pérola em bom estado com pintura acrílico fosco, com concertina e com pintura nova, porém, com desgaste natural.
- 1.2 - Piso de concreto na cor cinza em estado regular com pintura acrílico fosco, sujo, com trincas e com desgaste natural, porém, com pintura antiga.
- 1.3 - Relógio de Força em bom estado, funcionando e padrão, porém, com desgaste natural.

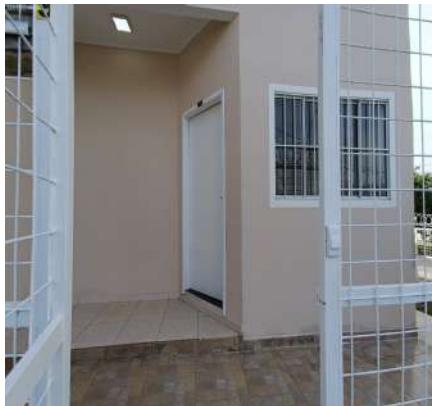
- 2.1 - Parede na cor pérola em bom estado com pintura acrílico fosco, com pintura nova, porém, com desgaste natural.
- 2.2 - Piso de cerâmica nas cores marrom e bege em estado regular, sujo, com lascados, com manchas e desgaste natural; com rodapé em estado regular.

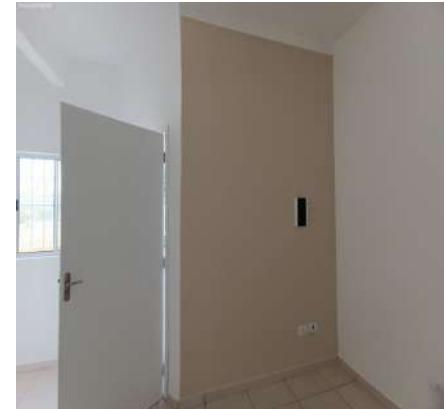
- 3.1 - Parede na cor branco(a) em bom estado com pintura acrílico fosco, com pintura nova; com parte de textura na cor bege em bom estado com pintura acrílico fosco, com pintura nova.

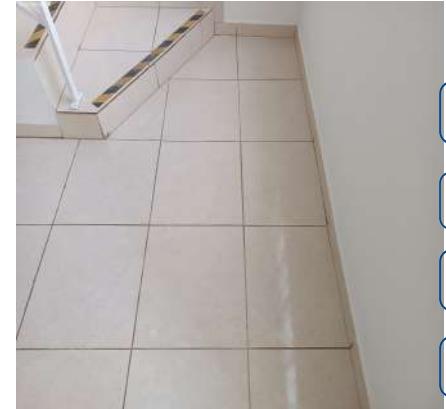
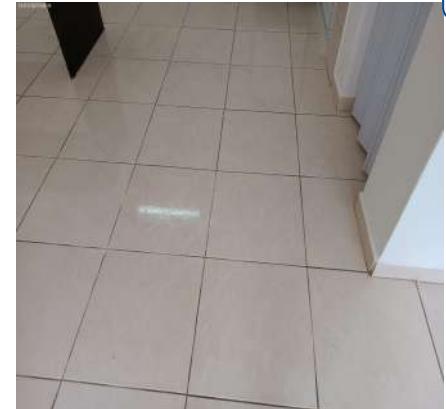
- 3.2 - Piso de cerâmica na cor creme em bom estado, porém, com lascados e com desgaste natural; com soleira de granito na cor preto(a) em bom estado, porém, com desgaste natural; com rodapé em bom estado.

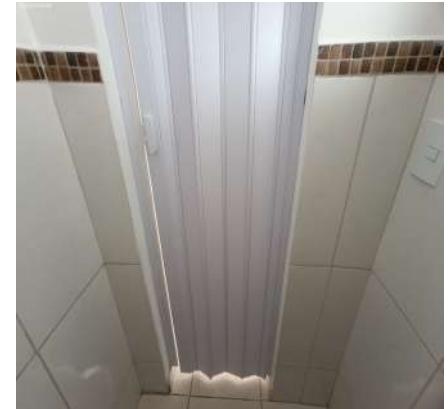
- 4.1 - Parede de azulejo na cor creme em bom estado, com faixa decorativa; com parte na cor branco(a) em bom estado com pintura acrílico fosco, com pintura nova.

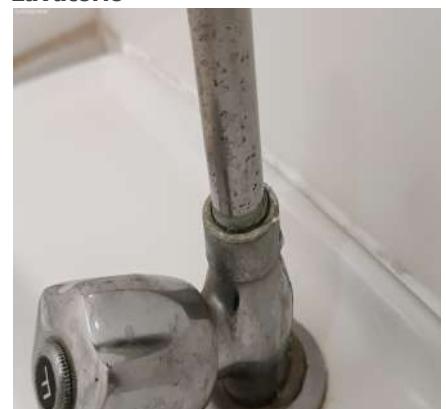
- 4.6 - Lavatório de louça na cor branco(a) em bom estado, com coluna e com sifão pvc sem vazamento, porém, sendo 01 torneira bica móvel metálica funcionando com vazamento.

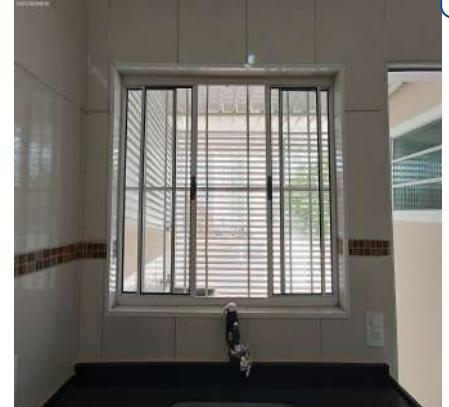
5.5 - Esquadria de alumínio na cor branco(a) em bom estado, funcionando, com trinco, com vidro liso, com 02 partes fixas, com grade de proteção e com 02 partes de correr, porém, com 01 vidro trincado.

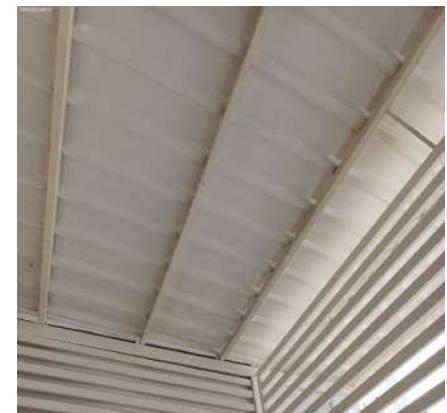
6.3 - Telhado de metálico na cor branco(a) em bom estado, com pintura antiga, porém, com desgaste natural.

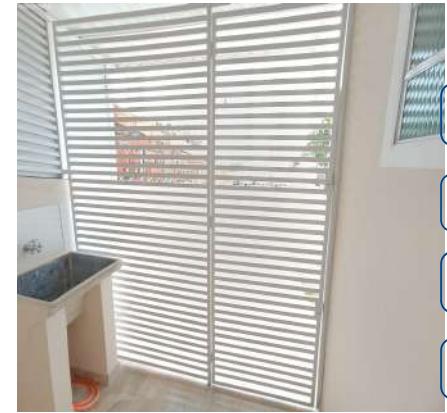
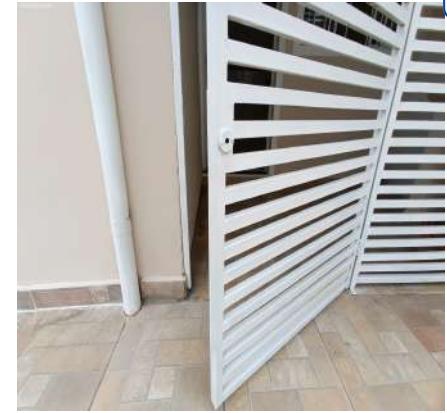
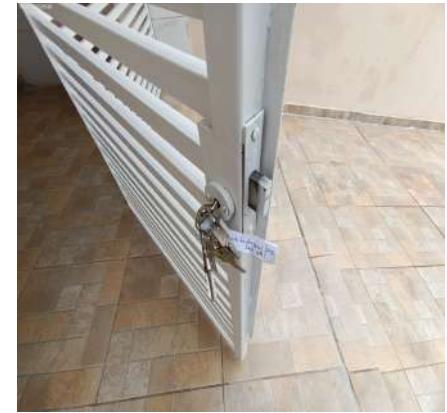
6.4 - Portão de metálico na cor branco(a) em bom estado com pintura esmaltada, com pintura nova e com 02 fechaduras tetras com chaves funcionando, porém, com falhas e com desgaste natural.

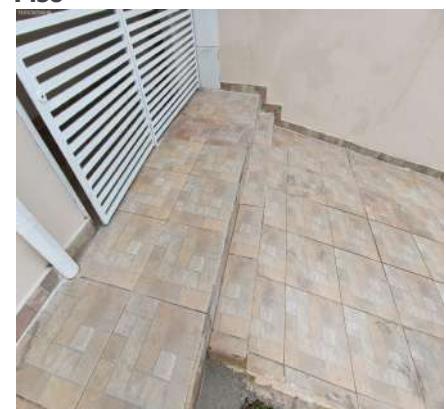
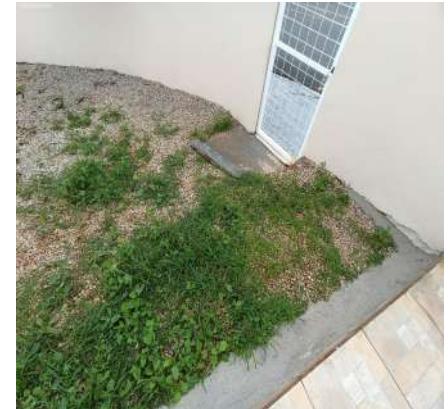
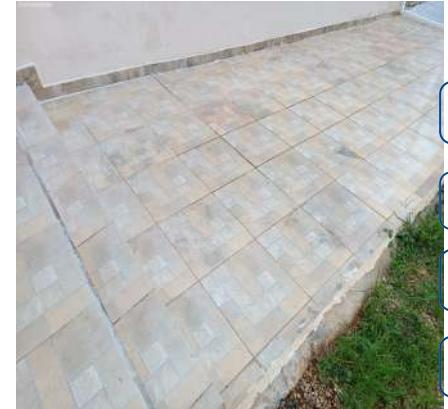
7.2 - Piso de cerâmica na cor bege em estado regular, sujo, com lascados, com manchas e com desgaste natural, porém, com mato alto e com parte em pedras; com rodapé em estado regular.

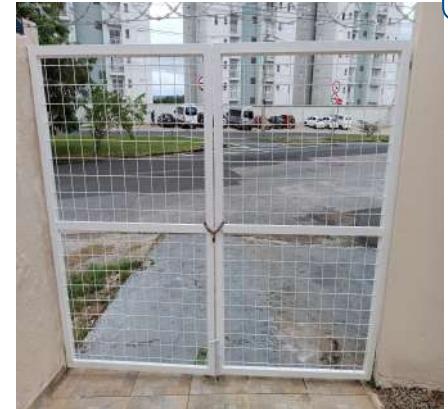
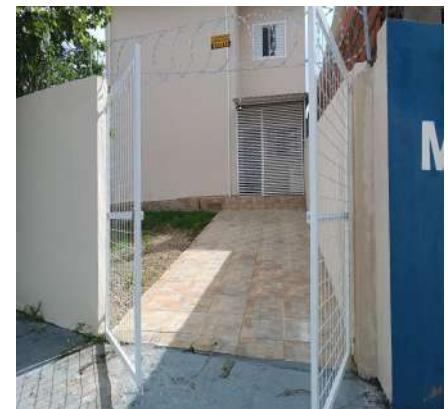
7.3 - Portão de metálico na cor branco(a) em bom estado com pintura esmaltada, com trincos, com pintura nova, cadeado médio com chave e com 02 partes de abrir, porém, com falhas e com desgaste natural; com portão social em bom estado, funcionando e cadeado médio com chave, porém, com desgaste natural.

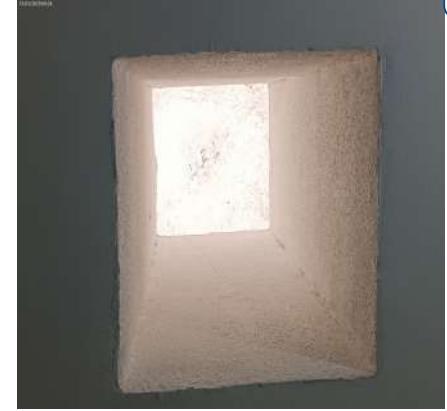
- 11.3 - Teto de laje na cor branco(a) em bom estado com pintura acrílico fosco, com moldura gesso, com pintura nova e com clarabóia em bom estado, porém, com falhas.

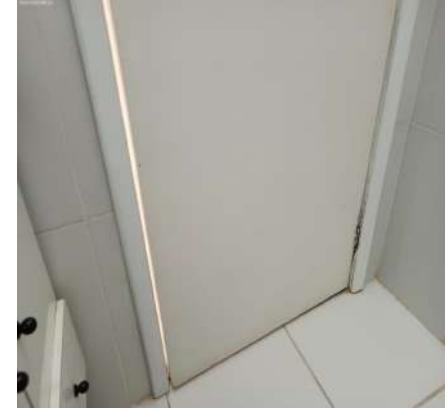
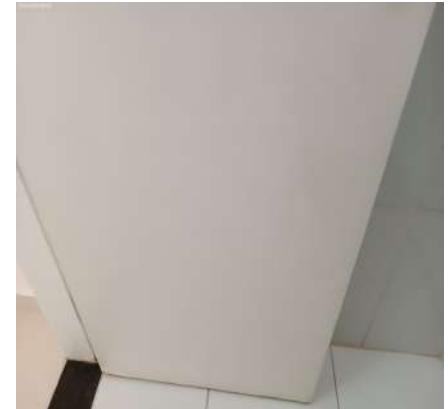
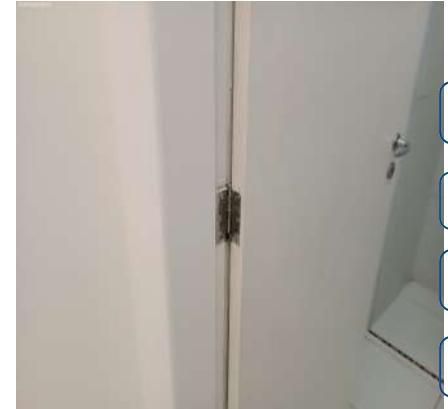
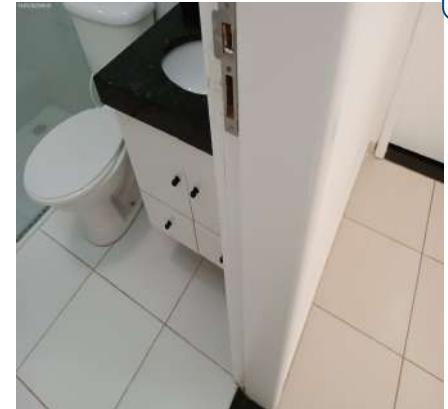
- 11.4 - Porta de madeira na cor branco(a) em bom estado com pintura esmaltada, com pintura antiga, porém, enroscando no batente e com desgaste natural; com batente em bom estado; com fechadura de metálico na cor cromado em bom estado, funcionando e com chave, porém, com desgaste natural e maçaneta com jogo.
