## Laudo de Vistoria de Entrada

**Código** 550

<b>Endereço do imóvel</b>	550 - Avenida Adolpho Massaglia, 800, Bloco 36, apto 404, Residencial Sicília, Vossoroca, Votorantim - SP.
<b>Proprietário(a)</b>	Cesar Henrique Brunetti dos Santos
<b>Locatário(a)</b>	Ronie Hudson Faria Leite
<b>Fiadores(as)</b>	Sildemir Faria Leite e Regina de Jesus Faria Leite
<b>Vistoriadores(as)</b>	Dominai Inicial e Dominai Final
<b>Data do laudo</b>	16/02/2023 15:59:17

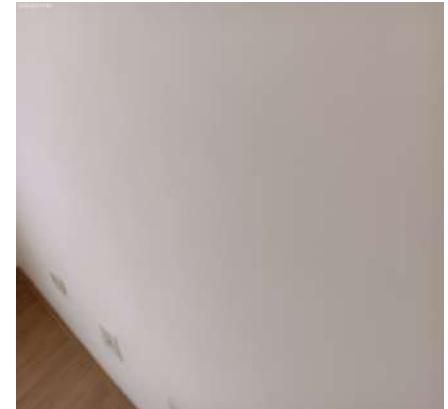
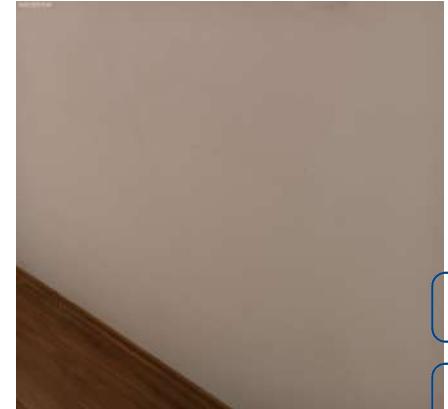
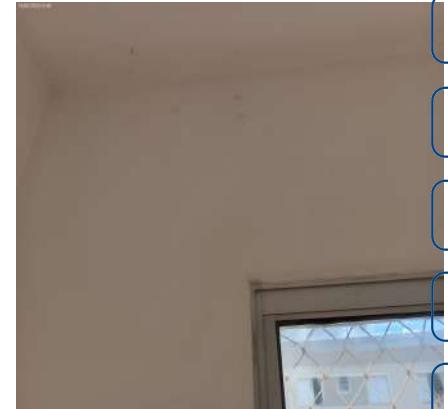
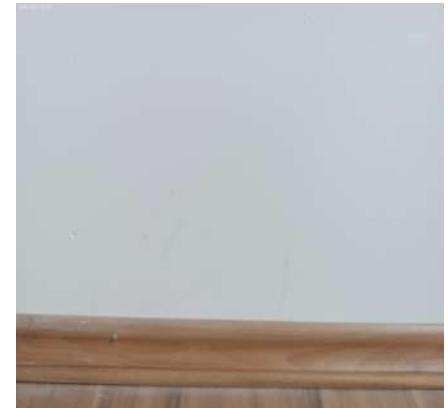
- 2.1 - Parede na cor branco(a) em bom estado com pintura acrílico fosco, com pintura antiga, porém, com fachas. DS  
JAC  
Obs: Com furos tampados e não pintados.

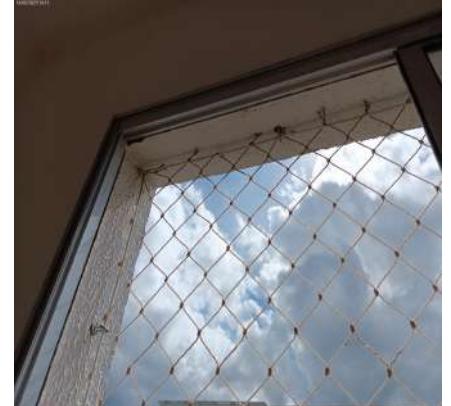
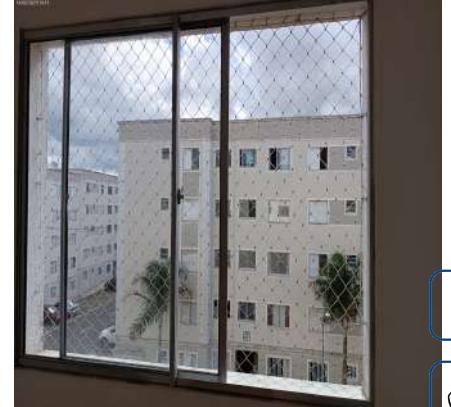
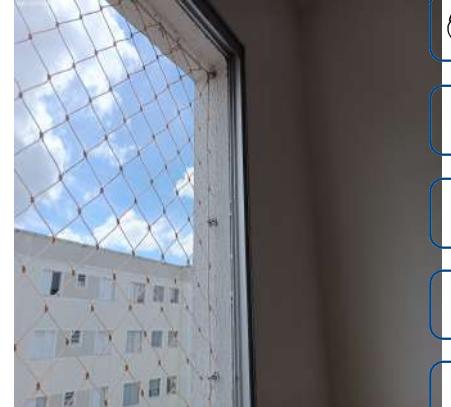
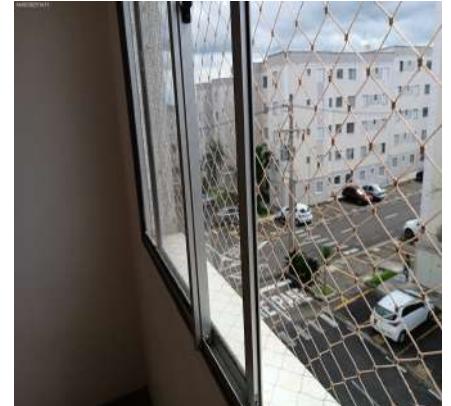
- 2.5 - Esquadria de alumínio na cor cinza em bom estado, com trinco, com vidro liso, com 02 partes de correr e com tela de proteção de nylon, porém, sujo e com desgaste natural. DS  
JAC

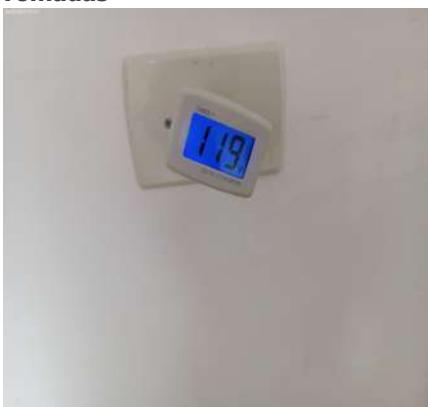
**Tomadas**

- 2.8 - 5 Tomadas de termoplástico na cor branco(a) em bom estado, funcionando; com espelho de termoplástico na cor branco(a) em bom estado, Obs: Espelho elétrico do ponto de cabo de rede com furo. Obs: 03 pontos de tomada, 01 ponto cabo de TV, 01 ponto de cabo de rede.

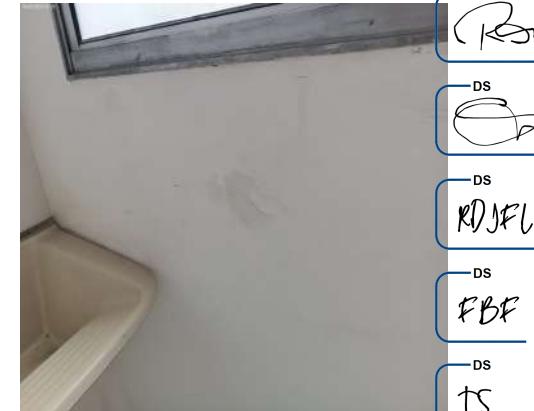
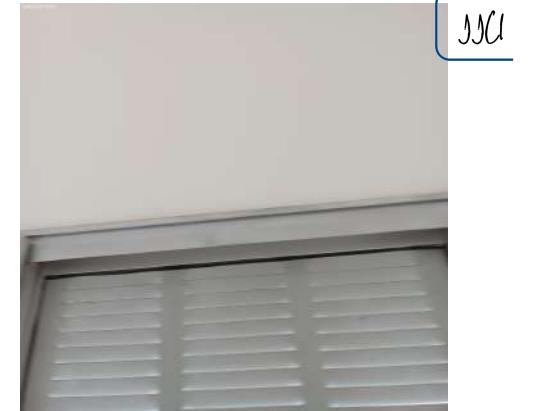
3.1 - Parede na cor branco(a) em bom estado com pintura acrílico fosco, com pintura antiga, porém, com falhas, com trincas e com marcas de sujeira; com parte de azulejo na cor branco(a) em bom estado, porém, com desgaste

natural. Obs: Apresentando pontos de umidade na parede da frente abaixo da esquadria. Causando descascamento da tinta.

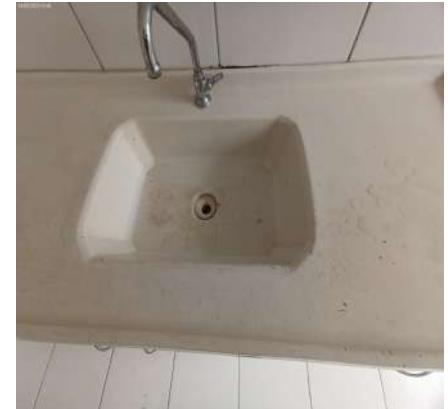
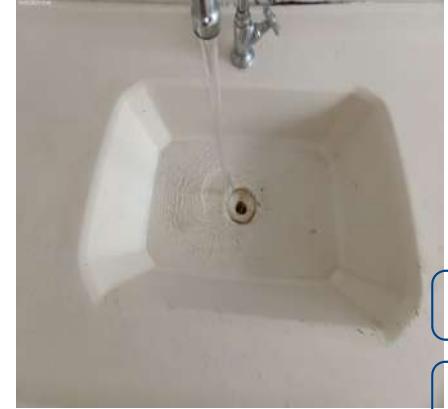
**Bancada da pia**

3.5 - Bancada da pia de mármore sintético na cor creme em estado regular, suja, com riscos e com desgaste natural, porém, com sifão pvc sem vazamento e sendo 01 torneira bica móvel metálica funcionando sem vazamento.

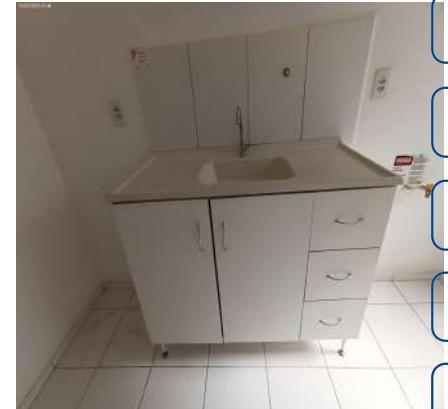
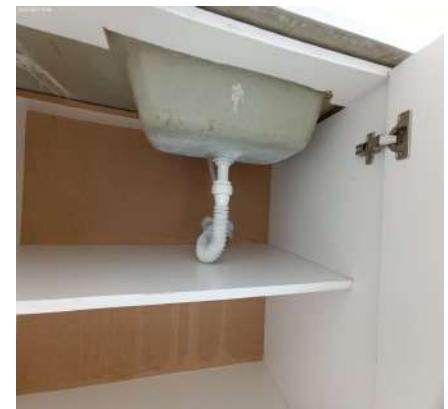
**Armário**

3.6 - Armário de mdf na cor branco(a) em estado regular, sujo; com 2 portas em estado regular; com 3 gavetas em estado regular, Obs: 01 gaveta com travamento. Obs: Com mancha de umidade na parte interna. Apresentando ferrugens nas dobradiças.

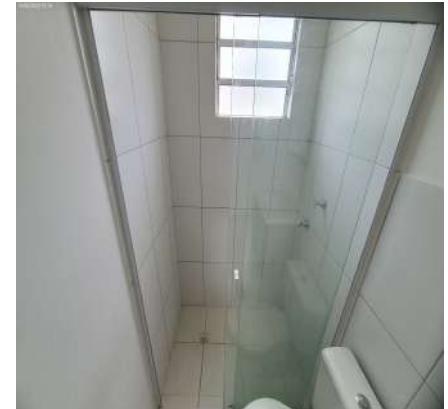
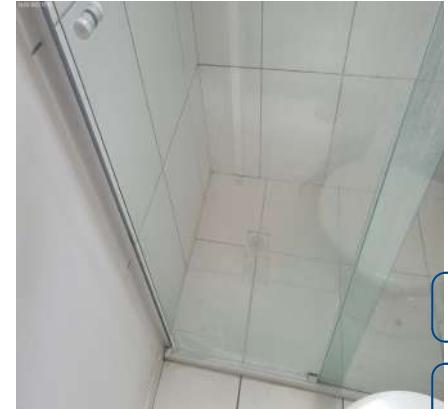
**Box**

- 6.6 - Box de alumínio na cor cinza em estado regular, sujo, porém, com 02 puxadores, com vidro liso, com 01 parte fixa e com 01 parte de correr.
- 6.7 - Chuveiro de plástico lorenzetti na cor branco(a) em bom estado, porém, com vazamento, com desgaste, não esquentando, sem funcionamento e com manchas.
