Laudo de Vistoria de Entrada

Código 274

Endereço do imóvel	274 - Avenida Doutor Armando Pannunzio, 1893, Apto 201, Bloco 17, Jardim Vera Cruz, Sorocaba - SP.
Proprietários(as)	LEONARDO ANTONIO DE OLIVEIRA e IVONE DENIZE PASSARINHO DE OLIVEIRA
Locatário(a)	LEONARDO GRIGOLETTO
Fiadores(as)	GUSTAVO DUTRA DE SÁ BENINI e MARIA APARECIDA DUTRA DE SÁ BENINI
Vistoriadores(as)	Dominai Inicial e Dominai Final
Data do laudo	28/02/2023 10:01:50

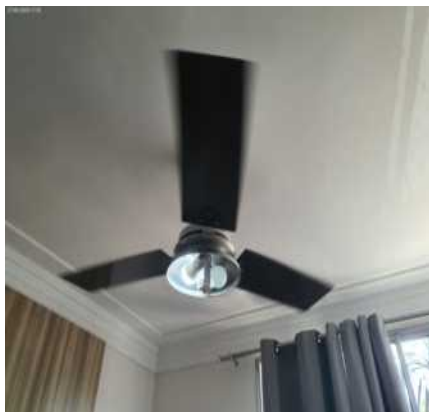
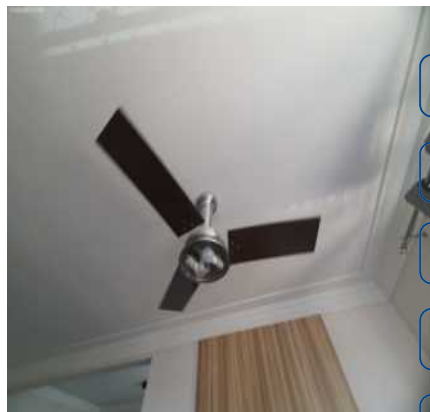
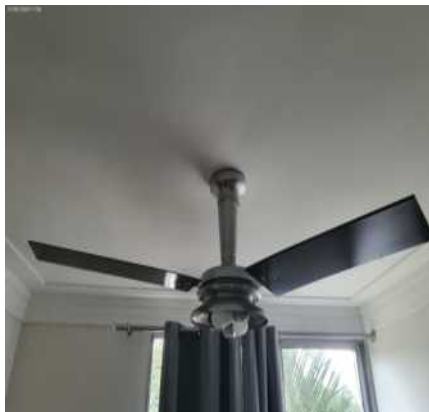
- 2.10 - Televisor com controle na cor preto(a) em bom estado, funcionando e com pilha. Obs: Sinal de antena sem funcionamento.
- 2.11 - Ventilador de madeira na cor marrom em bom estado, funcionando, com 03 pás e com 02 lâmpadas led, porém, sem acabamento e com 01 lâmpada queimada.

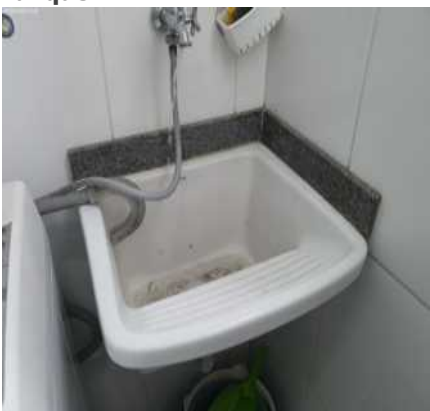
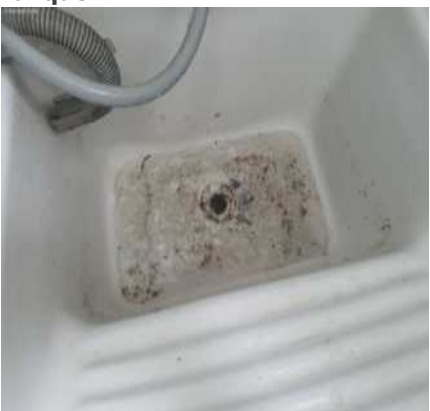
- 4.7 - Tanque de louça na cor branco(a) em bom estado, com torneira dupla, com filete de granito e com sifão sem vazamento, porém, entupido, com manchas e com desgaste natural.
