## Laudo de Vistoria de Entrada

**Código** 414

<b>Endereço do imóvel</b>	414 - Avenida Santa Cruz, 255, Bloco 04, Apartamento 24, Jardim Vera Cruz, Sorocaba - SP.
<b>Proprietário(a)</b>	DADIMAR ARAÚJO SANTOS
<b>Locatários(as)</b>	THIAGO WATANABE SANTOS e BRUNA RODRIGUES DA SILVA
<b>Vistoriador(a)</b>	Dominai 02
<b>Data do laudo</b>	10/03/2023 09:06:33

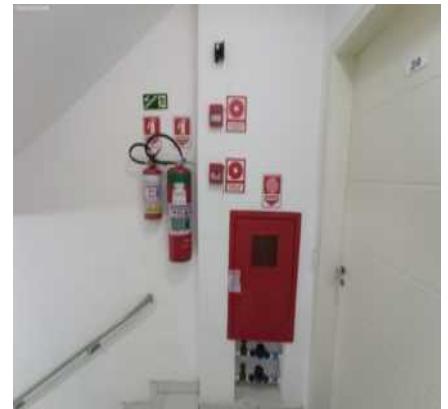
**Parede**

- 1.1 - Parede na cor branco(a) em estado regular com pintura acrílico fosco, porém, com padrão do condomínio.
- 1.2 - Piso na cor branco(a) em bom estado, com padrão do condomínio; com rodapé em bom estado. Obs: 01 tapete na cor marrom, sujo e com desgastes.
- 1.3 - Hidrômetro em bom estado, funcionando e padrão.
- 1.4 - Interruptor de plástico na cor branco(a) em bom estado, funcionando, porém, com desgaste natural.

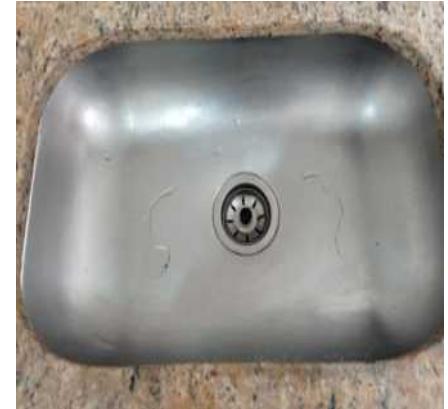
**Bancada da pia**

3.7 - Bancada da pia de granito na cor bege em estado regular, sujo, com marcas e com desgaste natural, porém, bica alta fixa, com cuba de inox e com sifão pvc sem vazamento. Obs: 02 gancho.

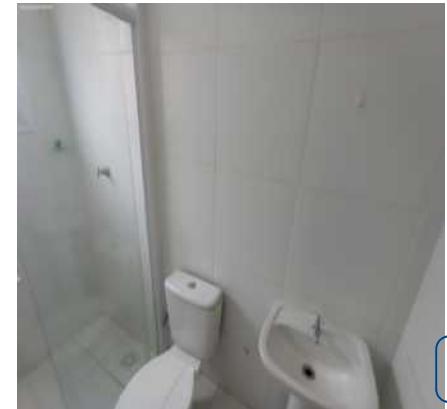
6.1 - Parede de azulejo na cor branco(a) em bom estado, porém, com 02 furos.

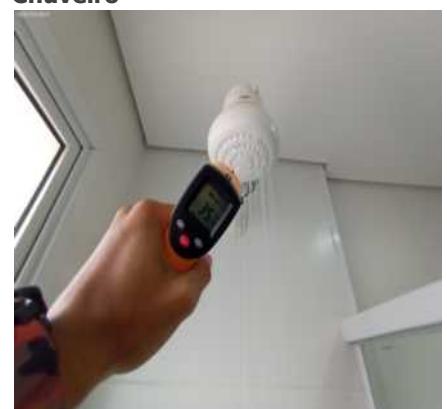
**Chuveiro**

6.13 - Chuveiro de plástico fame na cor branco(a) em estado regular, sujo, com manchas e com desgaste natural, porém, funcionando e com água quente e fria. Obs: Sem chuveirinho.
