## Laudo de Vistoria de Entrada

Código 554

| Endereço do imóvel | 554 - Avenida Doutor Armando Pannunzio, 1283, Jardim Vera Cruz, Sorocaba - SP. |
| Data do laudo | 07/03/2023 13:06:20 |

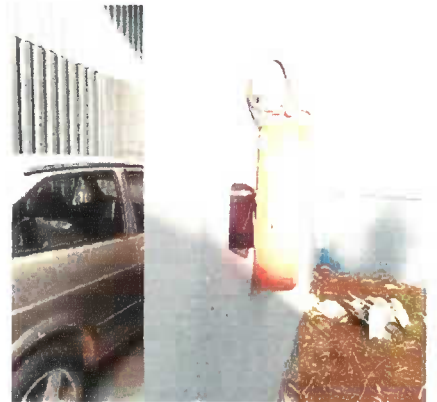
4.5 - Extintor em estado regular, vencido e com desgaste.

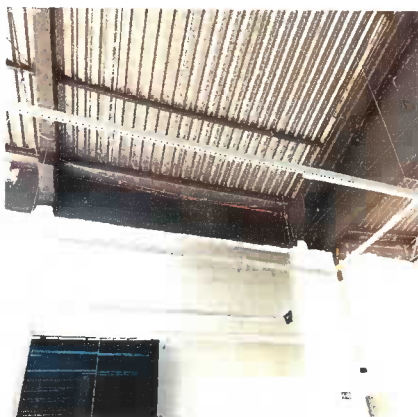
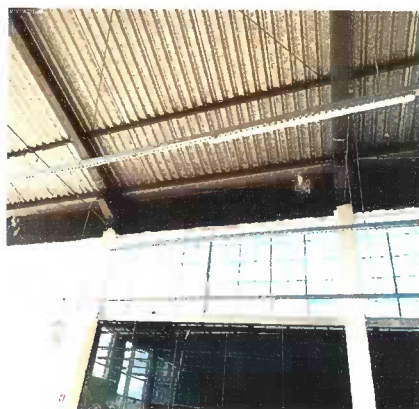
sem funcionar

Foto(s) antes do(s) reparo(s)

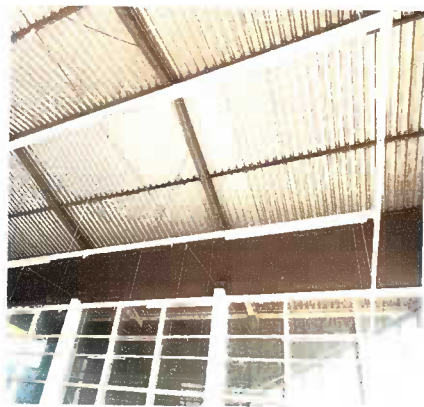
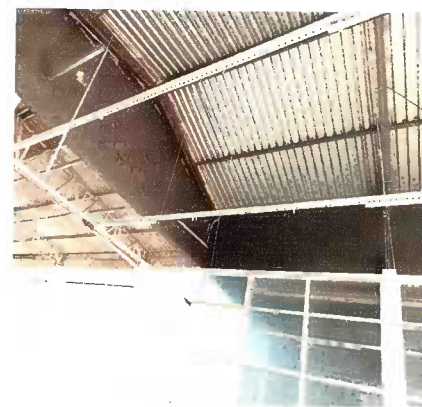
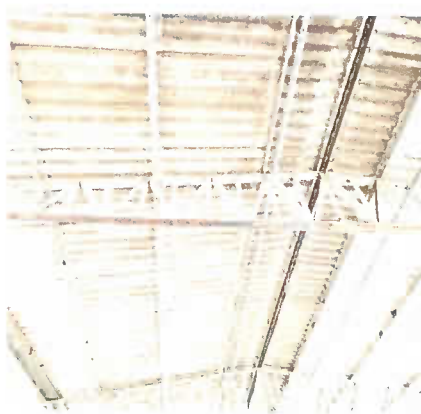
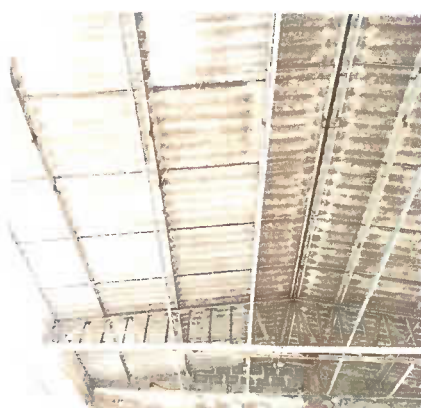
## Reparos

3.12 - Salão / Refletor: Manutenção

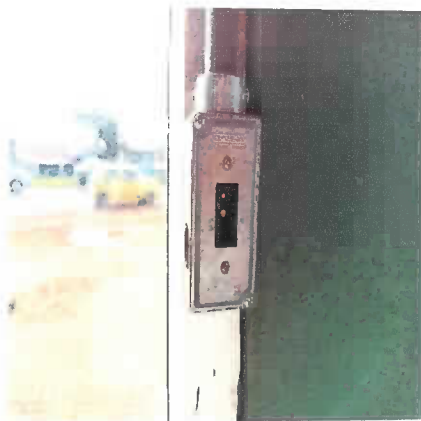
## Reparos

3.13 - Salão / Interruptor: Manutenção

sem funcionar

Foto(s) antes do(s) reparo(s)
