## Laudo de Vistoria de Entrada

**Código** 560

<b>Endereço do imóvel</b>	560 - Rodovia Raposo Tavares, 651, galpão 2, Bloco Rubi, Área 1 e Escritório 2 (sala adm.), Vila Artura, Sorocaba - SP.
<b>Proprietário(a)</b>	GUISA PARTICIPAÇÕES LTDA
<b>Locatário(a)</b>	SOROPINUS SOROCABA COMERCIO DE MADEIRAS E EMBALAGENS LTDA
<b>Fiador(a)</b>	MARCUS VINICIUS DA SILVA
<b>Vistoriadores(as)</b>	Dominai Inicial e Dominai Final
<b>Data do laudo</b>	22/03/2023 16:44:07

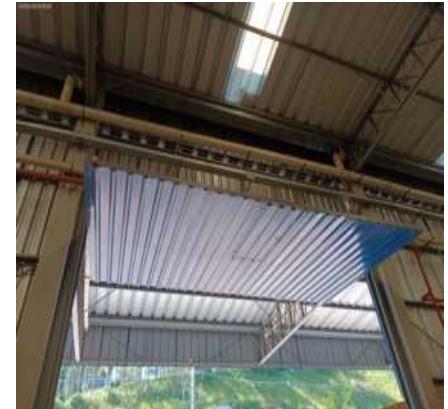
**Portão**

- 3.5 - Portão de metálico nas cores azul e cinza em bom estado com pintura esmaltada, basculante, com trincos e com pintura antiga, porém, com desgaste natural.

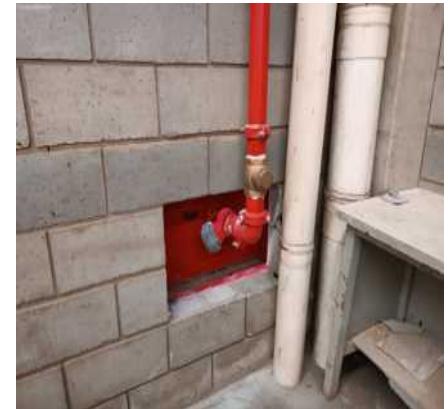
**Caixa de hidrante**

- 3.6 - 3 Caixas de hidrantes em bom estado, completa e com sinalização.
- 3.7 - 5 Extintores em bom estado, com placa para identificação.
- 3.8 - 2 Quadros Disjuntor de termoplástico na cor cinza em bom estado, com 01 porta, porém, sujo e com desgaste natural.

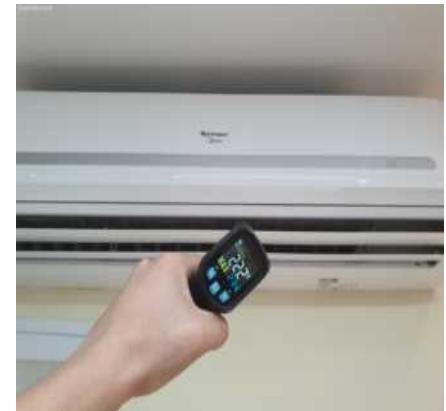
**Ar condicionado**

5.25 - 2 Ar condicionado de termoplástico springer com controle na cor branco(a) em bom estado, funcionando, porém, com desgaste; com 1 controle de plástico em bom estado, com pilha. Obs: Ar condicionado da direita com funcionamento incorreto, e apresenta do barulho demasiado.

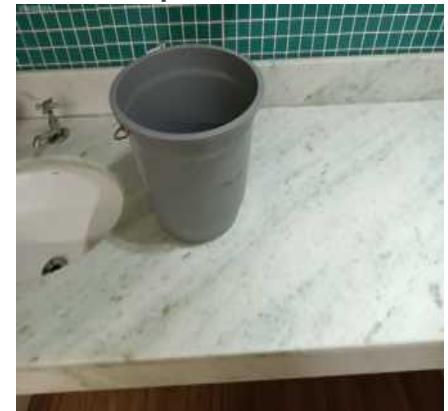
**Bancada da pia**

9.5 - Bancada da pia de mármore na cor branco(a) em bom estado, com torneira simples, com cuba de louça branca e com sifão pvc sem vazamento, porém, com trinca, sem funcionamento e com desgaste natural. Obs: 01 saboneteira cerâmica na cor creme com desgaste. 01 lixeira plástica na cor branca com desgastes.
