Laudo de Vistoria de Entrada

Código 553

Endereço do imóvel	553 - Rua da Constituição, 690, Bloco A, apto 32, Edifício Florence, Jardim Vera Cruz, Sorocaba - SP.
Proprietários(as)	JOSE GONÇALVES SOBRINHO e MARCIA BUENO MARTINS GONÇALVES
Locatários(as)	VIVIANE APARECIDA OLIVEIRA DOS SANTOS e PATRICIA APARECIDA DE OLIVEIRA PAVAN
Fiadores(as)	SERGIO DE OLIVEIRA e DANIELA JARDINEIRO DE OLIVEIRA
Vistoriadores(as)	Dominai 02 e Dominai Inicial
Data do laudo	06/03/2023 12:27:57

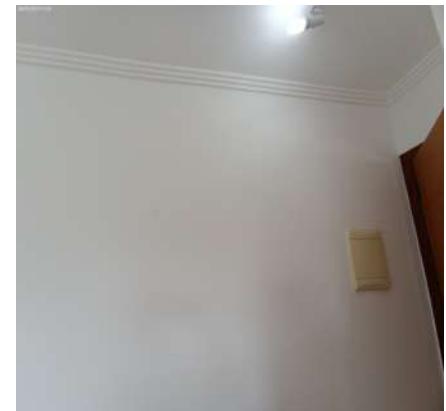
- 1.1 - Parede na cor branco(a) em bom estado com pintura acrílico fosco, com pintura antiga, porém, com desgaste natural e com marcas de sujeira.
- 1.2 - Piso de cerâmica na cor branco gelo em bom estado, porém, com desgaste natural; com soleira de granito na cor bege em bom estado, porém, com desgaste natural; com rodapé em bom estado. Obs: 01 capacho marrom sem avarias.

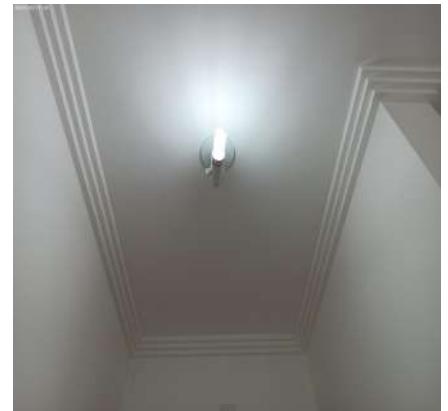
**Teto**

- 1.3 - Teto de laje na cor branco(a) em bom estado com pintura acrílico fosco, com moldura gesso e com pintura antiga, porém, com fissuras, com desgaste natural e com marcas de sujeira.

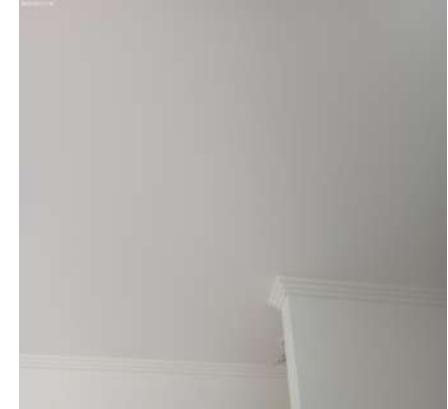
**Teto**

2.3 - Teto de laje na cor branco(a) em bom estado com pintura acrílico fosco, com moldura gesso e com pintura antiga, porém, com fissuras, com desgaste natural e com marcas de sujeira.

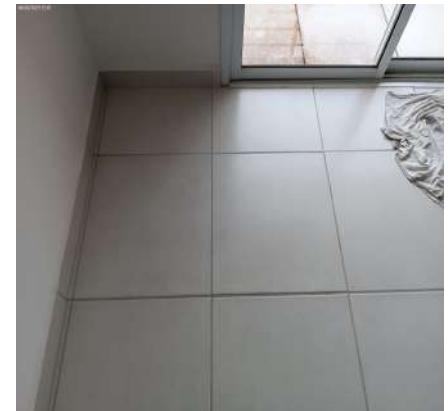
**Piso**

4.2 - Piso de cerâmica na cor branco gelo em bom estado, porém, com lascados, com trincas e com desgaste natural; com rodapé em bom estado. Obs: 01 vaso MDF na cor branca com planta artificial.

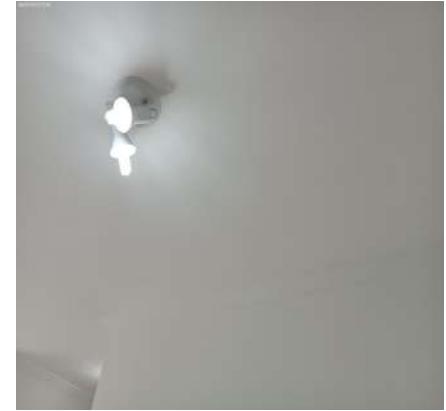
**Teto**

4.3 - Teto de laje na cor branco(a) em bom estado com pintura acrílico fosco, com moldura gesso e com pintura antiga, porém, com fissuras, com desgaste natural e com marcas de sujeira.

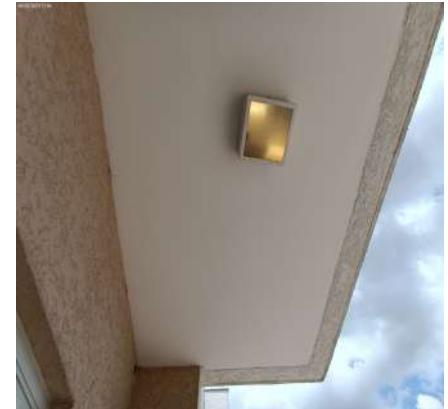
**Teto**

5.3 - Teto de laje na cor branco(a) em bom estado com pintura acrílico fosco, com pintura antiga, porém, com fissuras, com desgaste natural e com marcas de sujeira.

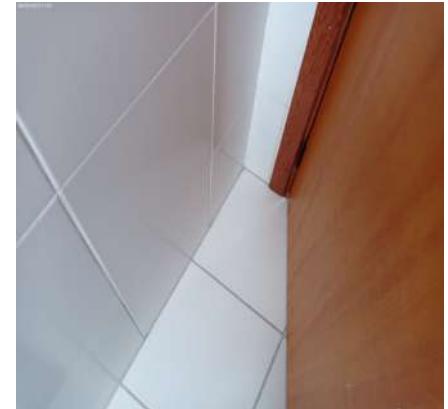
**Piso**

- 7.1 - Parede de cerâmica na cor branco(a) em bom estado, porém, sujo, com manchas e com desgaste natural.
- 7.2 - Piso de cerâmica na cor branco(a) em bom estado, porém, sujo, com manchas e com desgaste natural; com ralo de inox na cor cromado em bom estado, porém, sujo, com manchas e com desgaste natural; com soleira de granito na cor bege em bom estado. Obs: 01 pano de chão. 01 cesto de lixo. 01 escova higiênico.
