Laudo de Vistoria de Entrada

Código 290

Endereço do imóvel	290 - Rua Victória Sacker Reze, 273, Casa 06, Quadra P, Lote 67, Jardim Pagliato, Sorocaba - SP.
Proprietário(a)	MASSAKATSU ODA
Locatário(a)	LEONARDO DE SOUZA SILVA
Vistoriador(a)	Dominai Inicial
Data do laudo	11/06/2021 15:38:26

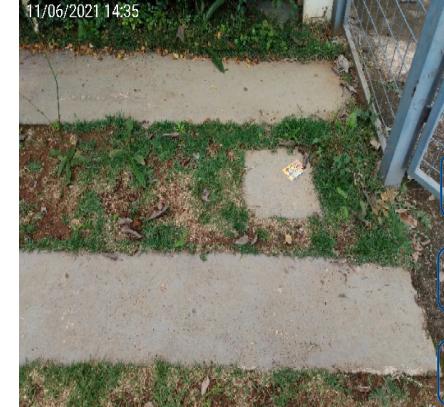
- 1.2 - Piso de concreto na cor cinza em estado regular com pintura esmaltada, sujo, com desgaste e com manchas, porém, com gramado e com pintura antiga. Obs: Grama sem manutenção.

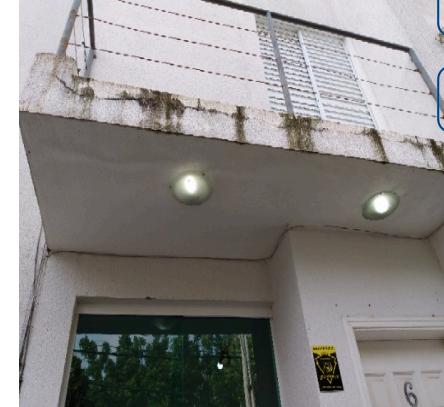
- 1.3 - Beiral de textura na cor branco(a) em estado regular com pintura acrílico fosco, com desgaste e com manchas, porém, com pintura antiga.
- 1.4 - Portão de metálico na cor cinza em estado regular com pintura esmaltada, com desgaste, com manchas e com pontos de ferrugem, porém, com pintura antiga, cadeado médio com chave e caixa de correio acoplada ao portão. Obs: Pintura antiga.

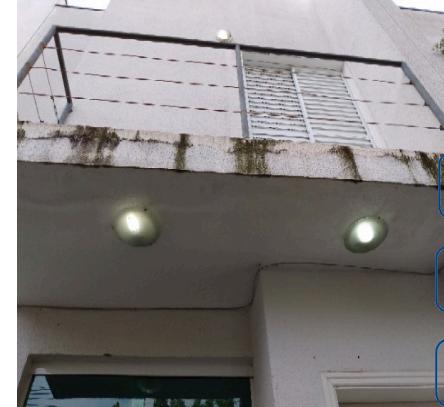
**Luminária de Teto**

- 1.5 - 2 Luminárias de Teto em estado regular, porém, funcionando, com lâmpadas e com fechamento em vidro.
- 1.6 - Interruptor de plástico na cor branco(a) em estado regular, com manchas, porém, funcionando.

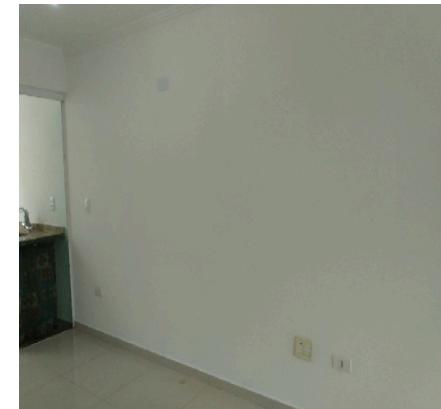
2.1 - Parede na cor branco(a) em estado regular com pintura acrílico fosco, com falhas e com manchas, porém, com pintura nova.

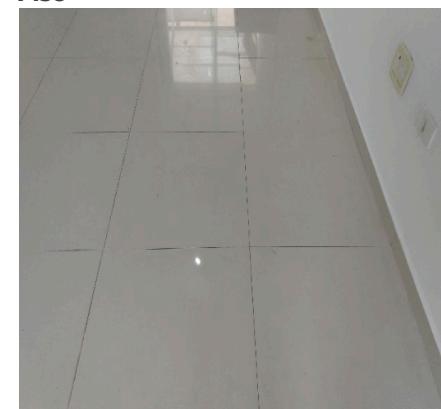
2.2 - Piso de porcelanato na cor creme em estado regular, sujo e com manchas; com rodapé em estado regular; com soleira de granito na cor bege em estado regular, com desgaste natural.

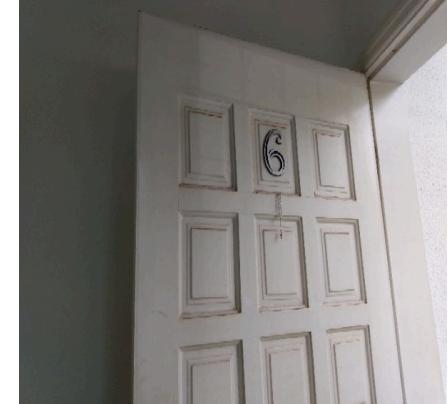
2.4 - Porta de madeira na cor branco(a) em estado regular com pintura esmaltada, com imperfeições e com manchas, porém, com pintura antiga e com rodo de aluminio com borracha em bom estado; com batente em estado regular; com fechadura de metálico na cor cromado em estado regular, porém, funcionando e com chave.

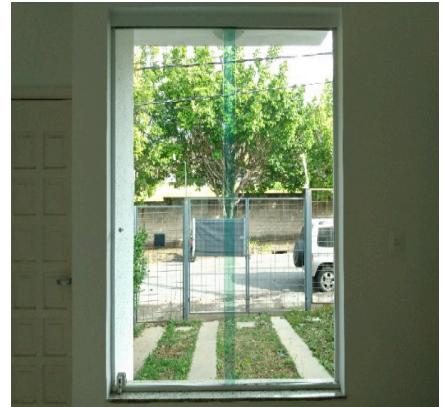
2.5 - Esquadria de alumínio na cor branco(a) em ótimo estado, funcionando, com trinco, com vidro liso, com 01 parte fixa e com 01 parte de correr.

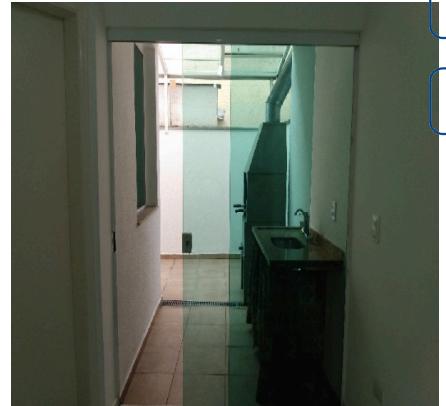
2.6 - Porta Balcão de alumínio na cor branco(a) em estado regular, com manchas, porém, funcionando, com vidro liso, com 01 parte fixa e com 01 parte de correr; com fechadura de metálico na cor branco(a) em estado regular, porém, funcionando e com chave.

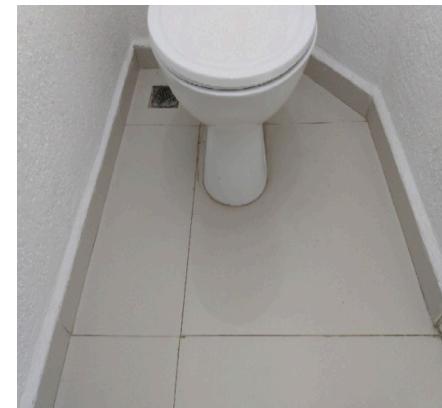
3.2 - Piso de porcelanato na cor creme em estado regular, sujo e com manchas; com rodapé em estado regular; com soleira de granito na cor bege em estado regular, com desgaste natural; com ralo de metálico em estado regular, porém, oxidando.

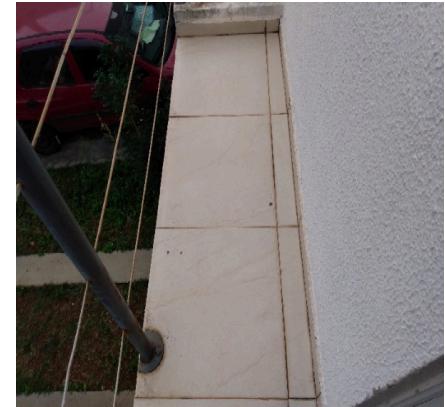
**Piso**

4.2 - Piso de porcelanato na cor bege em estado regular, com desgaste, com manchas e com trincas; com rodapé em estado regular.

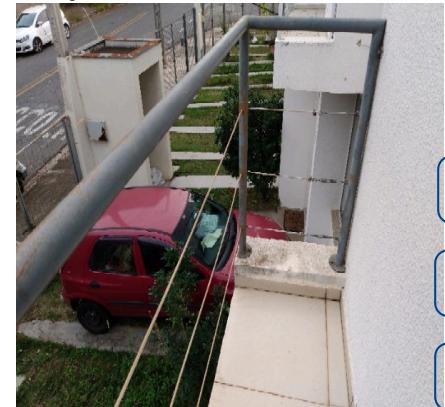
**Parapeito**

4.3 - Parapeito de metálico na cor cinza em estado regular, com desgaste, com manchas e com ponto de ferrugem, porém, com pintura antiga.

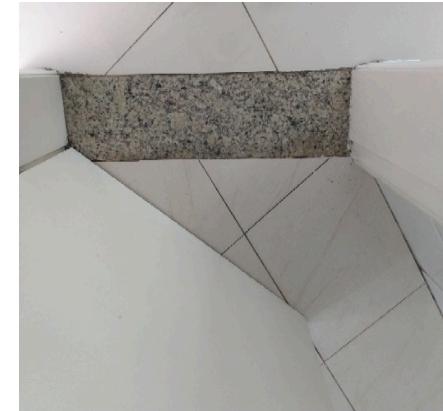
5.2 - Piso de porcelanato na cor bege em estado regular, com trinca; com soleira de granito na cor bege em estado regular, com desgaste.

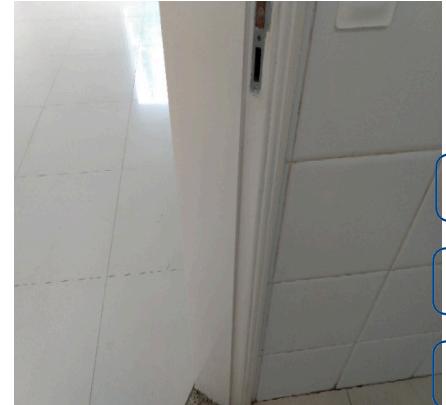
5.4 - Porta de madeira na cor branco(a) em estado regular com pintura esmaltada, com desgaste, com manchas e pegando no piso, porém, com pintura antiga; com batente em estado regular; com fechadura de metálico na cor cinza em estado regular, sem chave, porém, funcionando.

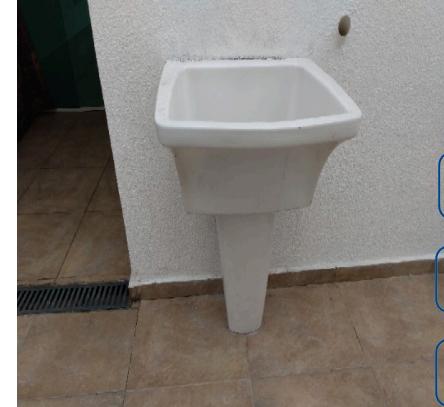
6.6 - Tanque de louça na cor branco(a) em estado regular, com manchas, porém, com coluna.

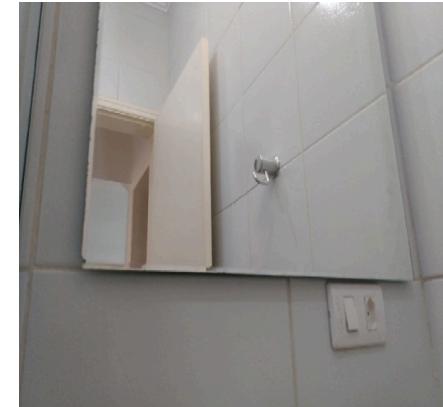
9.7 - Espelho de vidro em estado regular, danificado.

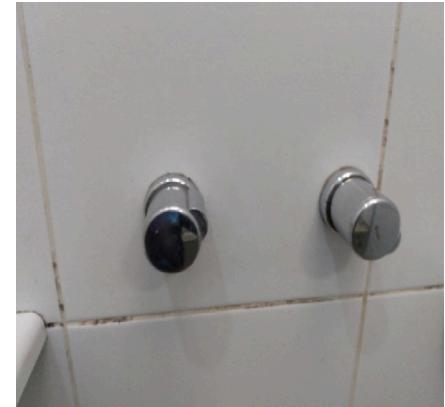
Registro

9.10 - 4 Registros de metálico na cor cromado em estado regular, com desgaste, porém, funcionando e com cano de alumínio. Obs: 01 com acabamento faltando.

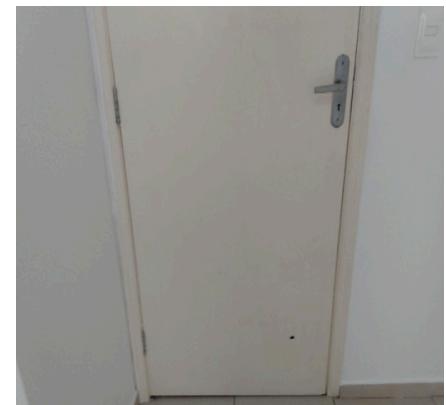
10.4 - Porta de madeira na cor branco(a) em estado regular com pintura esmaltada, com furo e com mancha, porém, com pintura antiga; com batente em estado regular; com fechadura de metálico na cor cinza em estado regular, porém, funcionando e com chave.
