Laudo de Vistoria de Entrada

Endereço do imóvel	589 - Rua Ministro Salgado Filho, 616, Bloco A, apto 65, Bela Fiori Residencial, Vila Fiori, Sorocaba - SP - Cep: 18075605.
Proprietários(as)	MARCUS VINICIUS DE OLIVEIRA e VANESSA DANTAS VIEIRA
Locatário(a)	RENAN ONA BARRETO
Fiador(a)	VILMA FERREIRA ONA
Vistoriador(a)	Dominai Inicial
Data do laudo	09/08/2023 16:00:53

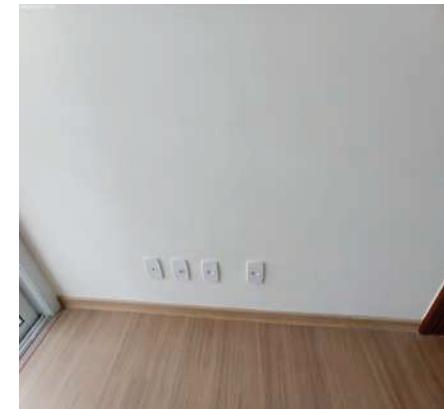
- 1.1 - Parede na cor branco(a) em bom estado com pintura acrílico fosco, com pintura nova e com moldura para ar condicionando, porém, com falhas; com parte de mdf na cor marrom em bom estado, com espelhos, porém, com manchas.

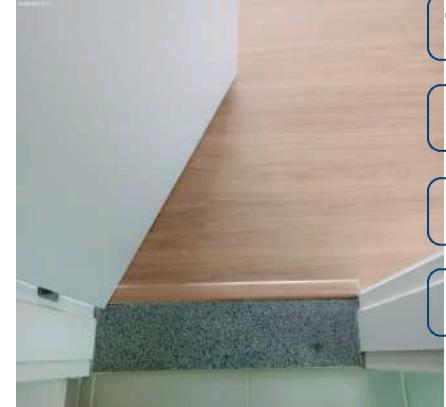
- 1.2 - Piso de laminado na cor marrom em bom estado, sem avarias, porém, sujo; com soleira de granito na cor cinza em bom estado; com rodapé em bom estado.

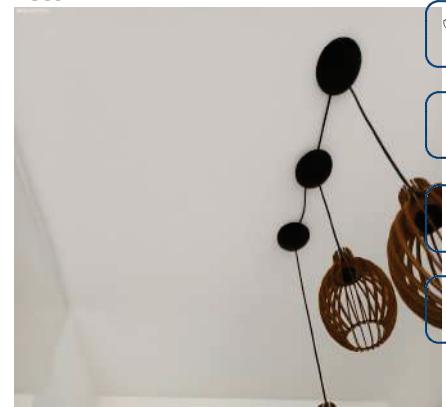
- 1.3 - Teto de laje na cor branco(a) em bom estado com pintura acrílico fosco, com pintura nova, porém, com falhas.
- 1.4 - Porta de madeira na cor branco(a) em bom estado, com prendedor com imã e com numeração do imóvel no padrão do condomínio, porém, com avarias; com batente em bom estado; com fechadura de plástico na cor preto(a) em bom estado, funcionando e com pilha; com 2 puxadores de aço inox na cor cromado em bom estado, sem avarias.

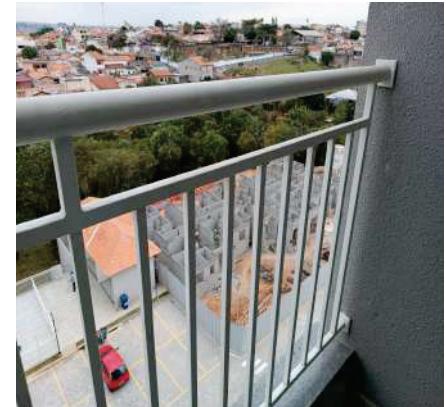
- 2.3 - Teto de laje na cor branco(a) em bom estado com pintura acrílico fosco, com pintura nova e com padrão do condomínio.
- 2.4 - Parapeito de metálico na cor branco(a) em bom estado com pintura esmaltada, com pintura antiga, porém, sujo e com falhas.

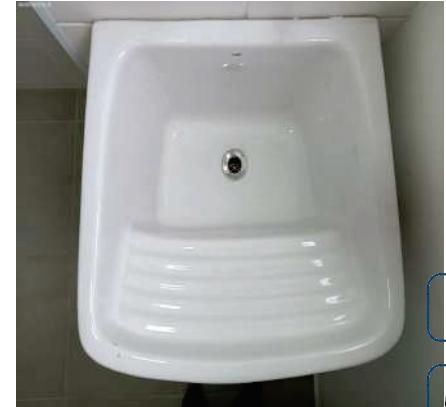
3.6 - Tanque de louça na cor branco(a) em bom estado, com coluna, com sifão pvc sem vazamento e sendo 01 torneira simples metálica funcionando sem vazamento, porém, marcas de cola.

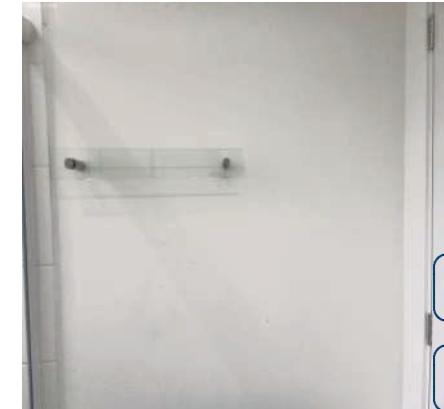
5.1 - Parede na cor branco(a) em bom estado com pintura acrílico fosco, com pintura nova, porém, com falhas; com parte de azulejo na cor branco(a) em bom estado, com cantoneira de alumínio.

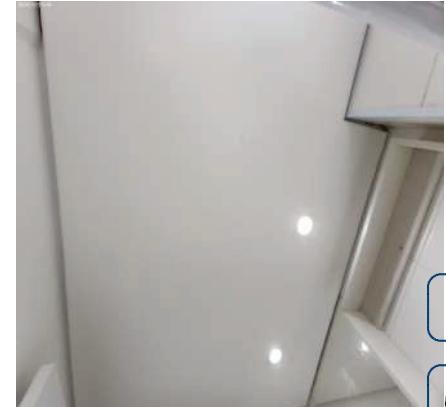
5.3 - Teto de gesso na cor branco(a) em bom estado com pintura acrílico fosco, com pintura nova, porém, com falhas.

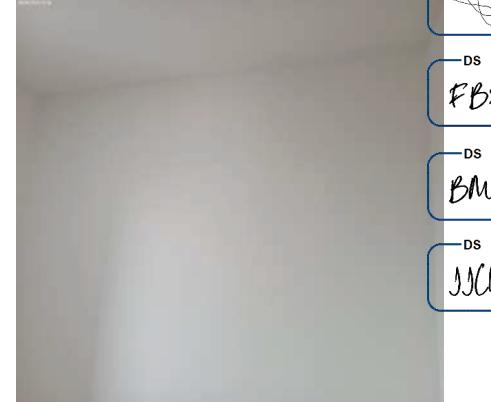
**Parede**

- 6.1 - Parede na cor branco(a) em bom estado com pintura acrílico fosco, com pintura nova e com moldura para ar condicionando, porém, com falhas.
- 6.2 - Piso de laminado na cor marrom em bom estado, sem avarias, porém, sujo; com rodapé em bom estado.

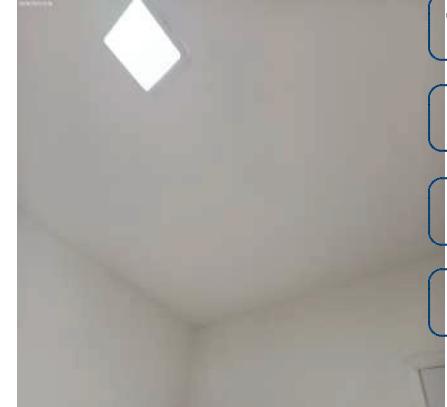
- 6.3 - Teto de laje na cor branco(a) em bom estado com pintura acrílico fosco, com pintura nova, porém, com falhas.
- 6.4 - Porta de madeira na cor branco(a) em bom estado; com batente em bom estado; com fechadura de plástico na cor preto(a) em bom estado, funcionando e com chave. Obs: Modelo pronta.
