## Laudo de Vistoria de Entrada

**Código** 25713

| <b>Endereço do imóvel</b> | 25713 - Avenida General Carneiro, 803, SALA 11, Vila Lucy, Sorocaba - SP - Cep: 18043003. |

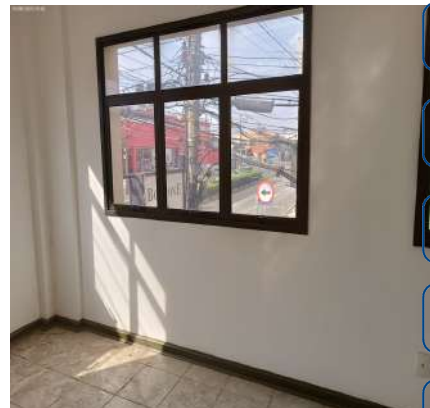
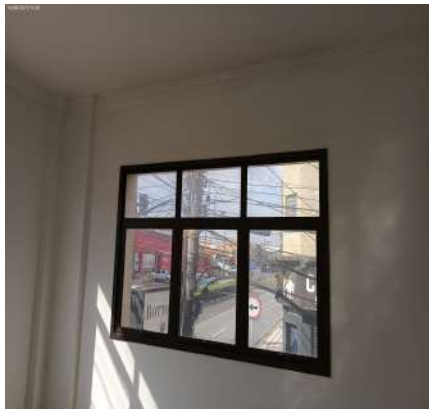
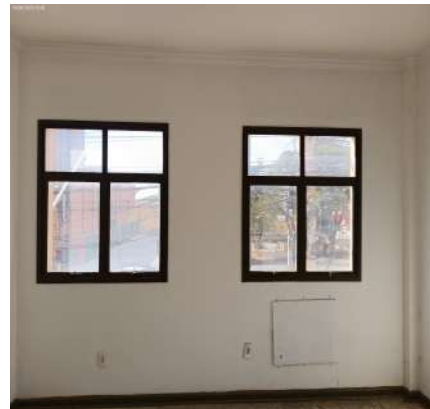
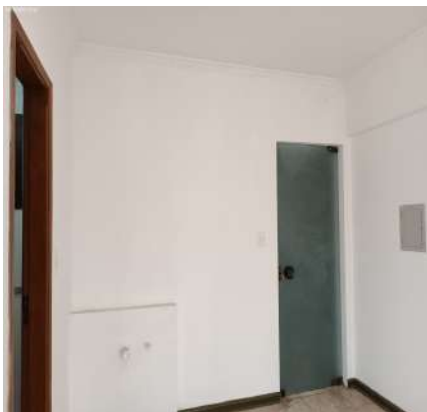
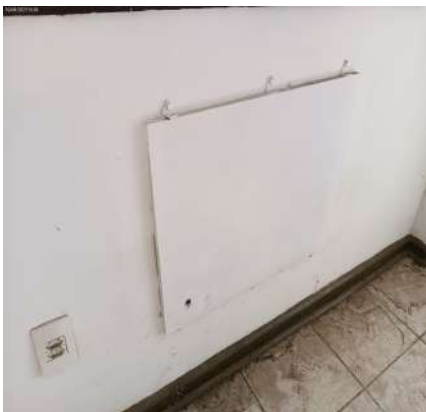
- 1.1 - Parede na cor branco(a) em bom estado com pintura acrílico fosco, com pintura antiga, porém, com falhas e com marcas de sujeira. Obs: Tampo metálico.

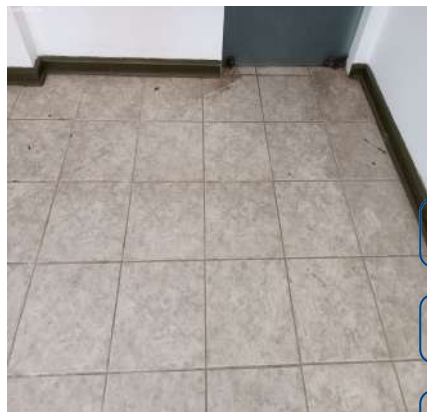
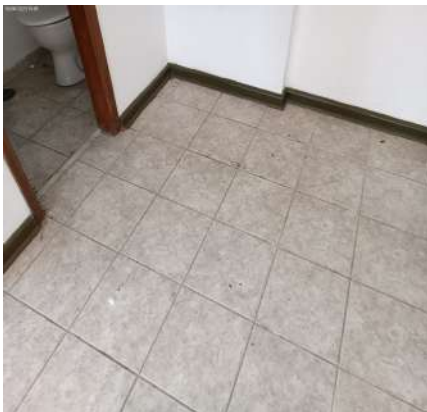
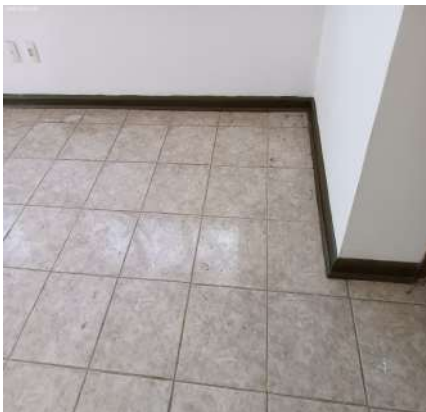
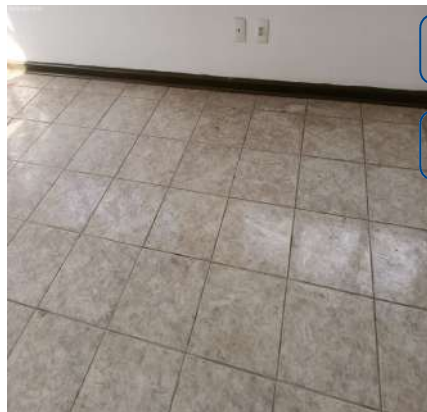
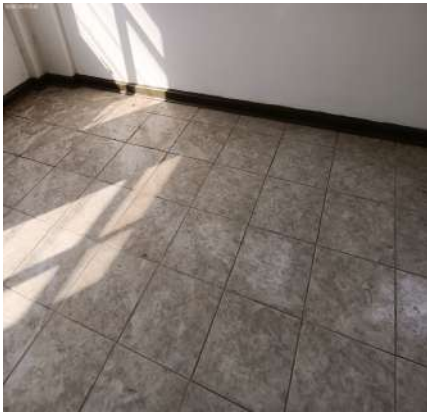
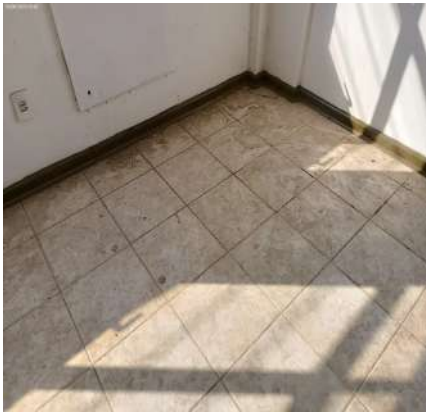
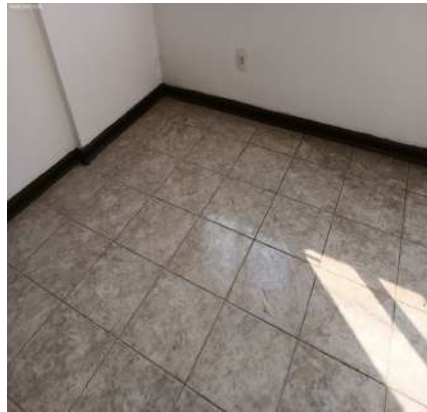
- 1.2 - Piso de cerâmica nas cores branco(a), cinza e bege em estado regular, sujo e com desgaste natural; com rodapé de madeira na cor verde em estado regular com pintura esmaltada, com desgaste natural, porém, com pintura antiga.

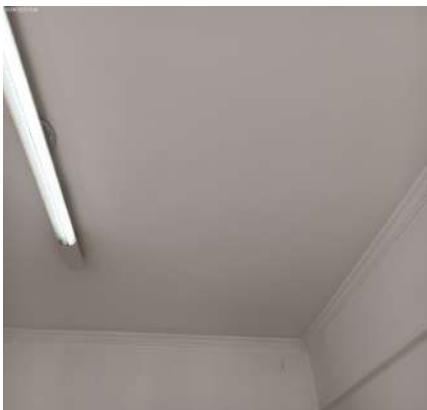
- 1.3 - Teto de laje na cor branco(a) em bom estado com pintura acrílico fosco, com moldura gesso e com pintura antiga, porém, com desgaste natural.
- 1.4 - Porta de alumínio/vidro em bom estado, fosco, funcionando e com trinco; com fechadura de metálico na cor preto(a) em bom estado, funcionando e com chave, porém, com desgaste natural; com puxador de madeira em bom estado com pintura envernizado, sem avarias.

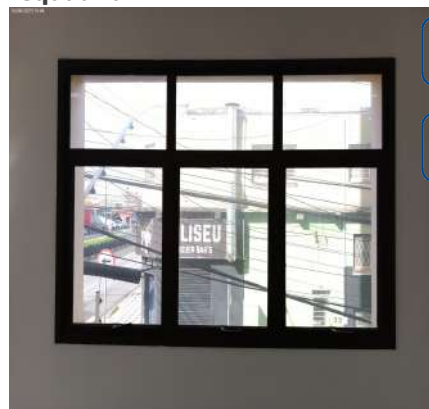
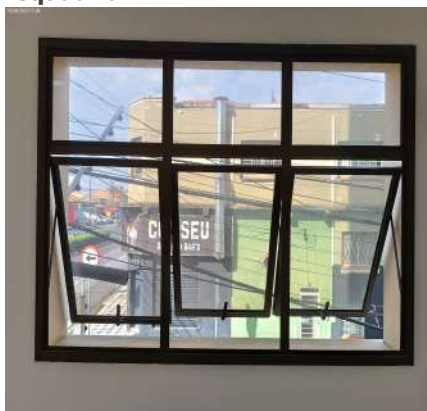
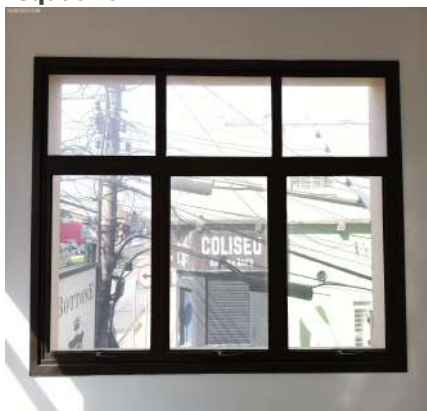
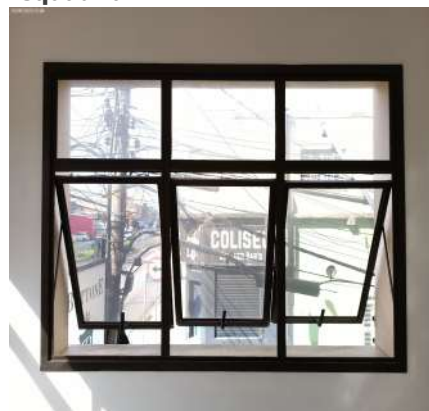
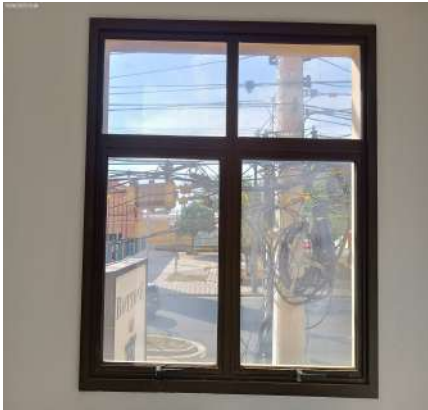
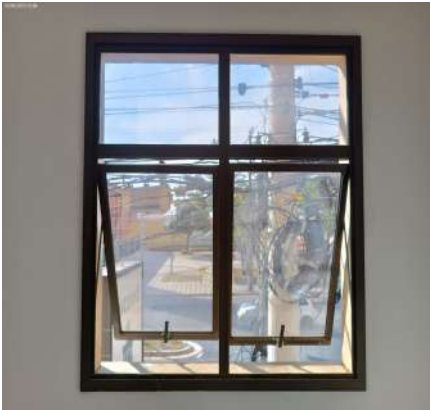
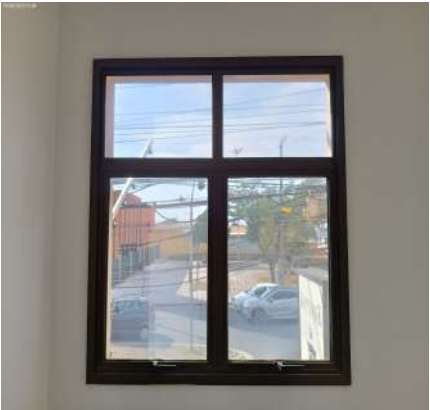
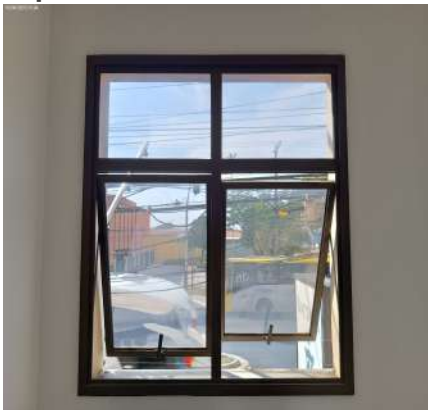
- 1.5 - 4 Esquadrias de alumínio na cor marrom em bom estado, funcionando, com trincos, com parte basculante e com vidro liso, porém, sujo.
- 1.6 - Interfone de plástico HDL na cor branco(a) em bom estado, funcionando, porém, com manchas e com desgaste natural.

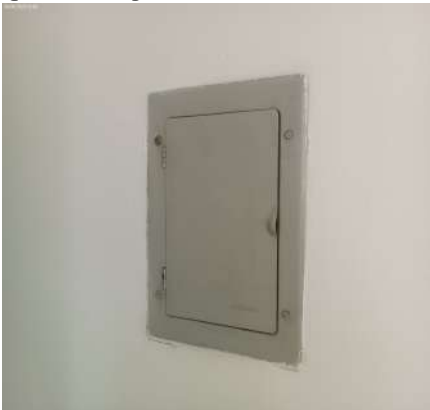
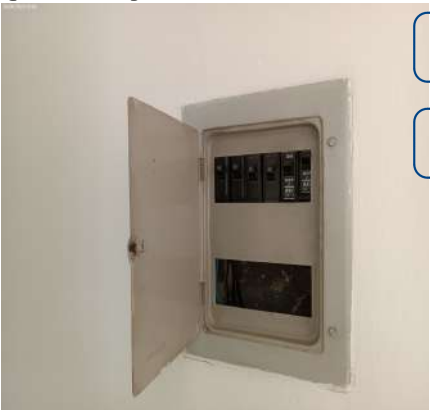
- 1.7 - Quadro Disjuntor de metálico na cor cinza em bom estado, com 01 porta, porém, com desgaste natural.

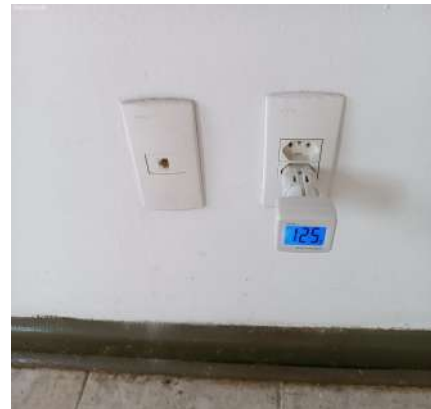
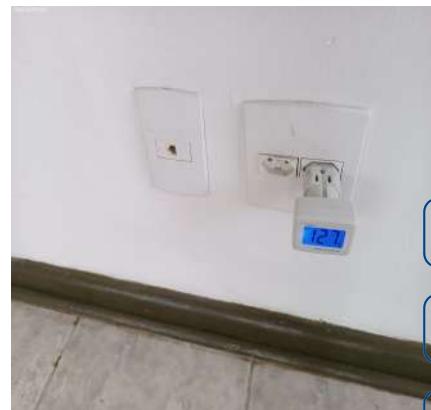
1.10 - 10 Tomadas de termoplástico na cor branco(a) em bom estado, funcionando, porém, com desgaste natural.

Obs: 02 espelhos soltando.

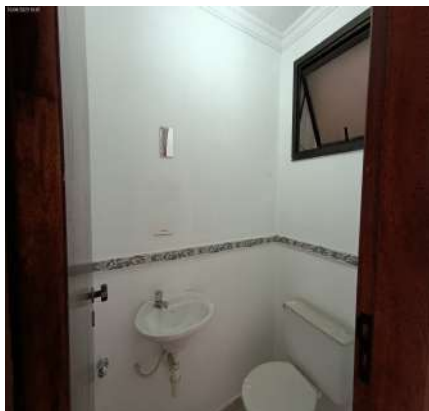
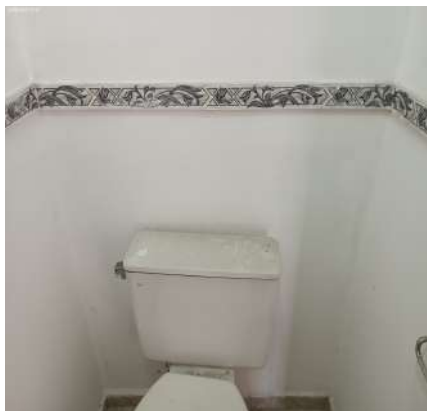
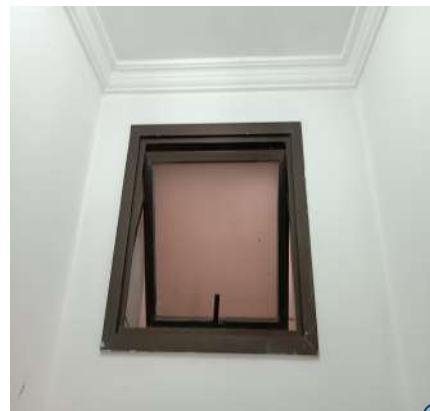
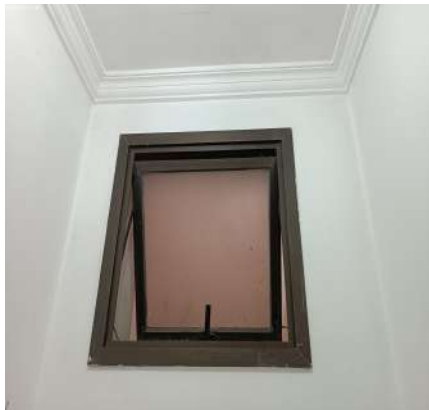
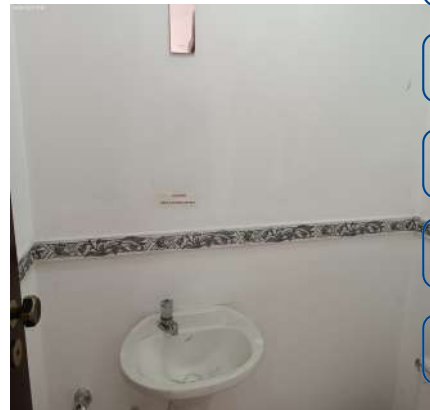
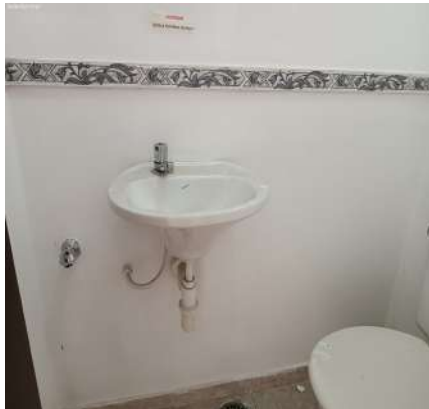
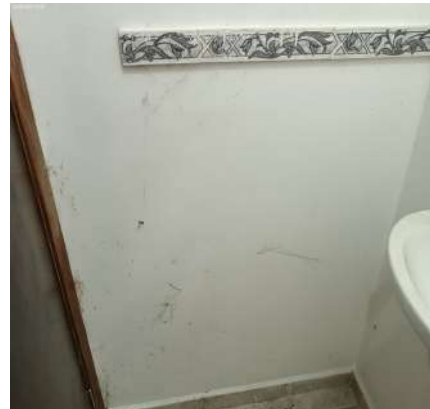
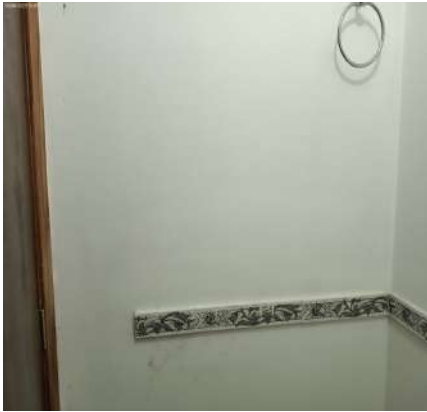
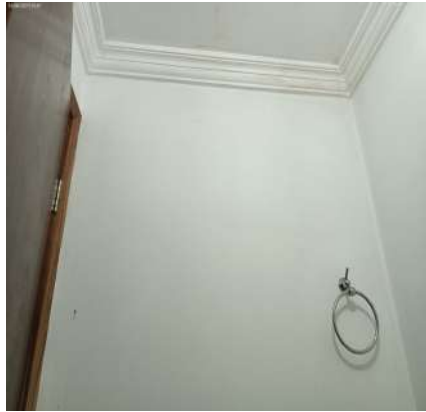
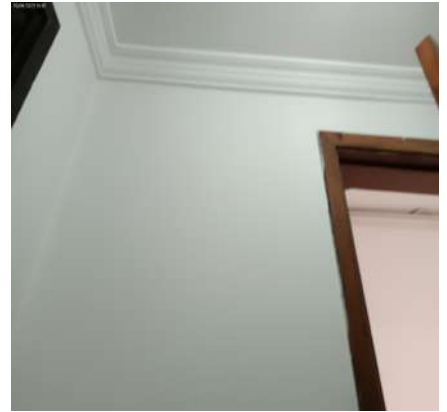
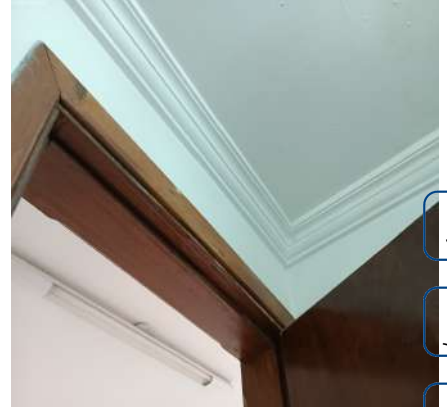
2.1 - Parede na cor branco(a) em bom estado com pintura acrílico fosco, com pintura antiga e com faixa de azulejo, porém, com falhas e com marcas de sujeira.

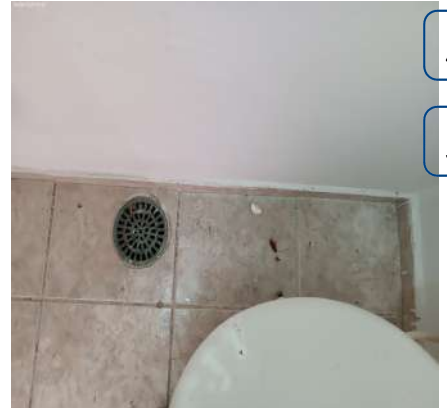
2.2 - Piso de cerâmica nas cores branco(a), cinza e bege em estado regular, sujo e com desgaste natural; com soleira de mármore na cor branco(a) em bom estado, porém, com desgaste natural; com rodapé em estado regular, com marcas de tinta; com ralo de plástico na cor cromado em estado regular, sujo e com desgaste natural.

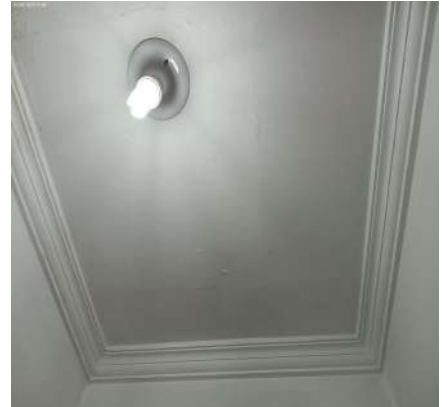
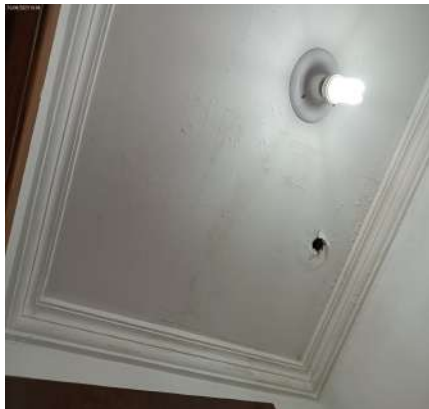
2.3 - Teto de laje na cor branco(a) em bom estado com pintura acrílico fosco, com moldura gesso e com pintura antiga, porém, com imperfeições, com desgaste natural e com marca de umidade.

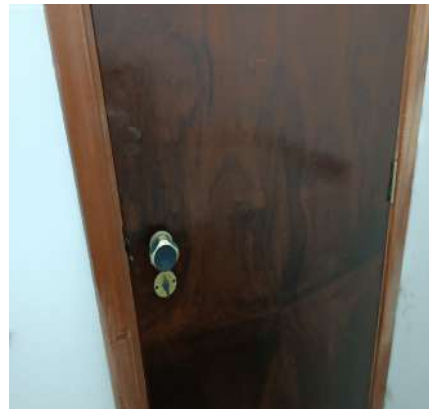
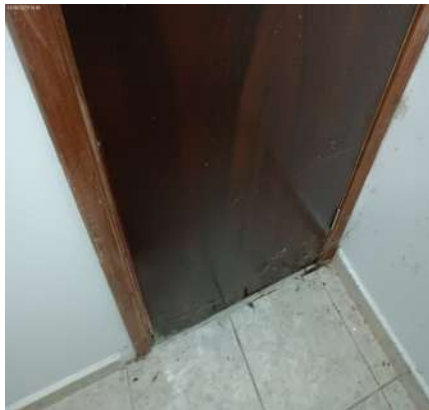
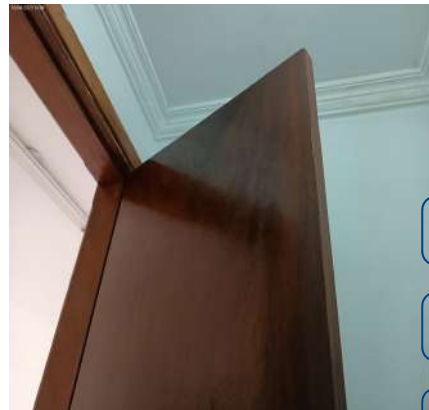
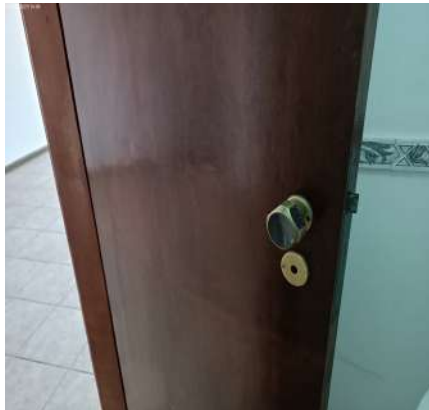
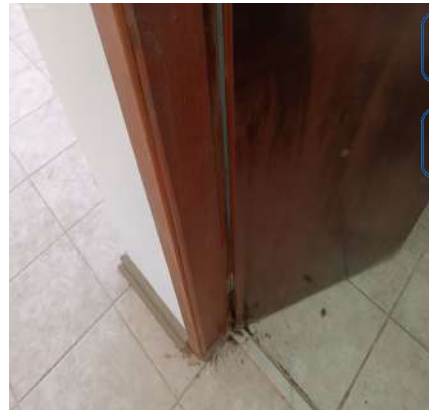
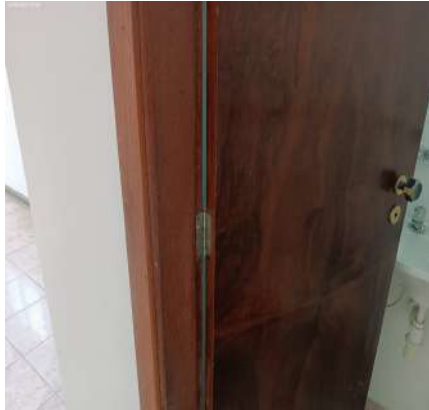
2.4 - Porta de madeira lascados na parte inferior em bom estado com pintura envernizado, com pintura antiga, porém, com desgaste natural; com batente em bom estado; com fechadura de metálico na cor marrom bronze em bom estado, funcionando e com chave, porém, com desgaste natural.

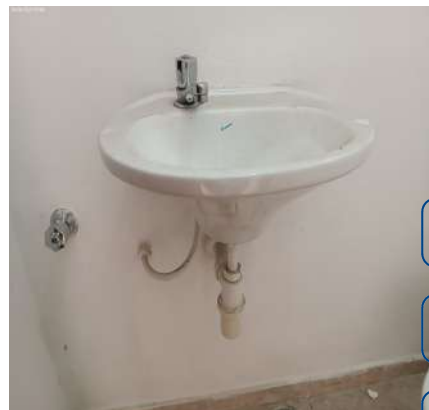
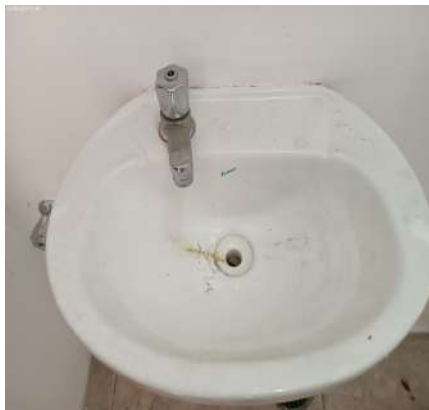
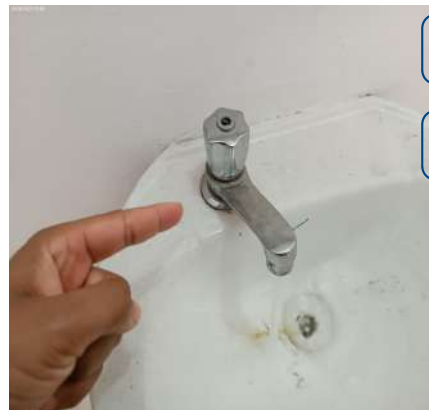
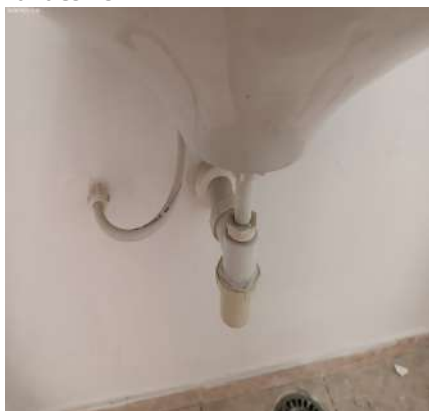
2.7 - Lavatório de louça na cor branco(a) em bom estado, funcionando e com sifão pvc sem vazamento, porém, sendo 01 torneira simples metálica funcionando com vazamento. Obs: Torneira não fecha.
