Laudo de Vistoria de Entrada

Código 32630

Endereço do imóvel	32630 - Avenida Barão de Tatuí, 966, Jardim Vergueiro, Sorocaba - SP - Cep: 18030000.
Locatário(a)	RENOVAGY BRASIL ENERGIA CONTROLE E SISTEMAS LTDA
Vistoriador(a)	Eric Souza Amorim

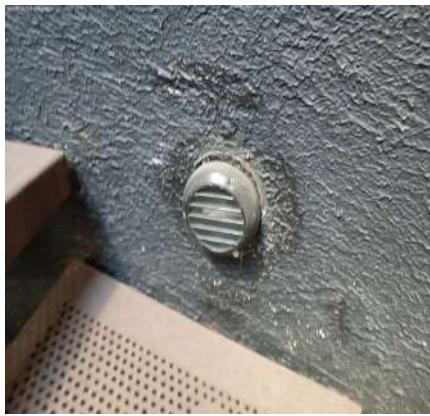
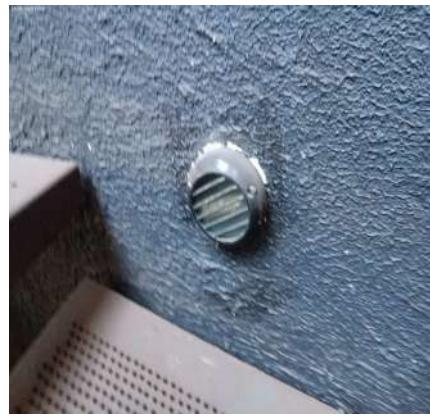
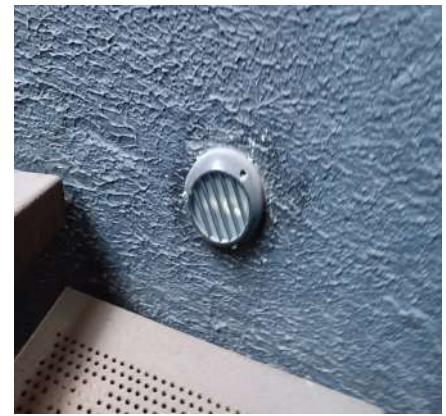
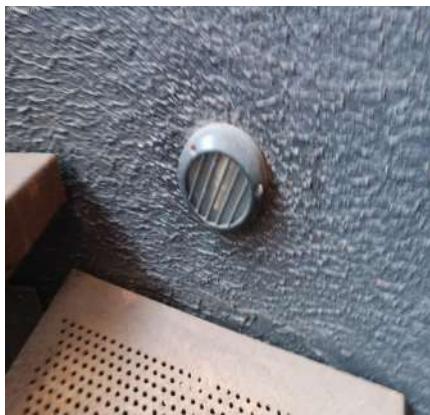
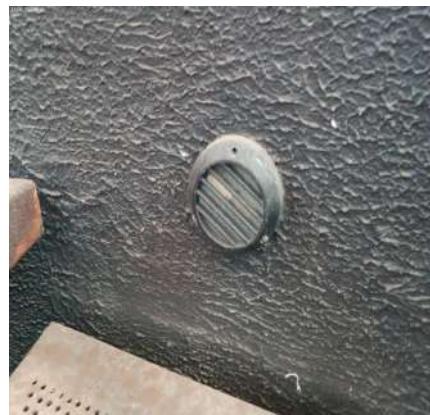
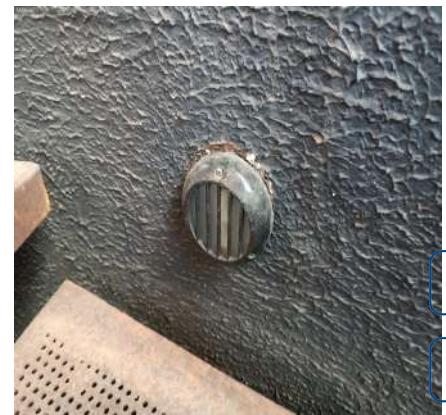
Reparos

2.6 - Escada / Spot: Manutenção em item sem funcionamento

6 lâmpadas queimadas

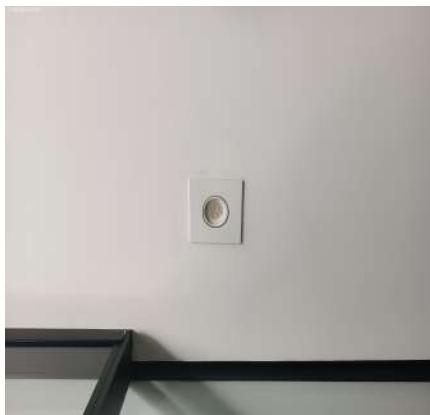
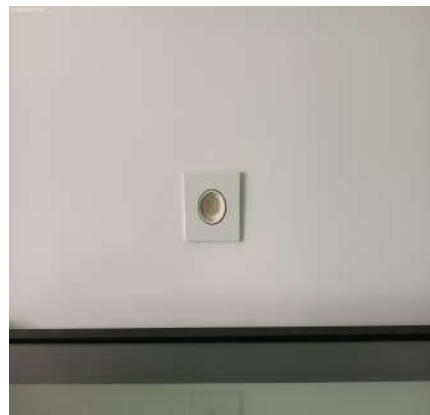
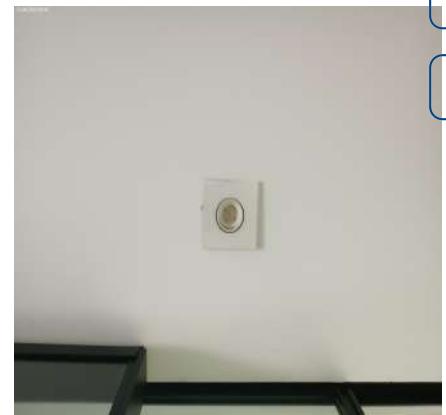
5.5 - Hall de Distribuição / Spot: Manutenção em item sem funcionamento

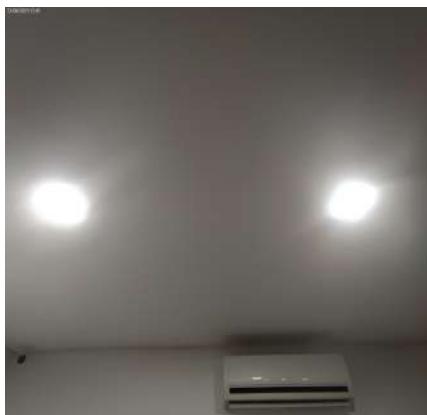
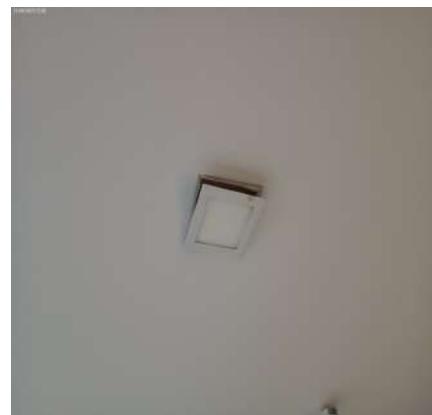
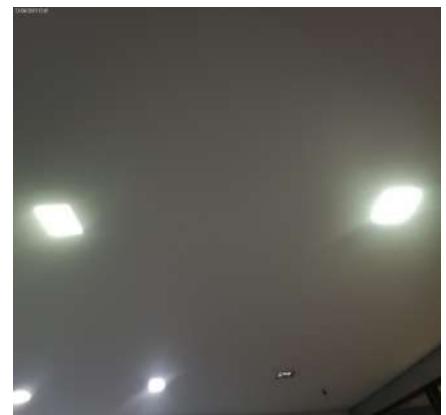
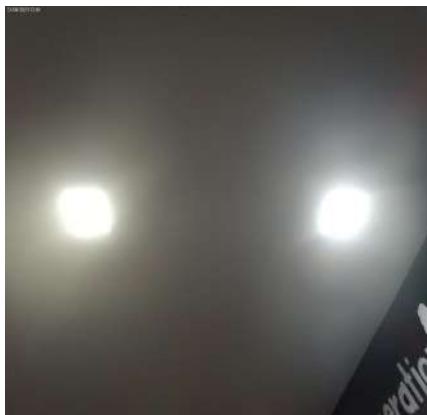
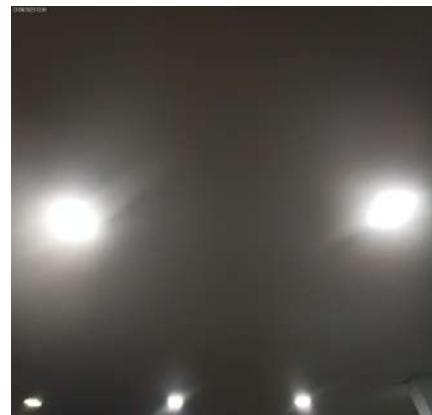
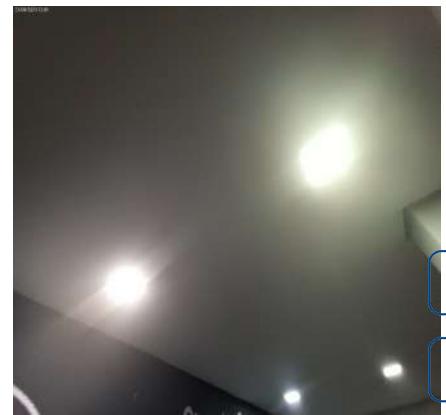
13.11 - Sala IV / Plafon: Manutenção em item sem funcionamento

01 plafon sem funcionamento

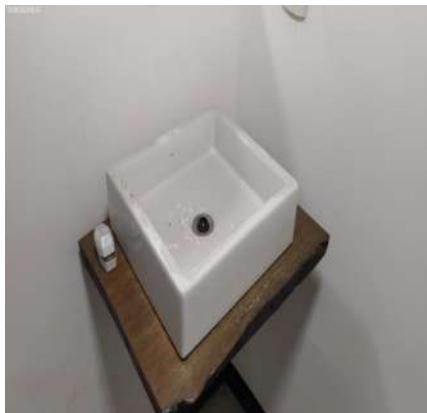
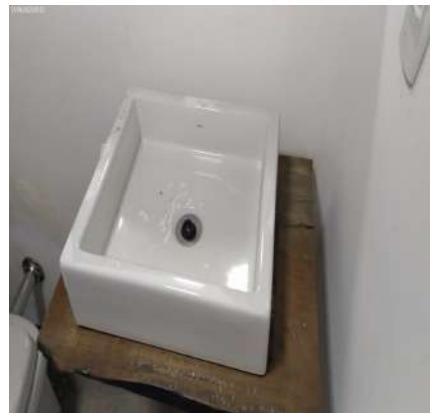
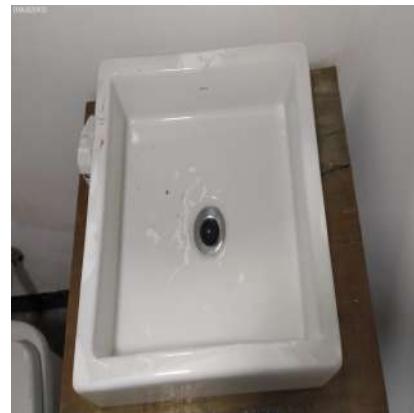
19.5 - Banheiro I subsolo / Bancada da pia: Manutenção em item sem funcionamento

ralo cuba
