## Laudo de Vistoria de Entrada

**Código** 32630

<b>Endereço do imóvel</b>	32630 - Avenida Barão de Tatuí, 966, Jardim Vergueiro, Sorocaba - SP - Cep: 18030000.
<b>Proprietário(a)</b>	ADRIANA BRAUL ROMANO
<b>Locatário(a)</b>	RENOVAGY BRASIL ENERGIA CONTROLE E SISTEMAS LTDA
<b>Fiadores(as)</b>	ANTONIO RODRIGUES CARDOSO e LUCIA CONCEIÇÃO GONÇALVES CARDOSO
<b>Vistoriadores(as)</b>	Dominai Final - RB e Eric Souza Amorim
<b>Data do laudo</b>	22/08/2023 16:07:40

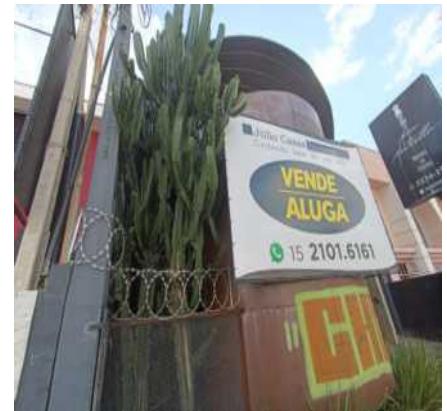
1.1 - Parede de textura na cor preto(a) em estado regular com pintura acrílico fosco, com desgaste, com falhas e com manchas, porém, com pintura antiga; com parte de aço em bom estado, porém, com desgaste natural. Obs: Aço corten; com parte de concreto na cor cinza em bom estado, porém, com fissuras, com trincas e com desgaste natural.

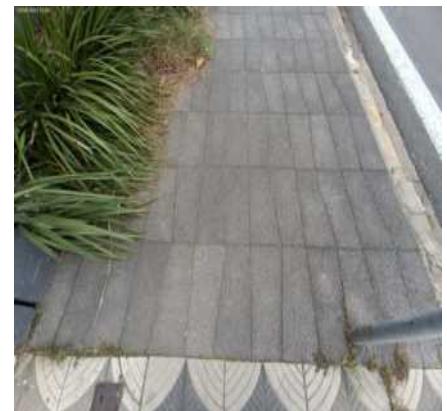
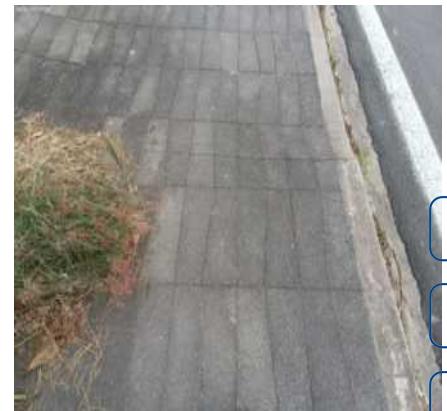
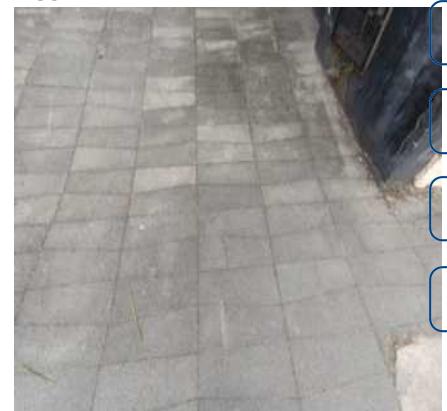
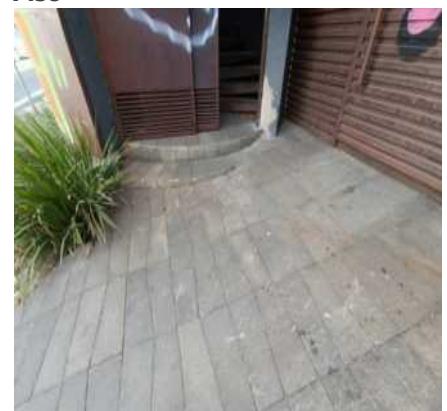
**Piso**

1.2 - Piso de concreto na cor cinza em bom estado, porém, sujo, com manchas e com desgaste natural.

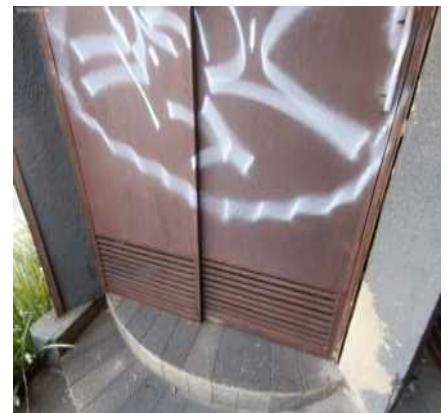
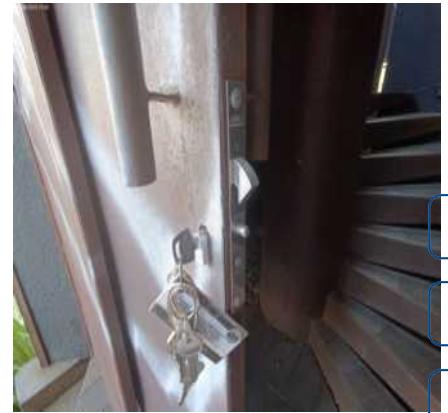
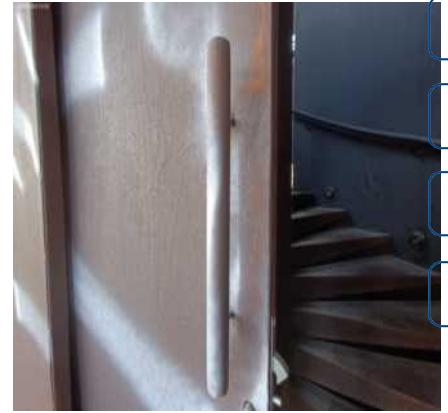
**Portão**

- 2.5 - Portão de metálico na cor marrom em bom estado, com trincos, de correr, com pintura antiga e com 01 parte fixa, porém, sujo, enferrujado e com desgaste natural; com fechadura em bom estado, com chave e com puxadores, porém, com desgaste natural.

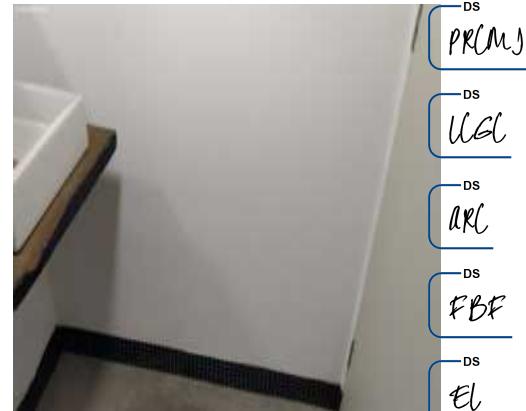
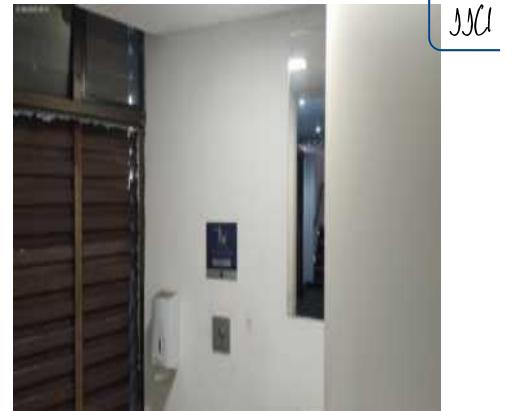
Parede

com pintura acrílico fosco, com pintura antiga, porém, com leves fissuras e com marcas de sujeira; com 1 parte de alumínio/vidro, porém, com vidro quebrado, Obs: Estrutura em alumínio na cor preta, com desgastes, com janela superior em vidro liso, sendo 02 partes fixas e 01 basculante. Obs: Estrutura em alumínio na cor preta, com desgastes, com janela superior em vidro liso, sendo 02 partes fixas e 01 basculante;. Vidro temperado quebrado.
