### NOTIFICAÇÃO EXTRAJUDICIAL – ÚLTIMA CHAMADA

**RECURSO CONTRA O TOI 000776427242**

## RELATÓRIO TÉCNICO - ELM Nº: 102439

**Relatório de Inspeção Visual**

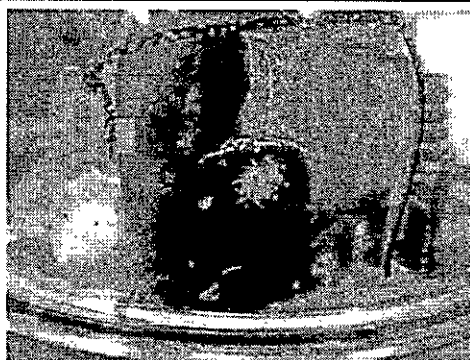
Imagem 1 - Irregularidade - C8?

Bobina(s) de potencial interrompida(s) por injeção de corrente contínua.

| TAMPA PRINCIPAL DO MEDIDOR - A | |
|---|---|
| C8 | - Bobina(s) de potencial interrompida(s) por injeção de corrente contínua. |
