## Auto de vistoria de entrada

<b>Endereço do imóvel</b>	Avenida de São Francisco nº 328, Jardim Santa Rosália, Sorocaba - SP.
<b>Proprietário(a)</b>	Maria Regina Benassato Mascarenhas
<b>Locatário(a)</b>	Dini's Burger Comercio de Alimentos Ltda ME
<b>Fiadores(as)</b>	Luciano Dini e Neli Leite Guazzelli Dini

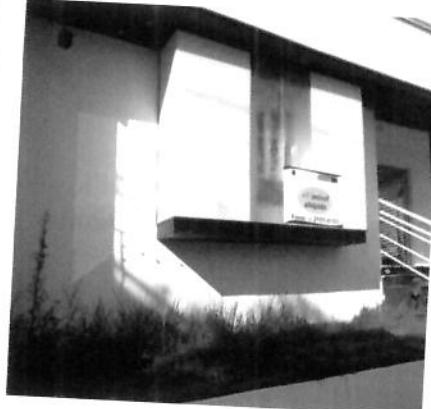
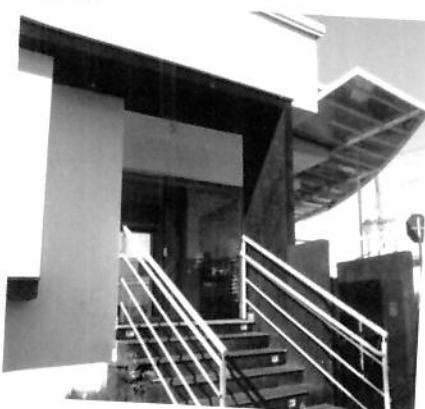
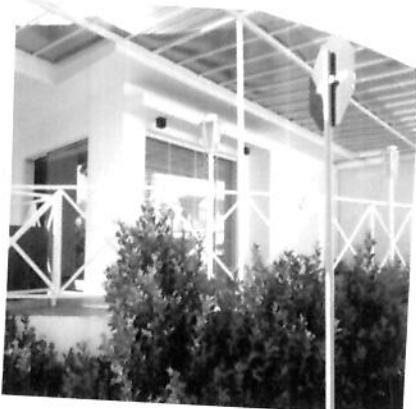
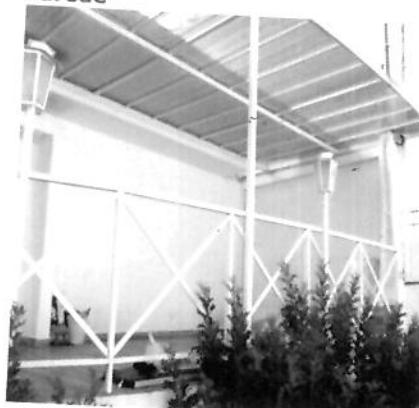
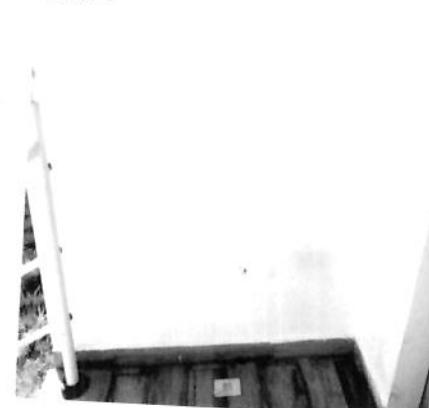
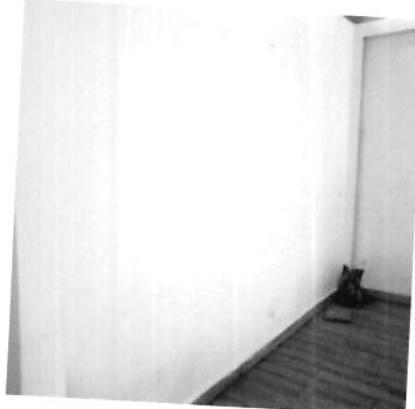
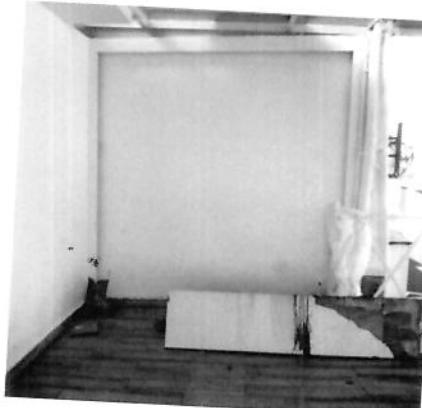
- 1.1 - Parede em bom estado; com pintura antiga na cor branco(a) em estado regular, com manchas.
- 1.2 - Piso e rodape de paviflex em estado regular.
- 1.3 - Escada em bom estado. Obs: Pintura antiga em estado regular na cor preto.

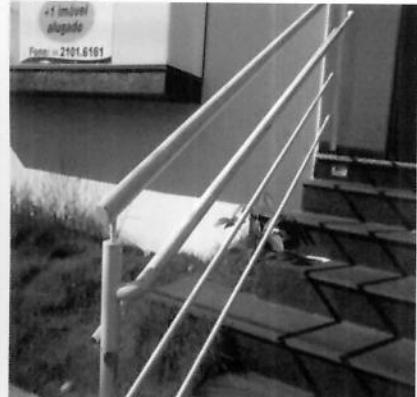
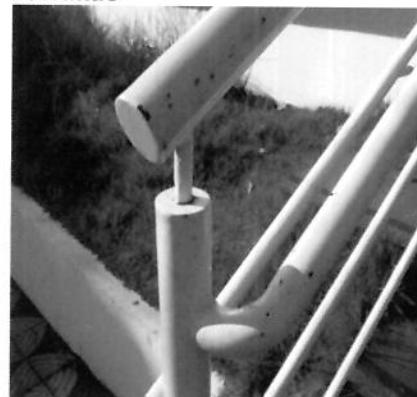
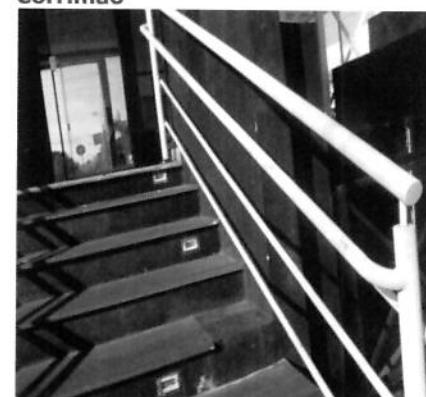
- 1.4 - Corrimão em estado regular. Obs: Solto com pintura em estado regular com descascados.
- 1.5 - Janela de vidro em bom estado.
- 1.6 - Portão em bom estado. Obs: Com pintura antiga em estado regular antiga.

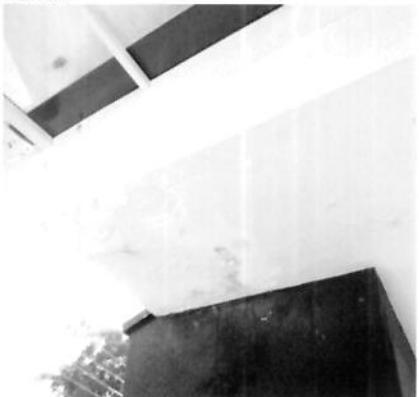
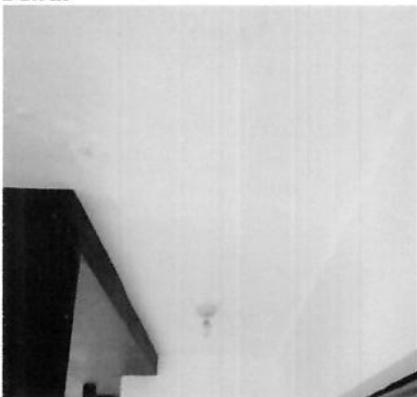
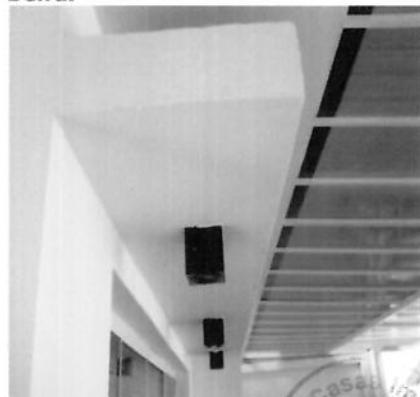
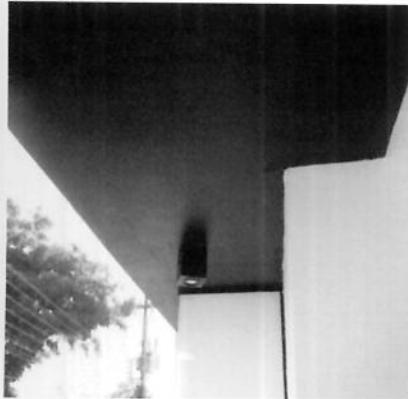
- 1.10 - Beiral em péssimo estado. Obs: Com infiltrações e pintura antiga.
- 1.11 - Mini-poste em bom estado. Obs: 3 no total todos sem lâmpadas.
- 1.12 - Luminária em bom estado. Obs: Luminária externa 6 no total não funcionamento, 1 luminária solta.

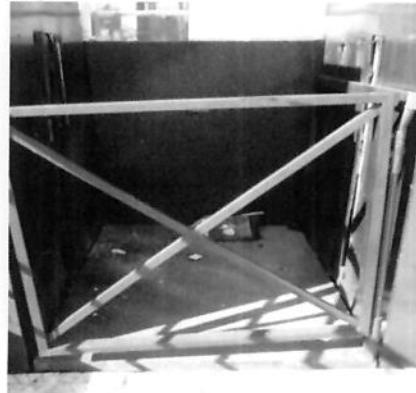
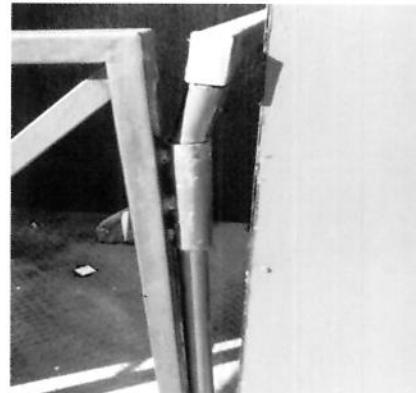
**Grade**

- 2.1 - Grade em péssimo estado, não testado. Obs: Com pintura antiga.
- 2.2 - Estrutura em estado regular. Obs: Com pintura em estado regular antiga.
- 2.3 - Piso em bom estado. Obs: Com pintura em estado regular.

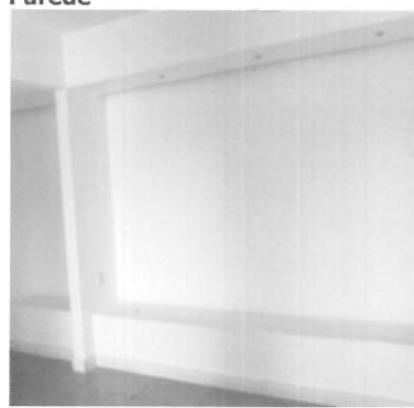
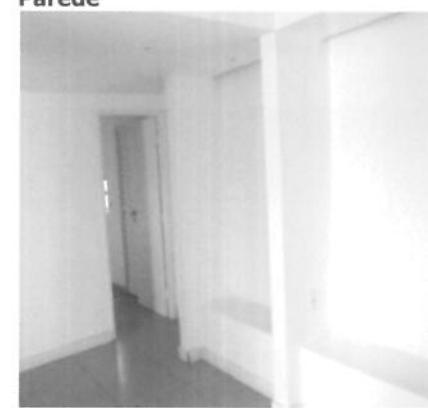
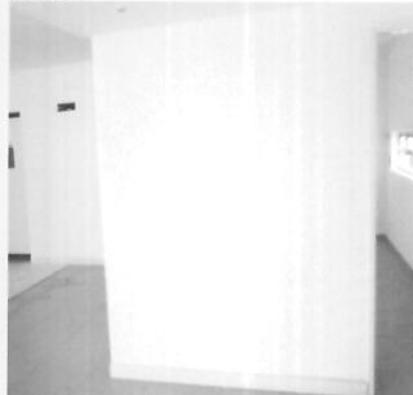
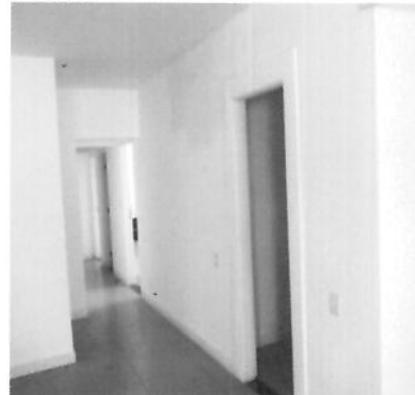
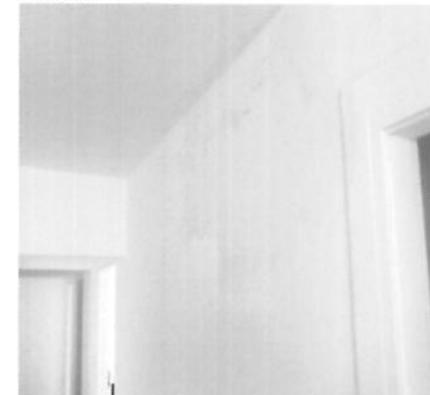
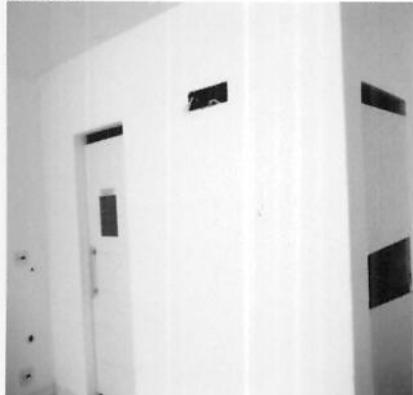
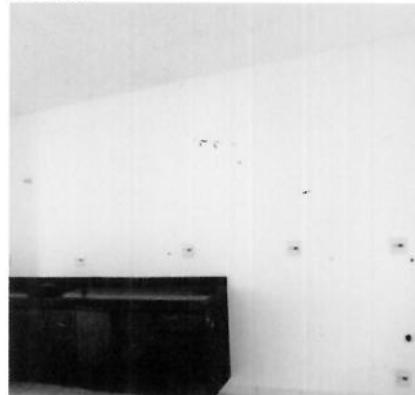
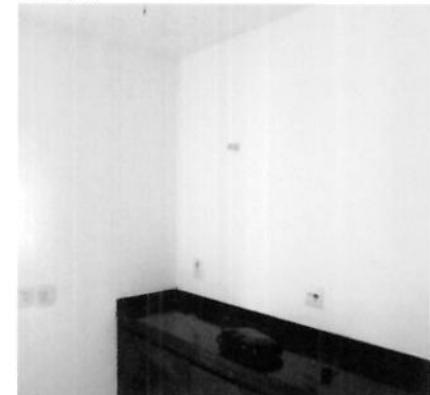
**Parede**

- 3.1 - Parede em bom estado; com pintura na cor branco(a) em péssimo estado, com infiltrações e com manchas.  
 3.2 - Coluna em bom estado. Obs: Com pintura na cor branca em bom estado.  
 3.3 - Espelho em bom estado, porém, com respingos de tinta.  
 3.4 - Teto em bom estado; com sanca em estado regular, com imperfeições; com pintura na cor branco(a) em estado regular.  
 3.5 - Luminária de Teto em bom estado. Obs: 14 parcialmente funcionando.  
 3.6 - Interruptores e tomadas em bom estado; com espelho em péssimo estado, com manchas de tinta.  
 3.7 - Piso e rodape de cerâmica em bom estado. Obs: Sem trincas e lascados.  
 3.8 - Balcão em estado regular. Obs: Pedra granito em bom estado porém com móvel de madeira em mal estado.

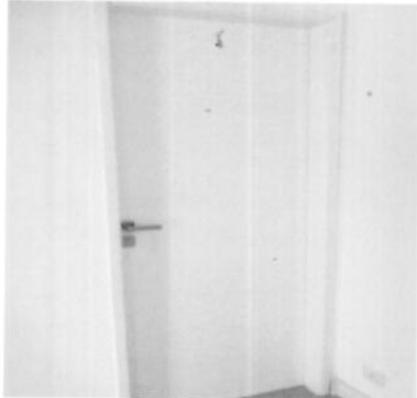
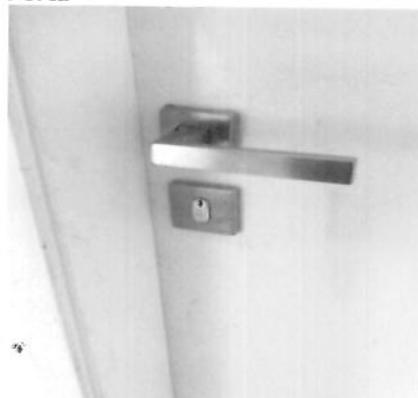
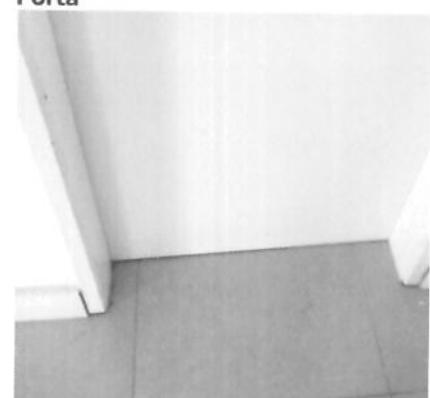
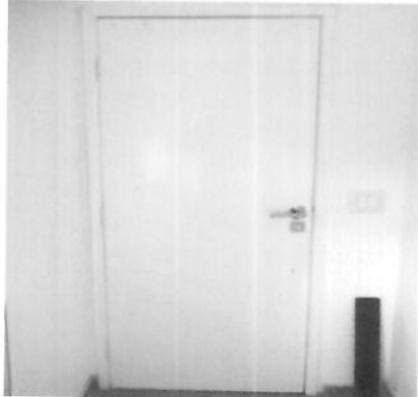
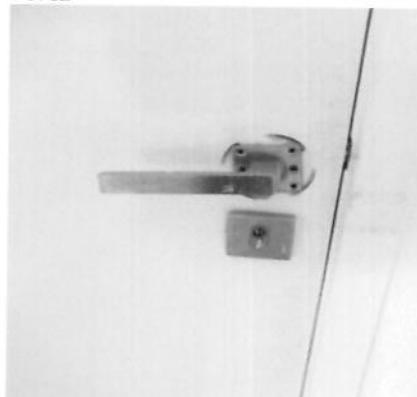
**Porta**

- 4.1 - Porta em bom estado; com pintura na cor branco(a) em estado regular; com batente em bom estado; com fechadura em bom estado; com maçaneta em bom estado.
- 4.2 - Parede em bom estado; com pintura na cor branco(a) em péssimo estado, com manchas. Obs: Parte em drywall.
- 4.3 - Piso e rodape de cerâmica em estado regular, sujo e com manchas.
- 4.4 - Teto em estado regular, com infiltrações; com pintura na cor branco(a) em péssimo estado, com descascados; com moldura de gesso em péssimo estado.
- 4.5 - Luminária de Teto em bom estado. Obs: Apenas uma funcionando.
- 4.6 - Janela em bom estado, porém, suja e com respingos de tinta.
- 4.7 - Interruptores e tomadas em bom estado; com espelho em estado regular, com respingos de tinta.

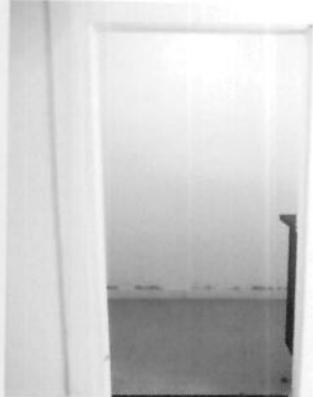
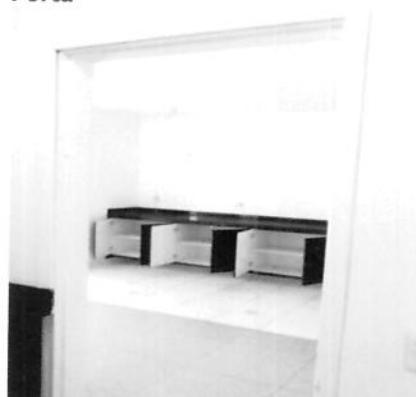
**Porta**

- 5.1 - Porta em estado regular. Obs: Apenas o batente instalado.  
 5.2 - Parede em bom estado; com pintura na cor branco(a) em estado regular, com manchas. Obs: Parte em drywall.  
 5.3 - Teto em bom estado; com pintura na cor branco(a) em estado regular, com trincas; com moldura de gesso em bom estado.  
 5.4 - Luminária de Teto em estado regular, porém, funcionando.  
 5.5 - Quadro Disjuntor em bom estado.  
 5.6 - Quadro Telefone em bom estado.  
 5.7 - Móvel Planejado de mdf em bom estado.  
 5.8 - Interruptores e tomadas em bom estado; com espelho em estado regular, sujo.  
 5.9 - Piso e rodape em bom estado, porém, sujo.

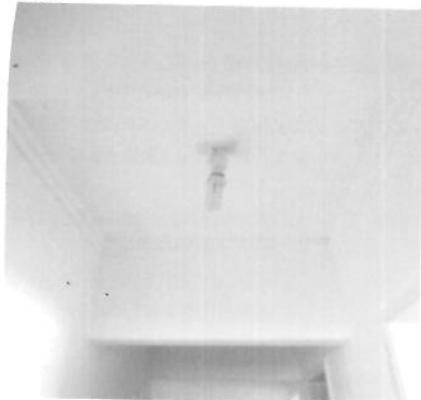
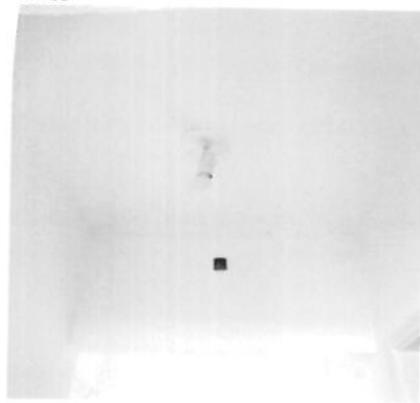
- 6.1 - Parede em bom estado; com pintura na cor branco(a) em bom estado.
- 6.2 - Teto em bom estado; com moldura de gesso em bom estado; com pintura na cor branco(a) em estado regular.
- 6.3 - Luminária de Teto em bom estado, funcionando.
- 6.4 - Quadro Disjuntor em bom estado.
- 6.5 - Piso e rodape de cerâmica em péssimo estado, com quebras.
- 6.6 - Interruptor em bom estado; com espelho em estado regular, com respingos de tinta.

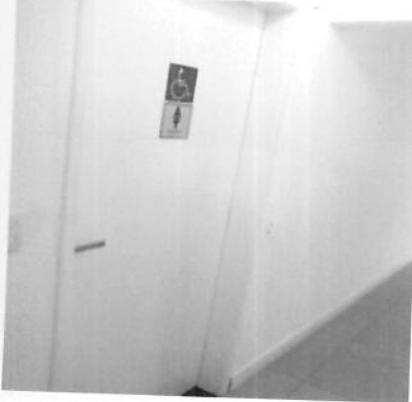
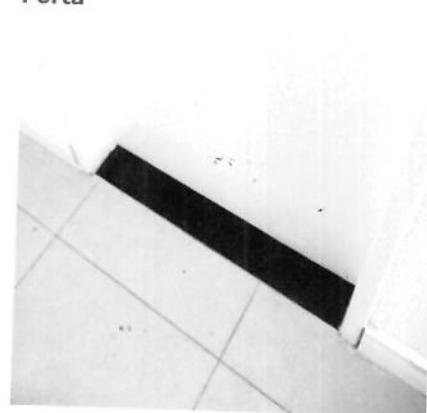
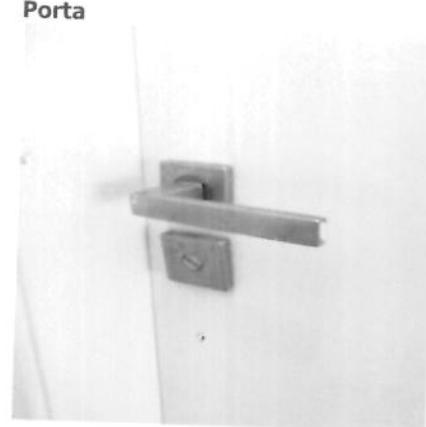
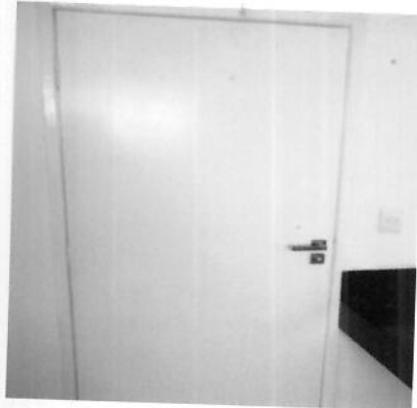
7.1 - Porta em bom estado; com pintura antiga em estado regular; com batente em bom estado; com fechadura em bom estado; com maçaneta em bom estado; com chave em bom estado.

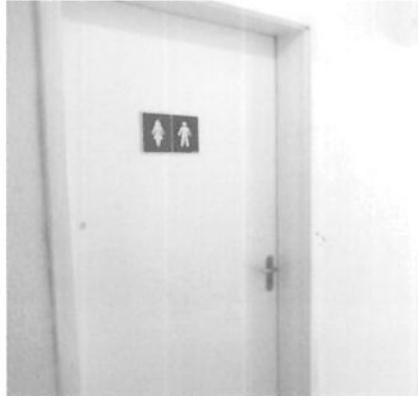
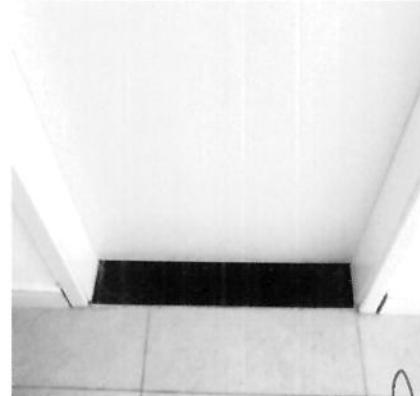
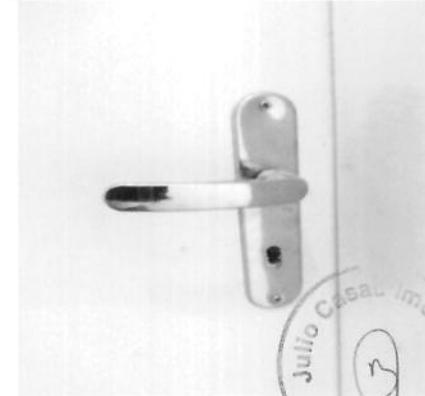
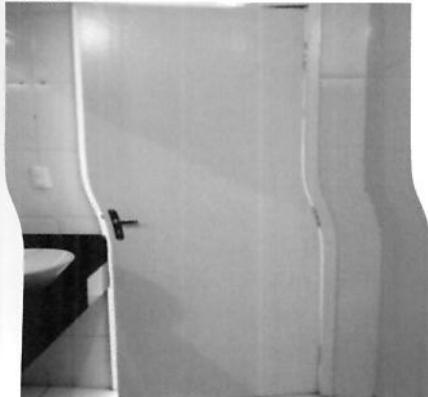
**Porta**

- 8.1 - Porta em bom estado; com batente em bom estado; com fechadura em bom estado; com maçaneta em bom estado; com chave em bom estado; com pintura antiga em estado regular.

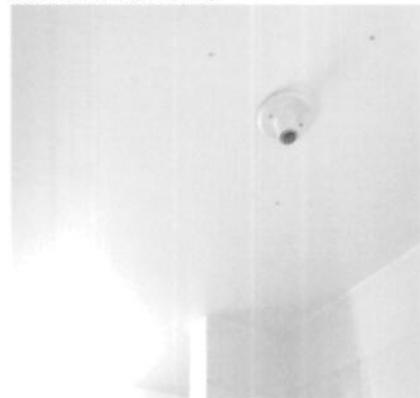
**Luminária de Teto**

- 8.2 - Parede de azulejo em bom estado. Obs: Sem trincas.
- 8.3 - Teto em bom estado; com pintura na cor branco(a) em bom estado.
- 8.4 - Luminária de Teto em bom estado. Obs: Faltando 1 lâmpada.

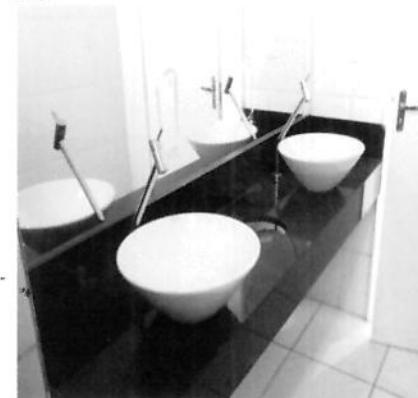
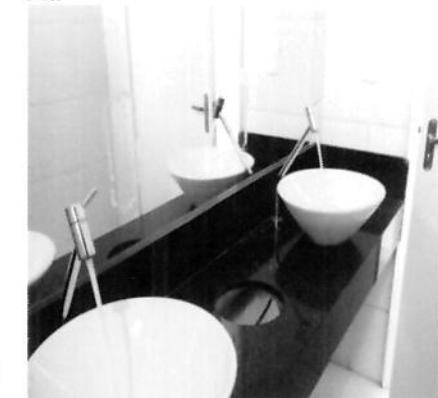
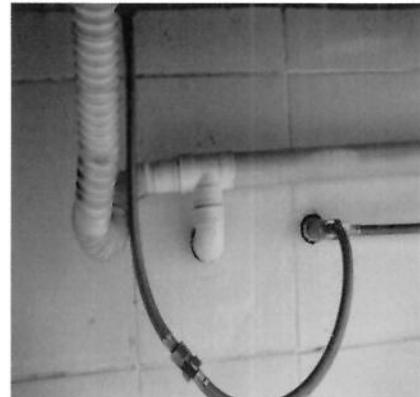
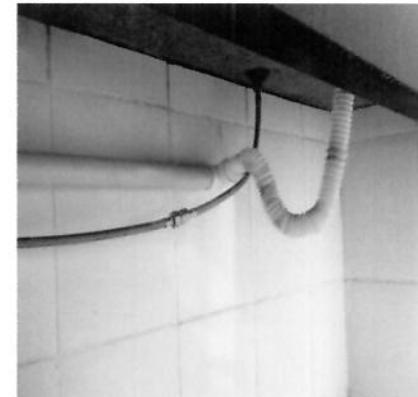
**Pia**

- 8.5 - Pia em bom estado; com torneira em bom estado, funcionando; com cuba de louça em bom estado; com sifão em bom estado; com ralo em bom estado.
- 8.6 - Espelho em bom estado.

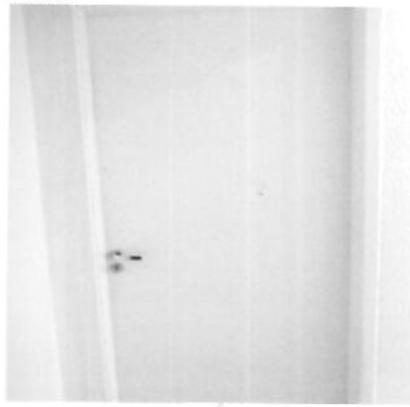
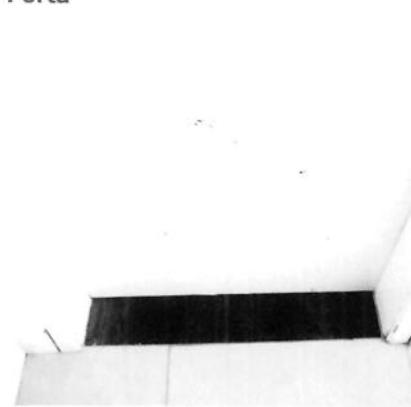
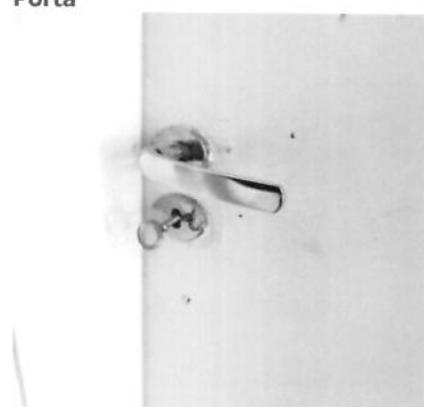
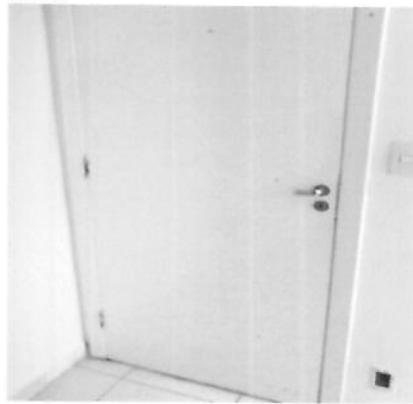
9.1 - Porta em bom estado; com pintura na cor branco(a) em estado regular, suja e com manchas; com batente em bom estado; com fechadura em bom estado; com maçaneta em bom estado; com chave em bom estado.

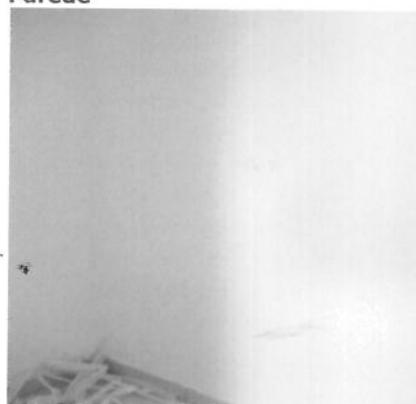
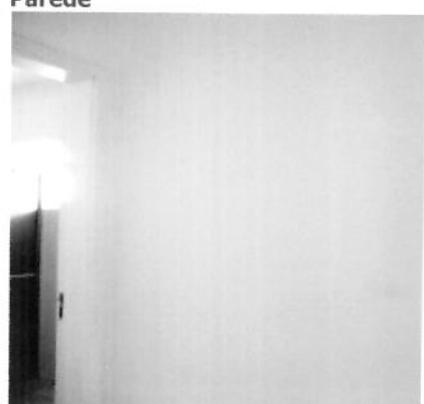
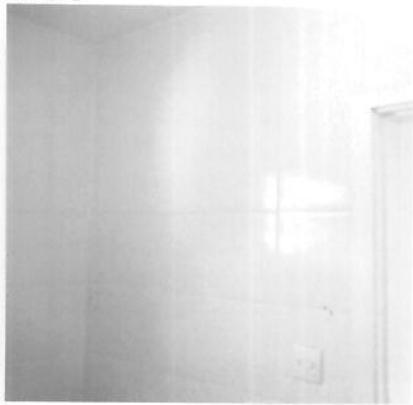
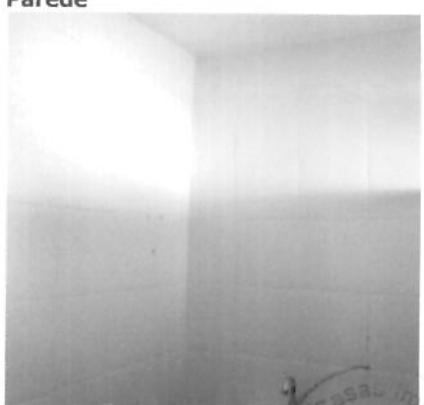
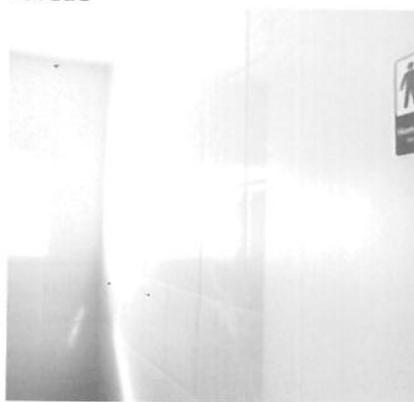
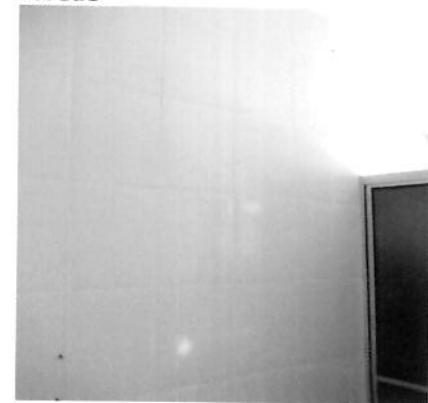
9.2 - Parede em bom estado; com parte de azulejo na cor branco(a) em bom estado; com pintura na cor branco(a) em bom estado.

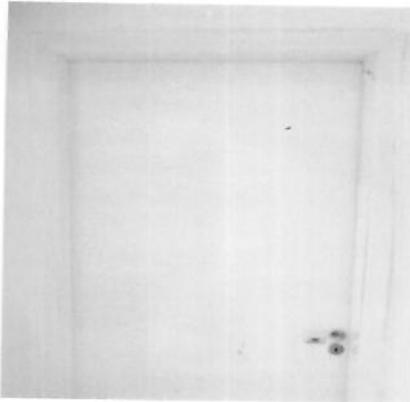
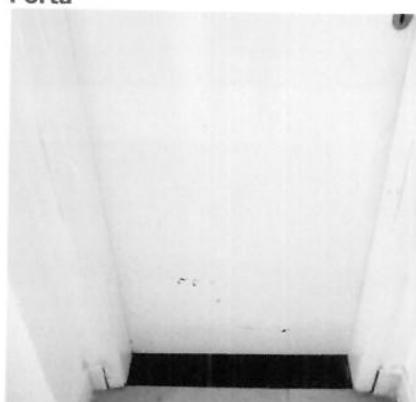
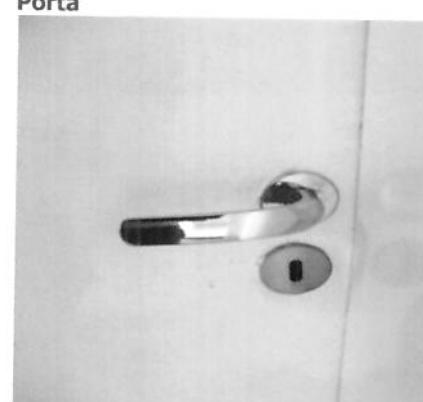
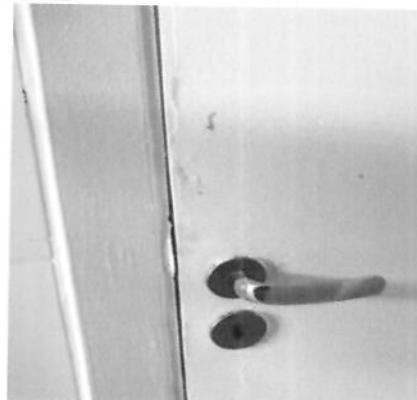
10.1 - Porta em bom estado; com batente em bom estado; com fechadura em bom estado; com maçaneta em bom estado; com pintura na cor branco(a) em estado regular, com descascados.

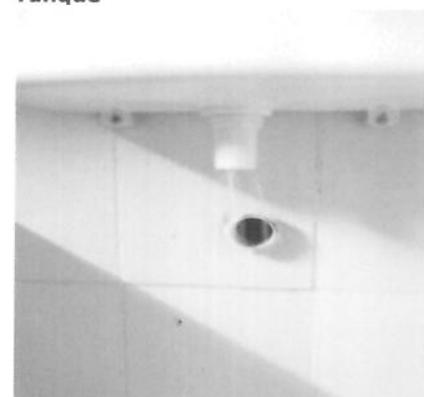
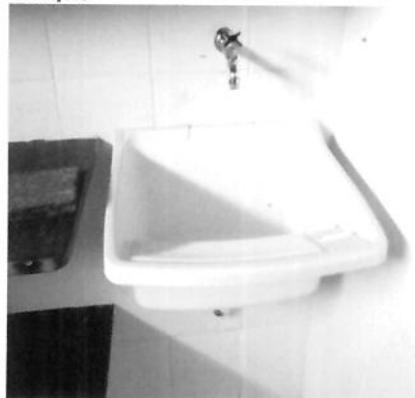
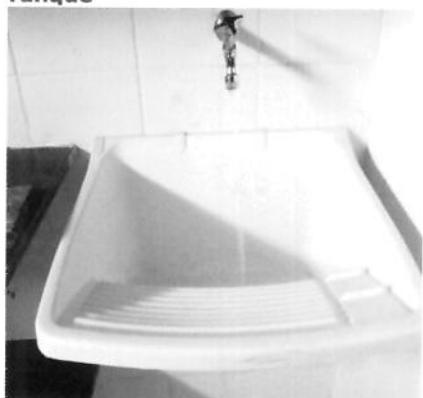
- 10.2 - Parede de azulejo em bom estado.  
 10.3 - Prateleira de pedra em bom estado.  
 10.4 - Tanque de plástico em bom estado; com sifão em péssimo estado; com torneira em bom estado, funcionando.  
 10.5 - Porta II em bom estado; com batente em bom estado; com fechadura em bom estado; com maçaneta em bom estado; com chave em bom estado; com pintura na cor branco(a) em bom estado.  
 10.6 - Janela de vidro em bom estado.  
 10.7 - Teto em bom estado, porém, com trincados. Obs: Pintura antiga.  
 10.8 - Piso de cerâmica em bom estado, porém, sujo.  
 10.9 - Interruptores e tomadas em bom estado.

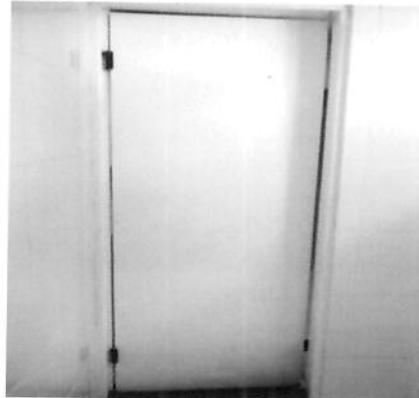
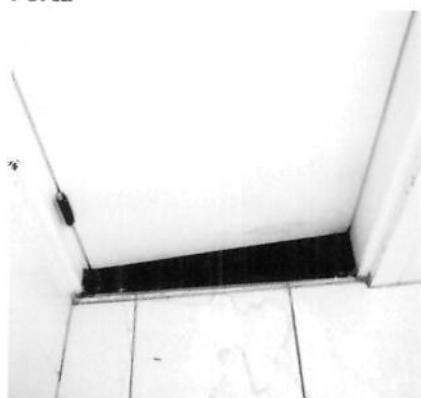
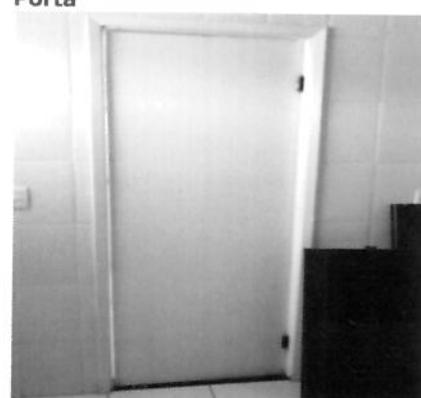
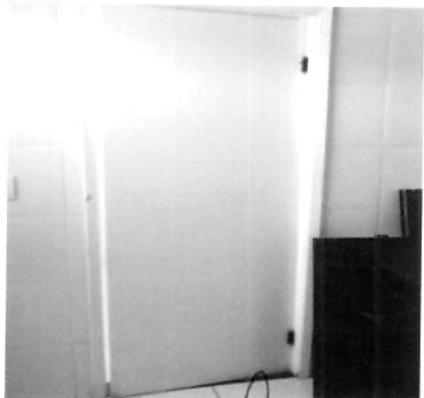
- 11.1 - Porta em bom estado; com pintura antiga na cor branco(a) em estado regular; com batente em bom estado.  
11.2 - Parede de azulejo na cor branco(a) em bom estado.

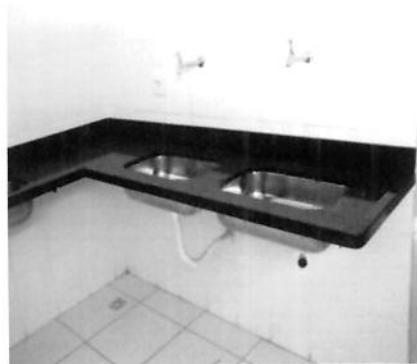
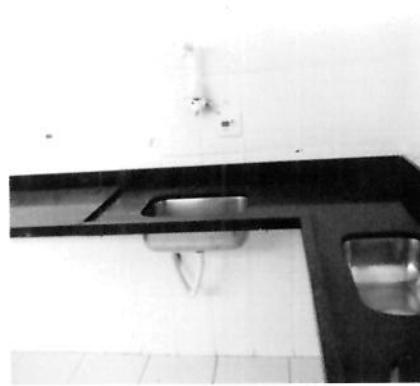
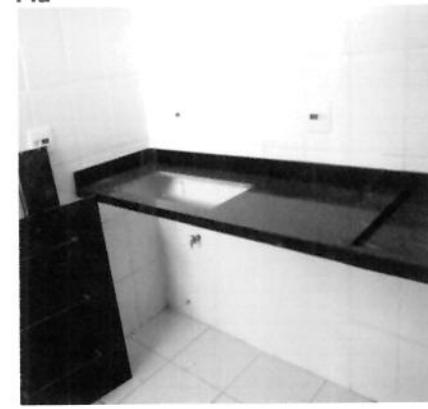
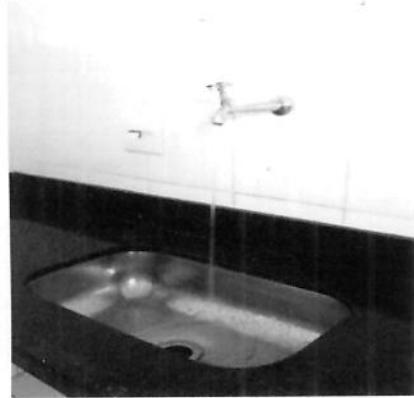
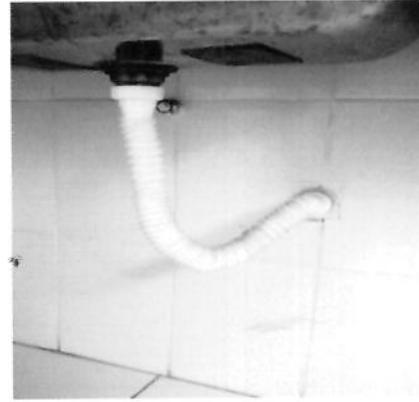
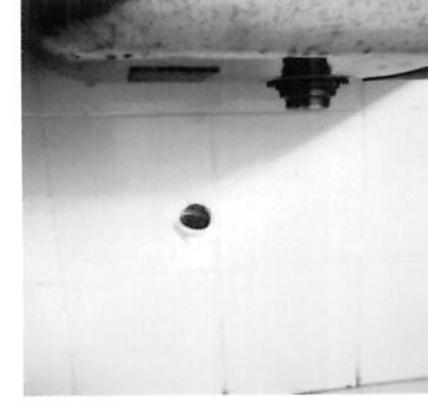
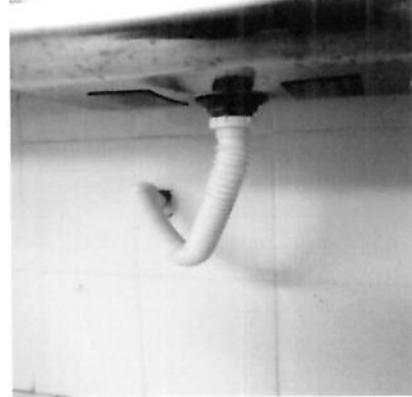
11.3 - Pia de granito em bom estado; com cuba de inox em bom estado; com sifão, Obs: Parcialmente em bom estado; com ralo em bom estado.  
11.4 - Balcão de granito em bom estado.

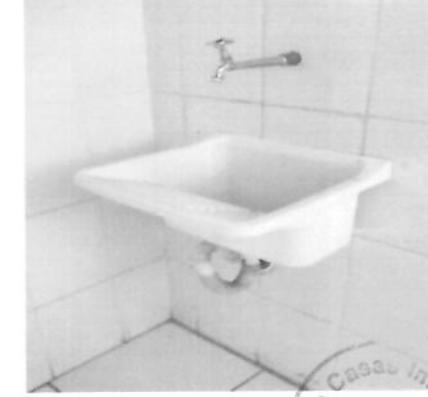
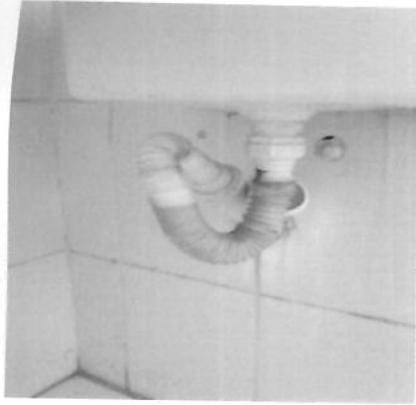
11.5 - Tanque em bom estado; com torneira em bom estado; com sifão em bom estado.  
11.6 - Teto em bom estado; com pintura na cor branco(a) em bom estado.

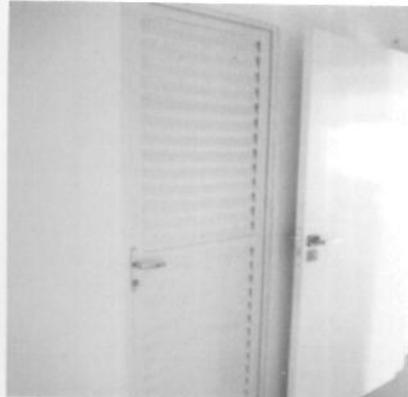
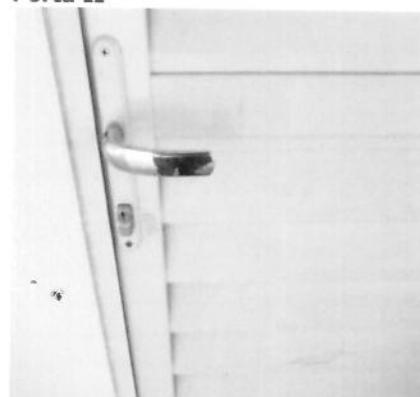
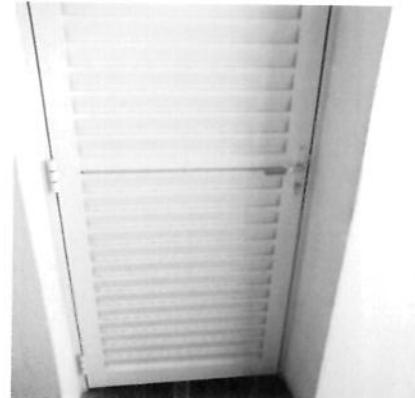
- 12.1 - Porta II em bom estado; com pintura antiga em estado regular; com batente em bom estado; com fechadura em bom estado; com maçaneta em bom estado; com chave em bom estado.  
12.2 - Portão em bom estado. Obs: Pintura em péssimo estado com pontos de ferrugem.  
12.3 - Beiral em estado regular. Obs: Com pintura em péssimo estado com infiltrações.  
12.4 - Parede em estado regular, com trincas; com pintura em péssimo estado, com manchas, Obs: Pintura antiga.  
12.5 - Estrutura em estado regular. Obs: Com pintura antiga.  
12.6 - Escada em bom estado. Obs: Com pintura em péssimo estado.  
12.7 - Piso em estado regular. Obs: Com trincas e lascados.  
12.8 - Coluna em estado regular, lascados.  
12.9 - Jardim em péssimo estado, porém, com mato alto.  
12.10 - Aquecedor em bom estado, porém, não testado.  
12.11 - Portão I em bom estado, porém, com pintura qasta.

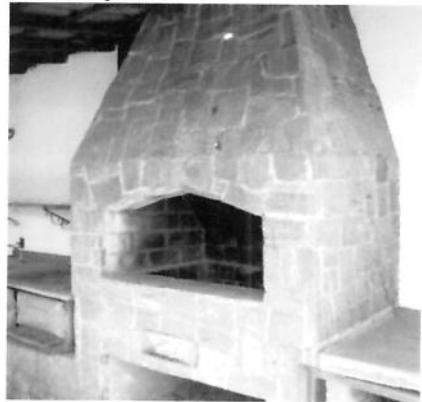
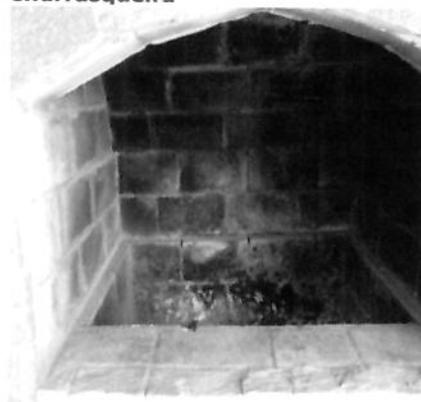
- 13.1 - Churrasqueira em bom estado.
- 13.2 - Forno antigo em bom estado.
- 13.3 - Pia de granito em bom estado; com sifão em bom estado; com cuba de inox em bom estado; com ralo em bom estado; com torneira em bom estado. Obs: Com móvel em péssimo estado.
- 13.4 - Balcão em estado regular, com lascados.
- 13.5 - Prateleira em bom estado.
- 13.6 - Piso e rodape de cerâmica em estado regular, sujo e com trincados.

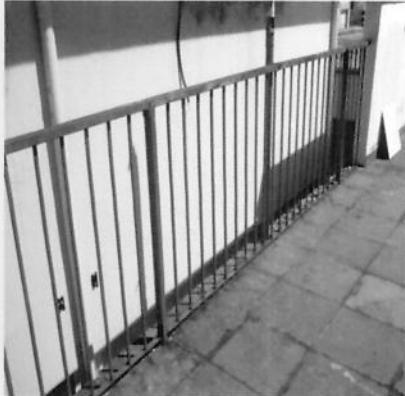
**Parapeito**

14.1 - Parapeito em bom estado. Obs: Com pintura em péssimo estado.

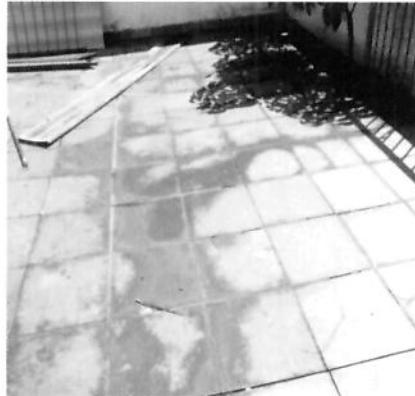
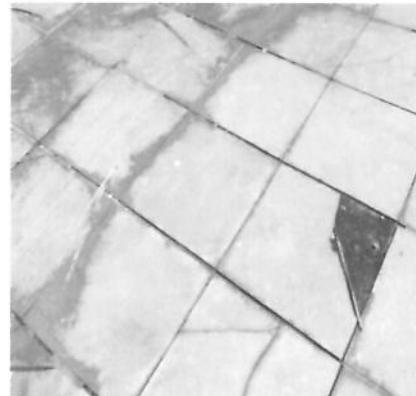
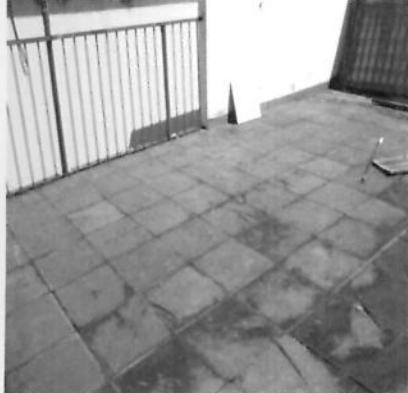
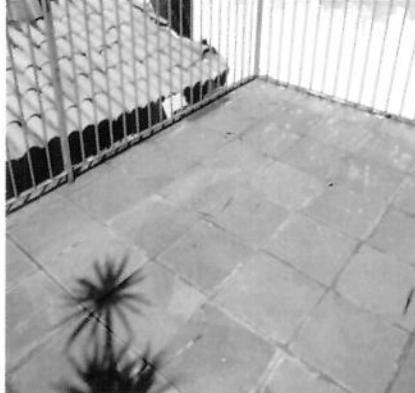
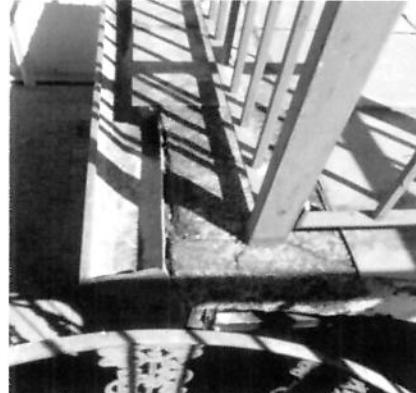
**Piso**

14.2 - Piso em péssimo estado, com lascados e com trincas.

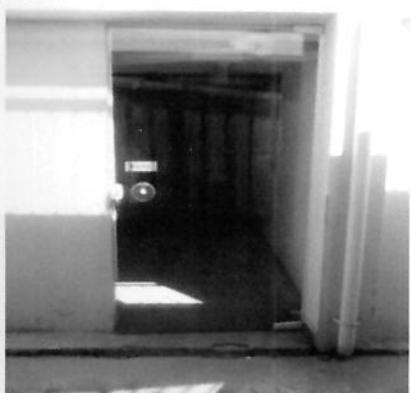
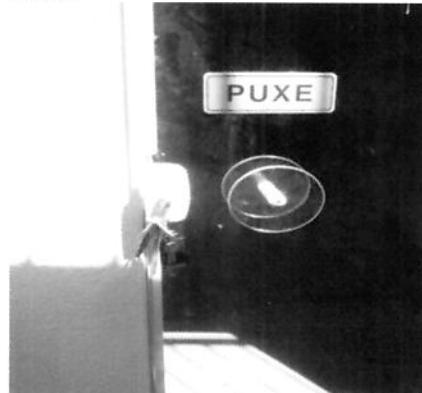
**Porta**

- 15.1 - Porta de vidro em bom estado; com batente em bom estado; com fechadura em bom estado; com puxador em bom estado; com chave em bom estado.  
15.2 - Parede em bom estado; com pintura em péssimo estado, com manchas, Obs: Antiga.  
15.3 - Tanque de inox em estado regular, sujo; com torneira em bom estado; com sifão em bom estado.  
15.4 - Teto em bom estado; com pintura em péssimo estado, com descascados e com infiltrações.  
15.5 - Janela de vidro em bom estado.  
15.6 - Luminária de Teto em estado regular. Obs: Parcialmente funcionando.  
15.7 - Piso de cerâmica em estado regular, sujo e com manchas.  
15.8 - Interruptores e tomadas em estado regular; com espelho antigo em estado regular, Obs: Faltando um espelho.

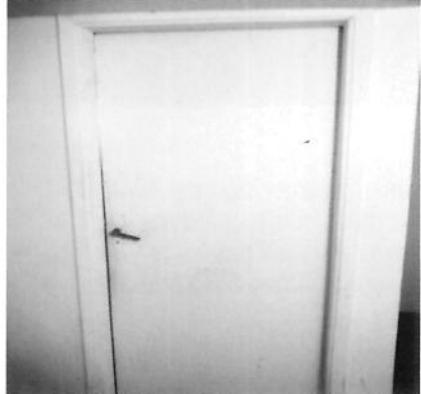
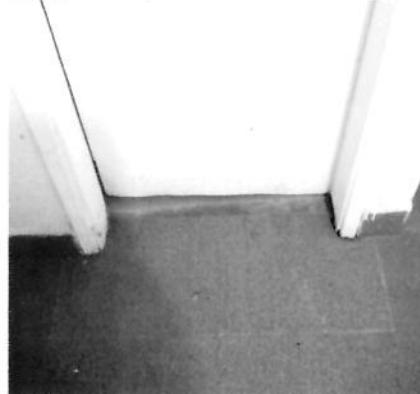
16.1 - Porta em estado regular; com batente em estado regular; com fechadura em estado regular; com maçaneta em estado regular; com pintura em péssimo estado, com manchas.

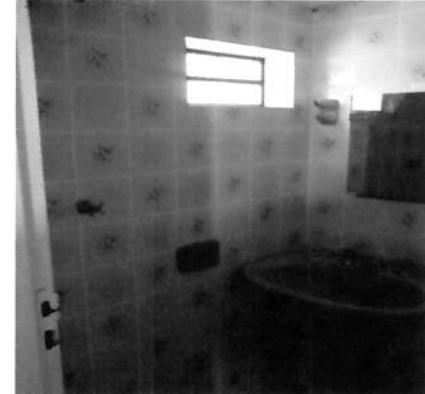
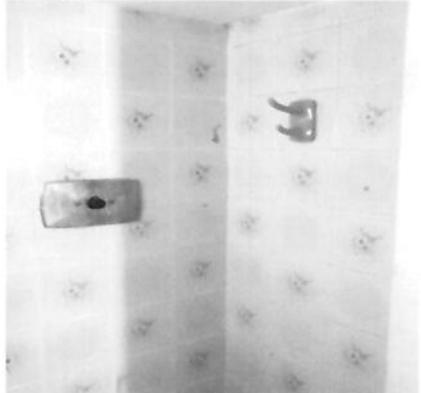
16.2 - Parede de azulejo em bom estado.

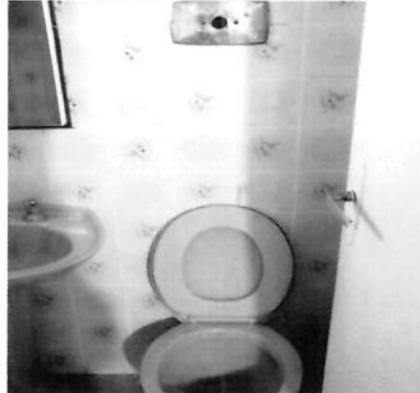
16.3 - Vaso Sanitário em bom estado; com válvula antigo em bom estado, funcionando; com assento em bom estado.

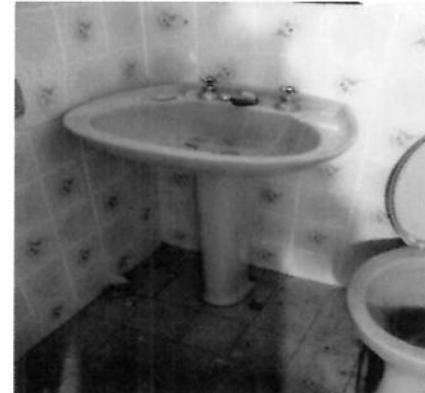
16.4 - Pia em bom estado; com torneira em bom estado; com cuba de louça em bom estado; com sifão em bom estado; com ralo em bom estado.

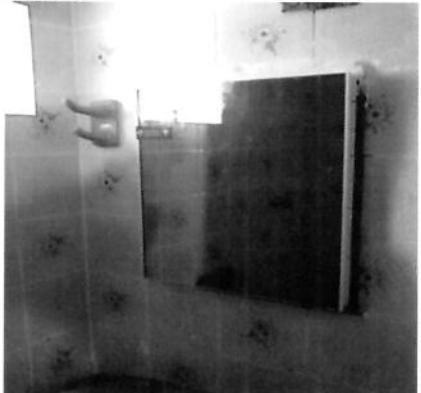
16.5 - Espelho em bom estado.

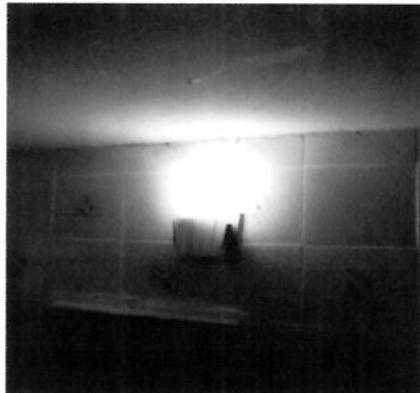
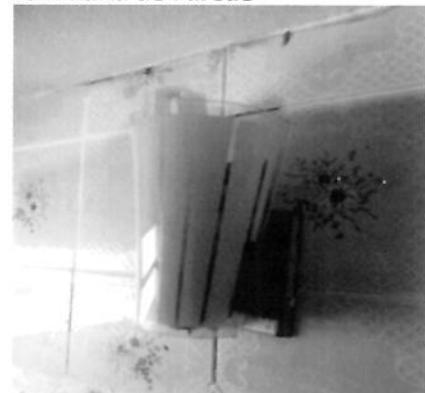
16.6 - Luminária de Parede em bom estado, funcionando.

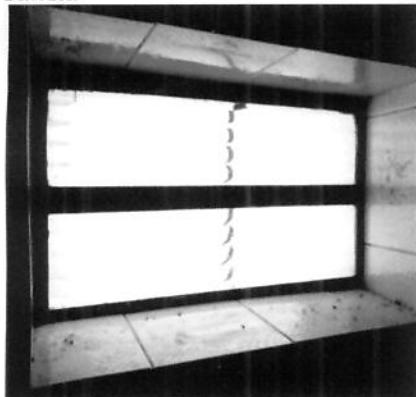
**Janela**

16.7 - Janela em bom estado. Obs: Sem pintura.

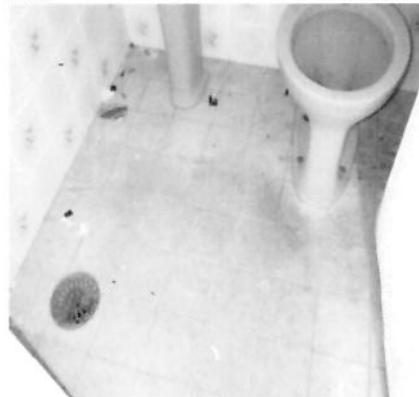
**Piso**

16.8 - Piso em bom estado.

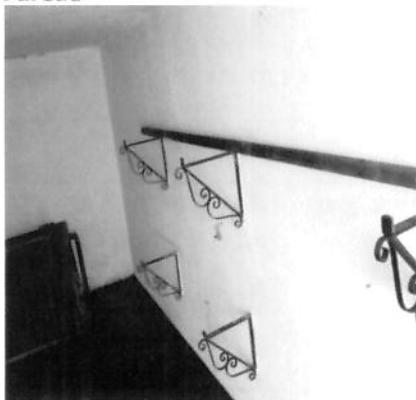
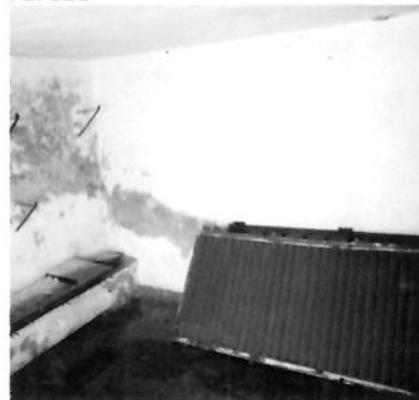
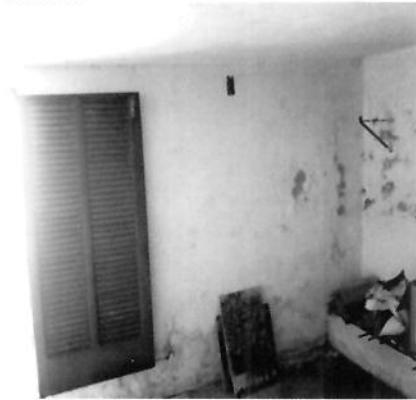
**Parede**

17.1 - Parede em bom estado; com pintura em péssimo estado, com descascados e com infiltrações.

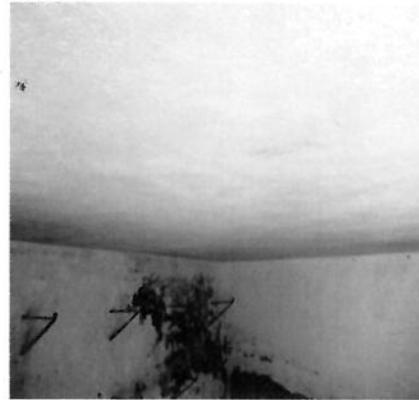
**Teto**

17.2 - Teto em bom estado; com pintura antiga em péssimo estado.

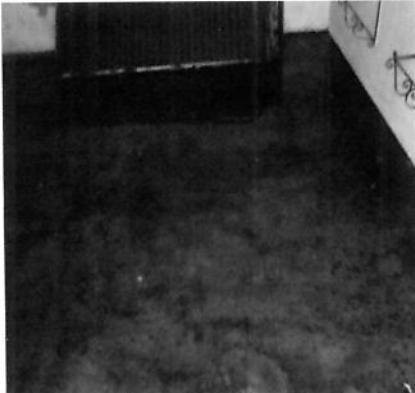
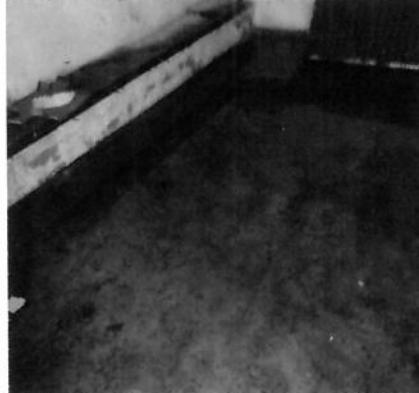
17.3 - Piso em estado regular, com infiltrações.

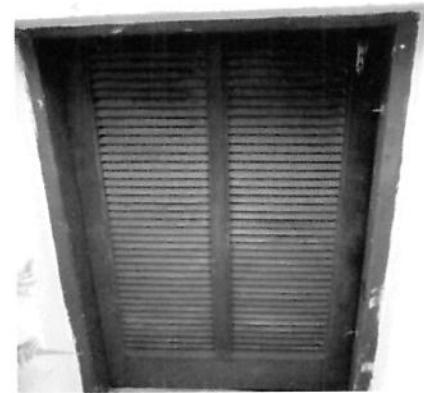
17.4 - Porta em bom estado; com pintura antiga em péssimo estado, com descascados.
