Auto de Vistoria de Entrada

Endereço do imóvel	Rua Floriano Peixoto, 616, Centro, Itu - SP.
Proprietário(a)	São Francisco Empreendimentos Imobiliários Ltda
Locatário(a)	Reginaldo Stange ME
Fiadores(as)	Nardi Mensor, Roberto Carlos Stange e Neiva Vieira Stange

Esta página é parte integrante do Auto de Vistoria de Entrada do imóvel 13630 localizado na Rua Floriano Peixoto, 616, Centro, Itu - SP.,
Locatário: REGINALDO STANGE ME, Proprietário: SÃO FRANCISCO EMPREENDIMENTOS IMOBILIÁRIOS LTDA.

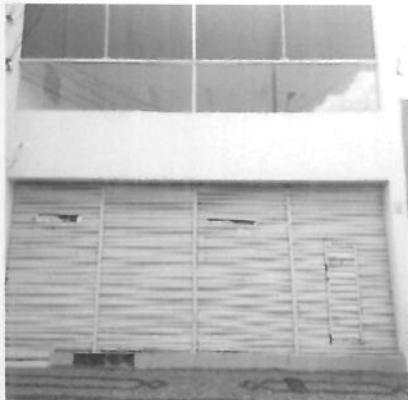
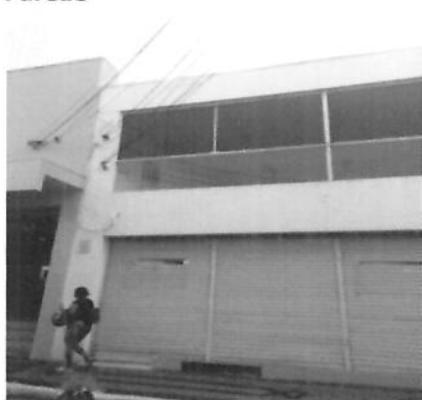
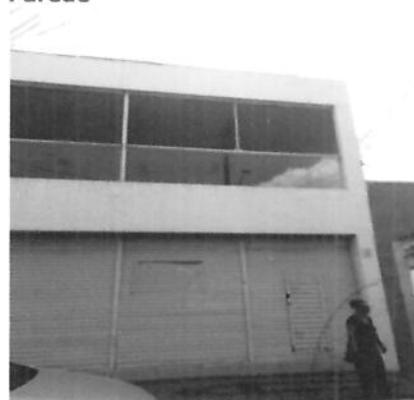
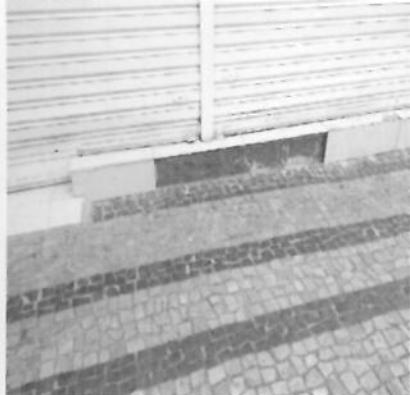
- 1.1 - Parede de textura na cor branco(a) em bom estado com pintura acrílico fosco, com pintura antiga, porém, com manchas; com parte de porcelanato polido em estado regular. Obs: Com peças soltas e danificadas.
- 1.2 - Piso de revestido em pedras nas cores cinza e marrom em bom estado, porém, com desgaste e com manchas.
- 1.3 - Número de metálico em estado regular. Obs: Não visível.

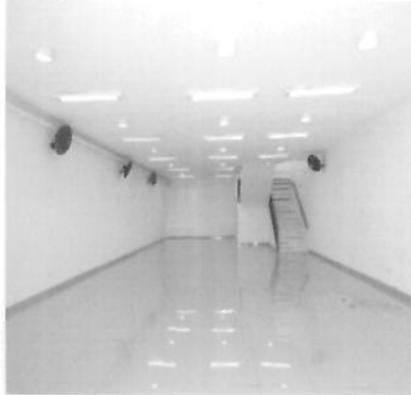
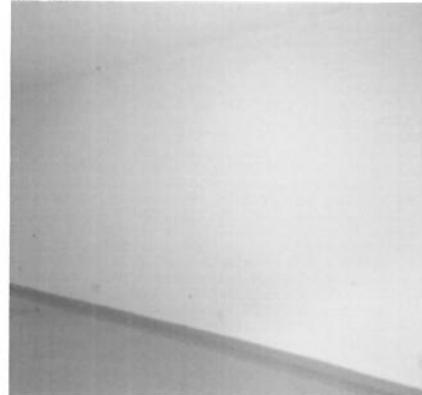
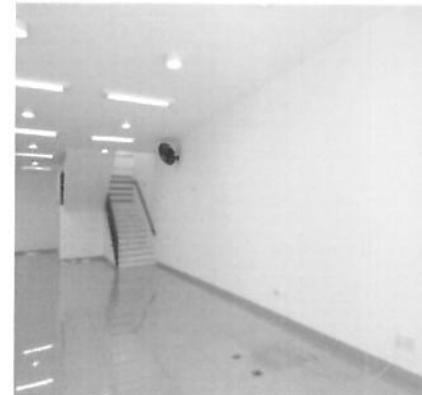
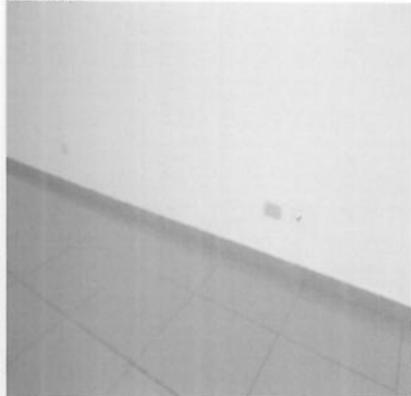
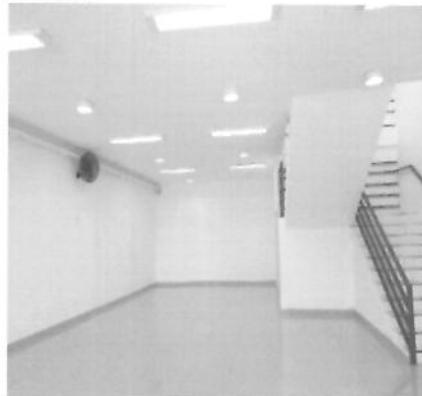
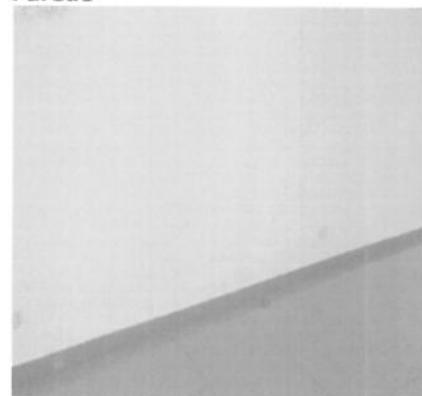
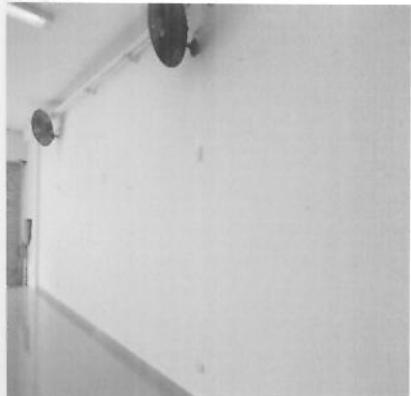
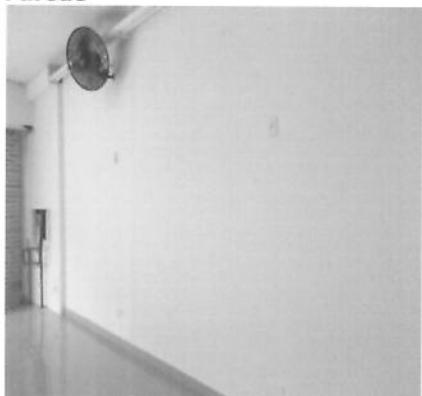
2.1 - Parede de alvenaria na cor branco(a) em ótimo estado com pintura acrílico fosco, com pintura nova, porém, com desgaste e com infiltrações.

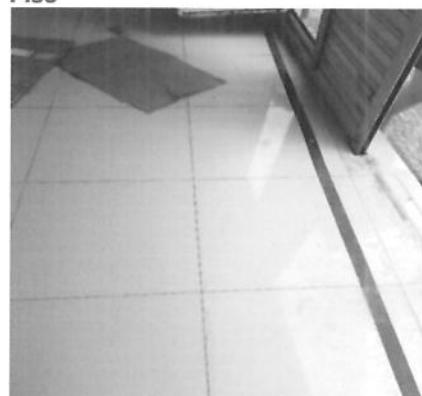
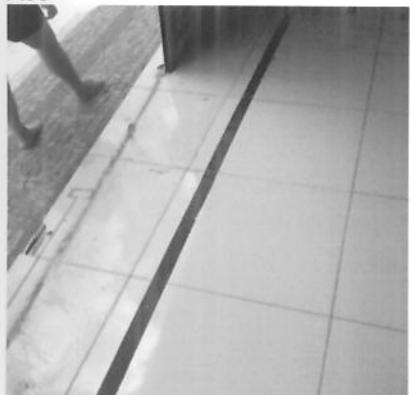
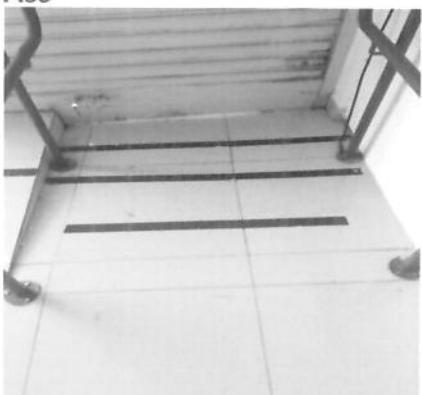
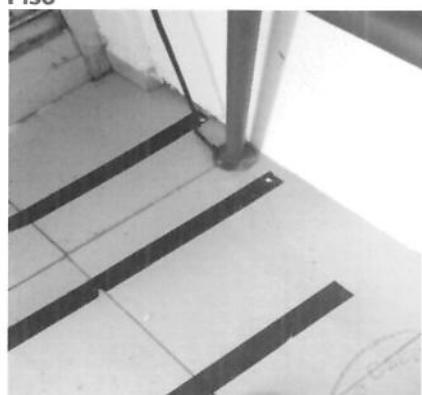
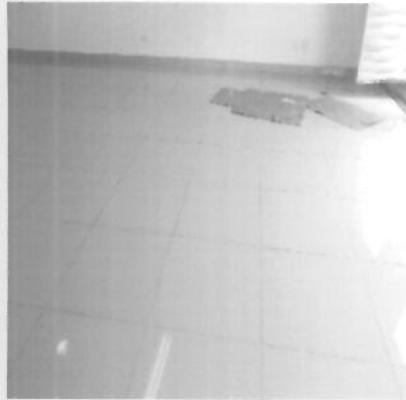
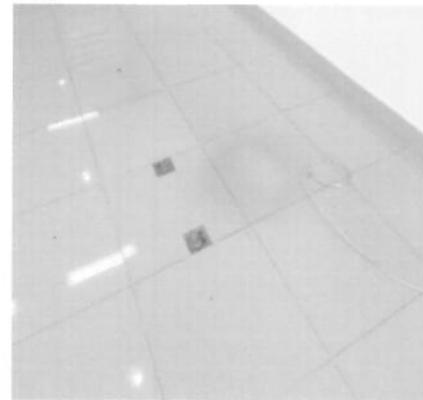
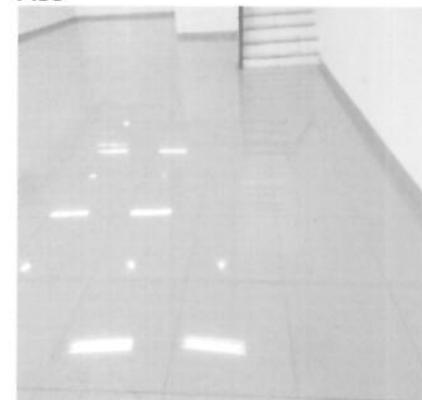
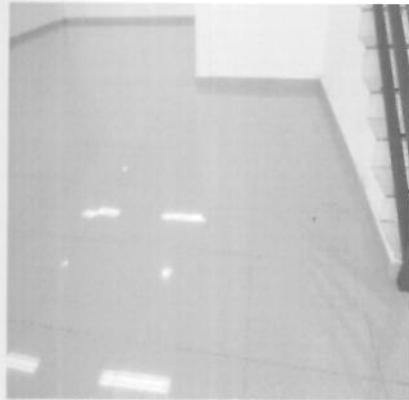
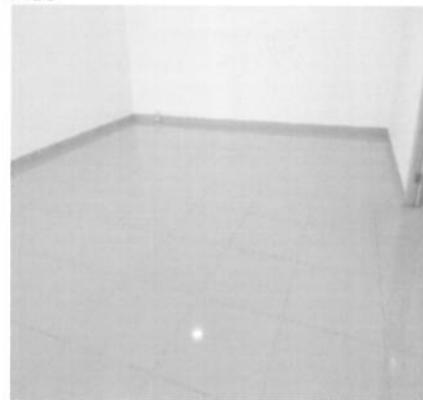
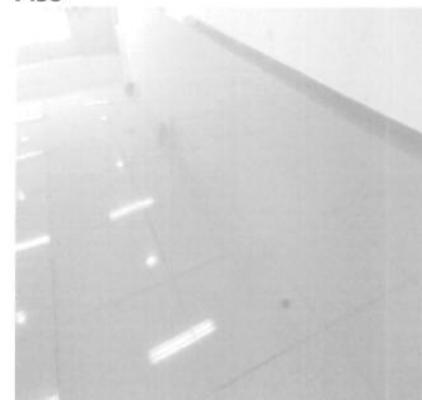
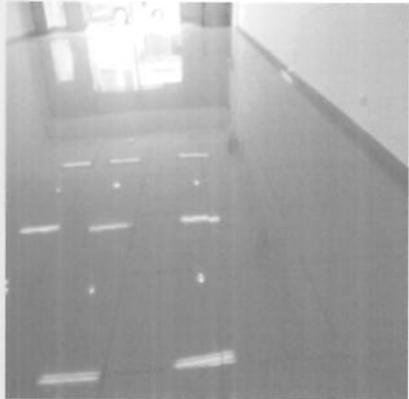
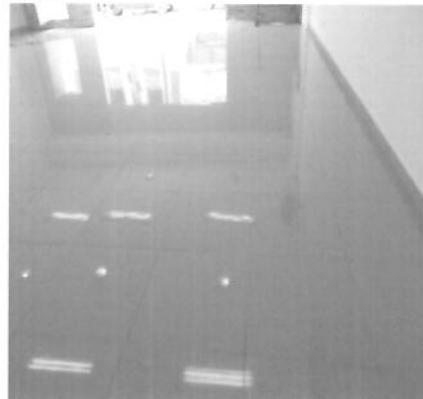
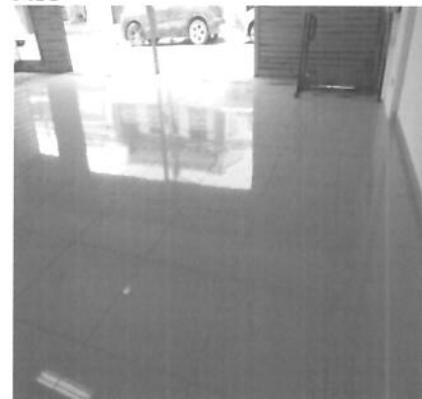
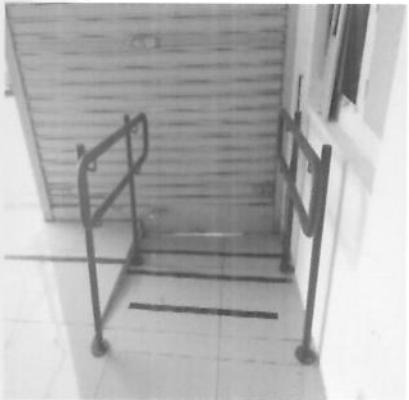
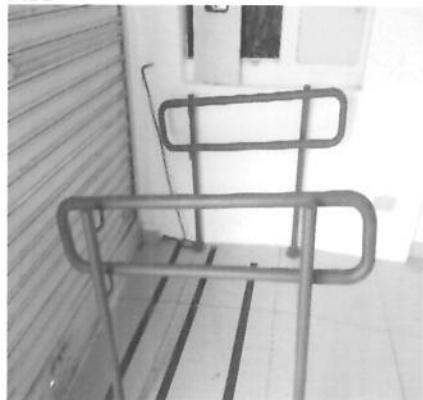
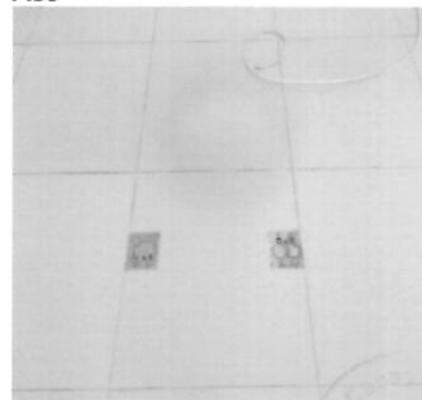
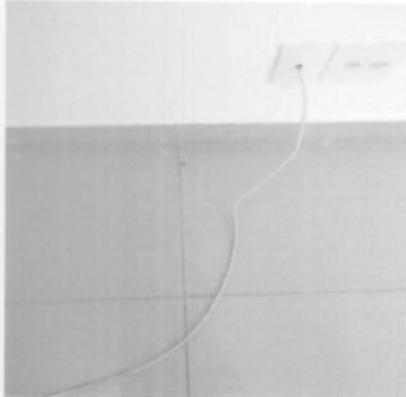
2.2 - Piso de porcelanato polido em bom estado, porém, sujo, com desgaste, com lascados e com desgaste natural; com rodapé em ótimo estado. Obs: 01 peça trincada próximo ao corrimão. 02 corrimão metálico na cor marrom com pintura antiga. Fitas antiaderente na entrada. 02 pontos de tomadas metálicos fico ao piso.

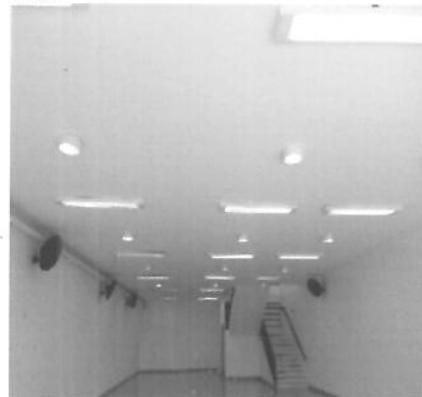
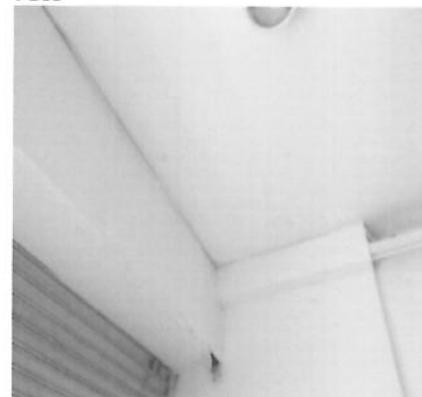
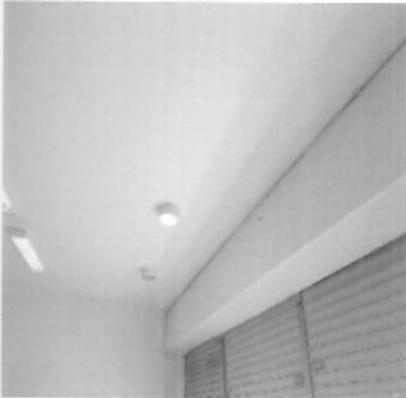
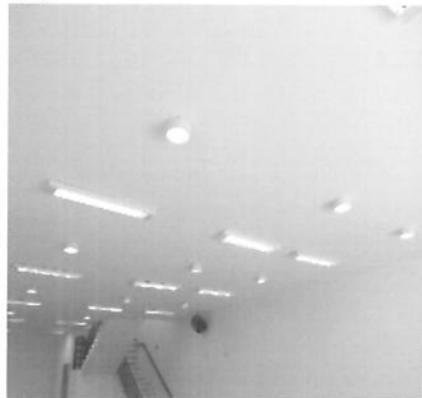
2.3 - Teto de laje na cor branco(a) em ótimo estado com pintura acrílico fosco, com pintura nova.

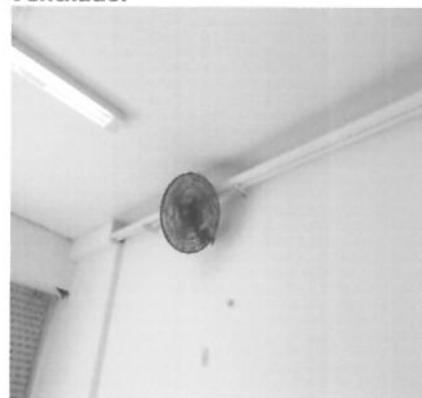
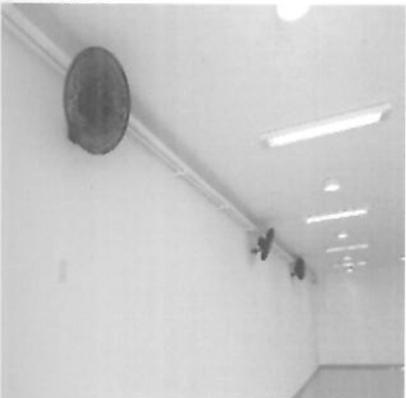
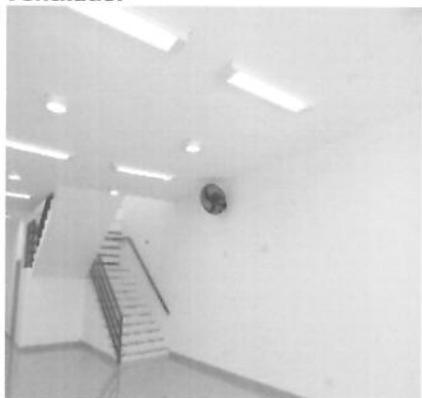
2.4 - 5 Ventiladores de plástico em bom estado, funcionando.

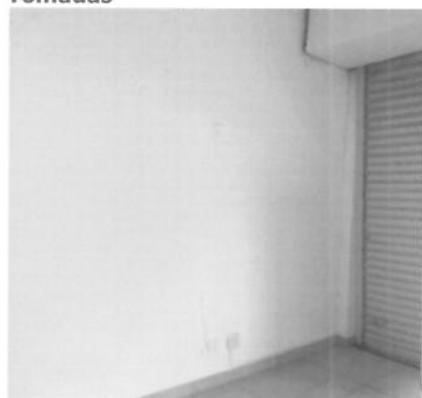
2.5 - 8 Tomadas de plástico na cor branco(a) em bom estado, funcionando, porém, com manchas e com desgaste natural. Obs: 16 pontos cegos com espelhos. 01 ponto de tv com cabo de tv.

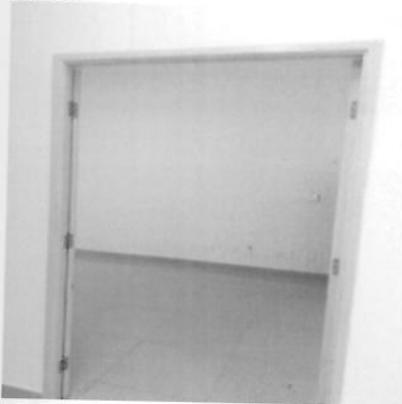
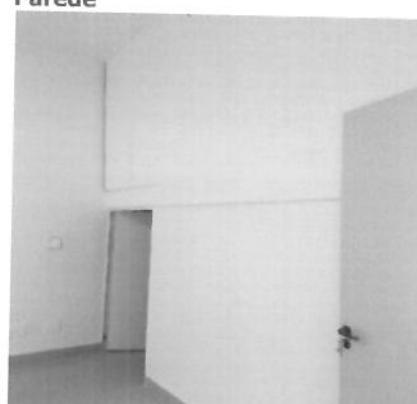
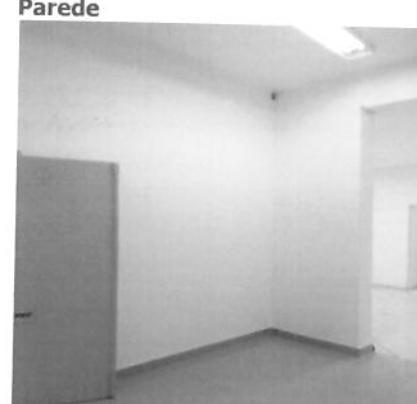
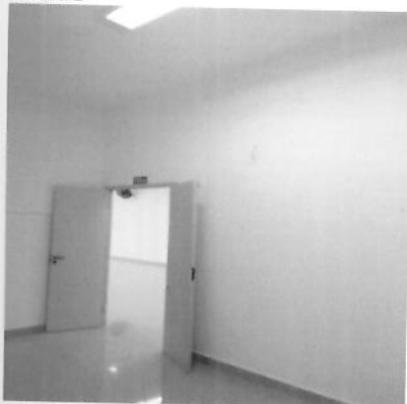
3.1 - Parede de alvenaria na cor branco(a) em ótimo estado com pintura acrílico fosco, com pintura nova, porém, com desgaste e com infiltrações.

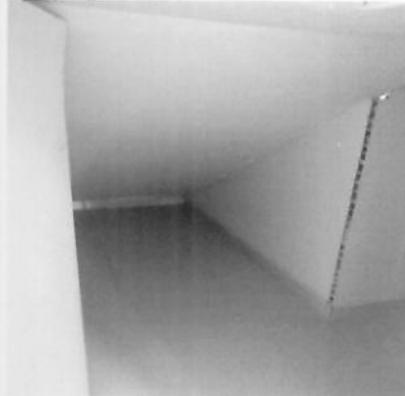
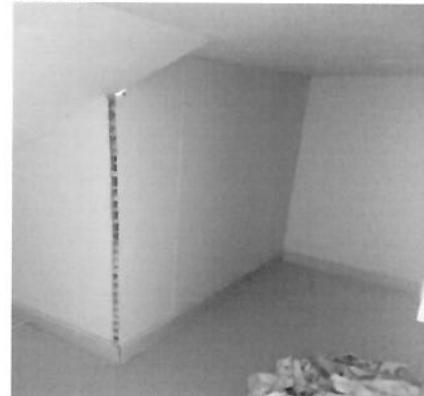
- 4.1 - Parede de alvenaria novo na cor branco(a) em ótimo estado, porém, com desgaste e com infiltrações; com parte de eucatex em estado regular.
- 4.2 - Piso de porcelanato polido em bom estado, porém, sujo, com desgaste, com lascados e com desgaste natural; com rodapé em ótimo estado.
- 4.3 - Teto de laje na cor branco(a) em ótimo estado, com pintura nova.
- 4.4 - Plafon de plástico na cor branco(a) em ótimo estado.
- 4.5 - 5 Interruptores de plástico na cor branco(a) em bom estado.

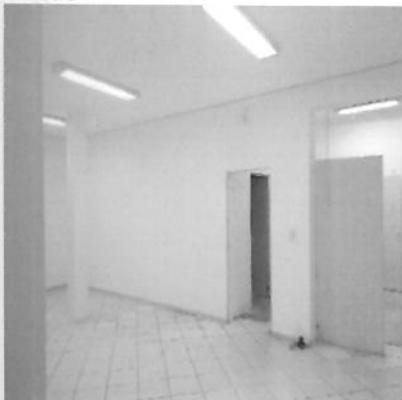
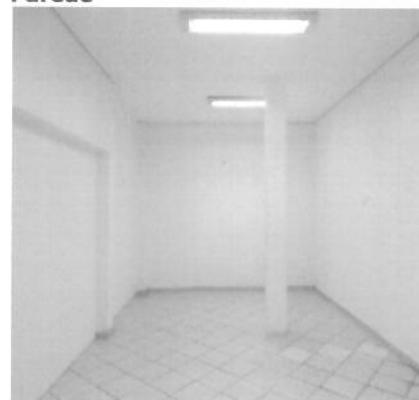
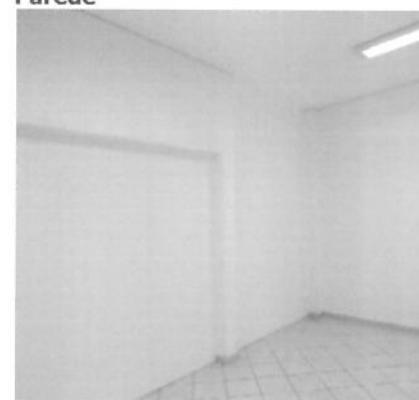
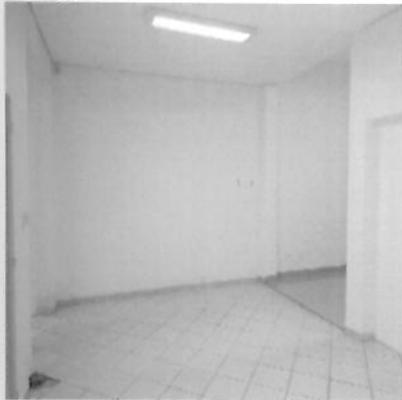
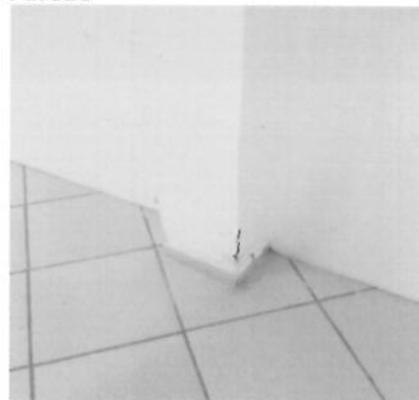
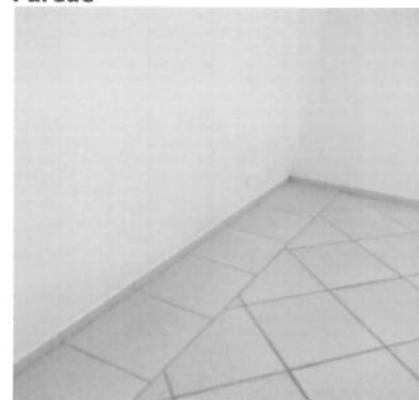
- 5.1 - Parede de alvenaria na cor branco(a) em ótimo estado com pintura acrílico fosco, com pintura nova, porém, com desgaste e com infiltrações; com parte de eucatex em estado regular.
- 5.2 - Piso de cerâmica na cor branco(a) em estado regular, com riscos, com desgaste, com imperfeições, com manchas e com trincas.
- 5.3 - Teto de gesso na cor branco(a) em ótimo estado com pintura acrílico fosco, com pintura nova.
- 5.4 - 3 Luminárias de Teto de metálico na cor branco(a) em ótimo estado, funcionando, com lâmpadas e do tipo tubular.
- 5.5 - 5 Interruptores de plástico na cor branco(a) em bom estado. Obs: Externos.

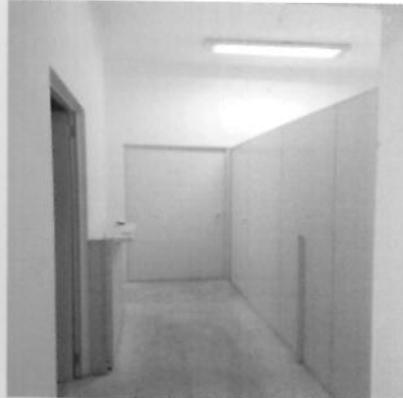
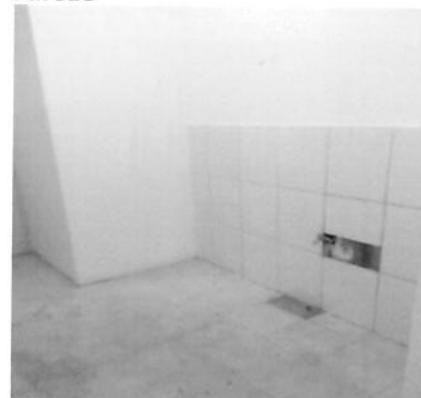
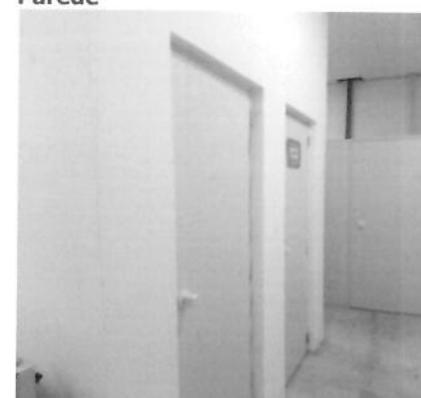
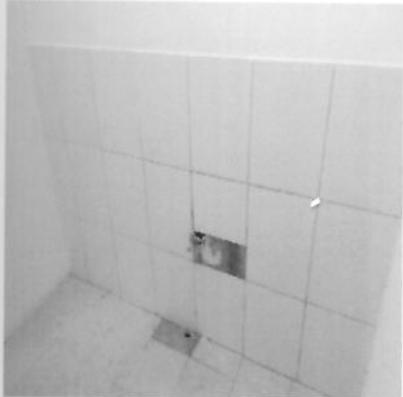
- 6.1 - Parede de alvenaria na cor branco(a) em ótimo estado, com pintura nova, porém, com desgaste e com infiltrações; com parte de eucatex em estado regular; com parte de azulejo na cor branco(a) em bom estado, porém, com desgaste, Obs: 01 peça avariada.
- 6.2 - Piso de paviflex na cor verde em estado ruim.
- 6.3 - Teto de gesso na cor branco(a) em ótimo estado, com pintura nova, porém, com infiltrações e com trincas.
- 6.4 - Torneira de metálico em bom estado, funcionando.
- 6.5 - 1 Interruptor de plástico na cor branco(a) em bom estado. Obs: Externo.
- 6.6 - Parte Elétrica em estado regular. Obs: Tubulações aparentes.
- 6.7 - Porta Balcão de eucatex em estado regular, com desgaste natural, porém, funcionando.
- 6.8 - 1 Luminária de Teto de metálico na cor branco(a) em ótimo estado, funcionando, com lâmpadas e do tipo tubular.

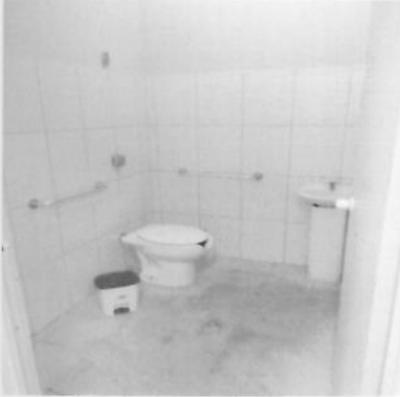
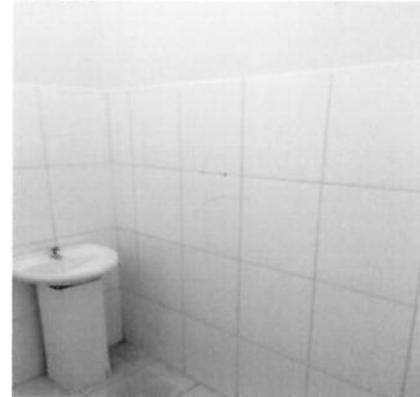
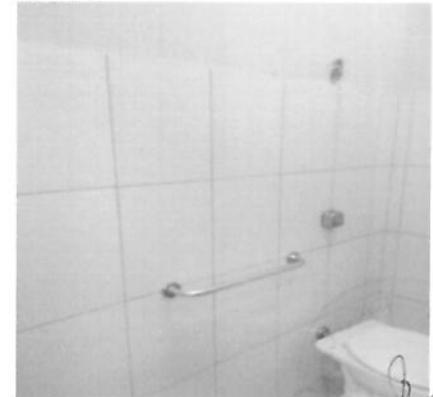
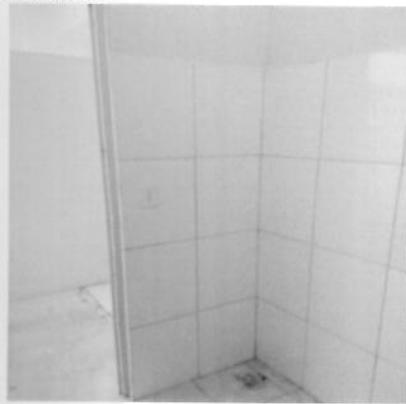
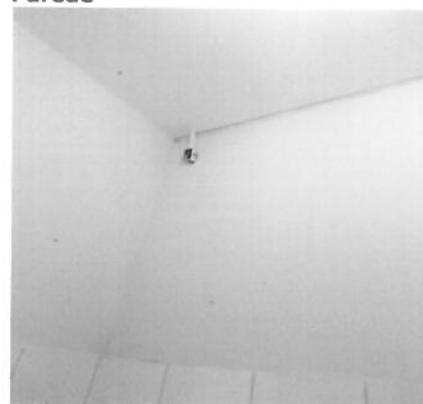
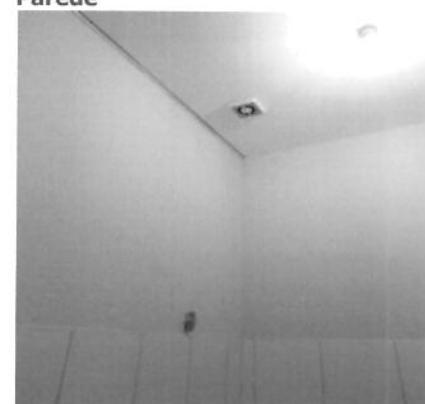
- 7.1 - Parede de alvenaria na cor branco(a) em ótimo estado, com pintura nova, porém, com desgaste e com infiltrações; com parte de azulejo na cor branco(a) em ótimo estado.

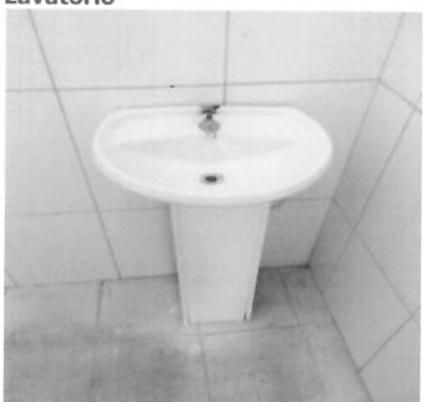
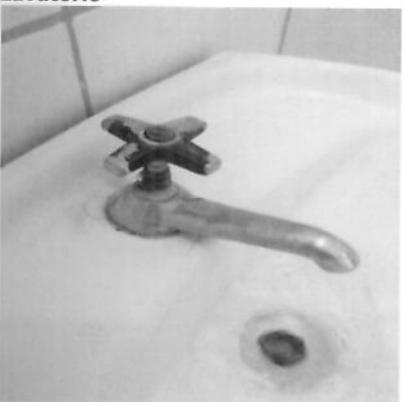
- 7.4 - Lavatório de louça na cor branco(a) em bom estado, funcionando, com coluna e com torneira simples, porém, sujo. Obs: Coluna de madeira MDF avariada. Torneira com vazamento.

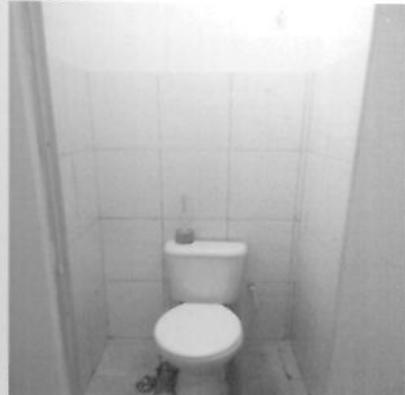
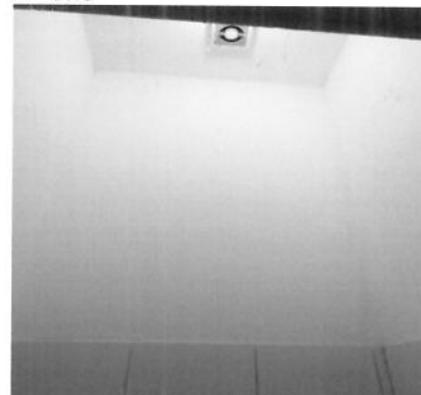
- 8.1 - Parede de alvenaria na cor branco(a) em ótimo estado, com pintura nova; com parte de azulejo na cor branco(a) em ótimo estado.
- 8.2 - Piso de paviflex na cor verde em estado ruim; com ralo de plástico na cor branco(a) em estado regular.
- 8.3 - Teto de laje na cor branco(a) em ótimo estado, com pintura nova.
- 8.4 - Vaso Sanitário de louça na cor branco(a) em bom estado, funcionando, com caixa acoplada e com assento de plástico, porém, com desgaste natural.
- 8.5 - 1 Interruptor de plástico na cor branco(a) em bom estado.
- 8.6 - Porta de eucatex na cor cinza em bom estado, funcionando, porém, com desgaste e com manchas; com fechadura em ótimo estado.
- 8.7 - Plafon de plástico na cor branco(a) em ótimo estado, funcionando e com lâmpadas.
- 8.8 - Exaustor de plástico em ótimo estado, funcionando.

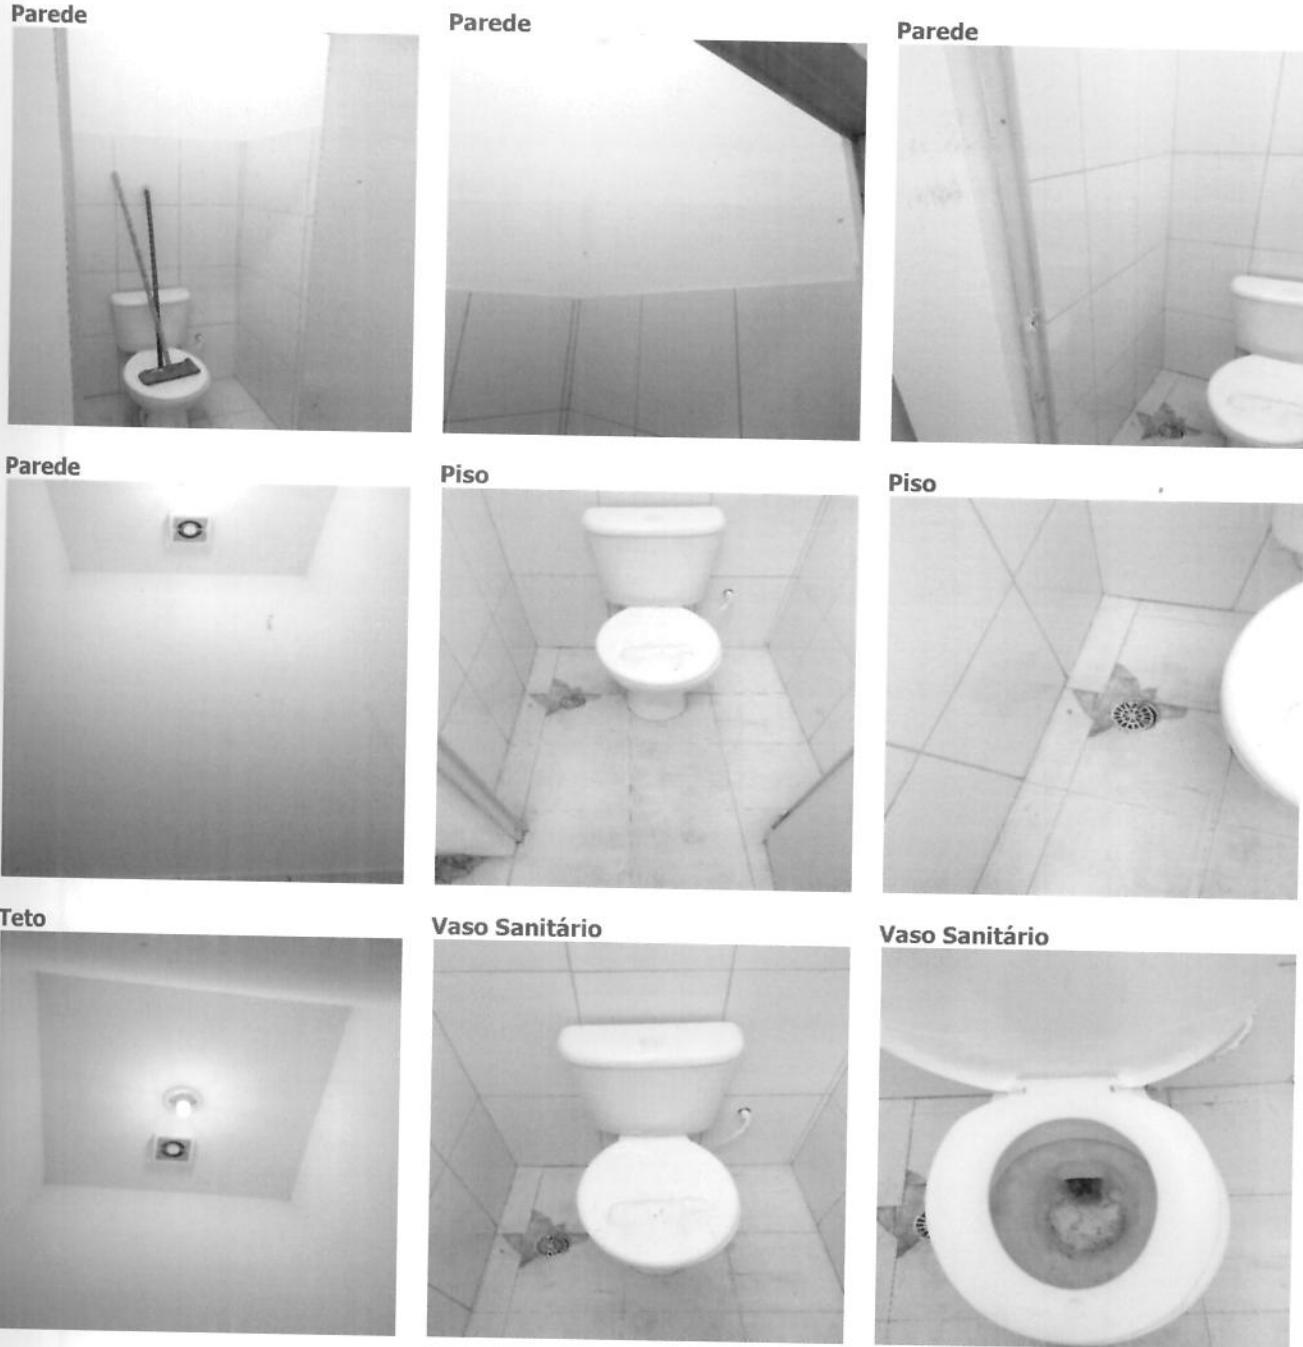
- 9.2 - Piso de paviflex na cor verde em estado ruim; com ralo de plástico na cor branco(a) em estado regular.
- 9.3 - Teto de laje na cor branco(a) em ótimo estado, com pintura nova.
- 9.4 - Vaso Sanitário de louça na cor branco(a) em bom estado, funcionando, com caixa acoplada e com assento de plástico, porém, com desgaste natural.
- 9.5 - 1 Interruptor de plástico na cor branco(a) em bom estado.
- 9.6 - Porta de eucatex na cor cinza em bom estado, funcionando, porém, com desgaste e com manchas; com fechadura em ótimo estado.
- 9.7 - Plafon de plástico na cor branco(a) em ótimo estado, funcionando e com lâmpadas.
- 9.8 - Exaustor de plástico em ótimo estado, funcionando.

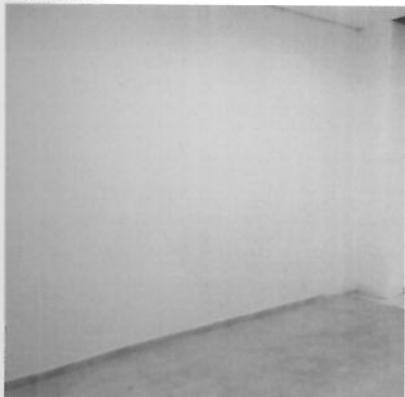
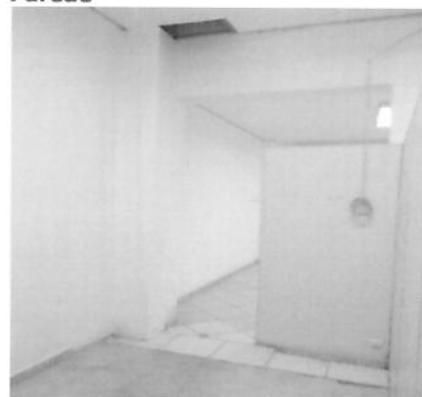
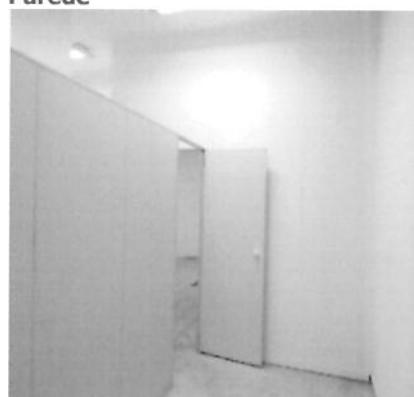
10.1 - Parede de alvenaria na cor branco(a) em ótimo estado com pintura acrílico fosco, com pintura nova, porém, com desgaste e com infiltrações; com parte de eucatex em estado regular.

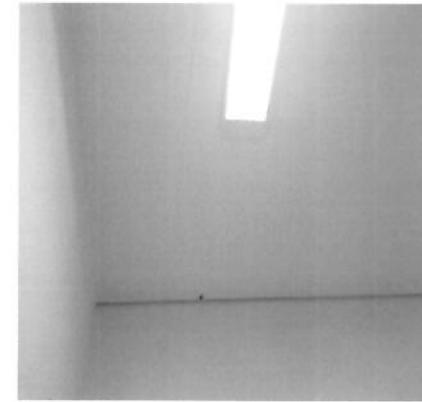
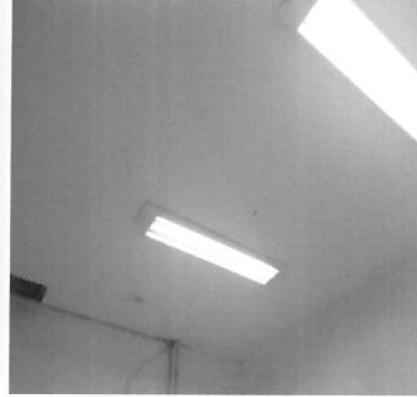
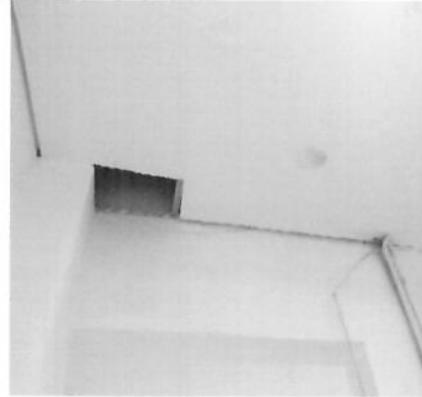
10.3 - Teto de gesso na cor branco(a) em ótimo estado com pintura acrílico fosco, com pintura nova, porém, com infiltrações, com manchas e com trincas.

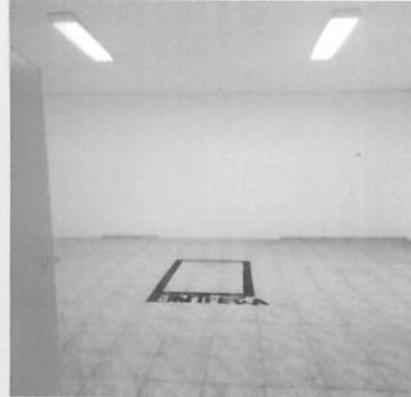
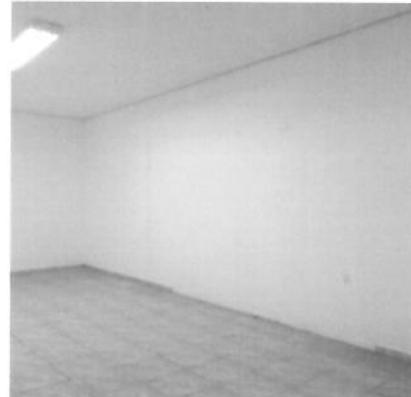
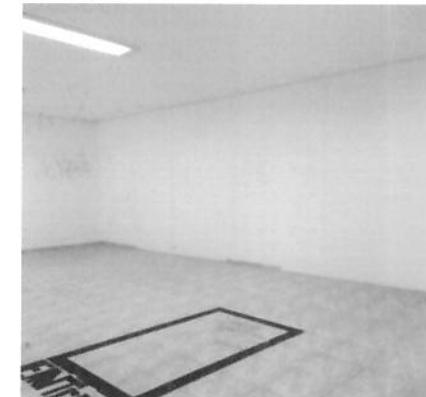
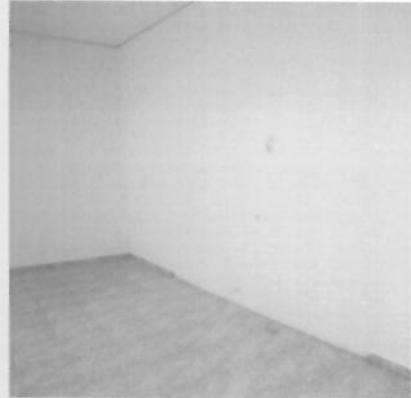
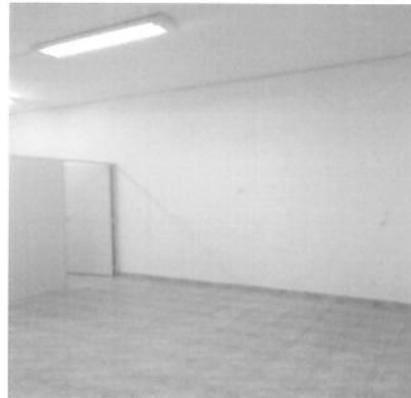
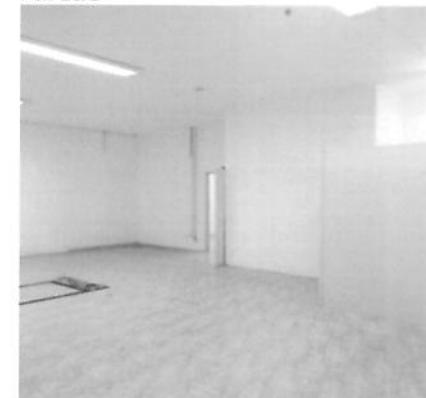
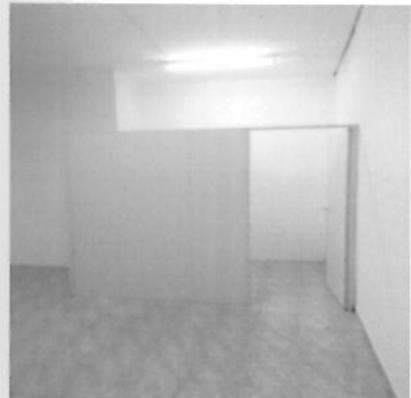
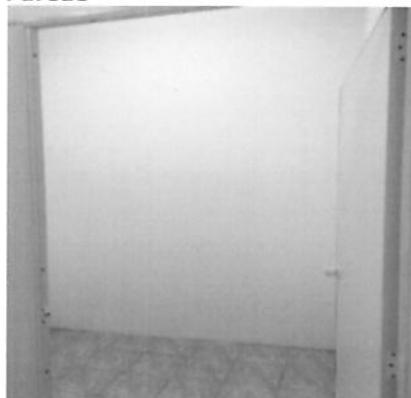
11.1 - Parede de alvenaria na cor branco(a) em ótimo estado com pintura acrílico fosco, com pintura nova, porém, com desgaste e com infiltrações; com parte de eucatex em estado regular.

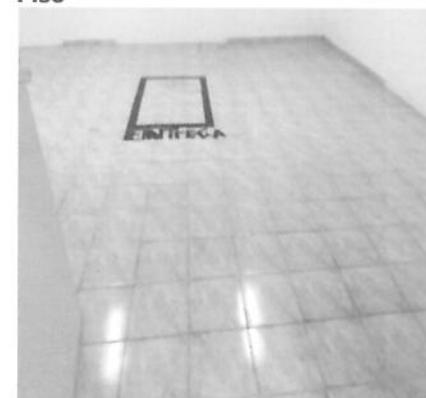
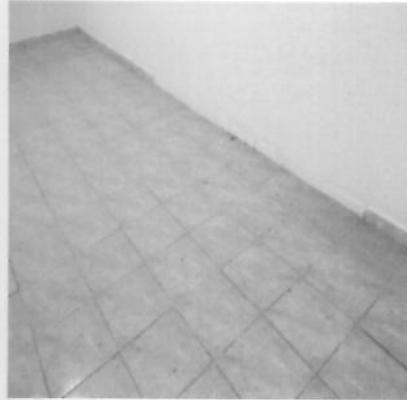
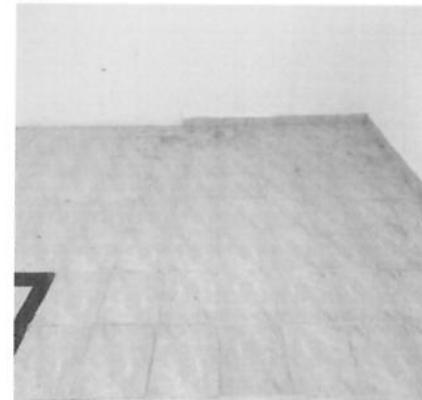
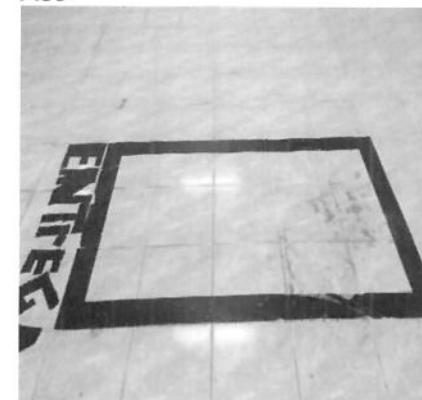
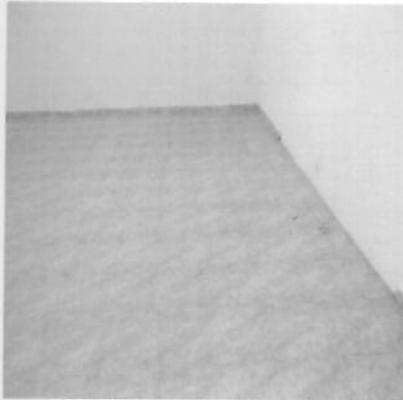
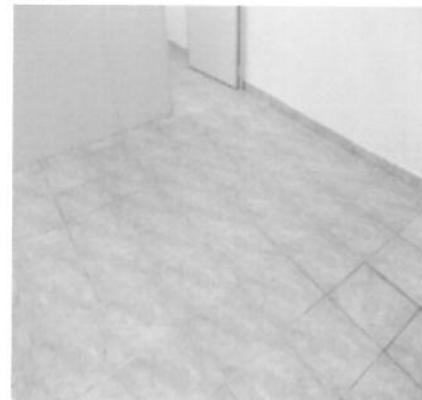
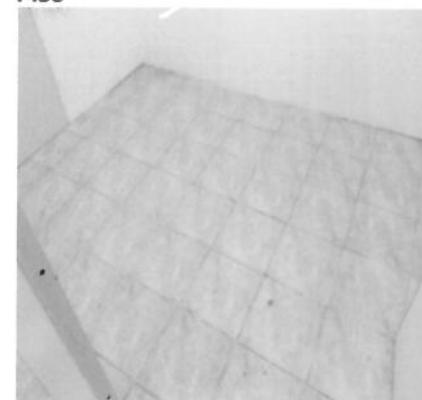
11.2 - Piso de cerâmica na cor bege em estado regular, com riscos, com desgaste, com imperfeições, com manchas e com trincas; com rodapé em estado ruim, Obs: Partes faltantes.

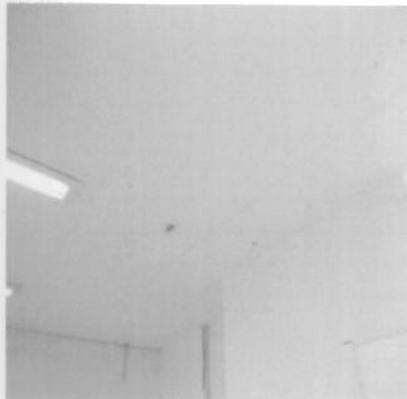
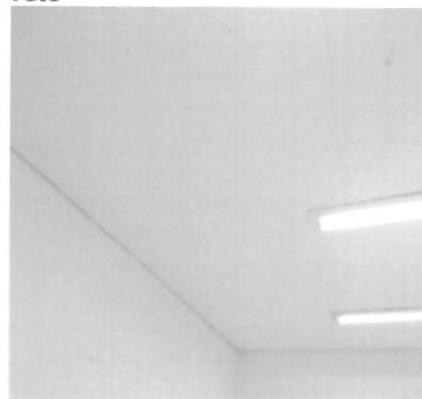
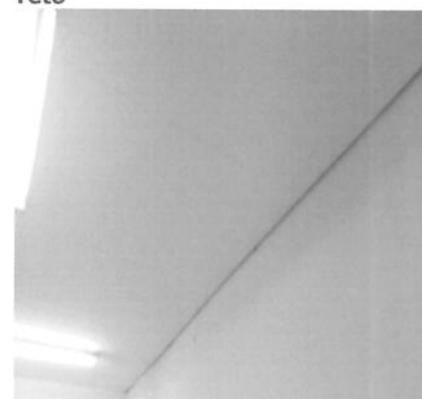
11.3 - Teto de gesso na cor branco(a) em ótimo estado, porém, com infiltrações, com manchas e com trincas.

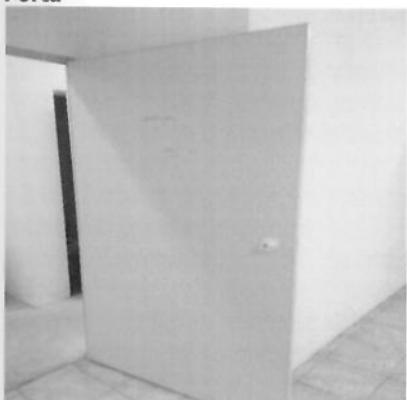
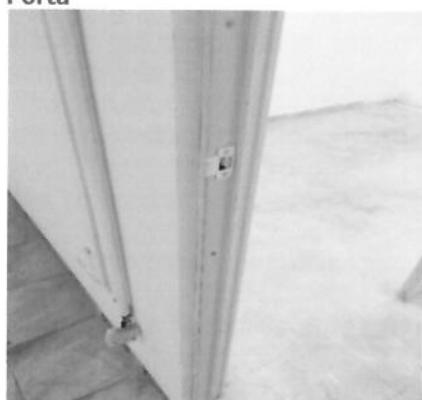
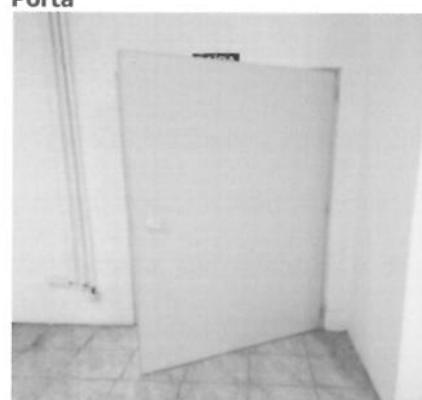
Porta

11.4 - 2 Portas de eucatex na cor cinza em bom estado, funcionando, porém, com desgaste e com manchas; com fechadura em ótimo estado.

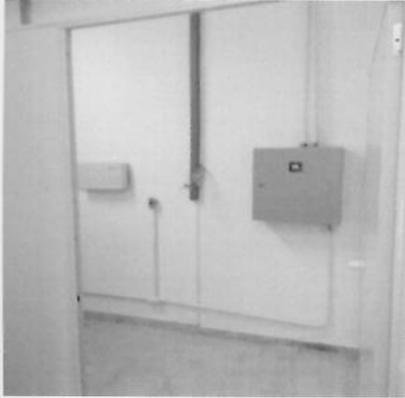
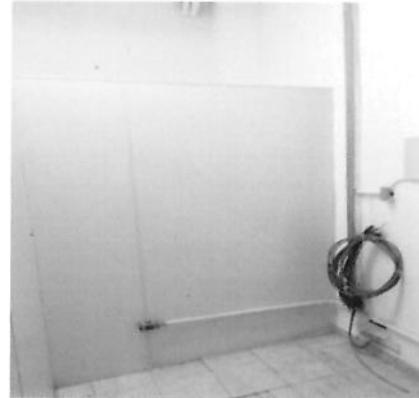
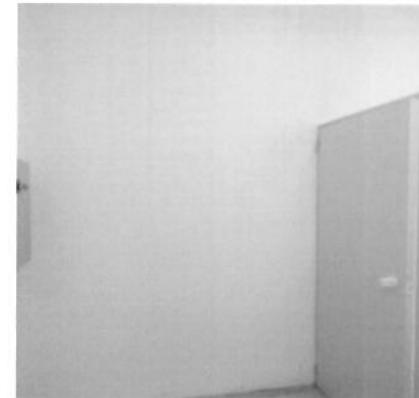
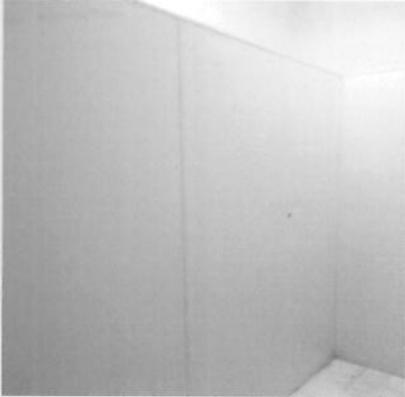
- 12.1 - Parede de alvenaria na cor branco(a) em ótimo estado, com pintura nova, porém, com desgaste e com infiltrações; com parte de eucatex em estado regular.
- 12.2 - Piso de paviflex na cor verde em estado ruim.
- 12.3 - Teto de gesso na cor branco(a) em ótimo estado, com pintura nova, porém, com infiltrações, com manchas e com trincas.
- 12.4 - Porta de eucatex na cor cinza em bom estado, funcionando, porém, com desgaste e com manchas; com fechadura em ótimo estado.
- 12.5 - 1 Luminária de Teto de metálico na cor branco(a) em ótimo estado, funcionando, com lâmpadas e do tipo tubular.
- 12.6 - Parte Elétrica em bom estado. Obs: + circuito de comunicação em rede. + circuito de telefonia.
- 12.7 - Tomada em ótimo estado.

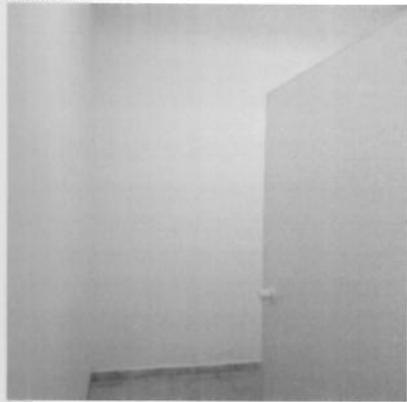
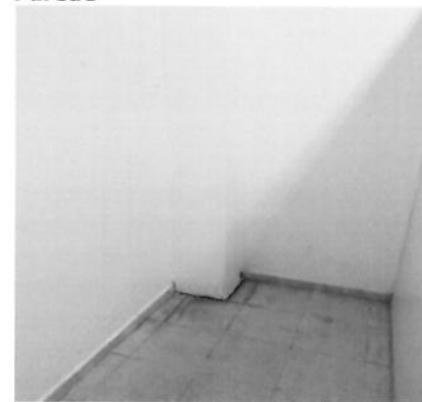
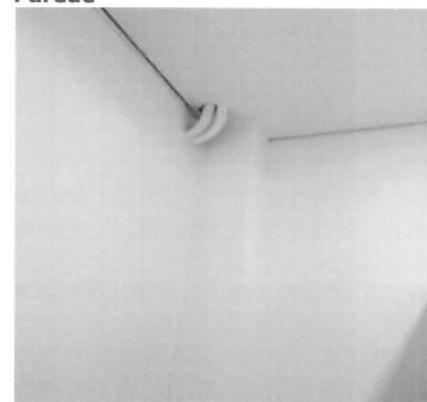
- 13.1 - Parede de alvenaria na cor branco(a) em ótimo estado, com pintura nova, porém, com desgaste e com infiltrações; com parte de eucatex em estado regular.
- 13.2 - Piso de paviflex na cor verde em estado ruim.
- 13.3 - Teto de gesso na cor branco(a) em ótimo estado, com pintura nova, porém, com infiltrações, com manchas e com trincas.
- 13.4 - Porta de eucatex na cor cinza em bom estado, funcionando, porém, com desgaste e com manchas; com fechadura em ótimo estado.

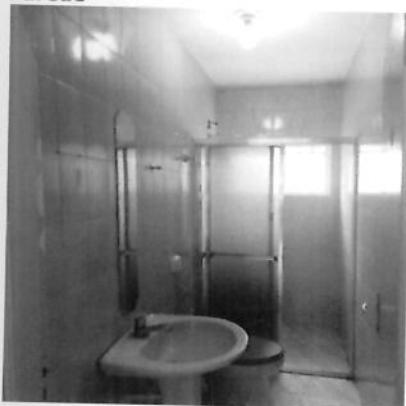
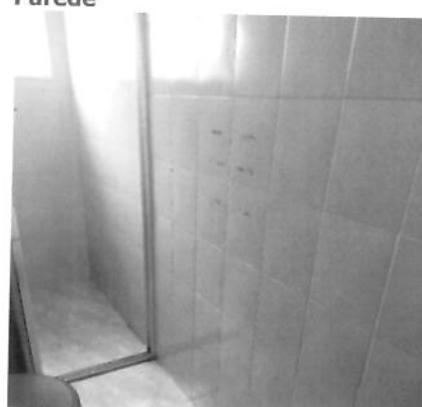
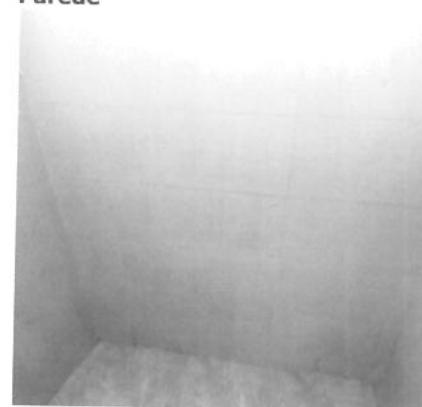
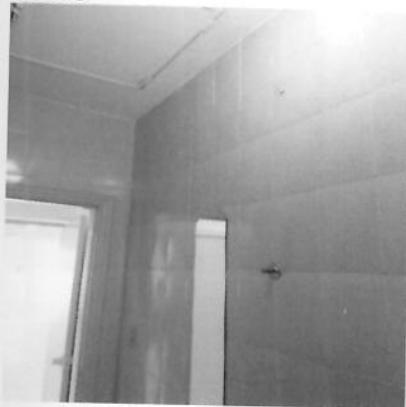
- 14.1 - Parede de azulejo na cor cinza em bom estado, porém, com desgaste natural.
- 14.2 - Piso de cerâmica nas cores branco(a) e bege em bom estado; com ralo de plástico em bom estado, porém, com desgaste e com imperfeições.

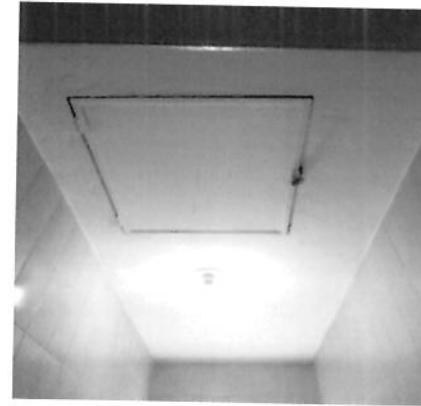
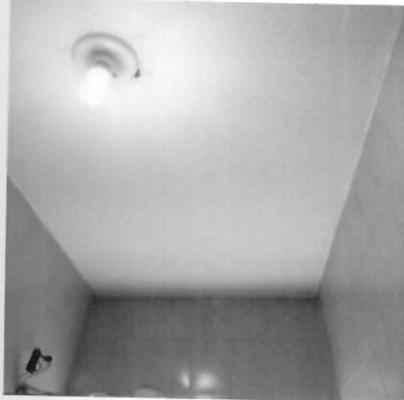
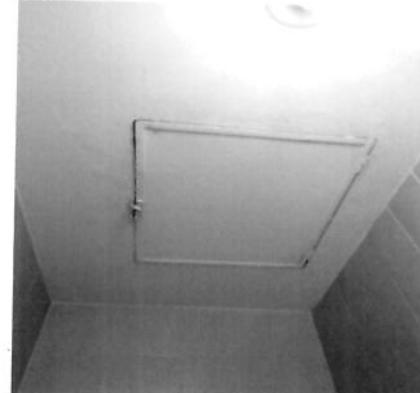
- 14.3 - Teto de laje na cor branco(a) em ótimo estado com pintura acrílico fosco, com pintura nova e com tampa de alçaão, porém, com infiltrações e com manchas.

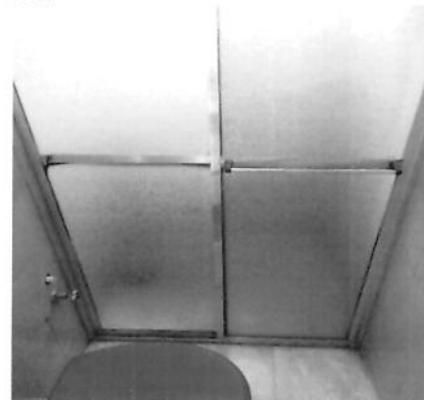
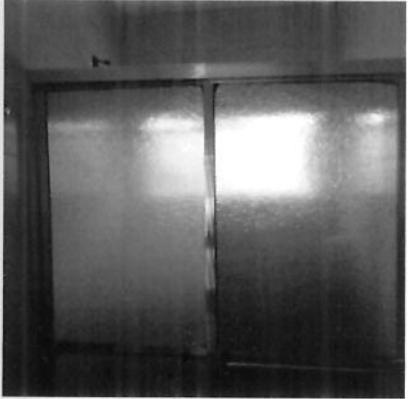
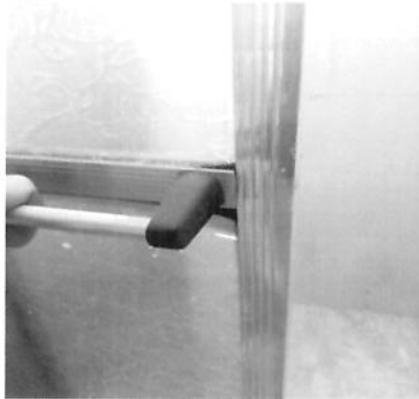
**Box**

- 14.6 - Box de alumínio em bom estado, funcionando, com acrílico e com 02 partes de correr. Obs: Acrílico c 02 trincas.
- 14.7 - Vaso Sanitário de louça na cor cinza em bom estado, funcionando; com assento do vaso de plástico na cor bordo em bom estado; com válvula de plástico docol em ótimo estado, funcionando.

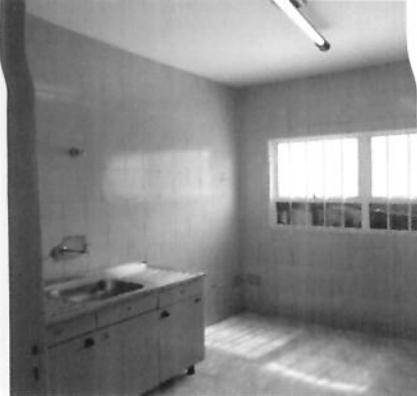
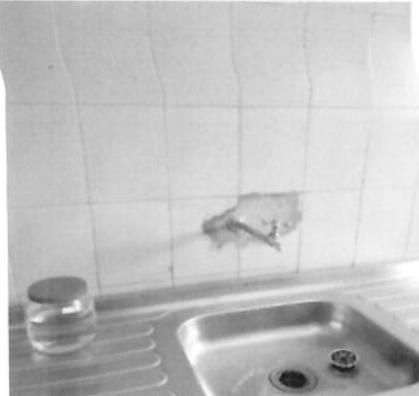
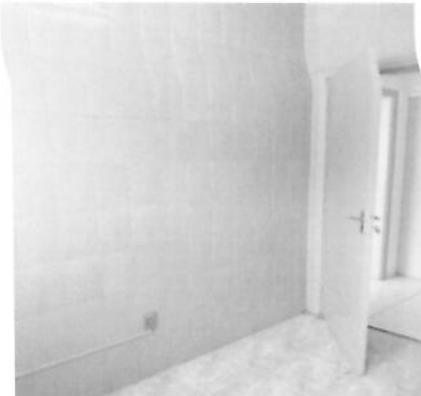
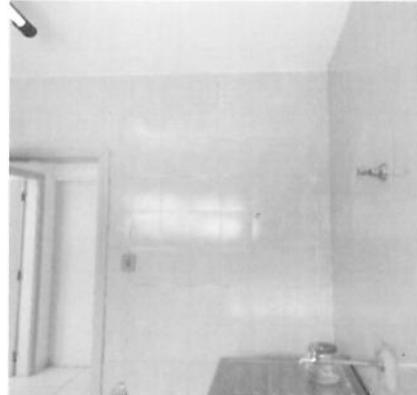
15.1 - Parede de azulejo antiga na cor cinza em bom estado, porém, com furos, com manchas e com desgaste natural.
