Auto de Vistoria de Entrada

Endereço do imóvel	Rua Floriano Peixoto, 616, Centro, Itu - SP.
Proprietário(a)	São Francisco Empreendimentos Imobiliários Ltda
Locatário(a)	Reginaldo Stange ME
Fiadores(as)	Nardi Mensor, Roberto Carlos Stange e Neiva Vieira Stange

Esta página é parte integrante do Auto de Vistoria de Entrada do imóvel 13630 localizado na Rua Floriano Peixoto, 616, Centro, Itu - SP.,
Locatário: REGINALDO STANGE ME, Proprietário: SÃO FRANCISCO EMPREENDIMENTOS IMOBILIÁRIOS LTDA.

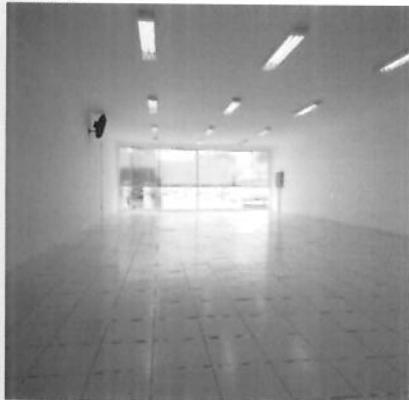
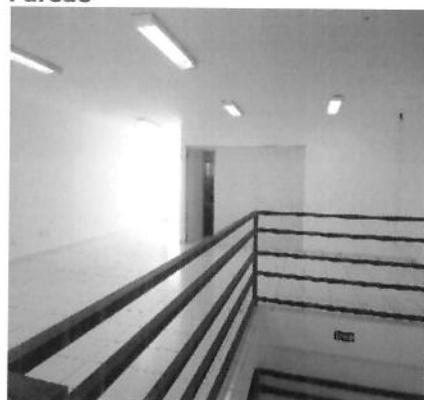
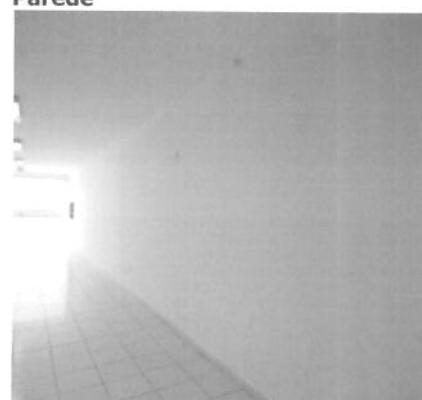
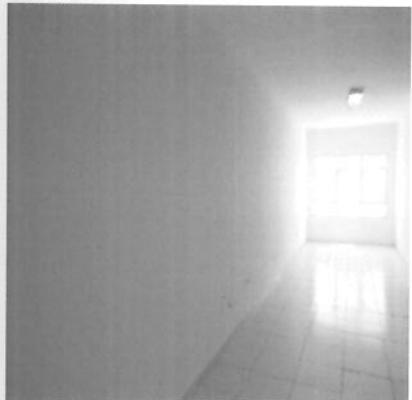
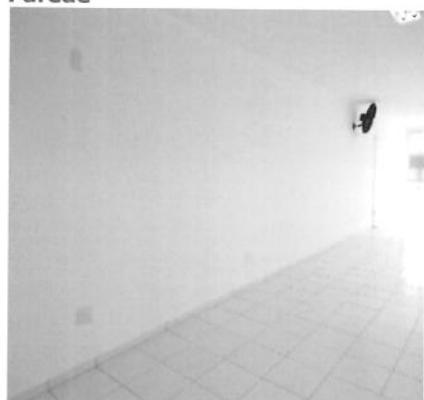
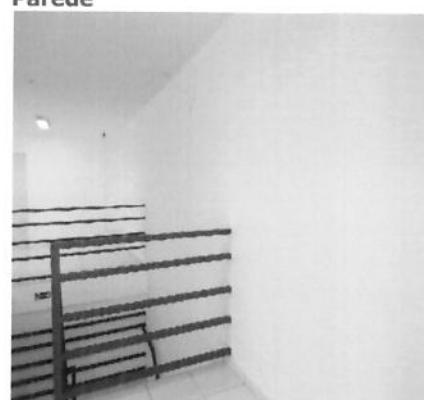
16.1 - Parede de alvenaria na cor branco(a) em ótimo estado com pintura acrílico fosco, com pintura antiga, porém, suja e com manchas.

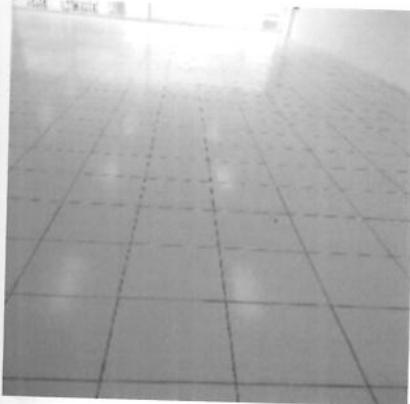
16.2 - Piso de cerâmica na cor branco(a) em ótimo estado, porém, sujo, com manchas e com trincas; com rodapé de cerâmica na cor branco(a) em ótimo estado, porém, faltando peça e com manchas. Obs: 01 parapeito metálico com pintura anodizada marrom sem avarias.

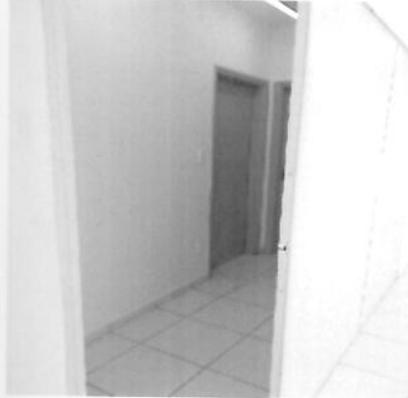
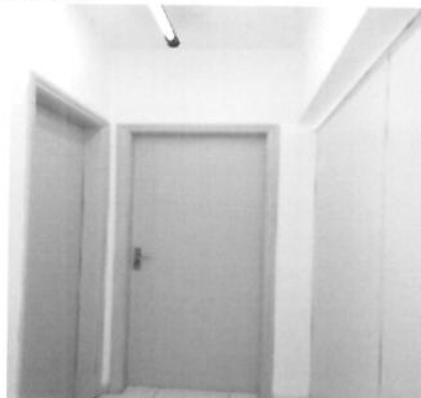
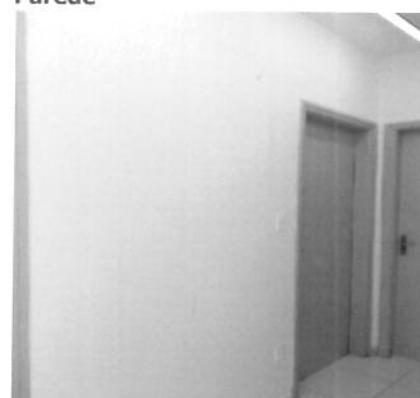
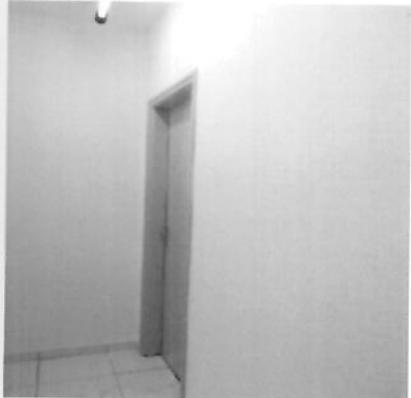
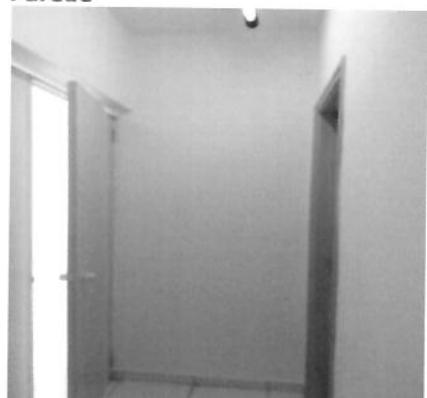
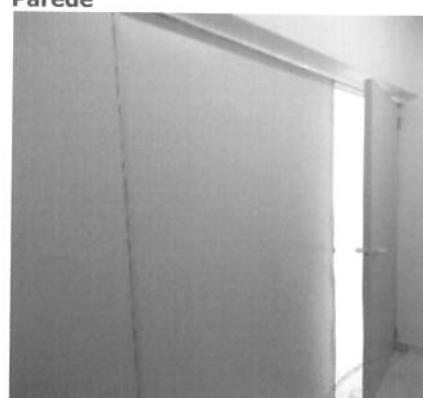
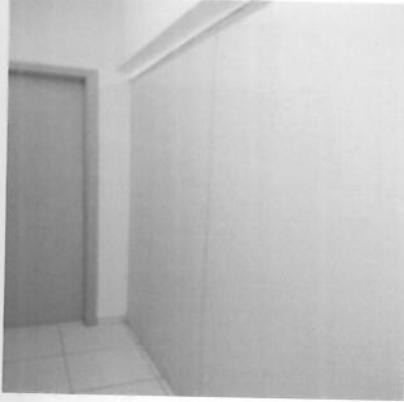
- 17.1 - Parede de alvenaria na cor branco(a) em ótimo estado com pintura acrílico fosco, com pintura antiga, porém, com falhas; com parte de mdf na cor cinza em ótimo estado, divisórias do tipo painel, porém, com desgaste e com manchas.

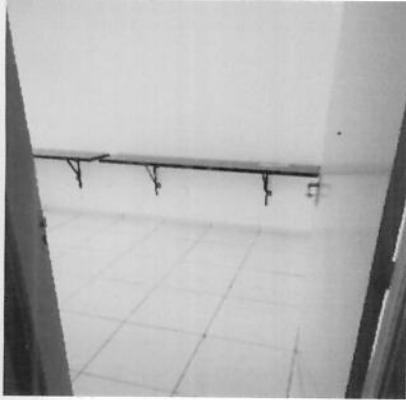
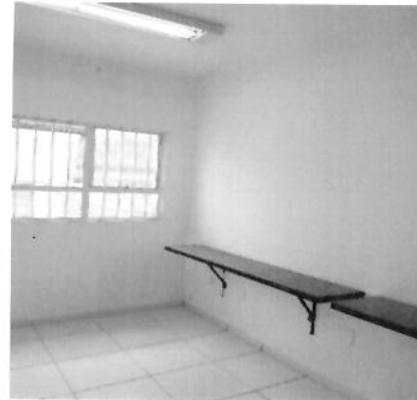
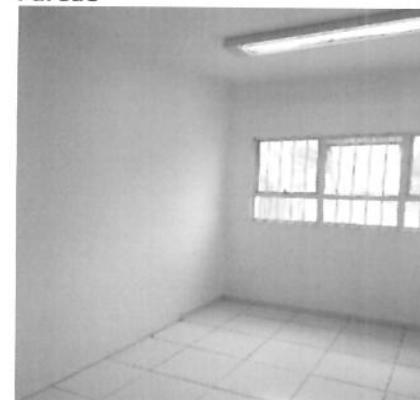
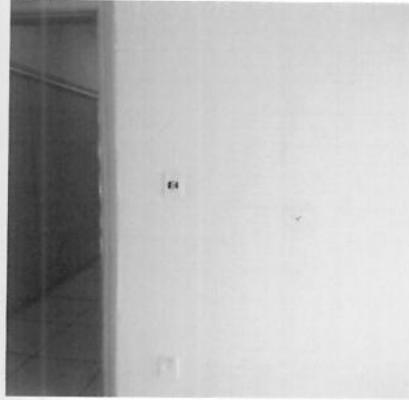
18.1 - Parede de alvenaria na cor branco(a) em ótimo estado com pintura acrílico fosco, com pintura antiga, porém, sujo, com manchas e com trincas.

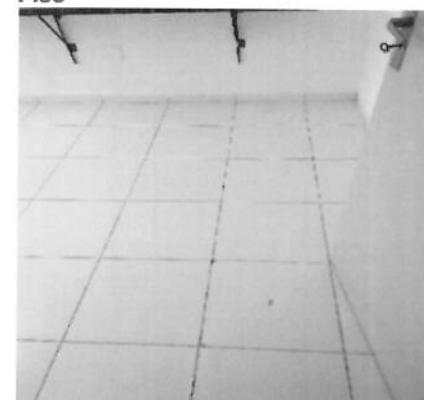
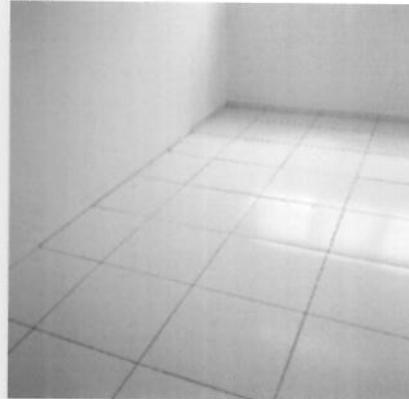
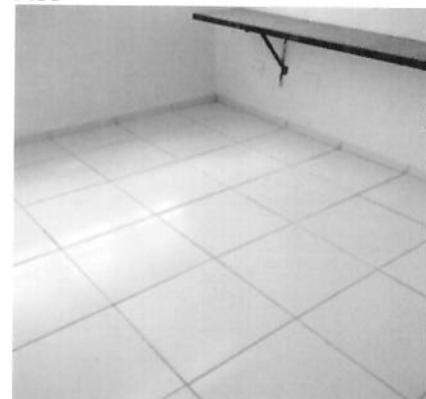
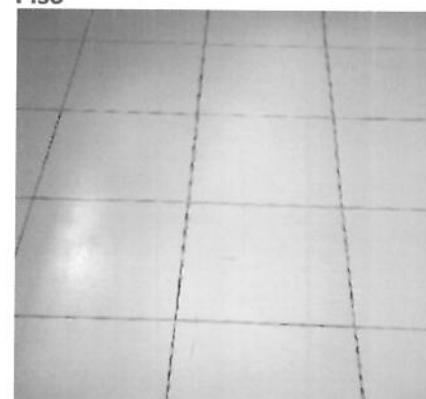
18.2 - Piso de cerâmica na cor branco(a) em ótimo estado, porém, sujo, com manchas e com trincas; com rodapé de cerâmica na cor branco(a) em estado regular, faltando peça e com manchas.
