Auto de Vistoria de Entrada

Endereço do imóvel	Rua João Ferreira da Silva, 1285, Além Ponte, Sorocaba - SP.
Proprietários(as)	Maria de Fátima Masso Medeiros e Alex Sandro Dias de Medeiros
Locatário(a)	Pedro Henrique Santos Sernajotto
Fiador(a)	Credpago Serviços de Cobrança S/A

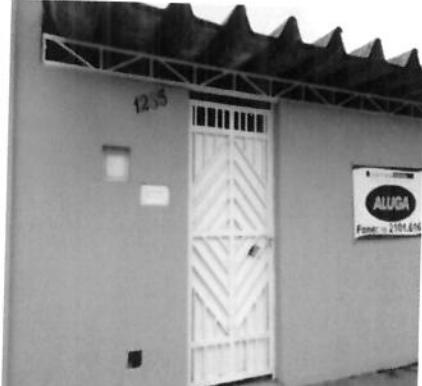
- 1.1 - Parede de textura na cor camurça em ótimo estado, com pintura antiga.
- 1.2 - Piso de concreto na cor cinza em ótimo estado, com pintura antiga, porém, com riscos, com desgaste, com imperfeições, com trincas e com desgaste natural.
- 1.3 - Número de metálico em ótimo estado.
- 1.4 - Caixa de correio de metálico na cor branco(a) em ótimo estado.

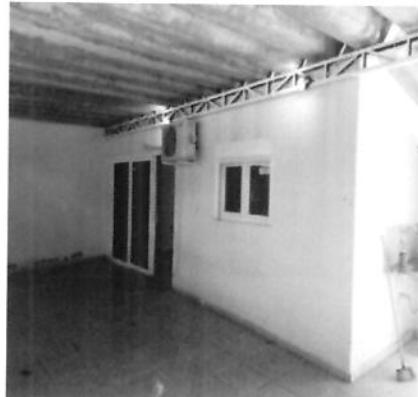
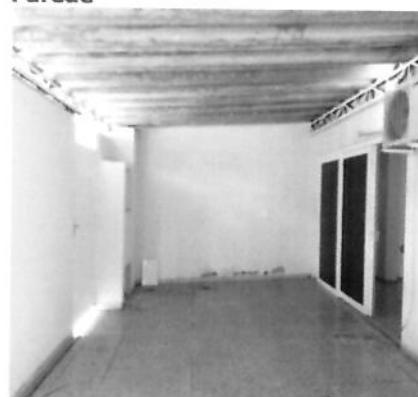
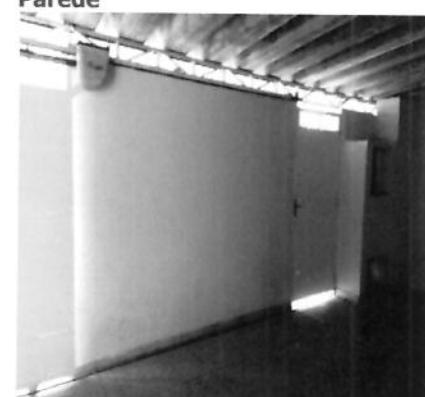
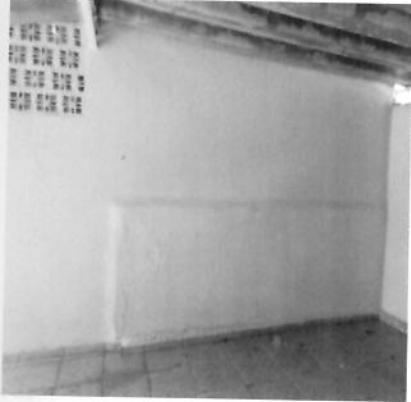
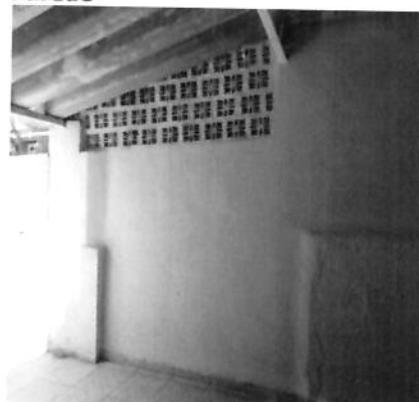
- 2.1 - Parede de textura na cor bege em ótimo estado, com pintura antiga, porém, com desgaste, com manchas.
- 2.2 - Piso de cerâmica na cor bege em bom estado, porém, com desgaste, com imperfeições, com manchas, com trincas e com desgaste natural; com rodapé em bom estado; com ralo de plástico na cor branco(a) em bom estado.
Obs: 03 peças trincadas.

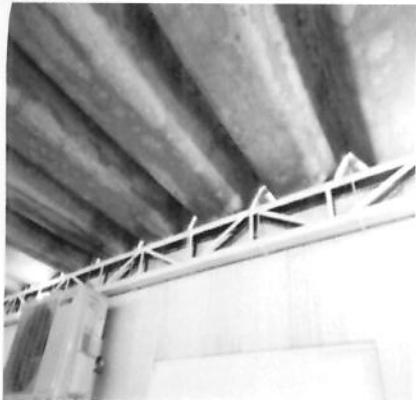
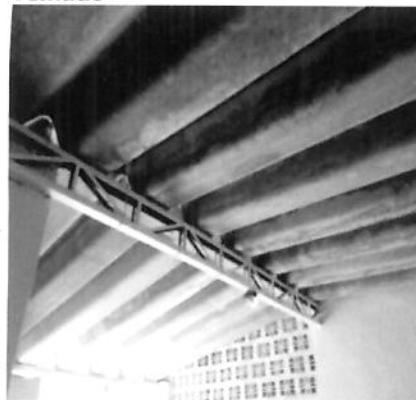
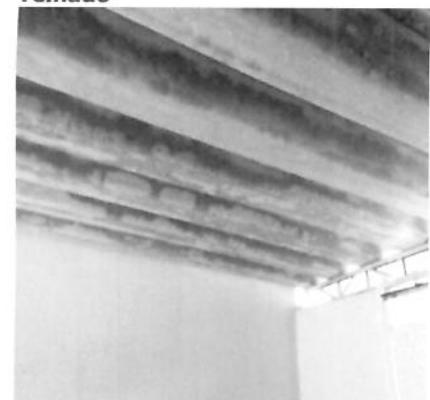
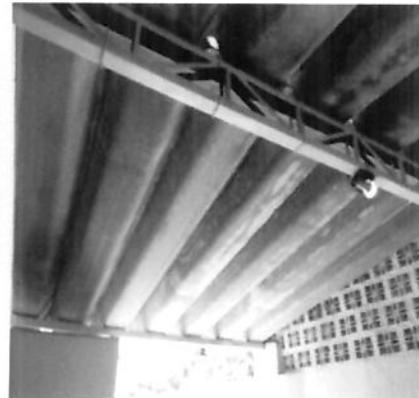
- 2.3 - Telhado de cimento em bom estado, com estrutura de ferro, porém, com desgaste.
- 2.4 - Portão de metalon na cor branco(a) em ótimo estado com pintura esmaltada, com motor, com pintura antiga e com 01 parte de correr, porém, com desgaste; com motor de portão em estado regular, Obs: Sem teste.

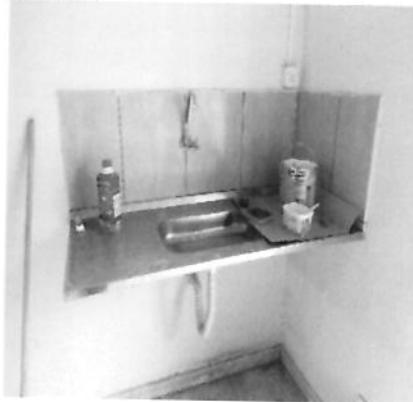
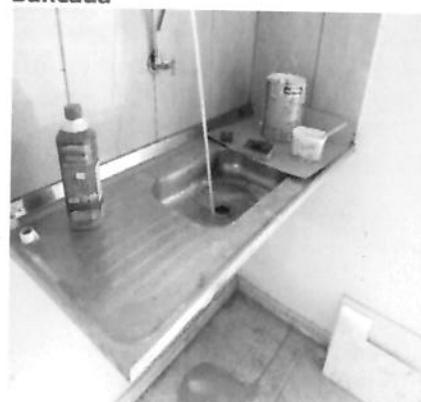
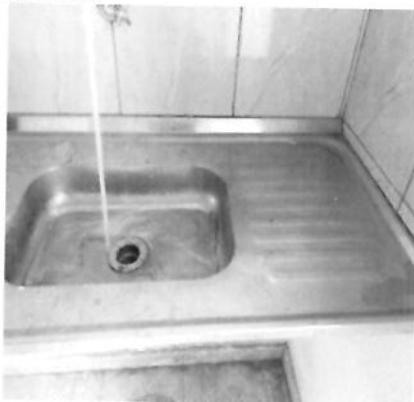
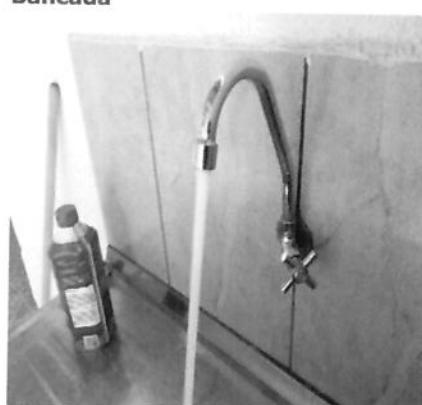
- 2.6 - Cavalete de Água em ótimo estado, com torneira simples.
- 2.7 - Bancada de aço inox em bom estado, com torneira simples e com cuba de inox, porém, sujo e com manchas.
Obs: 06 peças de azulejo sob a bancada.

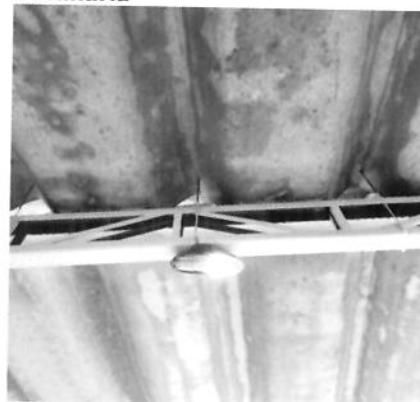
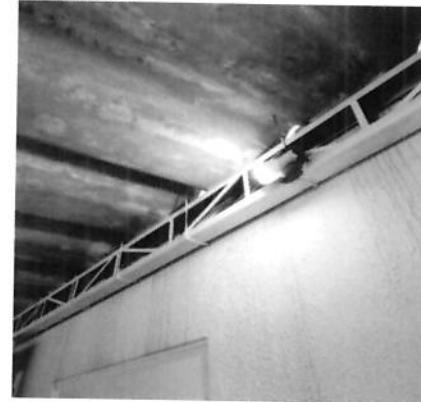
**Luminária**

- 2.8 - Tomada de plástico na cor branco(a) em bom estado.
- 2.9 - Interruptor de plástico na cor branco(a) em bom estado.
- 2.10 - 3 Luminárias de metálico em bom estado. Obs: Com lâmpadas funcionando, porém sem fechamento.

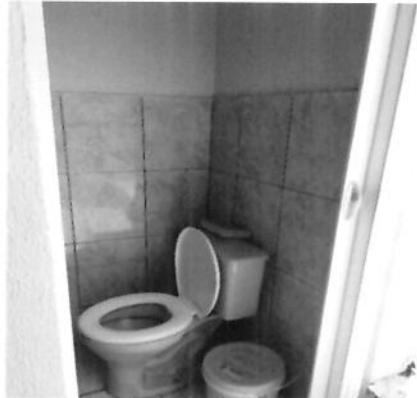
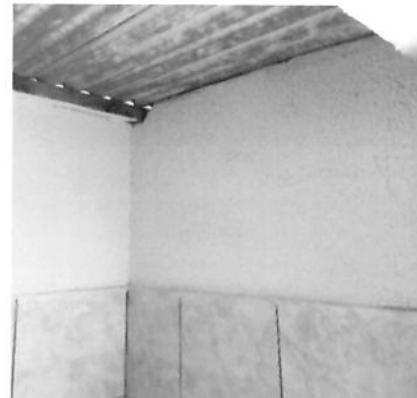
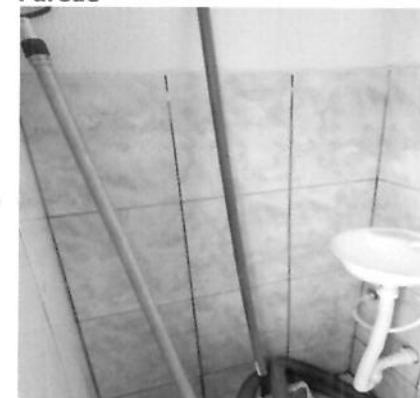
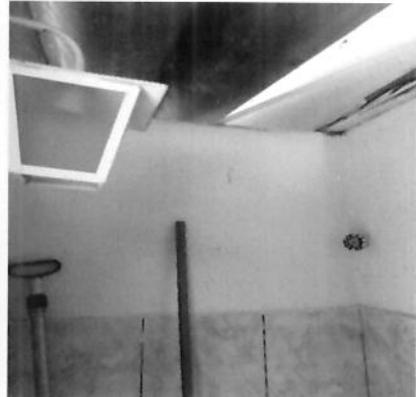
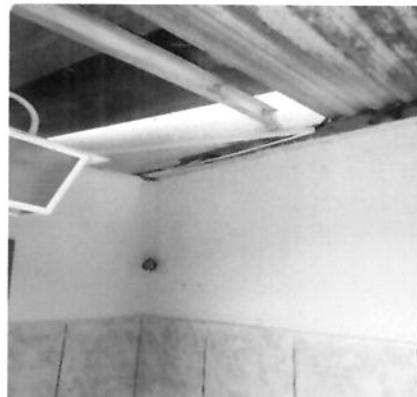
3.1 - Parede de textura na cor bege em ótimo estado, com pintura antiga, porém, com desgaste, com infiltrações e com manchas; com parte de azulejo nas cores branco(a) e bege em ótimo estado, porém, com manchas.

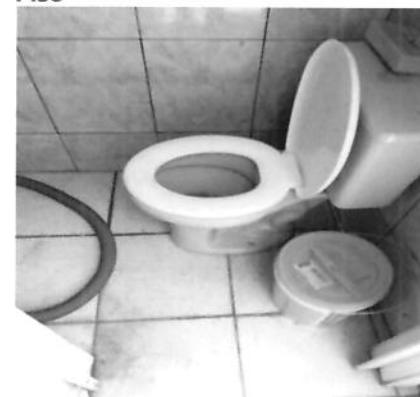
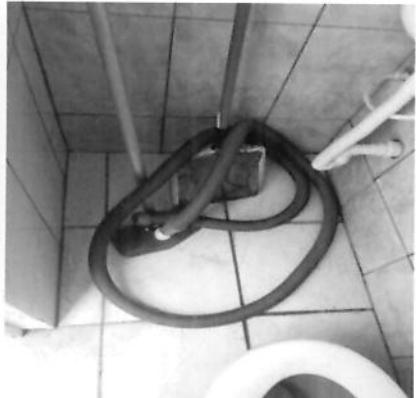
3.2 - Piso de cerâmica em bom estado, porém, com desgaste e com manchas.

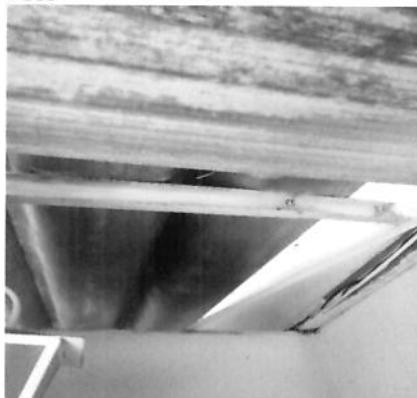
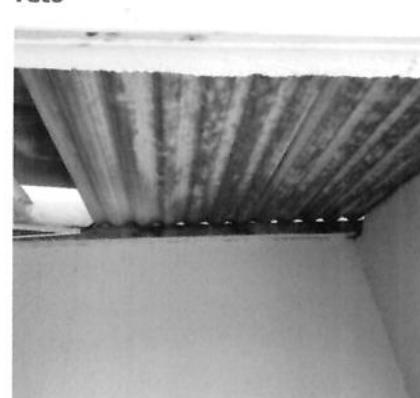
3.3 - Teto em estado regular. Obs: Fechamento parcial.

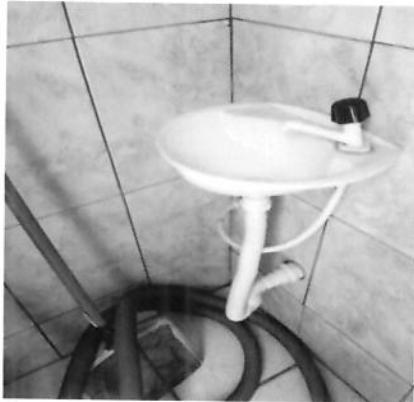
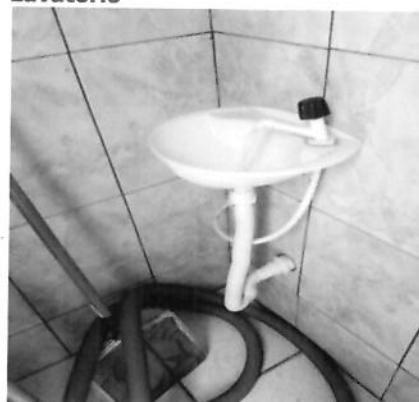
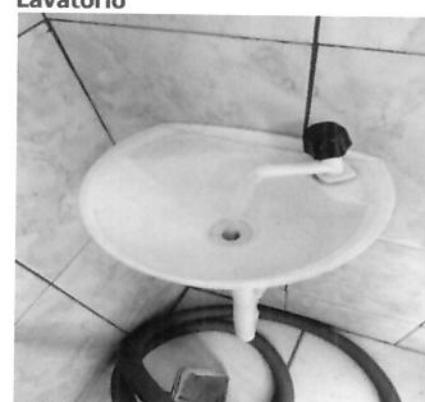
3.4 - Lavatório de plástico na cor branco(a) em bom estado, com torneira simples.

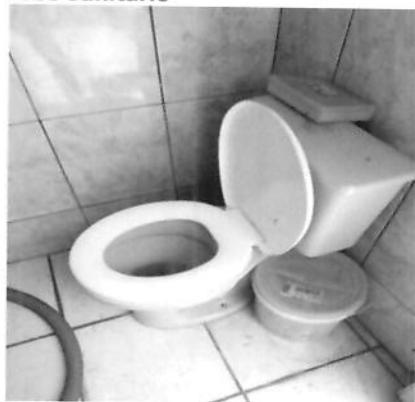
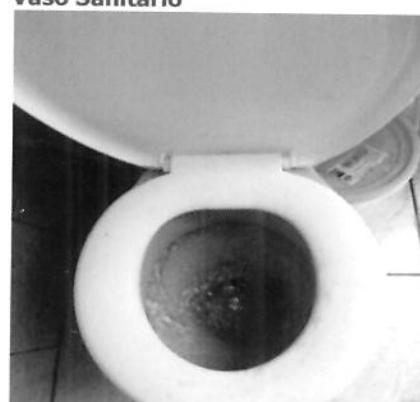
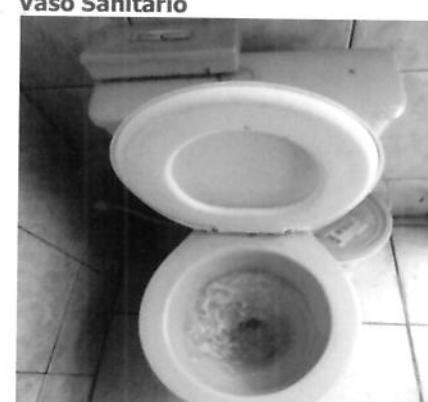
**Vaso Sanitário**

3.5 - Vaso Sanitário de louça na cor cinza em bom estado, funcionando e com caixa acoplada; com assento do vaso de plástico na cor branco(a) em estado regular.

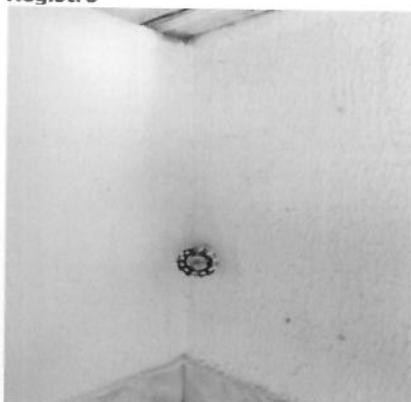
**Registro**

3.6 - Registro em bom estado.

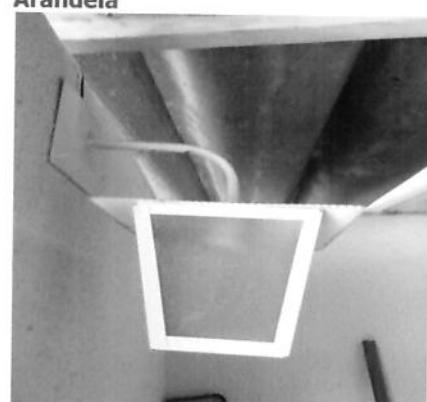
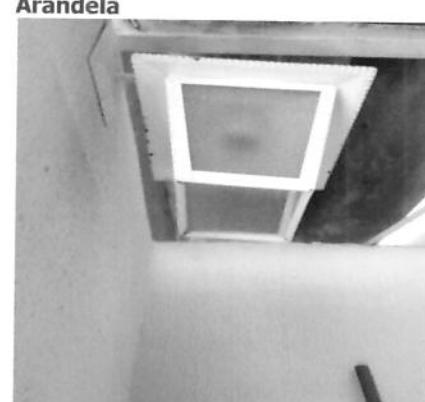
**Arandela**

3.7 - Arandela de metálico com vidros na cor branco(a) em bom estado. Obs: Sem lâmpada.

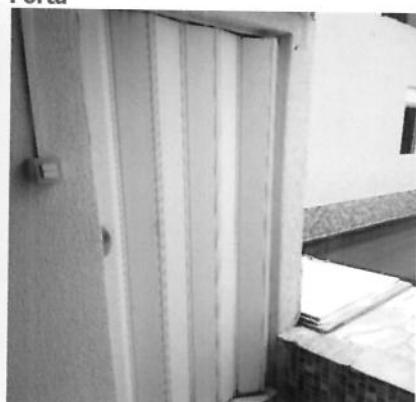
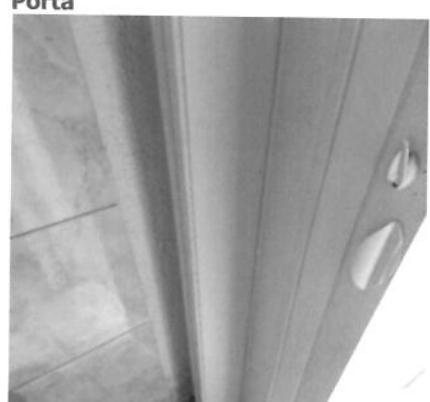
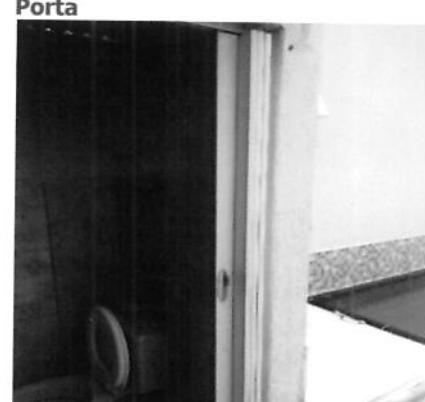
**Porta**

3.8 - Porta de pvc em bom estado.

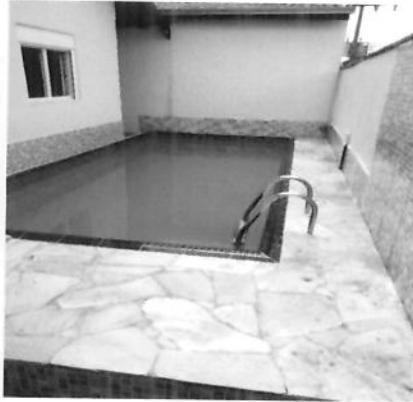
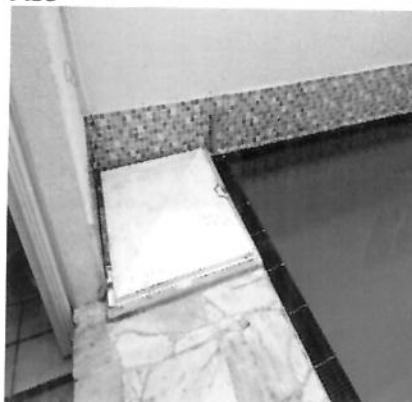
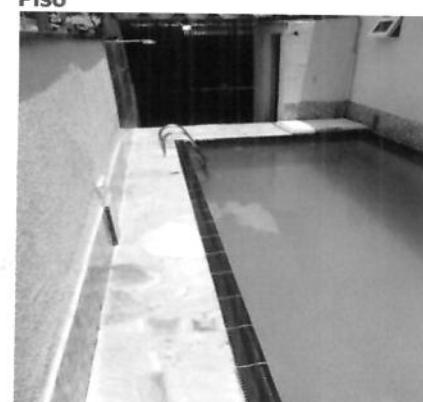
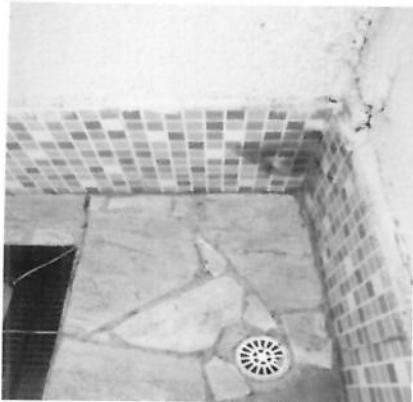
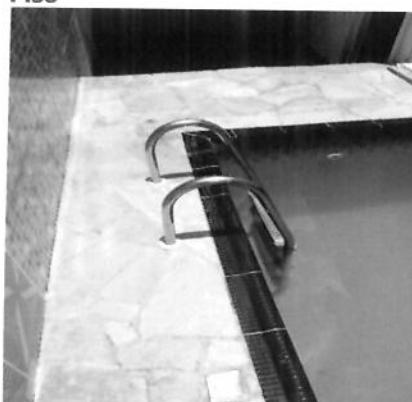
4.1 - Piso de pedra são tomé em bom estado; com ralo de plástico na cor branco(a) em ótimo estado. Obs: Parte com revestimento cerâmico na cor azul ao redor da piscina. Escada de alumínio.

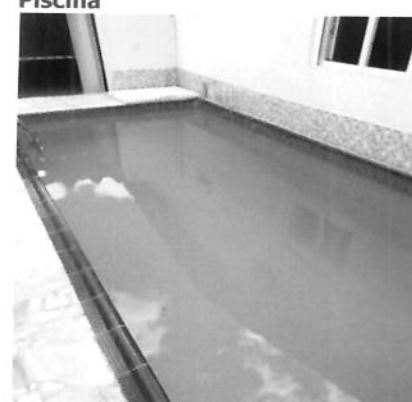
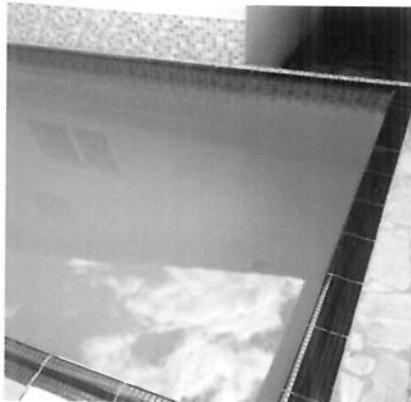
4.2 - Piscina de vinil em ótimo estado.

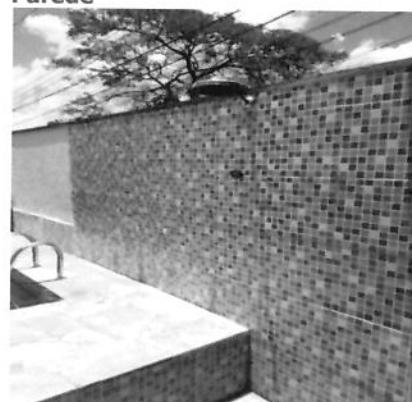
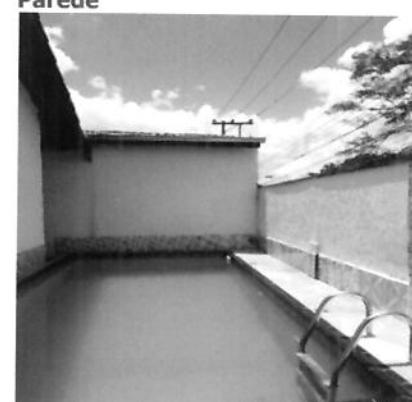
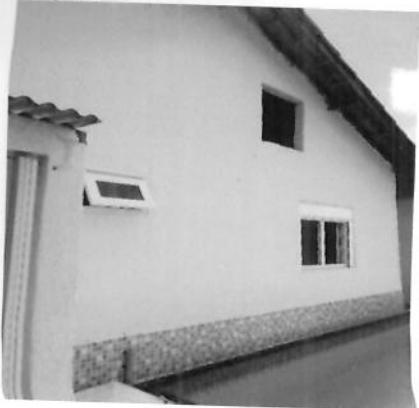
4.3 - Parede de textura na cor bege em ótimo estado, com pintura antiga, porém, com desgaste, com manchas; com parte de azulejo na cor verde em ótimo estado, porém, com manchas.

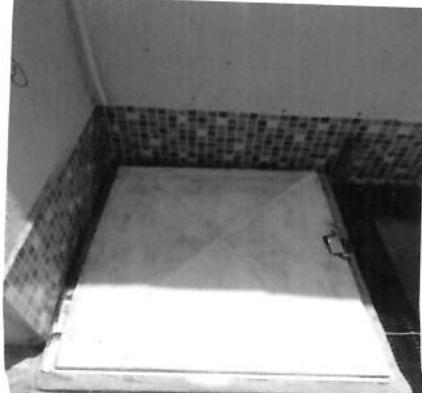
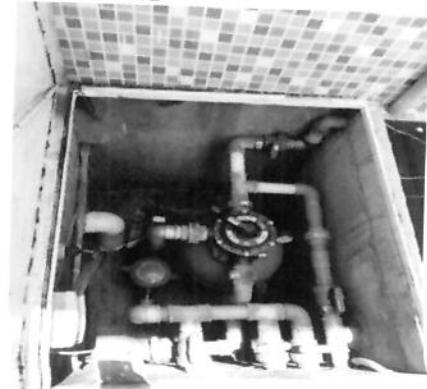
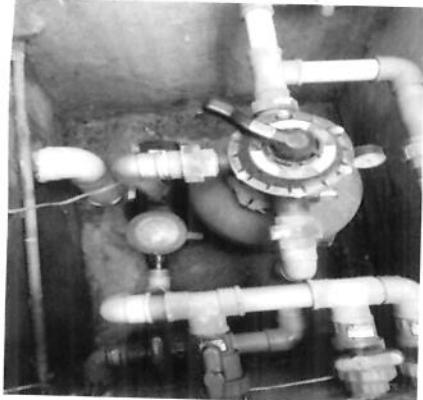
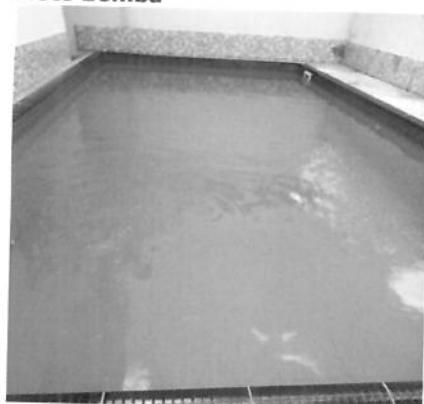
**Moto Bomba**

4.4 - Moto Bomba em ótimo estado, funcionando.

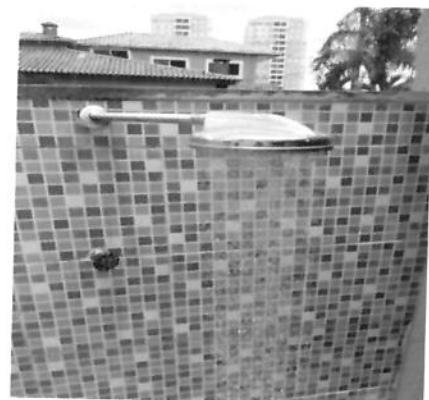
**Ducha**

4.5 - Ducha de plástico na cor cromado em bom estado, funcionando.

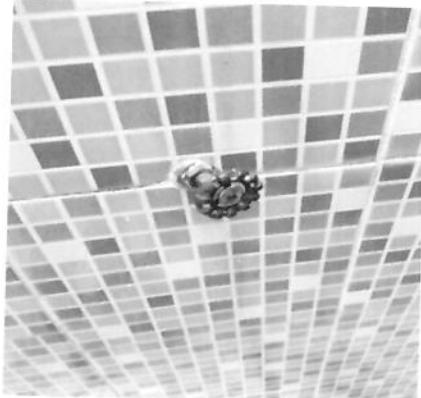
**Registro**

4.6 - Registro em ótimo estado.

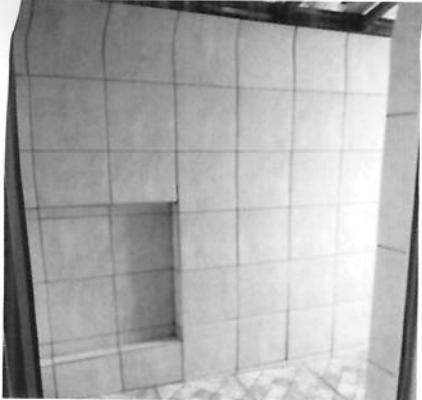
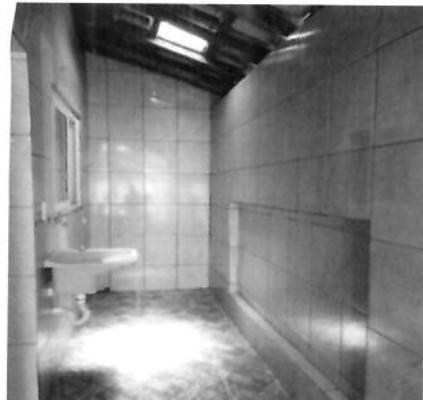
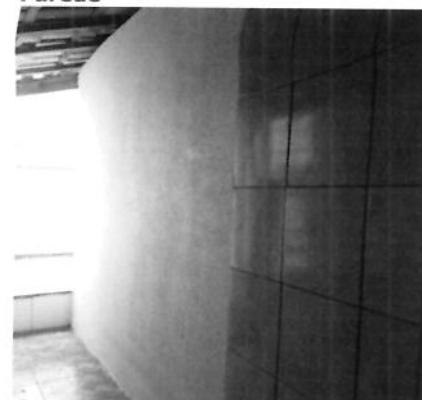
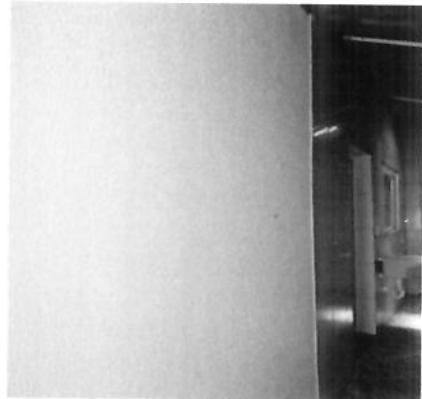
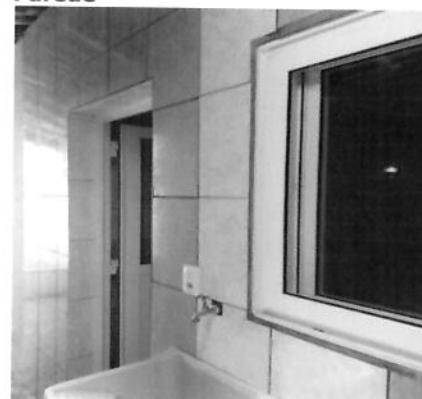
- 5.1 - Parede de azulejo na cor bege em ótimo estado; com parte de textura na cor bege em ótimo estado. Obs: 05 peças com tonidades diferentes.
- 5.2 - Piso de cerâmica nas cores preto(a) e bege em bom estado, porém, sujo e com desgaste natural; com ralo de plástico na cor branco(a) em bom estado.
- 5.3 - Tanque de plástico na cor cinza em bom estado, com torneira simples, porém, com desgaste natural.
- 5.4 - Interruptor de plástico na cor branco(a) em ótimo estado.
- 5.5 - Tomadas de plástico na cor branco(a) em ótimo estado.
- 5.6 - Telhado em bom estado, estrutura de madeira e com telhas de barro, porém, com desgaste.
- 5.7 - 2 Luminárias em bom estado, funcionando e do tipo tubular.

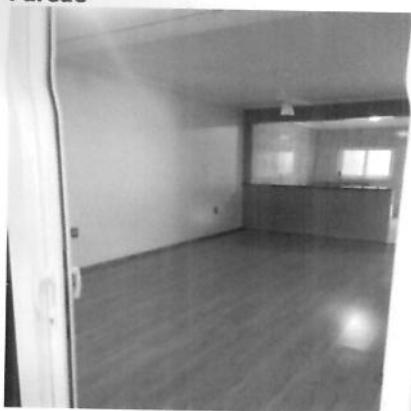
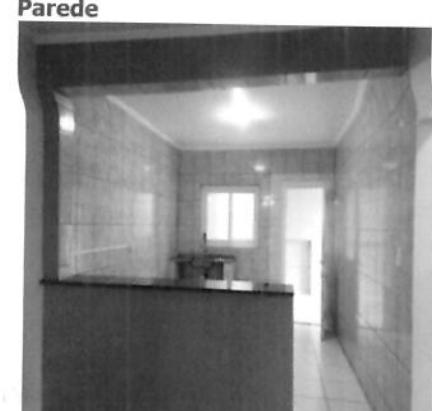
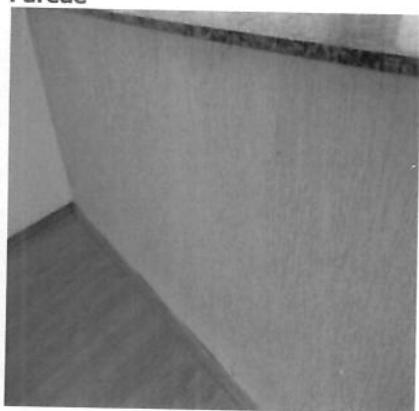
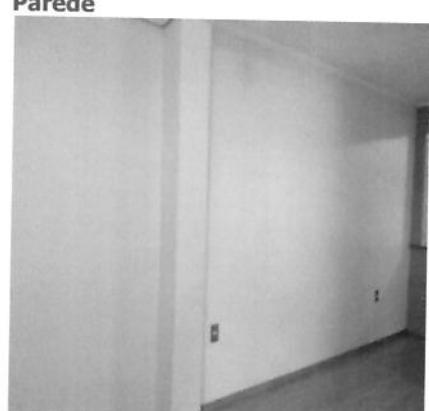
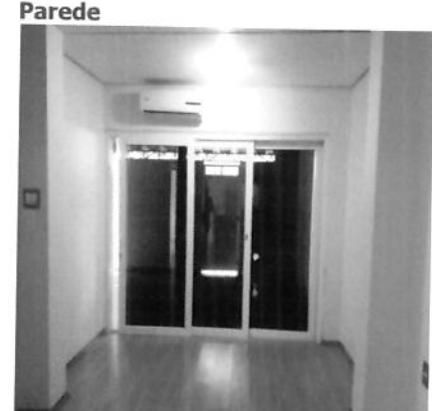
6.1 - Parede de alvenaria na cor areia em ótimo estado com pintura acrílico fosco, com pintura antiga, porém, com falhas; com parte de textura na cor marrom em ótimo estado com pintura acrílico fosco, com pintura antiga.

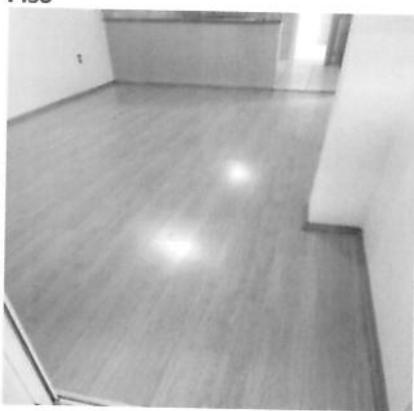
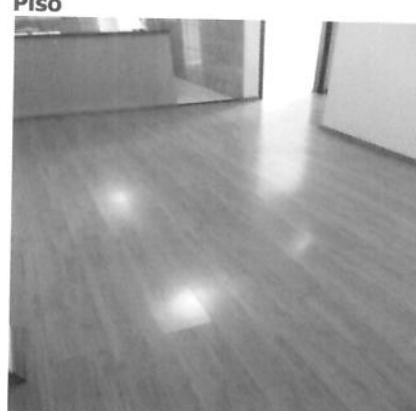
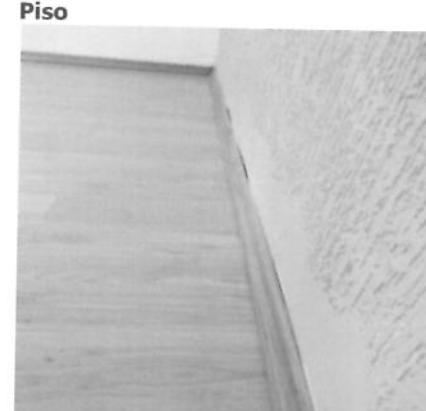
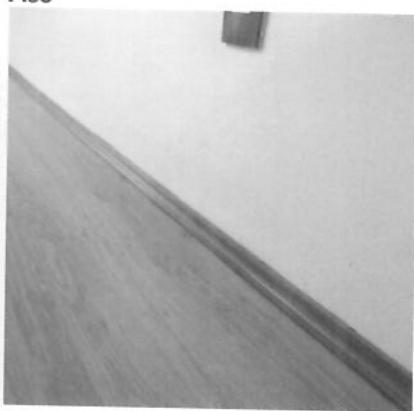
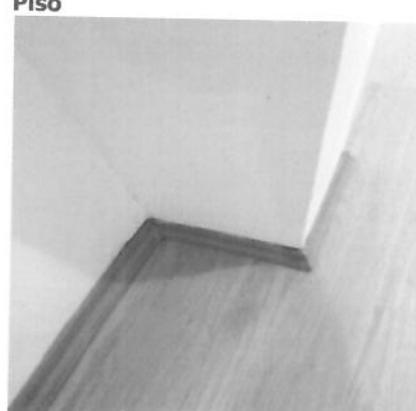
6.2 - Piso de laminado na cor bege em ótimo estado, porém, empoeirado; com rodapé de madeira na cor bege em ótimo estado, porém, com manchas de tinta.

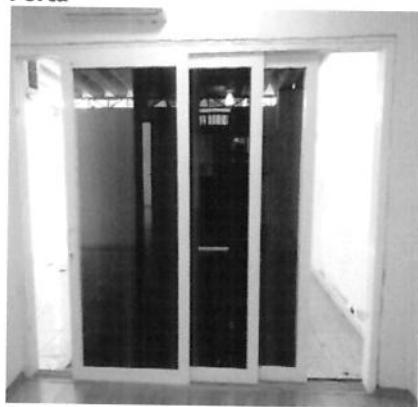
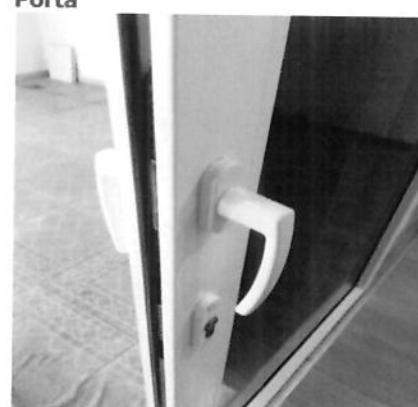
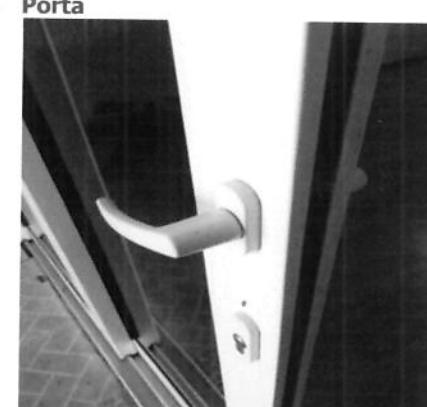
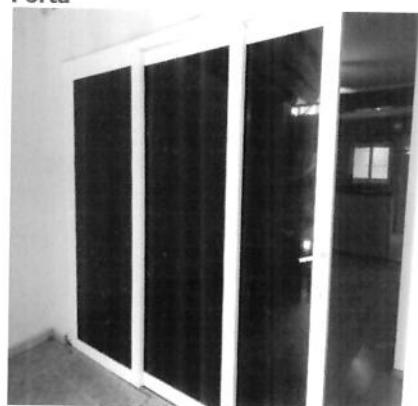
**Porta**

6.4 - Porta de pvc na cor branco(a) em ótimo estado, funcionando, com vidros fume e com 03 partes de correr, porém, com manchas; com batente de alumínio na cor branco(a) em ótimo estado, porém, com desgaste; com fechadura de metálico na cor branco(a) em ótimo estado, funcionando e com chave.

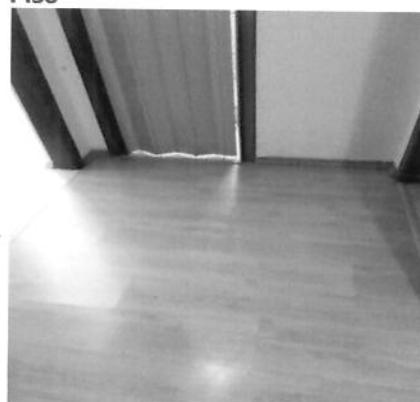
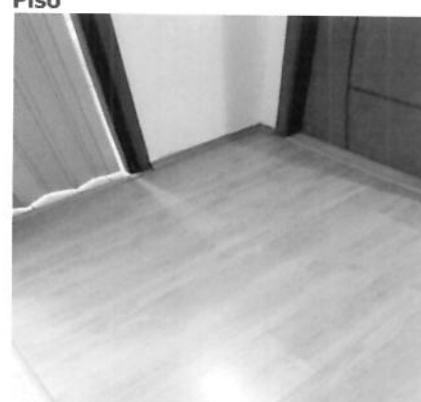
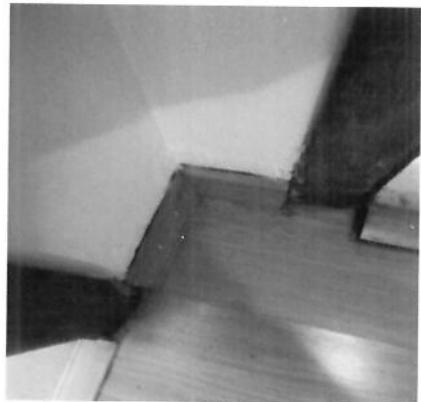
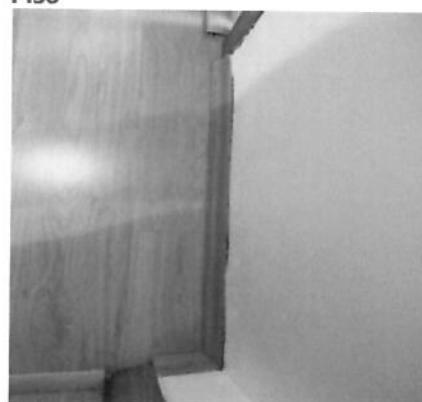
- 7.1 - Parede de alvenaria na cor areia em ótimo estado com pintura acrílico fosco, com pintura antiga.
- 7.2 - Piso de laminado na cor bege em ótimo estado, porém, empoeirado; com rodapé de madeira na cor bege em ótimo estado, porém, com manchas de tinta.
- 7.3 - Teto de laje na cor branco(a) em ótimo estado com pintura acrílico fosco, com pintura antiga; com moldura de gesso em ótimo estado.
- 7.4 - Luminária de Teto de metálico na cor branco(a) em ótimo estado, funcionando, com lâmpadas e com vidro jateado.

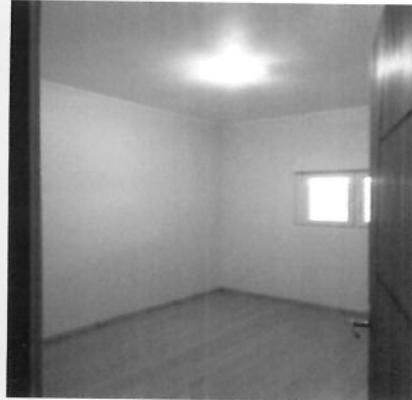
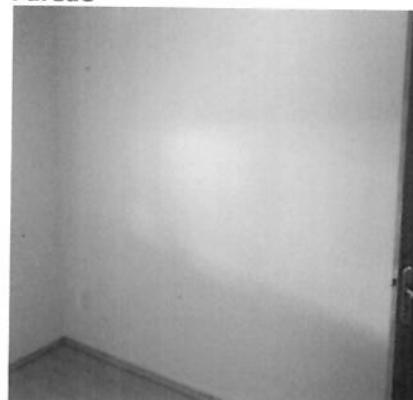
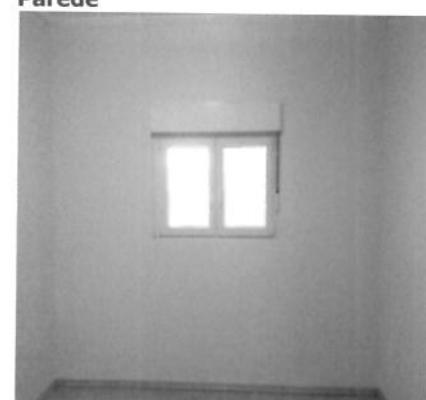
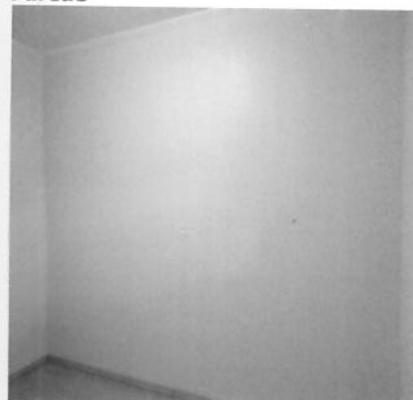
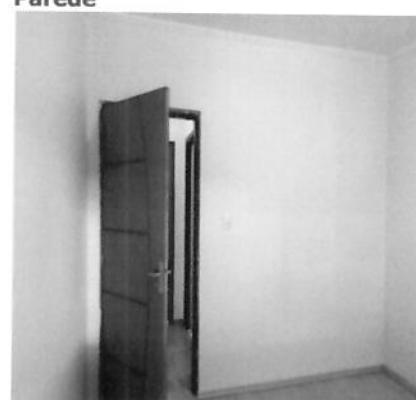
8.1 - Parede de alvenaria na cor areia em ótimo estado com pintura acrílico fosco, com pintura antiga, porém, com infiltrações e com manchas.

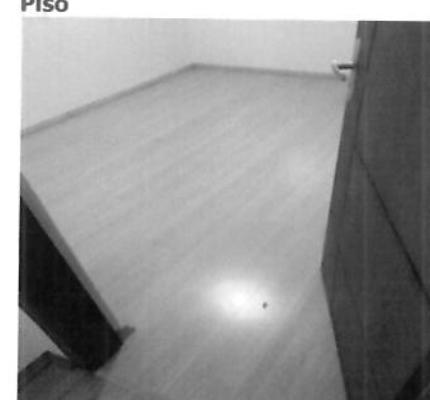
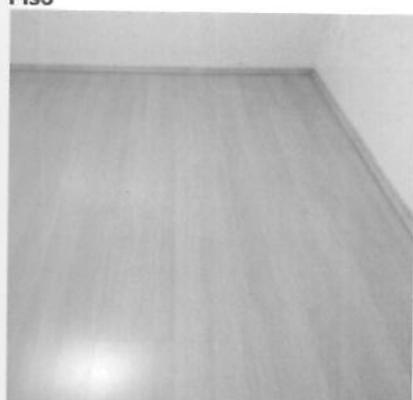
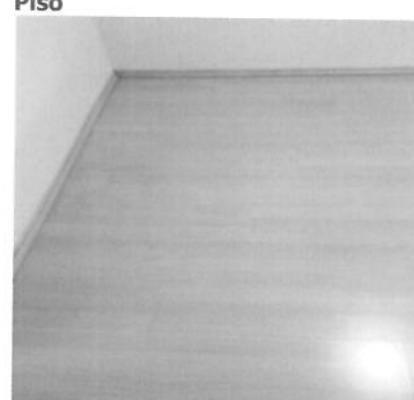
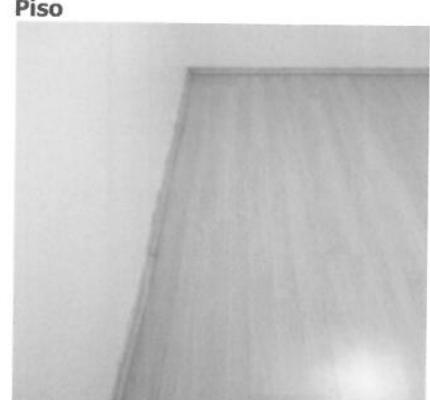
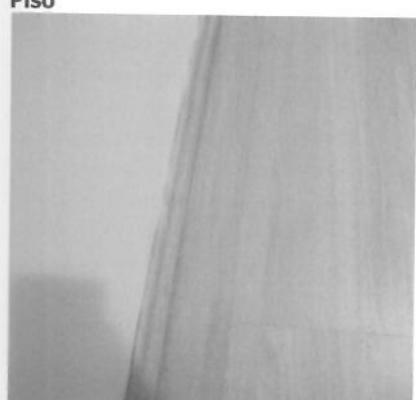
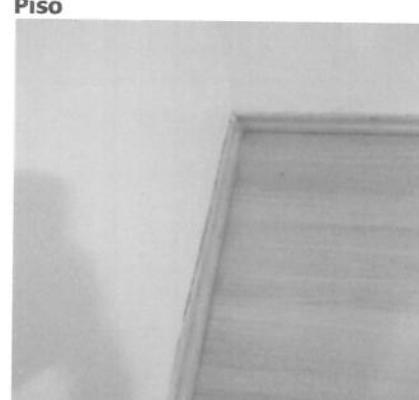
8.2 - Piso de laminado na cor bege em ótimo estado, porém, empoeirado; com rodapé de madeira na cor bege em ótimo estado, porém, com manchas de tinta.

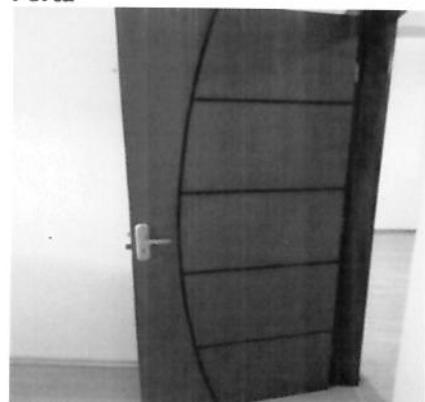
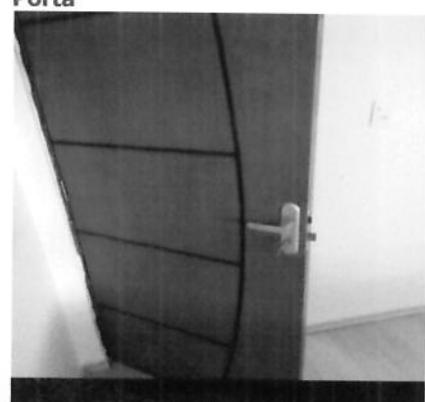
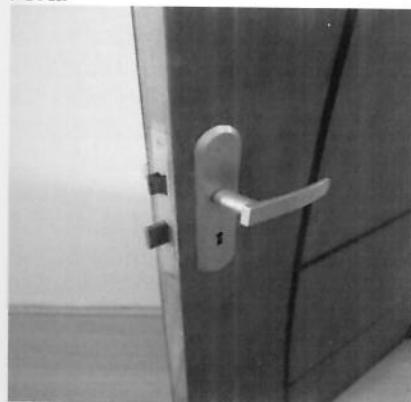
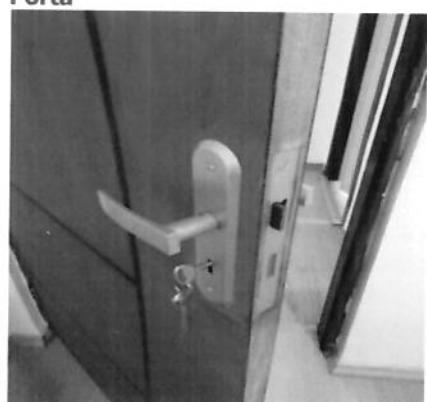
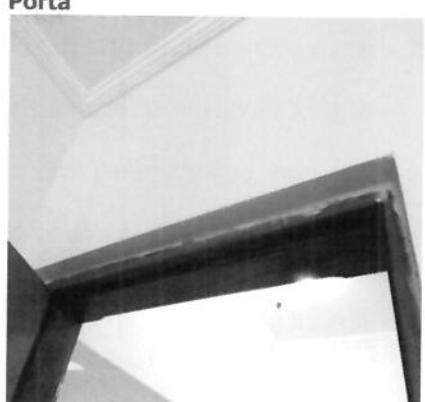
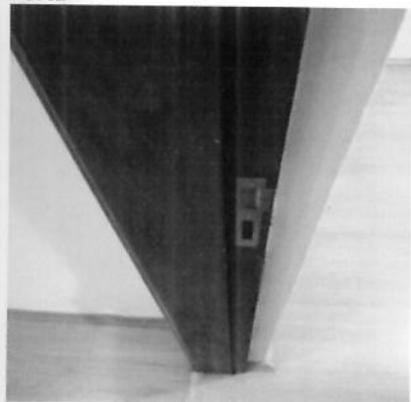
8.4 - Porta de madeira na cor envernizada em ótimo estado, com frisos e com pintura antiga, porém, com manchas de tinta; com fechadura de metálico na cor cinza em ótimo estado, funcionando e com 02 chaves; com batente de madeira na cor envernizada em ótimo estado, com pintura antiga, porém, com manchas de tinta.

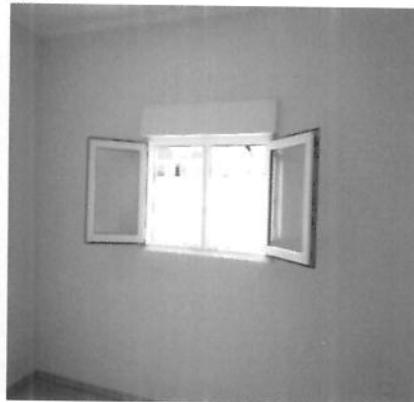
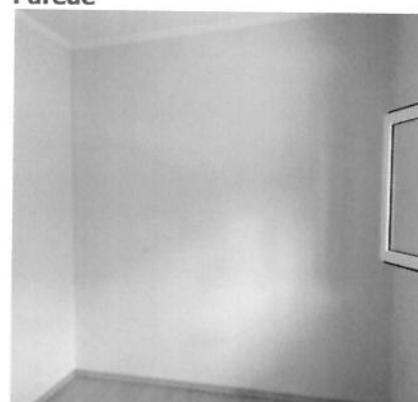
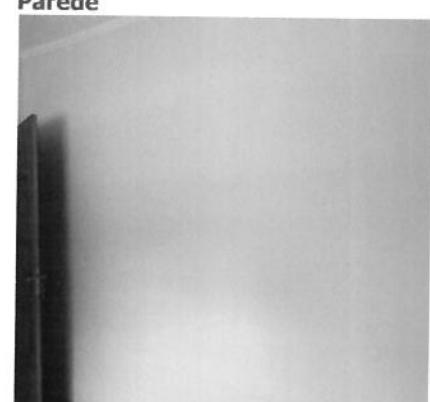
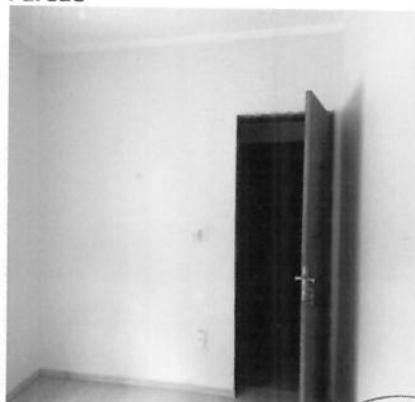
9.1 - Parede de alvenaria na cor areia em ótimo estado com pintura acrílico fosco, com pintura antiga, porém, com infiltrações e com manchas.

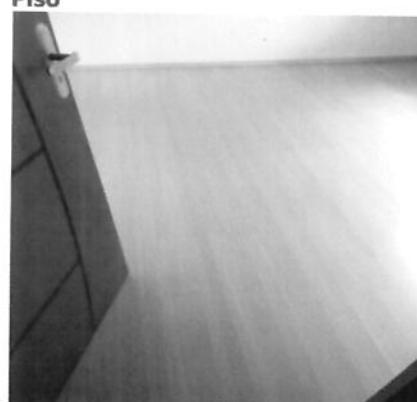
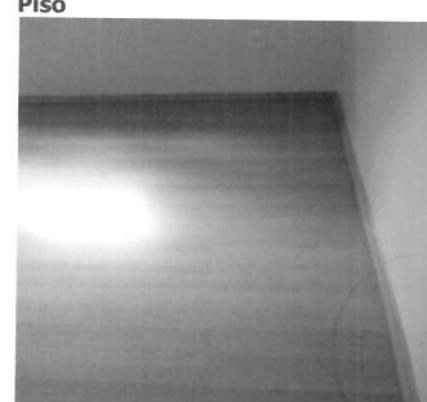
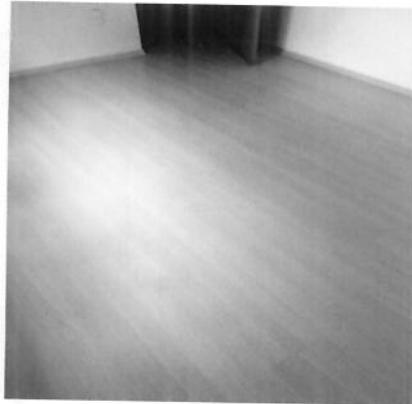
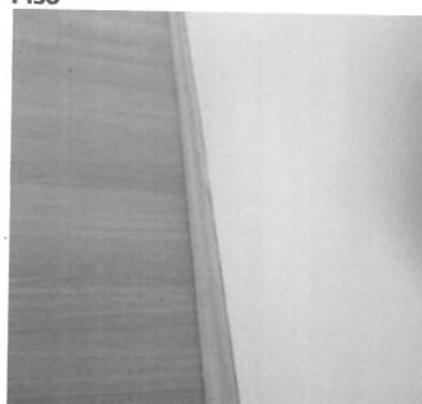
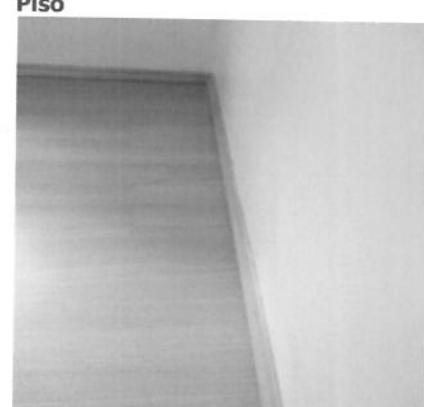
9.2 - Piso de laminado na cor bege em ótimo estado, porém, empoeirado; com rodapé de madeira na cor bege em ótimo estado, porém, com manchas de tinta.

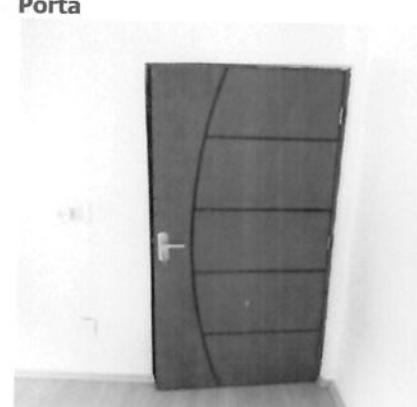
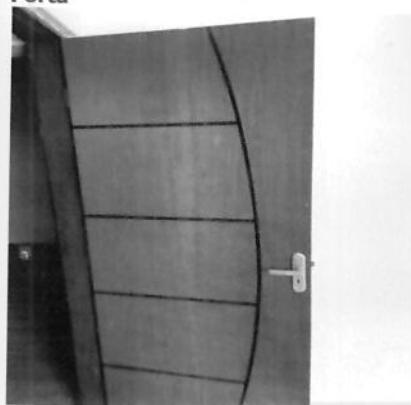
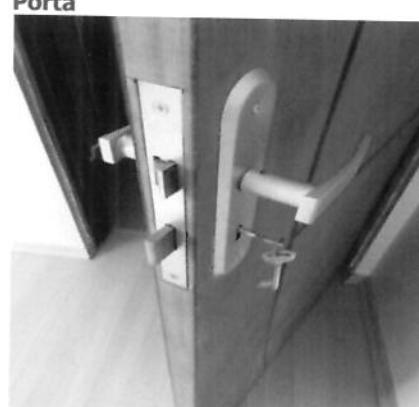
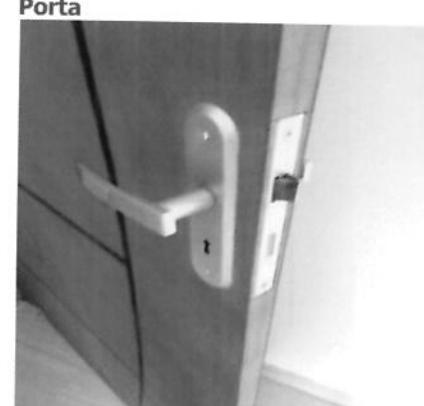
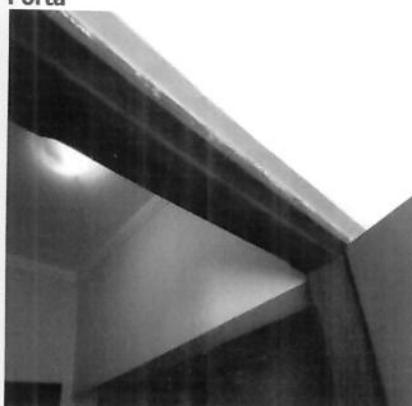
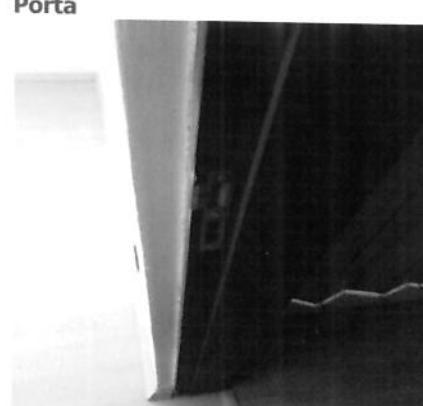
9.4 - Porta de madeira na cor envernizada em ótimo estado, com frisos e com pintura antiga, porém, com manchas de tinta; com fechadura de metálico na cor cinza em ótimo estado, funcionando e com 02 chaves; com batente de madeira na cor envernizada em ótimo estado, com pintura antiga, porém, com manchas de tinta.

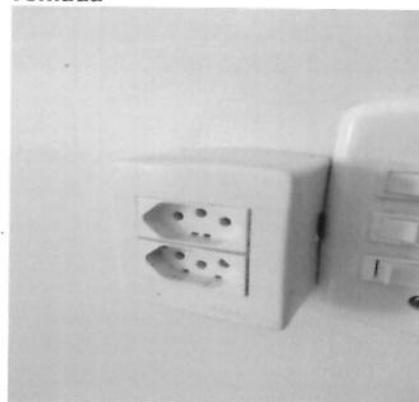
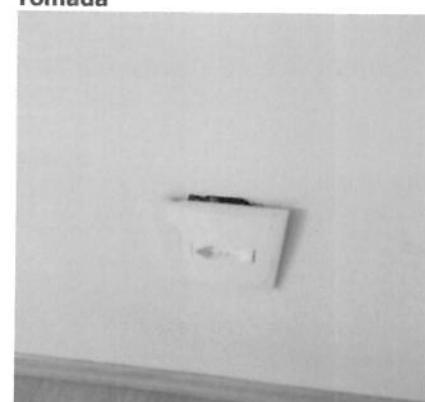
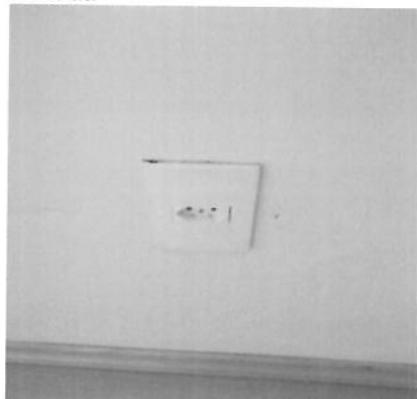
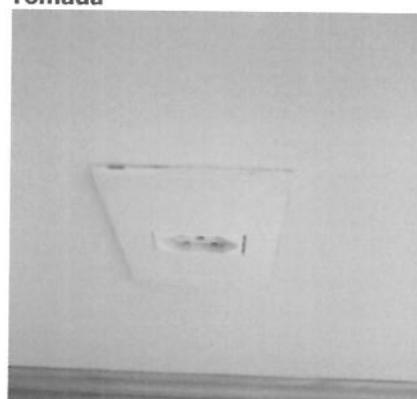
9.6 - Tomadas de plástico na cor branco(a) em ótimo estado, funcionando e do tipo sobrepor, porém, soltando e com manchas de tinta.

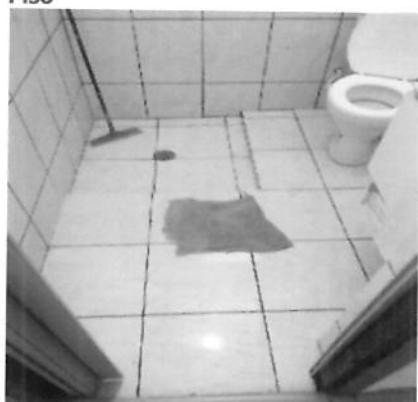
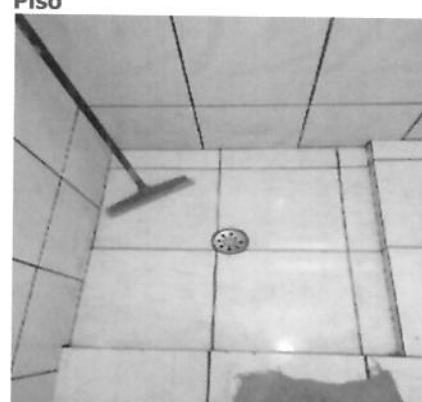
- 10.1 - Parede de azulejo nas cores branco(a) e bege em ótimo estado.
- 10.2 - Piso de cerâmica nas cores branco(a) e bege em bom estado, porém, com desgaste; com ralo de metálico na cor cromado em bom estado.

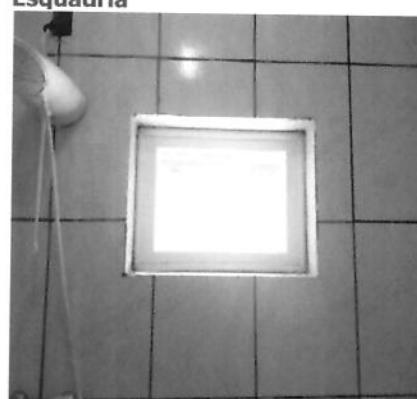
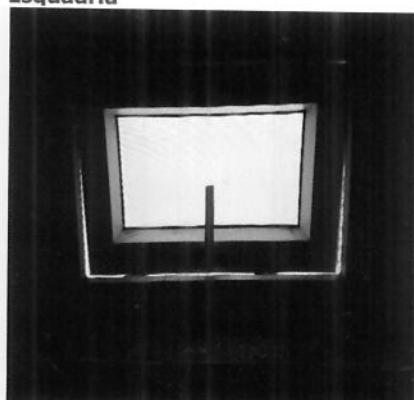
- 10.5 - Esquadria de pvc na cor branco(a) em ótimo estado, com trinco e com parte basculante, porém, com manchas. Obs: Esquadria emperrando.
- 10.6 - Bancada de mármore sintético na cor branco(a) em ótimo estado, sem vazamento. Obs: Solta.

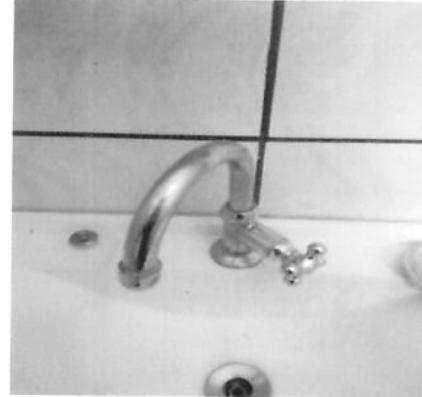
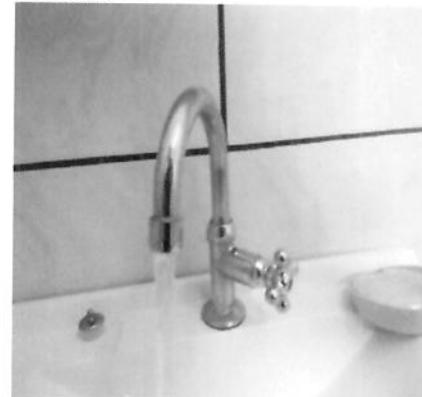
- 10.7 - Torneira de metálico na cor cromado em ótimo estado, funcionando e sem vazamento, porém, com desgaste.
- 10.8 - Armário de mdf na cor branco(a) em ótimo estado, porém, com desgaste; com 2 portas em ótimo estado; com 1 gaveta em ótimo estado.

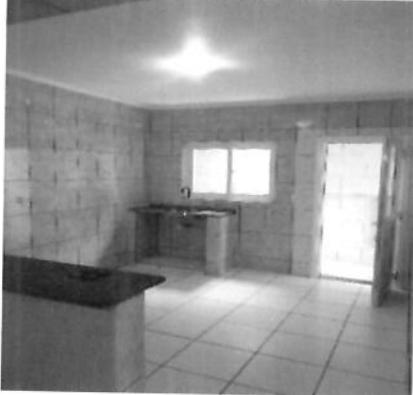
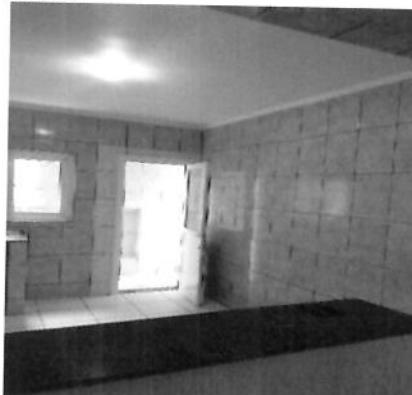
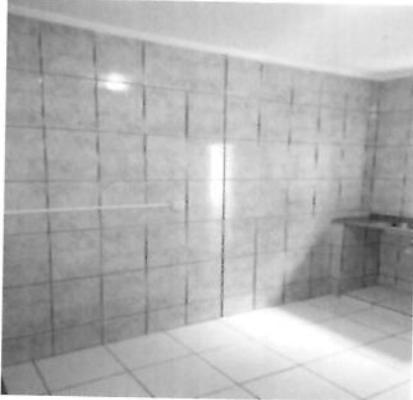
11.1 - Parede de azulejo nas cores cinza, marrom e bege em ótimo estado, porém, com furos.
11.2 - Piso de cerâmica na cor branco(a) em ótimo estado, porém, com riscos, sendo 01 trincado e com 01 pequeno
