## Auto de Vistoria de Entrada

**Endereço do imóvel** Rua João Crespo Lopes, 347, Jardim América, Sorocaba - SP.  
**Proprietário(a)** JOÃO OLIVEIRA VERLANGIERI  
**Locatários(as)** ADRIANO FREIRE DA SILVA PIANCASTELLI e TATIANA IHA PIANCASTELLI  
**Fiador(a)** Porto Seguro Cia de Seguros Gerais

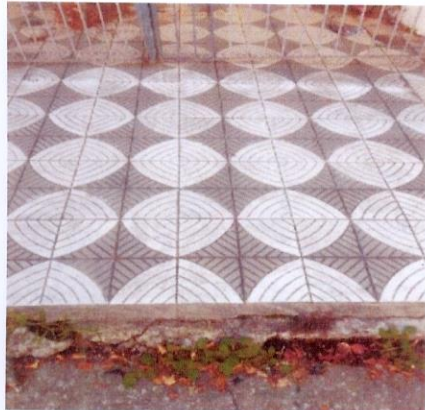
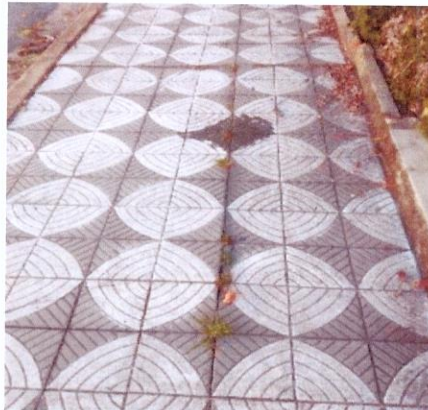
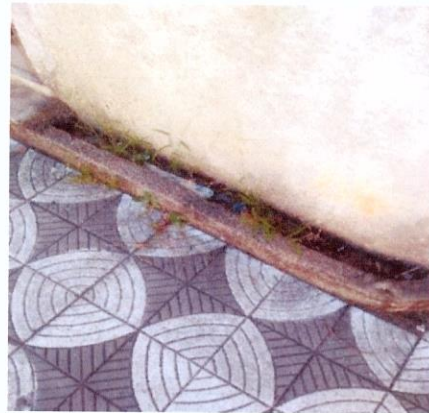
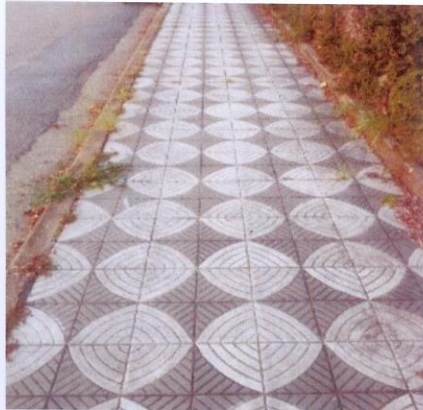
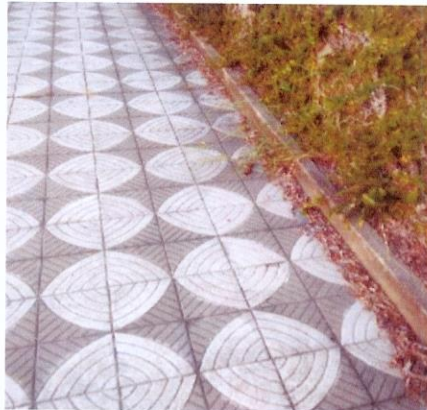
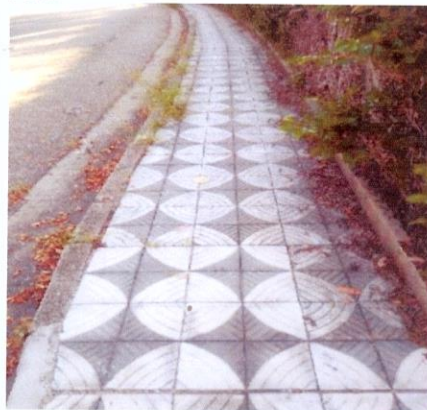
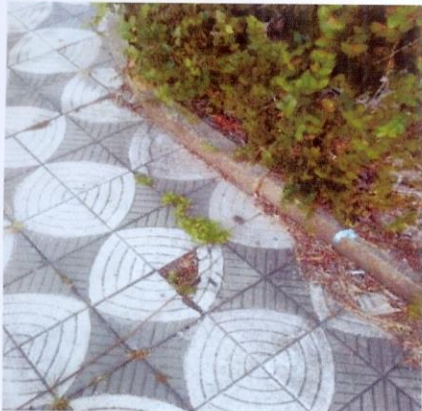
1.1 - Piso de concreto nas cores branco(a) e cinza em ótimo estado, porém, sujo, com desgaste, com imperfeições e com manchas. Obs: Com vegetação. Com canteiro para vegetação.

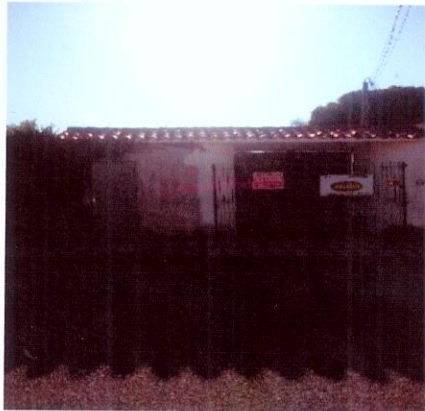
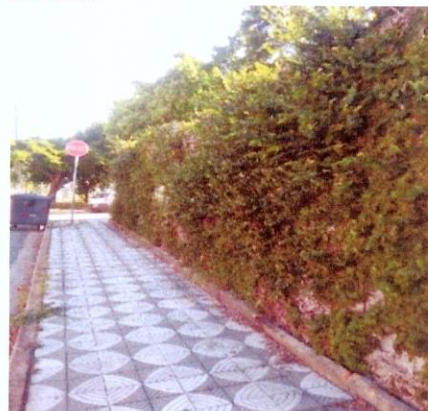
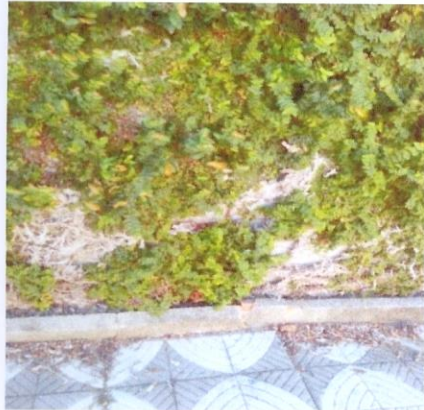
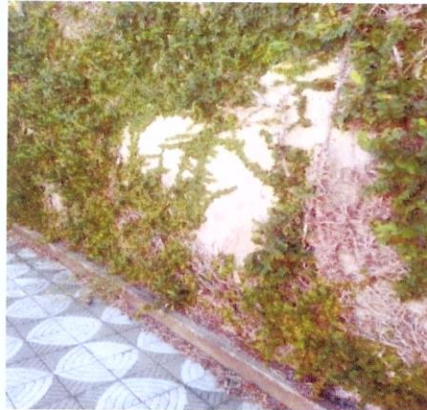
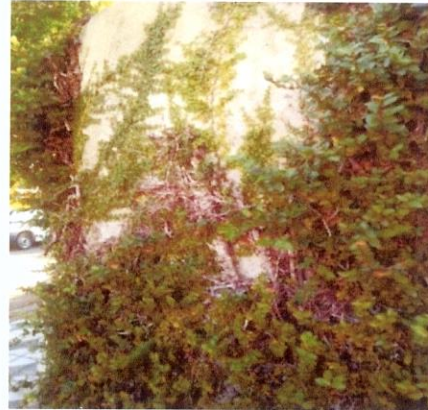
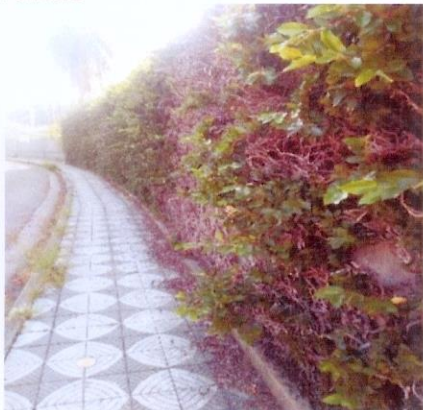
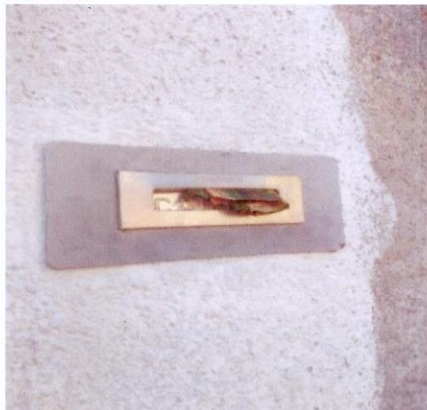
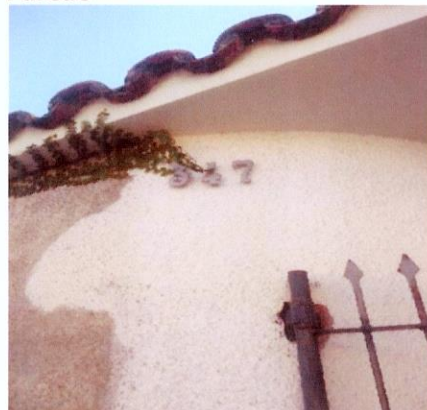
1.2 - Parede de alvenaria na cor cinza em ótimo estado, com textura e com número de metal, porém, com desgaste, com falhas e com manchas. Obs: Com revestimento de vegetação sem manutenção. Com caixa de correio metálico.

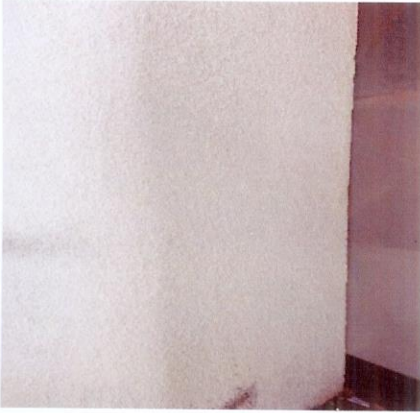
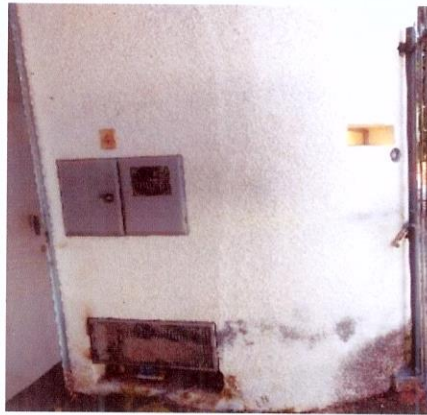
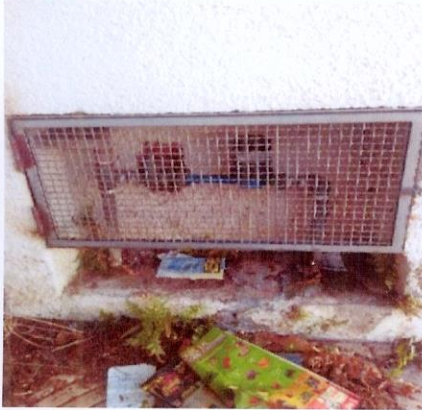
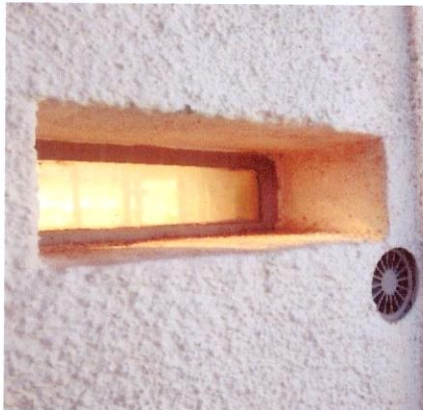
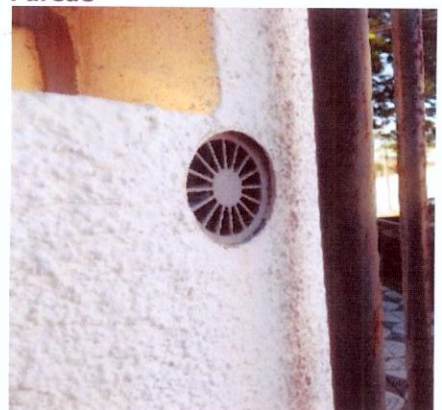
2.1 - Parede de alvenaria na cor branco(a) em ótimo estado, com textura e com abertura para leitura do relógio, porém, com desgaste, com falhas e com manchas. Obs: Com cavalete hidráulico e grade de segurança metálico. Ponto com fechamento em vidro. 1 suporte não identificado.

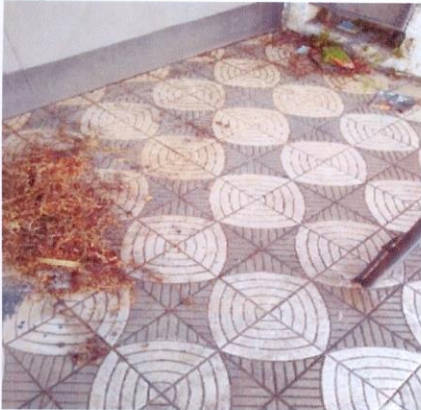
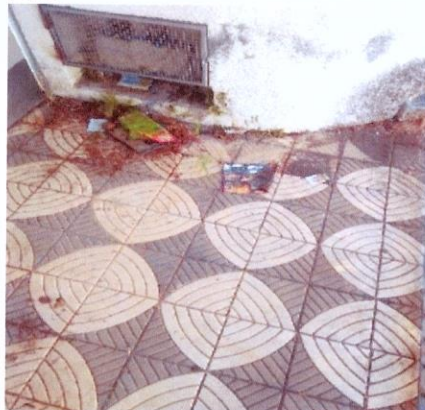
2.2 - Piso de concreto nas cores branco(a) e cinza em ótimo estado, porém, sujo, com desgaste, com imperfeições e com manchas. Obs: Com vegetação.

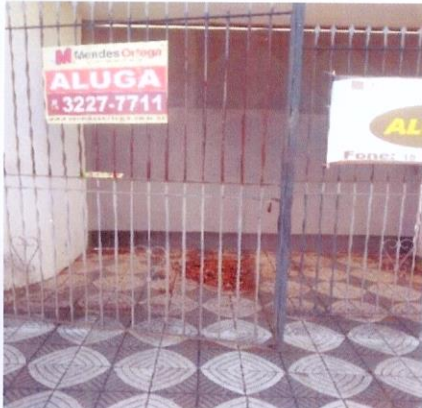
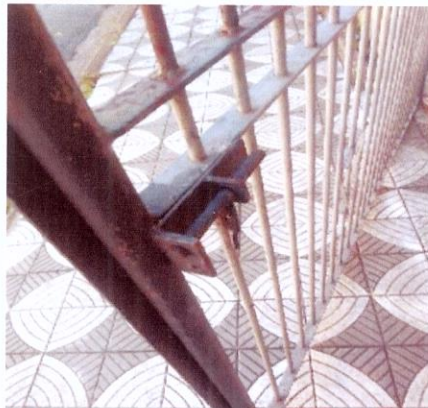
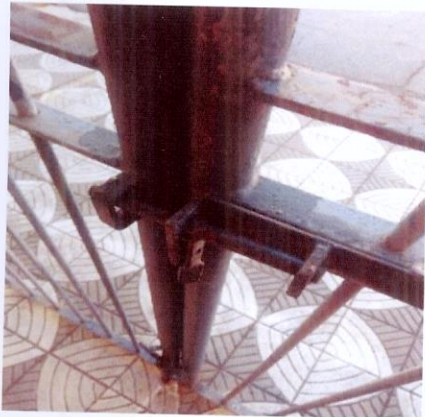
2.3 - 1 Portão de metal novo na cor cinza em ótimo estado, com 02 folhas móveis, porém, com desgaste, com ferrugem e com manchas.

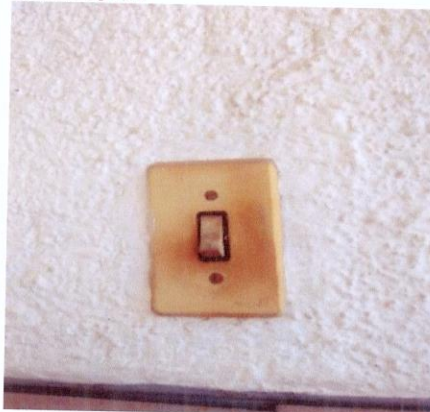
2.4 - 1 Interruptor de plástico na cor bege em ótimo estado, funcionando, porém, sujo, com desgaste e com manchas.

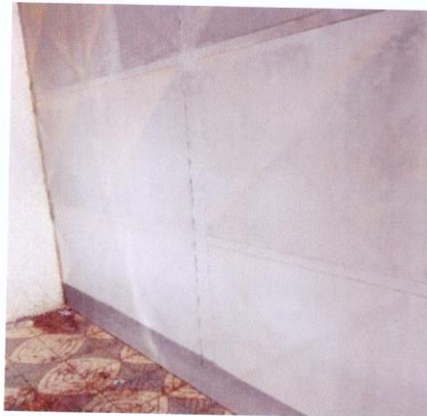
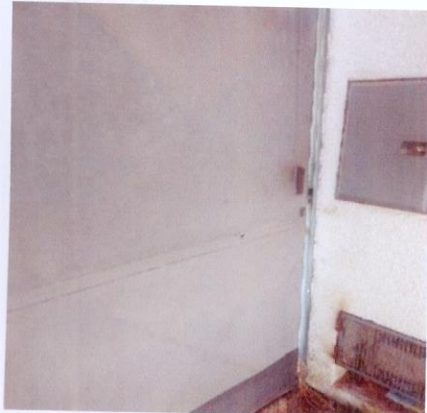
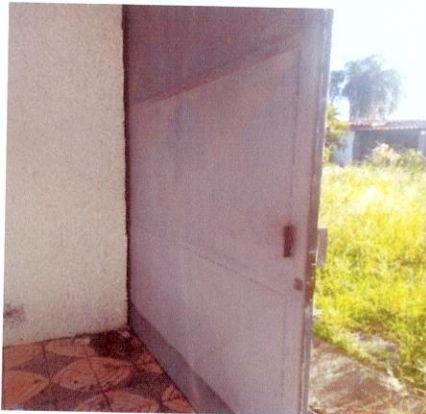
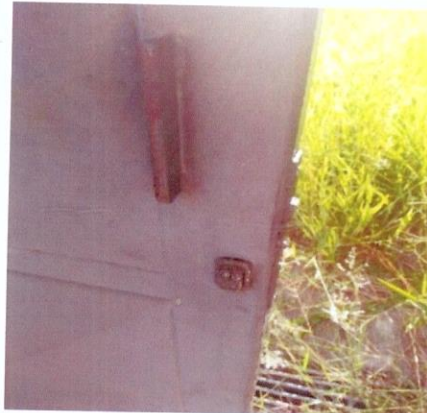
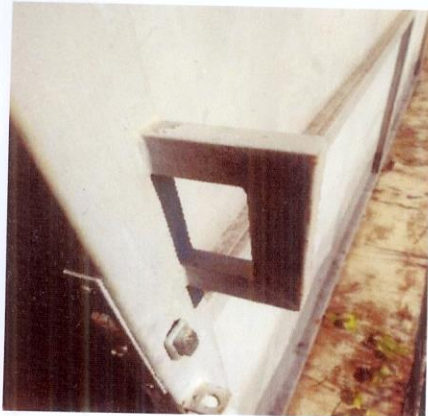
2.5 - Portão II de metal na cor cinza em ótimo estado, com 01 parte de correr, porém, com desgaste, com ferrugem e com manchas; com fechadura de metal na cor cromado em ótimo estado, funcionando e com chave, porém, com desgaste.

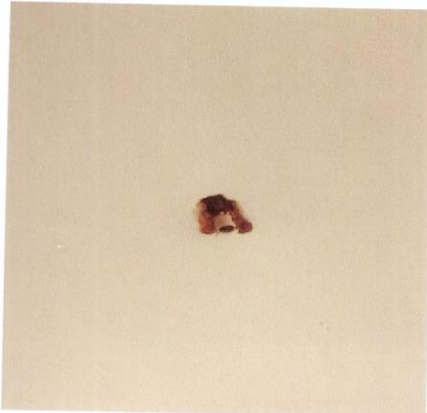
2.7 - Luminária de plástico na cor cinza em estado regular, com desgaste, sem lâmpada e com manchas.

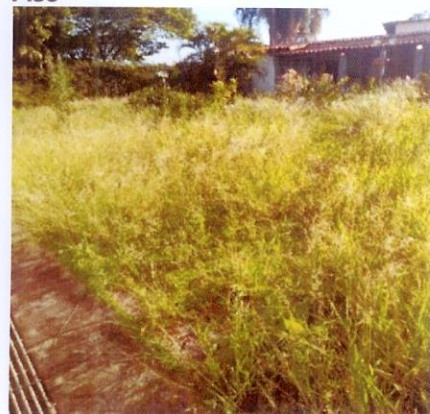
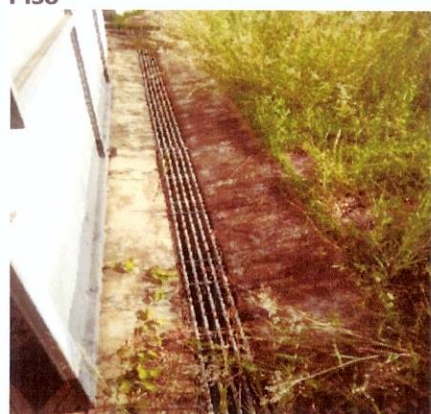
3.1 - Piso de concreto nas cores branco(a) e cinza em ótimo estado, com casinha para cachorro, porém, sujo, com desgaste, com imperfeições, com manchas, com matos e com trincas; com grelha de metálico na cor cinza em ótimo

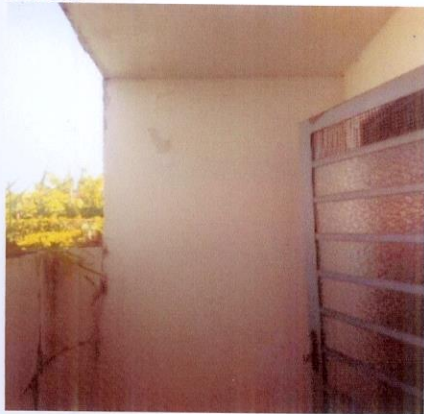
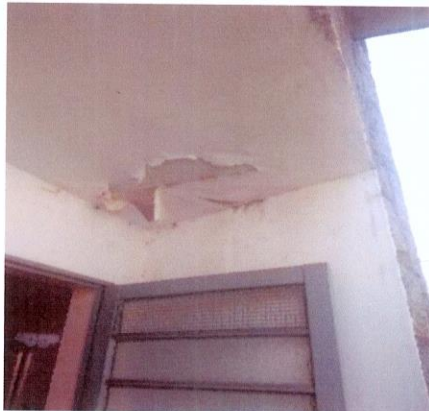
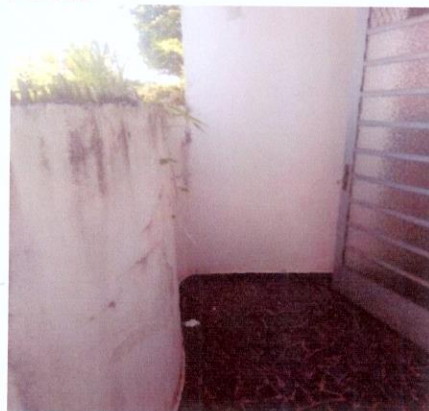
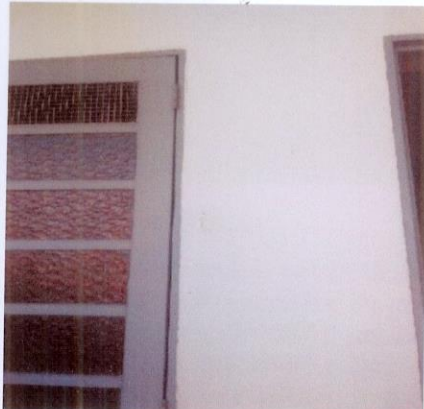
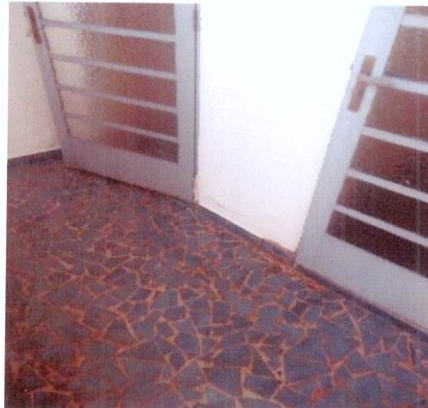
4.1 - Parede de alvenaria em ótimo estado, com textura, porém, com desgaste, com falhas, com imperfeições e com manchas; com pintura de acrílico antiga na cor branco(a), porém, com desgaste e com manchas;

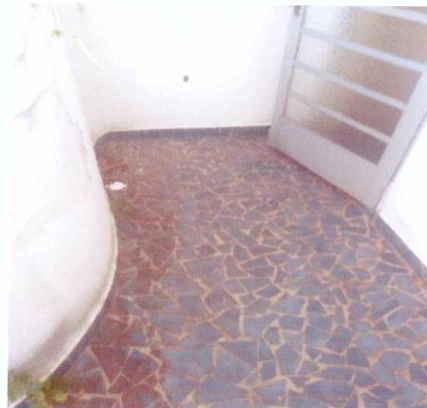
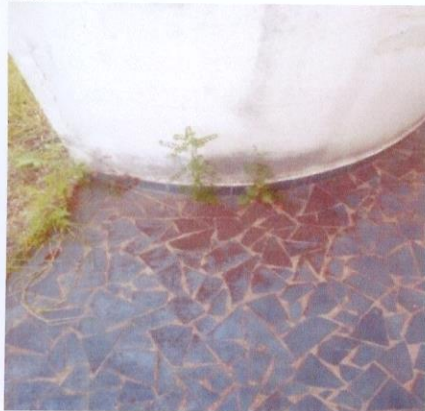
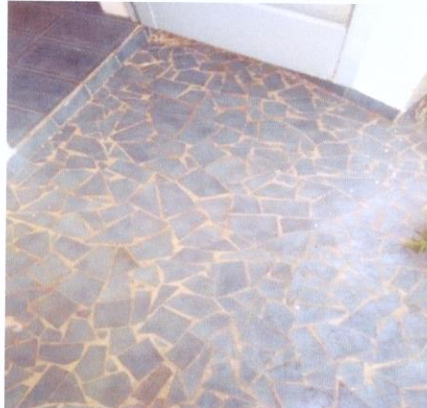
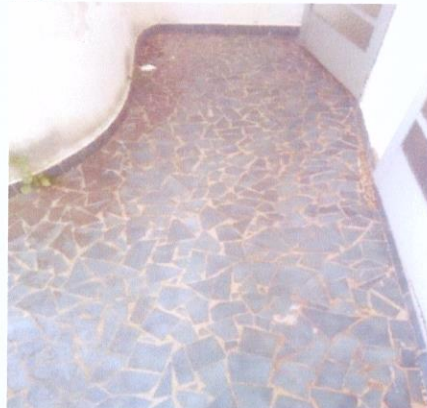
4.2 - Piso de cacos de cerâmica na cor cinza em ótimo estado, porém, sujo, com desgaste, com imperfeições e com manchas; com rodapé de cerâmica na cor cinza em ótimo estado, porém, com desgaste e com manchas. Obs: Com vegetação.

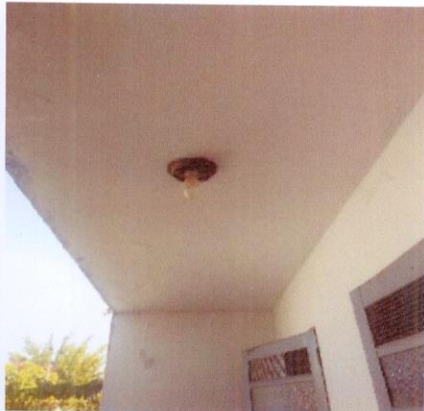
4.3 - Teto de laje em ótimo estado; com pintura de acrílico antiga na cor branco(a) em ótimo estado, porém, com desgaste e com manchas.

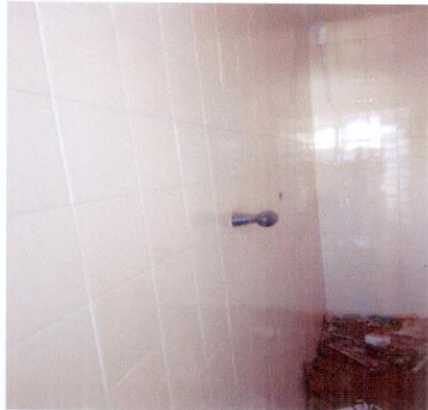
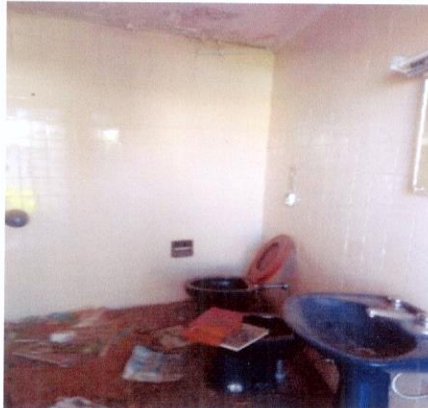
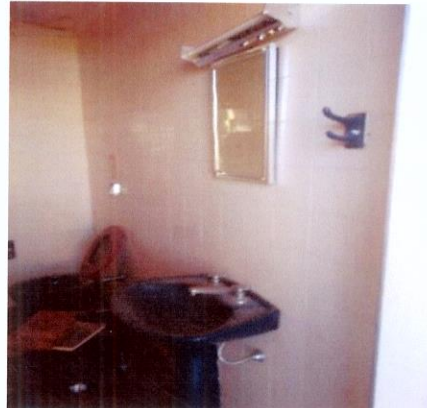
- 5.1 - Parede de azulejo na cor bege em ótimo estado, porém, com desgaste e com manchas.
- 5.2 - Piso de cerâmica na cor cinza em ótimo estado, porém, sujo, com desgaste e com manchas.

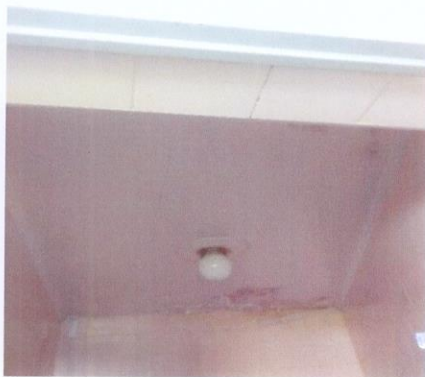
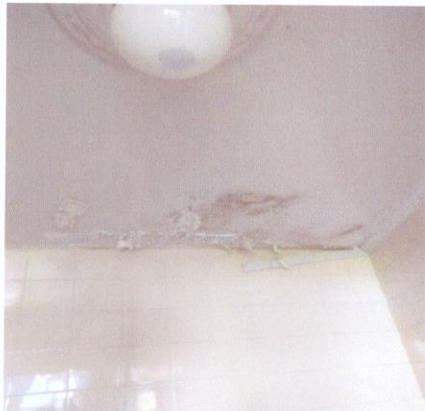
- 5.3 - Teto de laje em ótimo estado; com pintura de acrílico antiga na cor branco(a) em ótimo estado, porém, com desgaste e com manchas; com moldura de gesso na cor branco(a) em ótimo estado, porém, com desgaste, com imperfeições e com manchas.

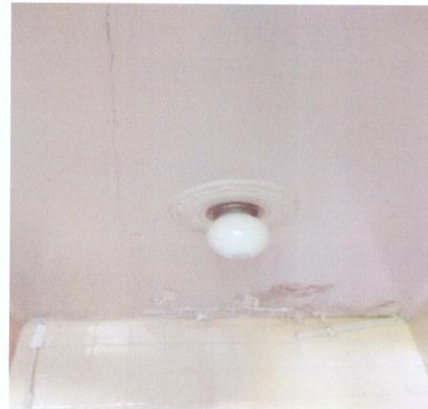
- 5.4 - Luminária de metal na cor cinza em estado regular, com desgaste, sem funcionamento e com manchas.
- 5.5 - Cuba de cerâmica na cor azul em ótimo estado, com coluna e com torneira simples, porém, suja, com desgaste, sem funcionamento e com manchas. Obs: Com 2 misturadores metálicos.

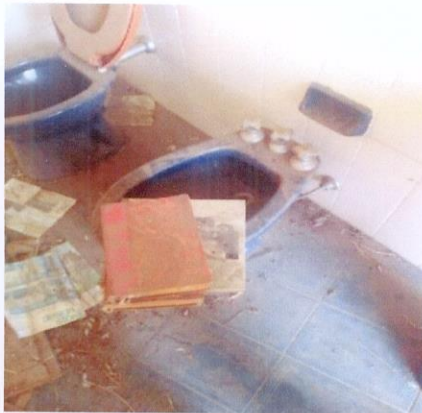
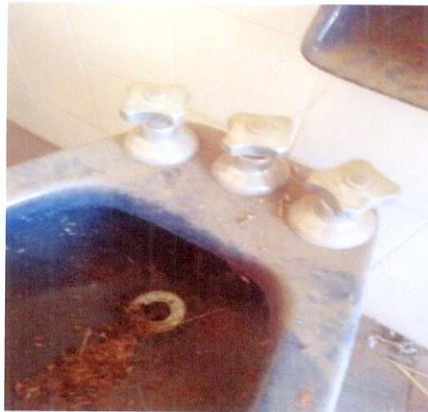
- 5.6 - Bidê de cerâmica na cor azul em ótimo estado, porém, sujo, com desgaste, sem funcionamento e com manchas. Obs: Com 03 misturadores metálicos.
- 5.7 - Vaso Sanitário de cerâmica na cor azul em ótimo estado, com válvula hydra e com assento de plástico, porém, sujo, com desgaste, sem funcionamento e com manchas. Obs: Com placa informativa.

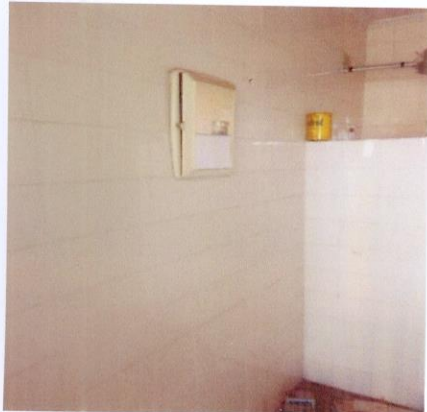
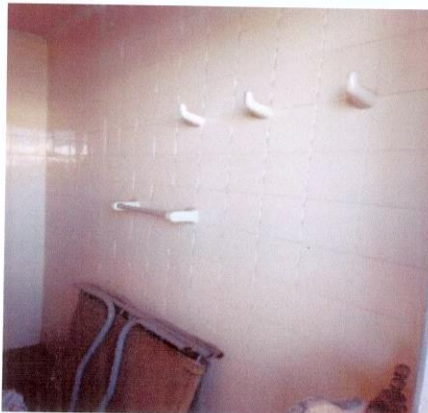
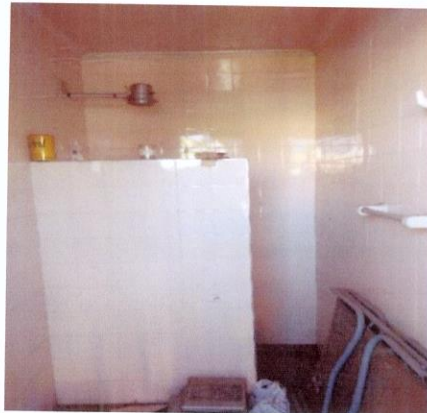
6.1 - Parede de azulejo na cor bege em ótimo estado, porém, com desgaste, com imperfeições e com manchas. Obs: Ponto trincado.

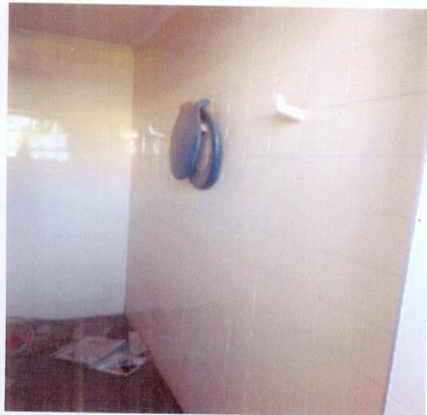
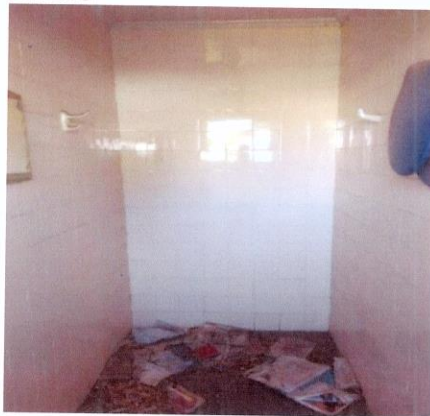
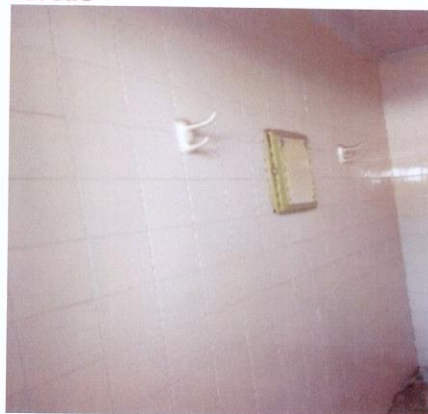
- 7.1 - Parede de azulejo na cor bege em ótimo estado, porém, sujo, com desgaste e com manchas.
- 7.2 - Piso de cerâmica na cor cinza em ótimo estado, porém, sujo, com desgaste e com manchas; com soleira de granito na cor cinza em ótimo estado, porém, sujo, com manchas e com desgaste natural.

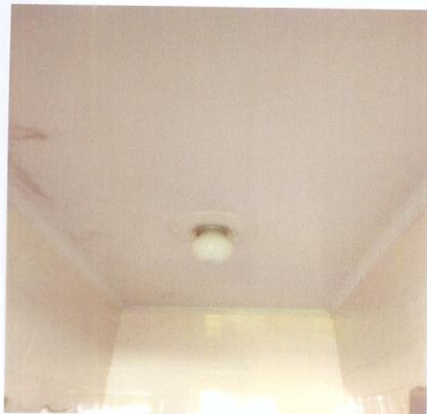
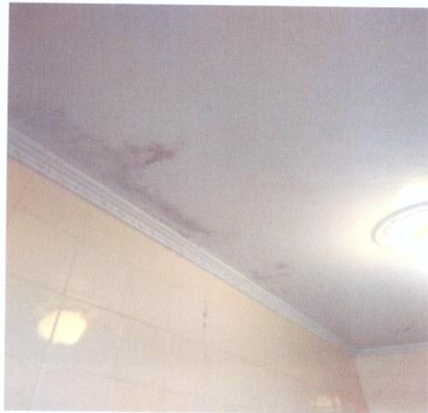
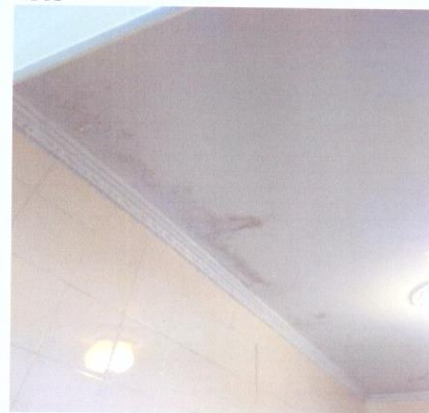
- 7.3 - Teto de laje em ótimo estado, porém, com infiltração; com pintura de acrílico antiga na cor branco(a) em ótimo estado, porém, com desgaste e com manchas; com moldura de gesso na cor branco(a) em ótimo estado, porém, com desgaste e com manchas.

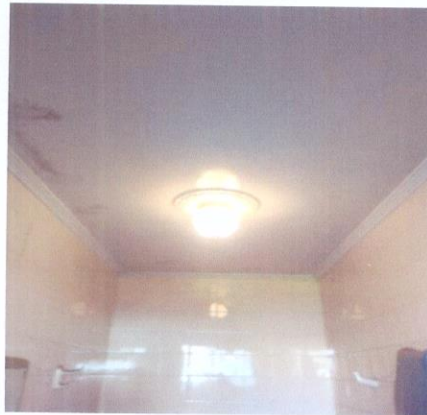
- 7.4 - 1 Luminária de metal na cor cinza em estado regular, suja, com desgaste e com manchas, porém, funcionando e com lâmpadas.
- 7.5 - 5 Suportes de cerâmica na cor bege em ótimo estado, porém, sujos, com desgaste e com manchas. Obs: Sendo 3 ganchos simples e 2 duplos. Com 1 assento plástico para vaso sanitário.

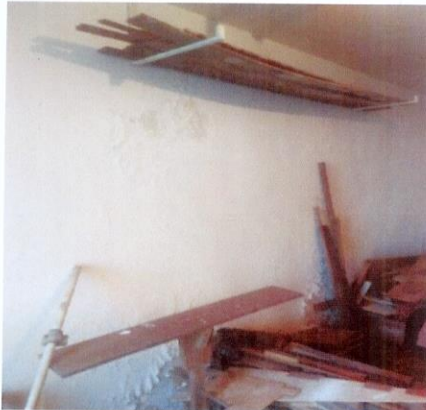
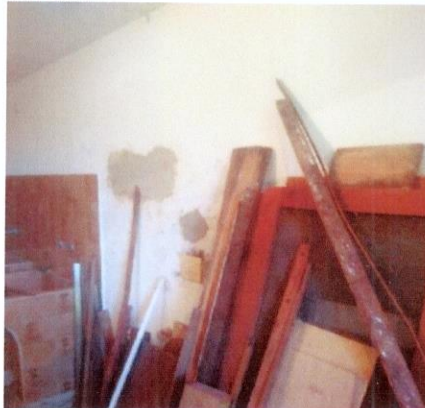
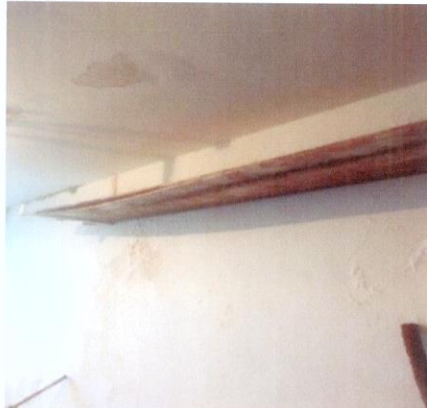
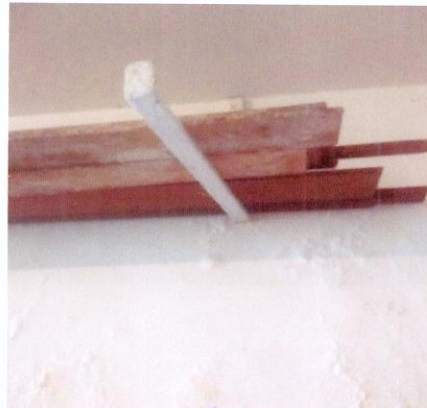
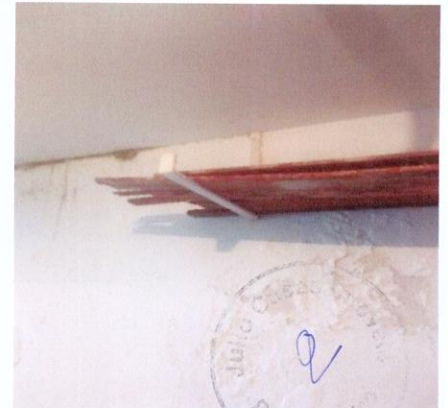
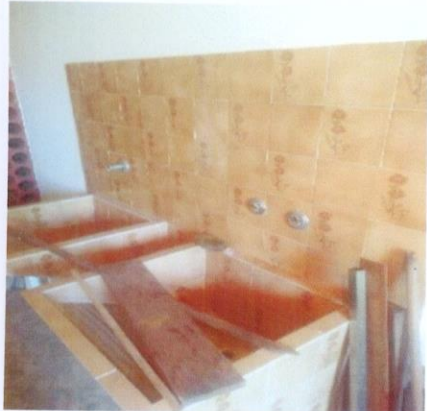
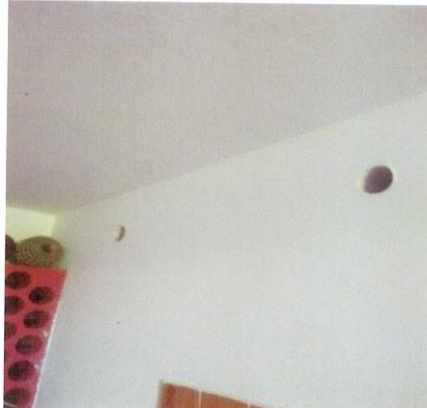
8.1 - Parede de alvenaria em ótimo estado; com pintura de acrílico antiga na cor branco(a) em estado regular, sujo, com desgaste e com manchas; com parte de azulejo na cor marrom em ótimo estado, porém, sujo e com manchas. Obs: Com suporte para bebidas. Com prateleira em madeira e suportes metálicos. 2 passagens hidráulicas.

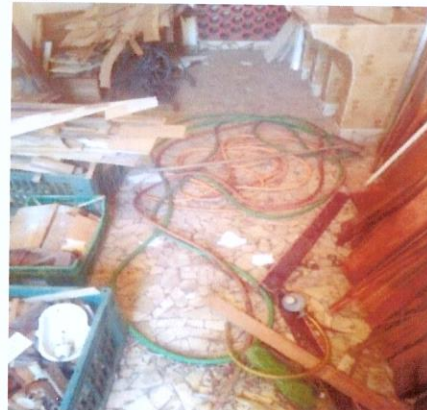
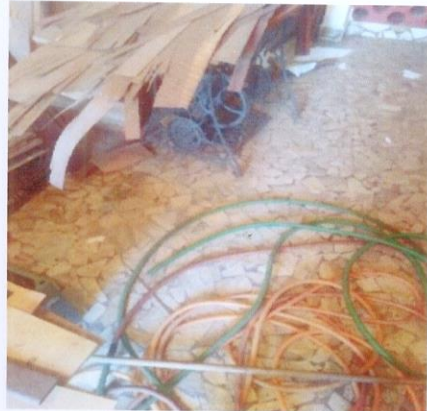
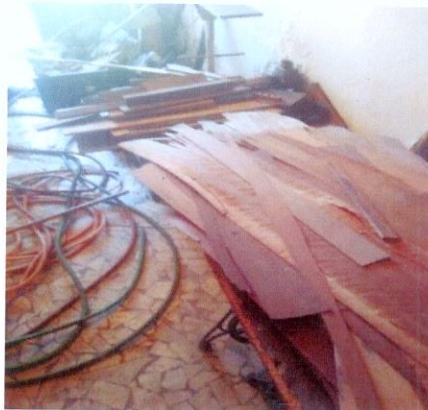
8.2 - Piso de cacos de cerâmica na cor marrom em ótimo estado, porém, sujo, com desgaste, com imperfeições e com manchas; com rodapé de cerâmica na cor cinza em ótimo estado, porém, com desgaste e com manchas. Obs: Diversos itens in-loco.

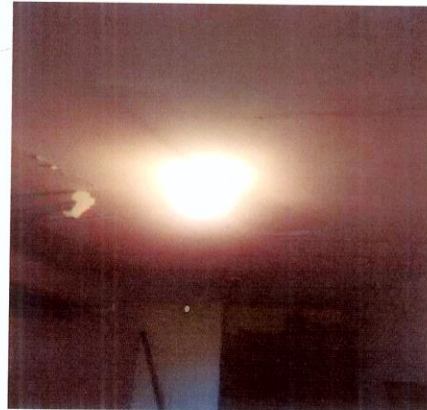
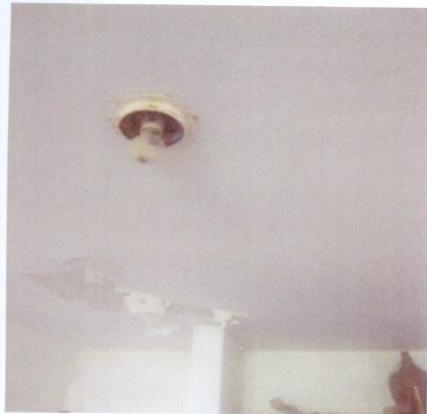
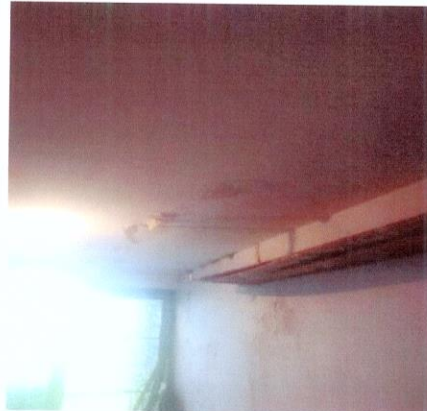
8.3 - Teto de laje em ótimo estado, porém, com infiltração; com pintura de acrílico antiga na cor branco(a) em ótimo estado, porém, com desgaste e com manchas.

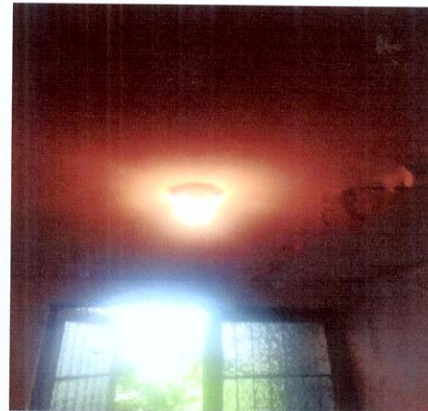
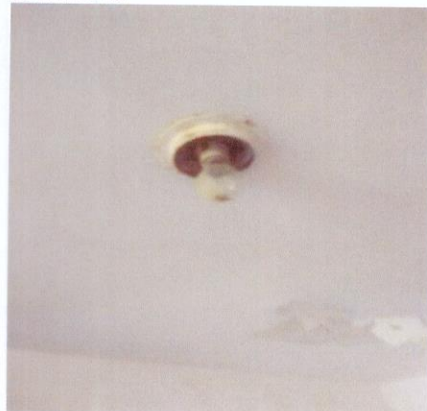
8.4 - 2 Luminárias de metal na cor cinza em estado regular, suja, com desgaste, com ferrugem e com manchas, porém, funcionando e com lâmpadas. Obs: Apenas 01 funcionando.

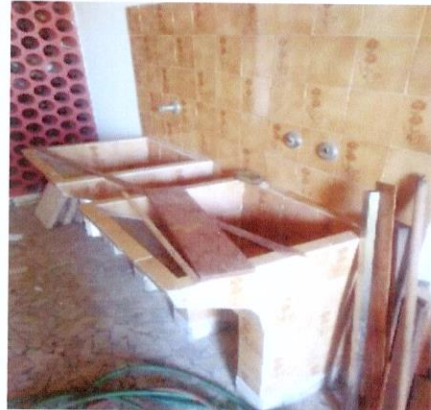
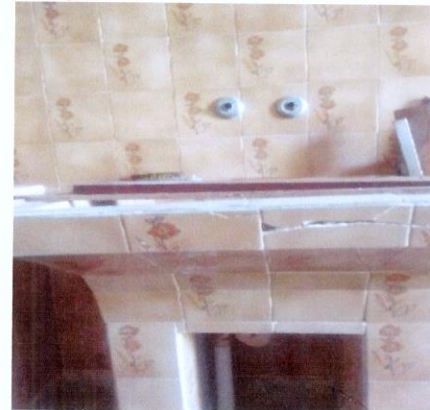
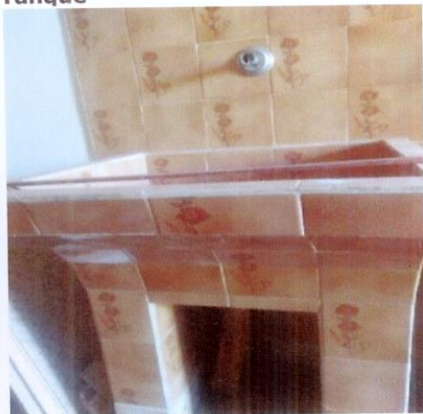
8.5 - 2 Tanques de azulejo na cor marrom em ótimo estado, porém, sujo, com manchas e com desgaste natural. Obs: Sem torneiras. Com 3 passagens hidráulicas.

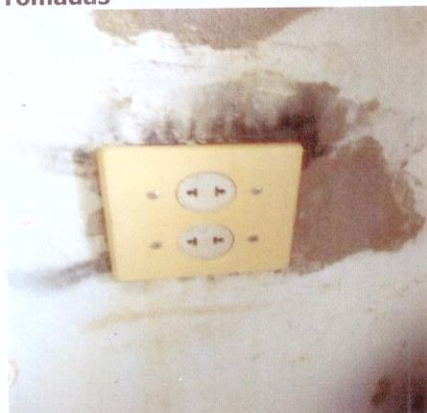
8.6 - Tomadas de plástico na cor bege em ótimo estado, dupla, porém, com desgaste e com manchas.

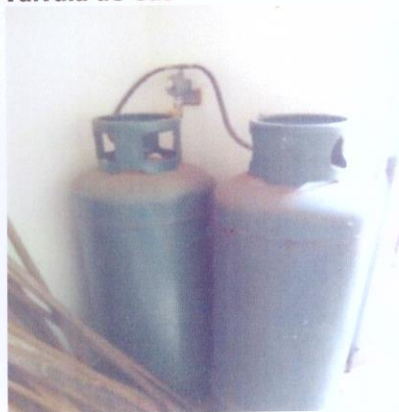
8.8 - Válvula de Gás de metal na cor cinza em ótimo estado, porém, com desgaste e com manchas. Obs: Com 2 botijões.

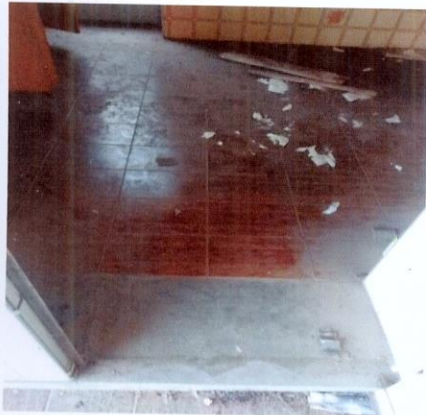
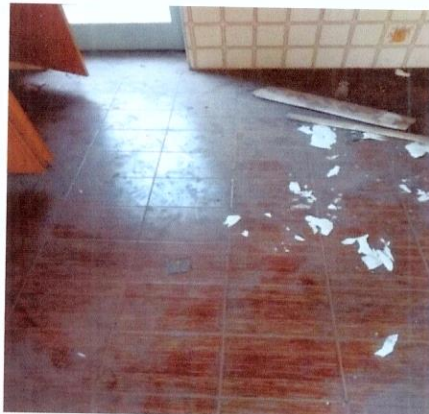
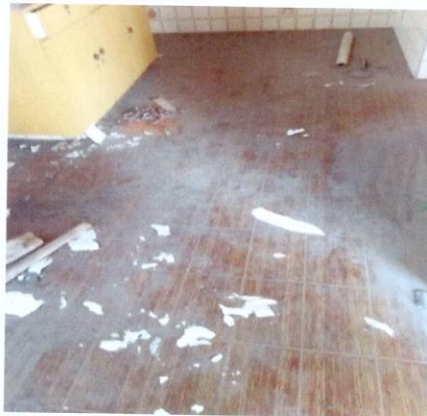
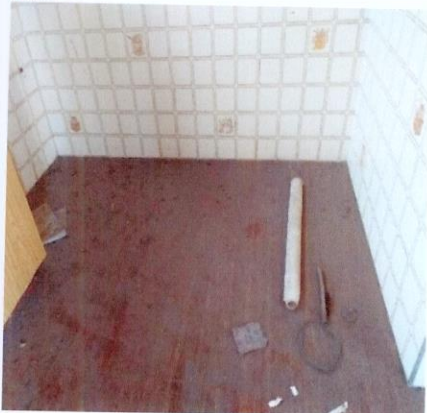
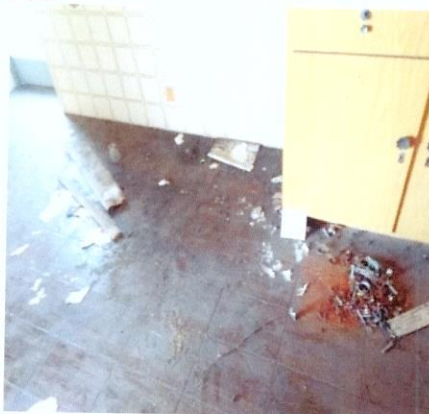
9.1 - Piso de cerâmica na cor marrom em estado regular, suja e com desgaste; com soleira de pedra ardósia em estado regular, suja e com trincas.

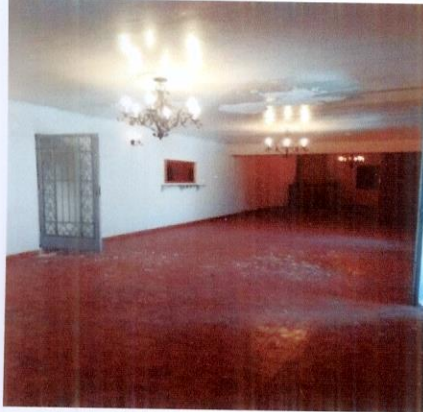
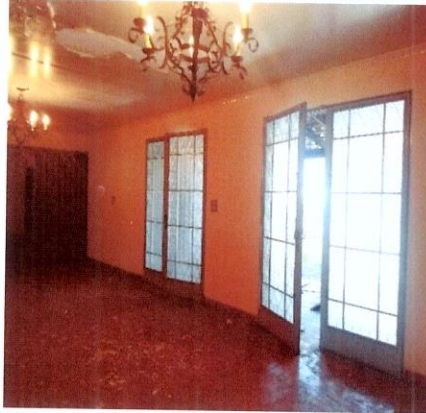
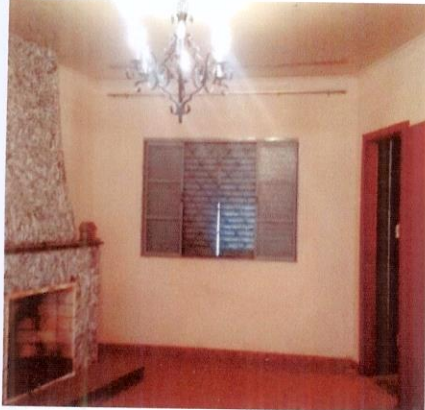
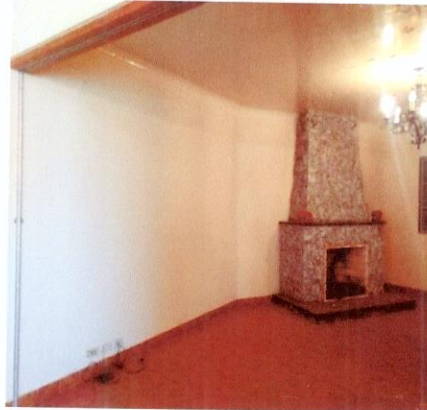
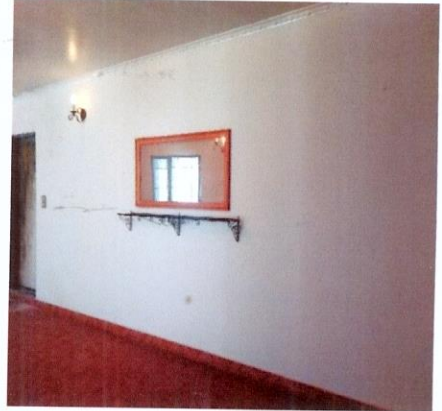
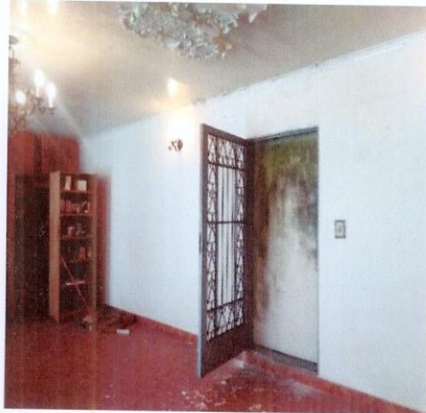
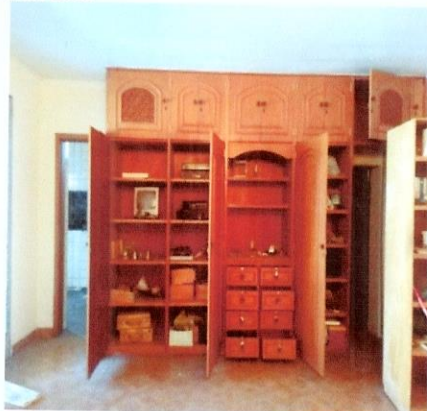
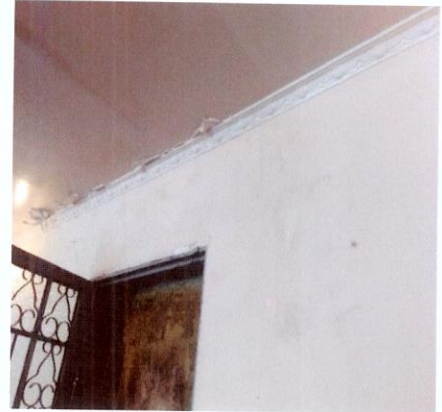
- 10.1 - Parede de alvenaria na cor creme em estado regular com pintura acrílico fosco, sujo, com trinca, com infiltrações e com manchas, porém, com pintura antiga.

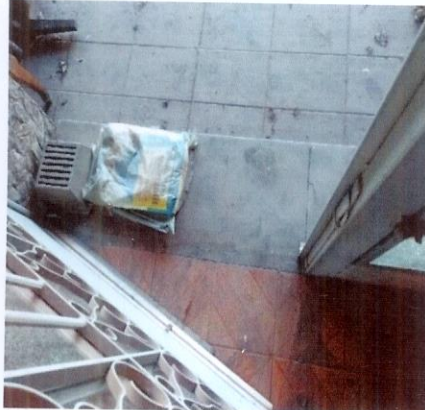
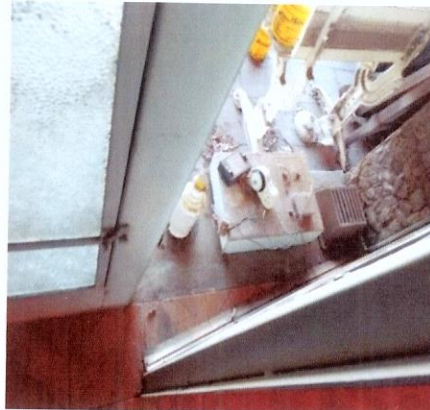
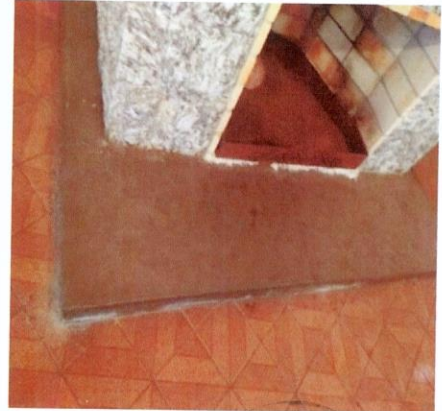
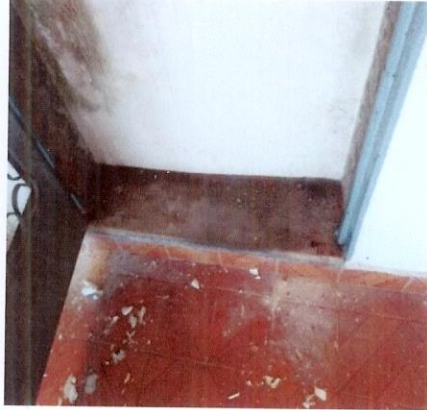
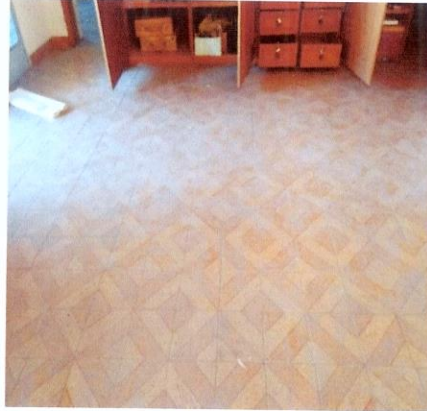
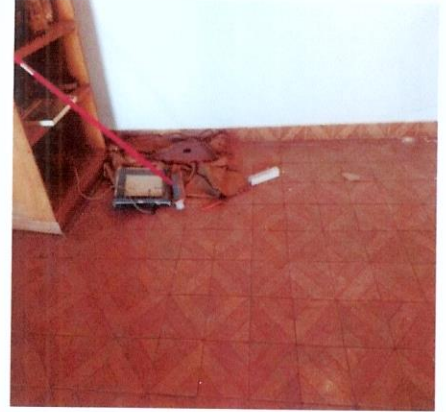
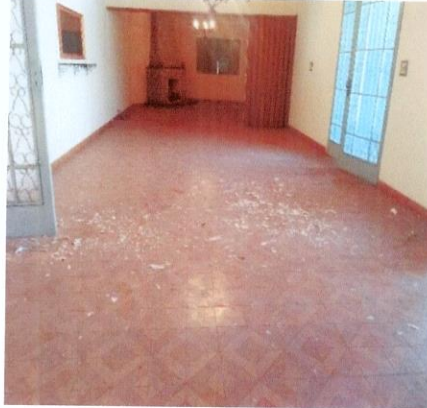
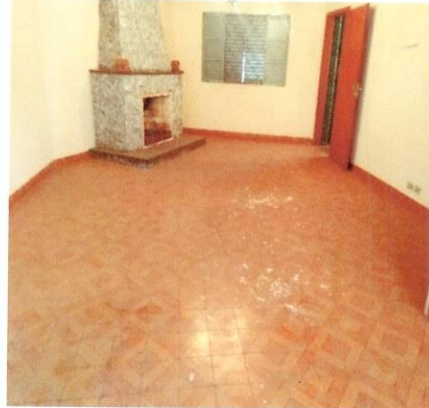
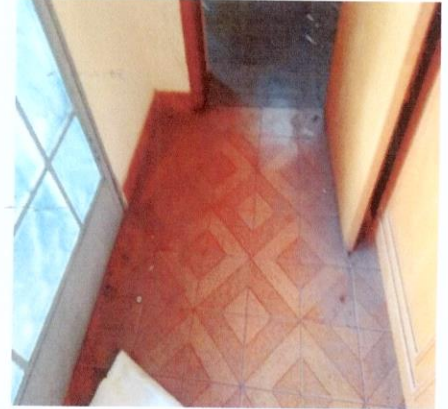
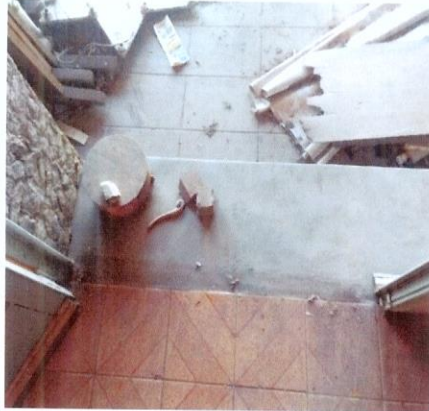
- 10.2 - Piso de cerâmica na cor marrom em estado regular, suja e com desgaste; com soleira de pedra ardósia em estado regular, sujo e com trincas; com rodapé de cerâmica na cor marrom em estado regular.

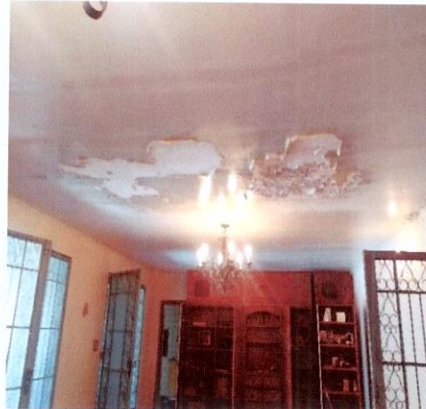
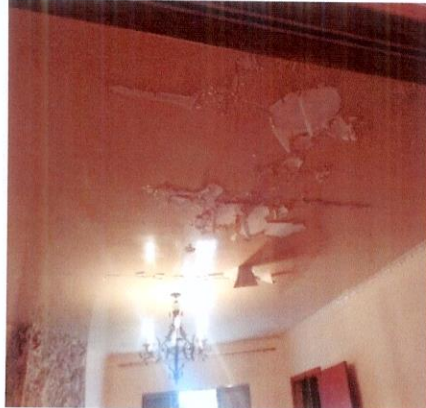
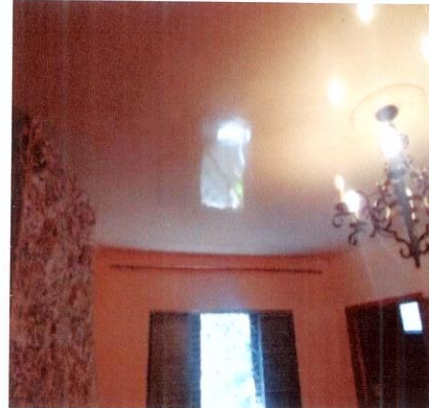
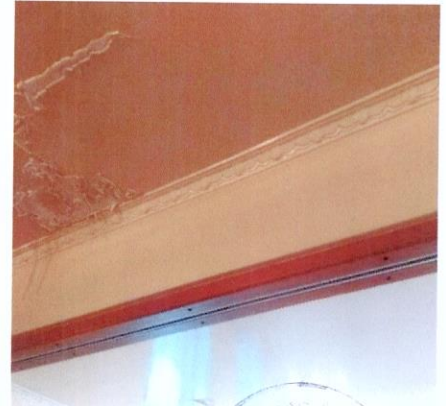
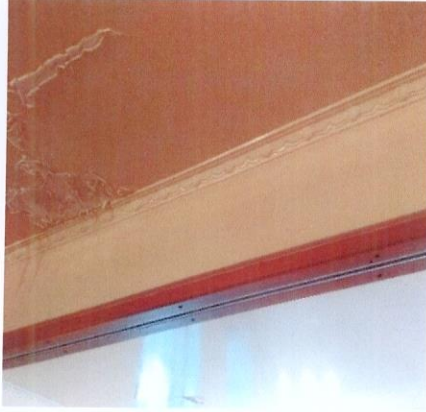
- 10.3 - Teto de laje na cor creme em estado regular com pintura esmaltada, descascada, com desgaste e com manchas, porém, com pintura antiga; com moldura de gesso na cor creme em estado regular com pintura esmaltada, porém, com pintura antiga.

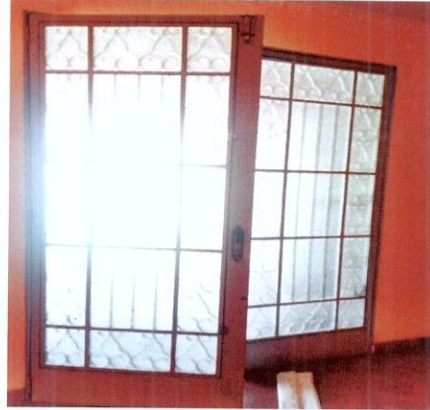
- 10.4 - 4 Portas de metálico com vidros na cor cinza em estado regular com pintura esmaltada, com desgaste, com manchas, enroscando no piso e com desgaste natural, porém, com chave, com grade e com 02 partes de abrir; com fechadura em estado regular, porém, do tipo colonial.

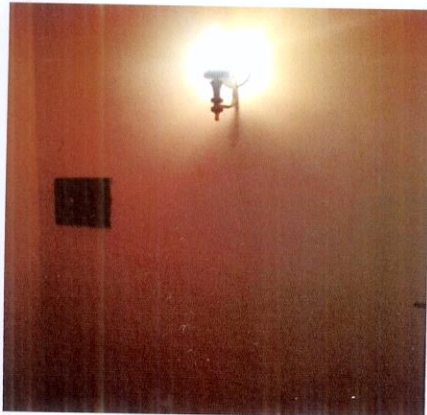
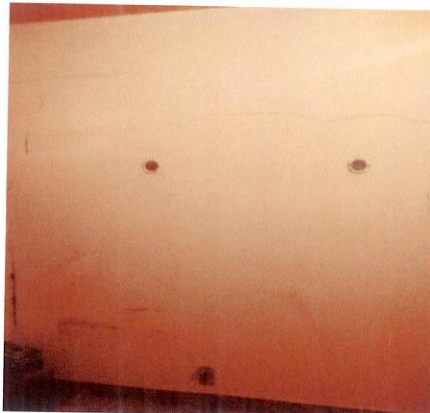
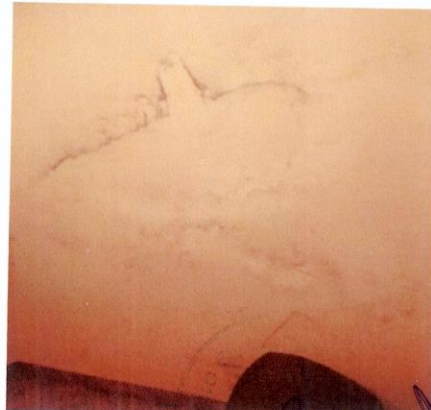
- 11.1 - Parede de alvenaria na cor creme em estado regular com pintura acrílico fosco, sujo, com trinca, com infiltrações e com manchas, porém, com pintura antiga.

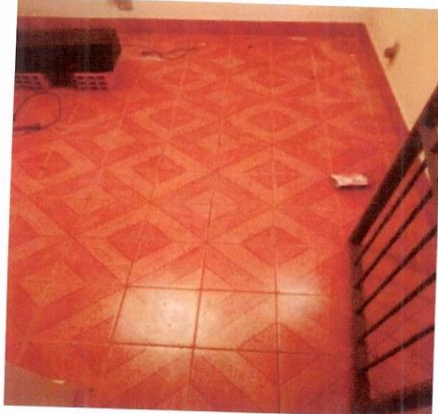
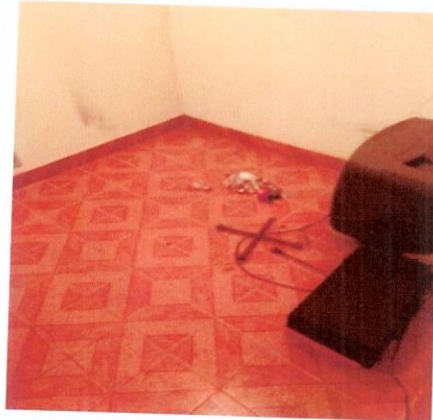
- 11.2 - Piso de cerâmica na cor marrom em estado regular, suja e com desgaste; com rodapé de cerâmica na cor marrom em estado regular.
- 11.3 - Teto de laje na cor branco(a) em estado regular com pintura acrílico fosco, com infiltrações, porém, com pintura antiga.

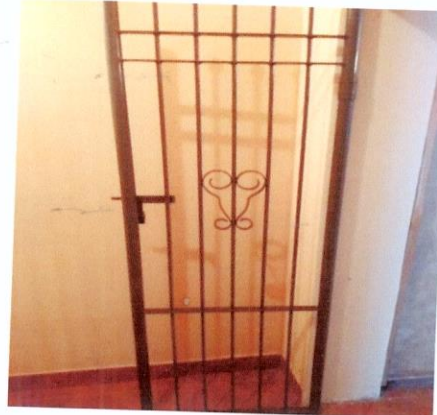
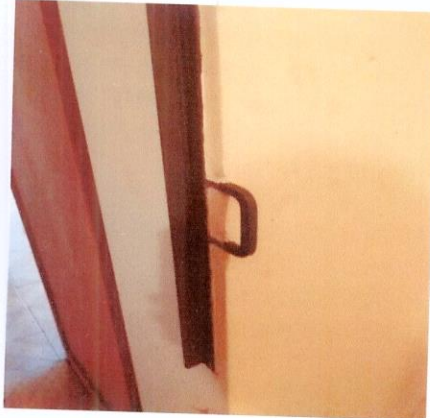
- 11.4 - Portão de metálico na cor cinza em ótimo estado com pintura esmaltada, com grade, com trinco e com pintura antiga.
- 11.5 - Cofre de metálico na cor cinza em estado regular, não testado.
