## Auto de Vistoria de Entrada

**Endereço do imóvel** Rua João Crespo Lopes, 347, Jardim América, Sorocaba - SP.  
**Proprietário(a)** JOÃO OLIVEIRA VERLANGIERI  
**Locatários(as)** ADRIANO FREIRE DA SILVA PIANCASTELLI e TATIANA IHA PIANCASTELLI  
**Fiador(a)** Porto Seguro Cia de Seguros Gerais

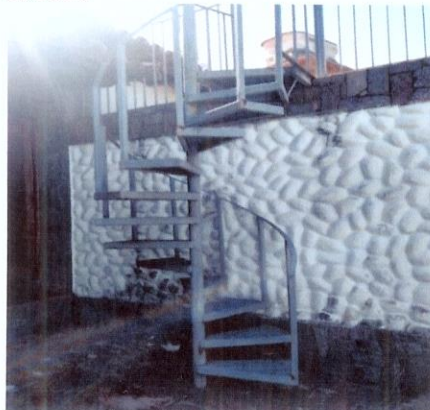
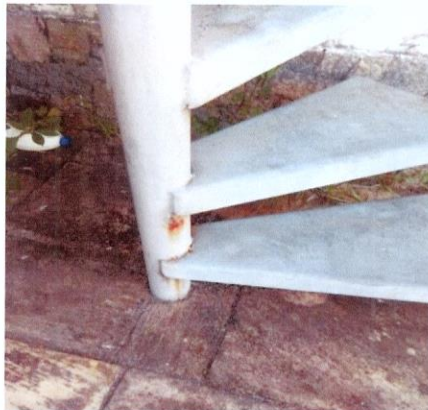
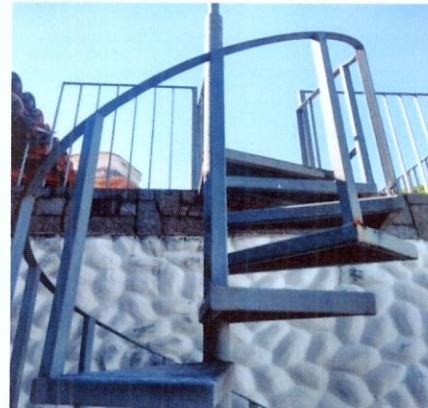
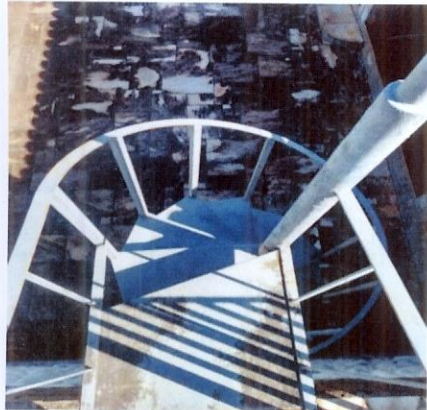
**Escada**

12.1 - Escada de metálico na cor cinza em estado regular com pintura esmaltada, sujo, com desgaste e com danos de ferrugem, porém, com corrimão.

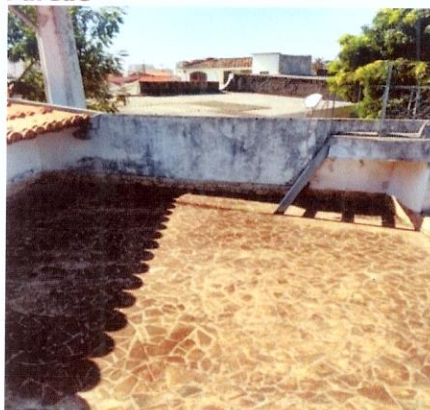
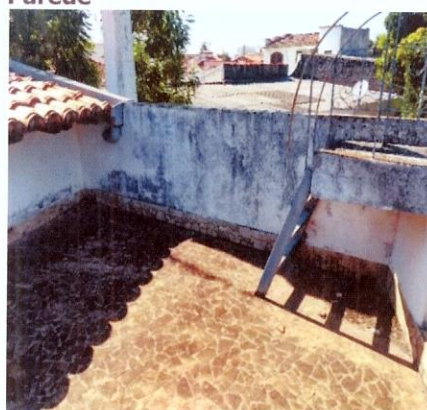
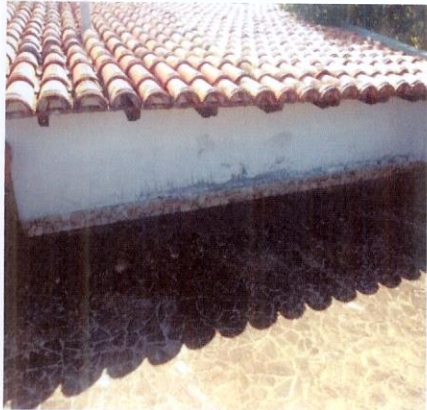
12.2 - Parede de alvenaria na cor branco(a) em estado regular com pintura acrílico fosco, com desgaste, com infiltrações e com manchas, porém, com pintura antiga.

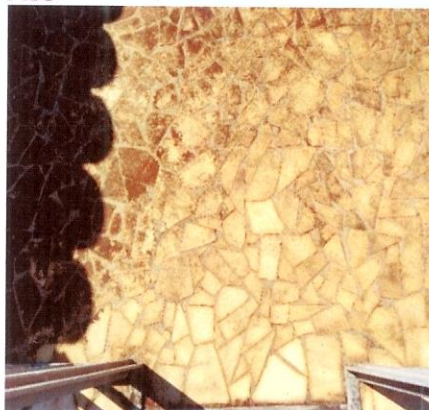
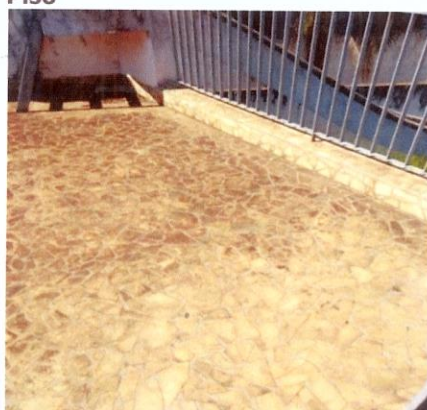
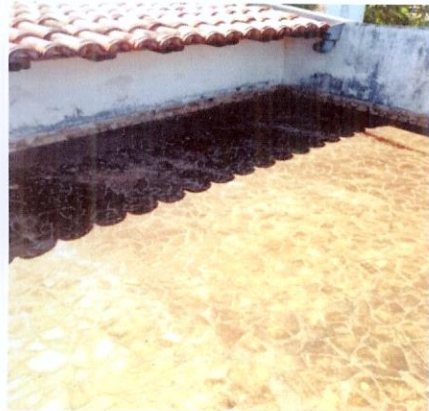
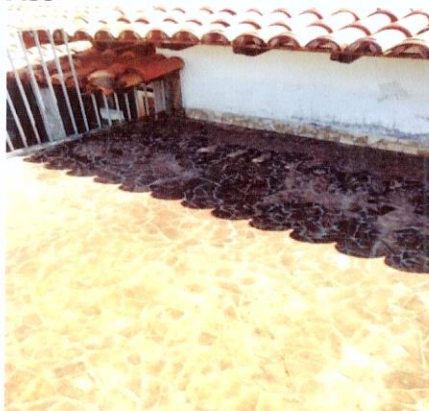
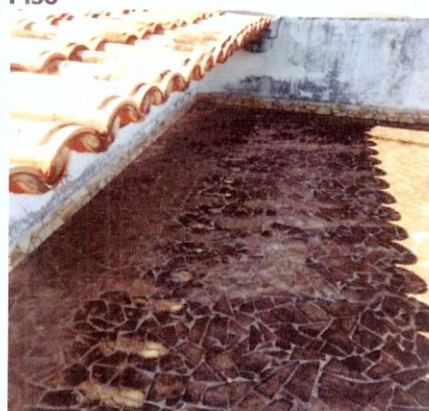
12.3 - Piso de cacos de cerâmica na cor creme em estado regular, com desgaste, com manchas e com desgaste natural; com rodapé de cacos de cerâmica em estado regular.

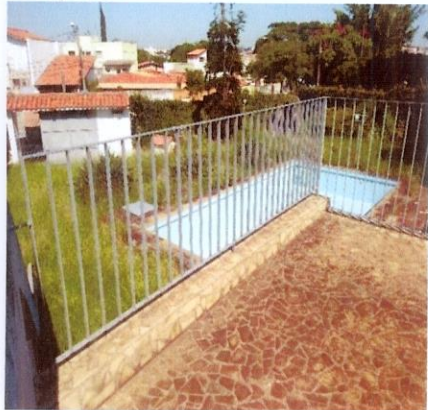
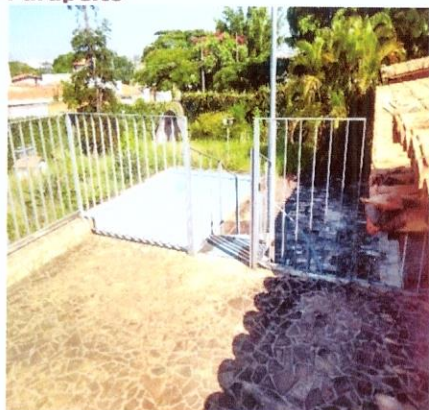
12.4 - Parapeito de metálico na cor cinza em estado regular com pintura esmaltada, com desgaste e com manchas, porém, com grade e com pintura antiga.

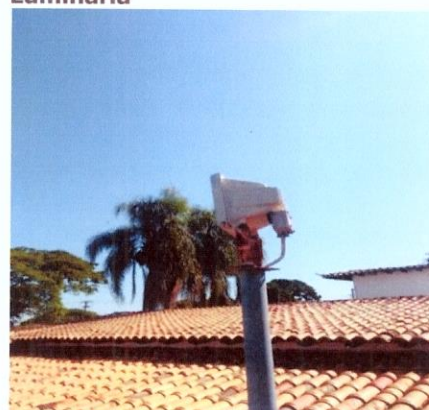
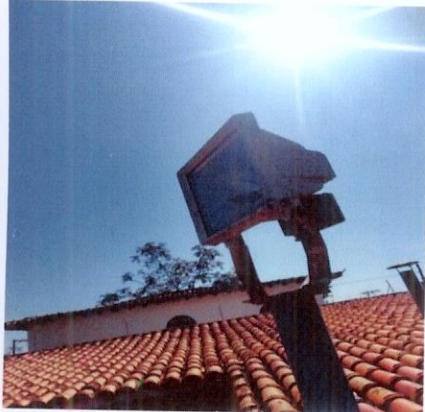
12.5 - Luminária de metálico na cor cinza em estado regular, com desgaste.

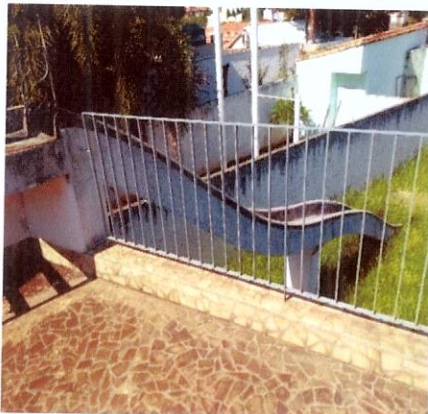
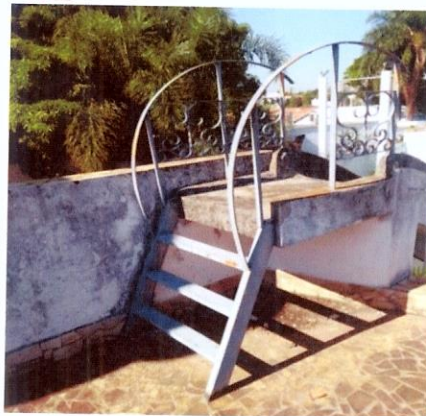
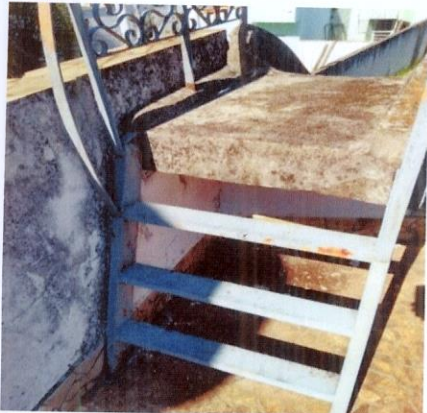
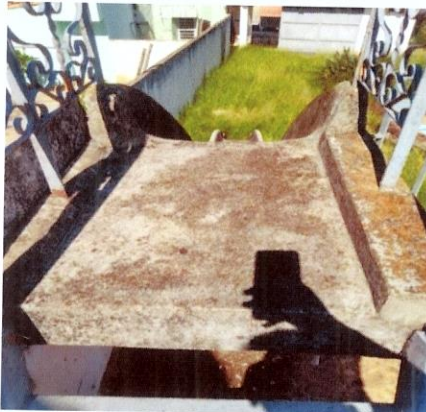
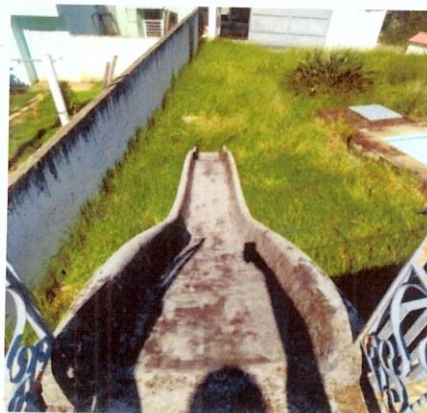
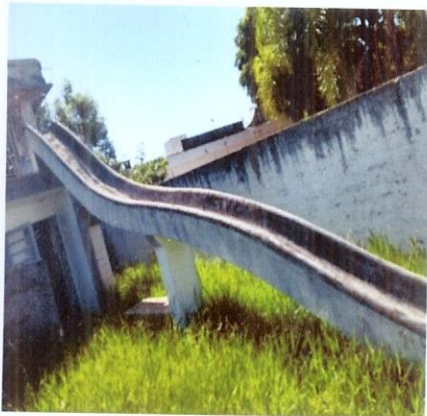
12.6 - Parte de alvenaria em estado regular, com desgaste e com manchas, porém, com escada. Obs: Escorredor.

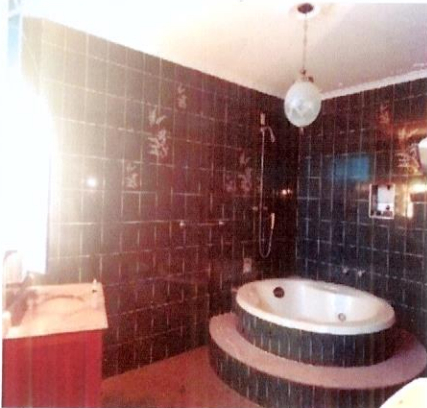
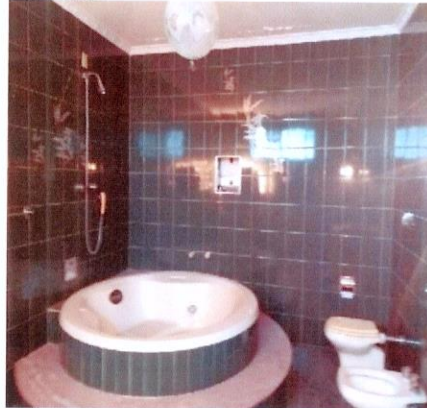
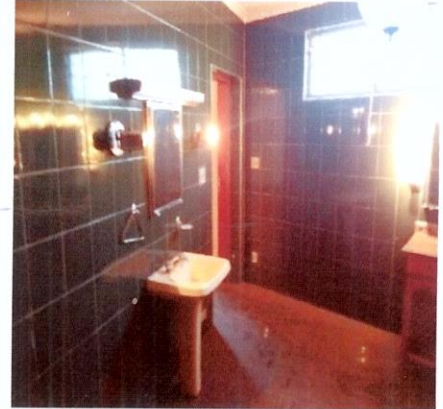
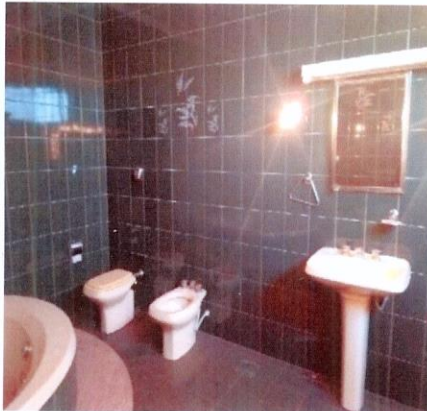
**Parede**

- 13.1 - Paredes de azulejo na cor verde em ótimo estado. Obs: Detalhes florais decorativo.
- 13.2 - Piso de cerâmica na cor verde em ótimo estado; com ralo de plástico em bom estado, porém, com desgaste.

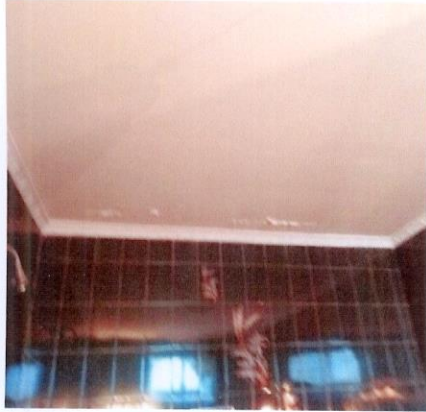
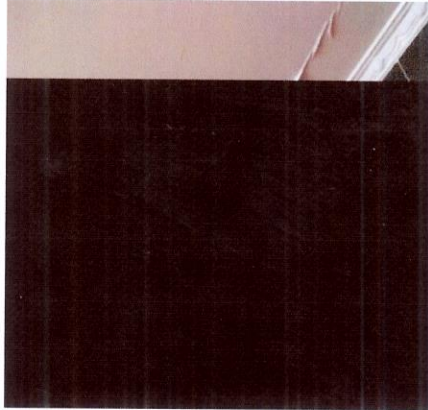
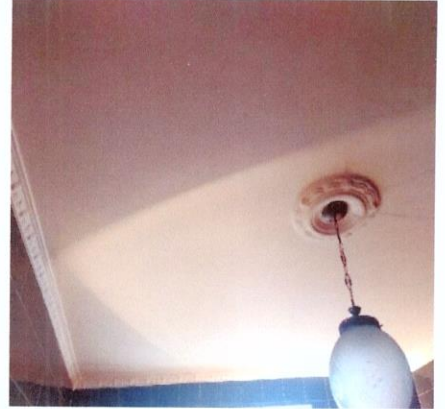
- 13.3 - Teto de laje na cor branco(a) em ótimo estado, com pintura antiga, porém, com infiltrações e com manchas; com moldura em ótimo estado.
- 13.4 - Porta de madeira em bom estado, com pintura antiga; com fechadura de metálico em bom estado, com chave, porém, com desgaste e com manchas.

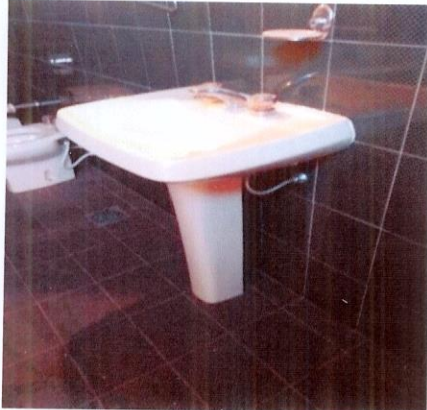
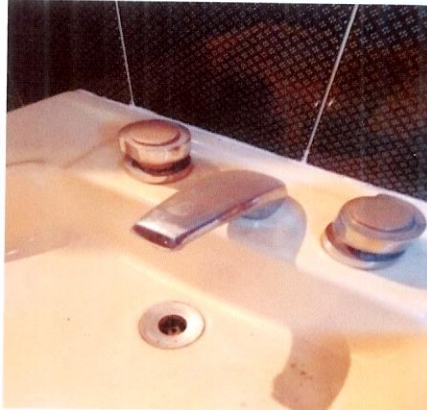
- 13.6 - Cuba de louça na cor branco(a) em ótimo estado, com coluna, sem vazamento e com torneira simples. Obs: Sem fluxo de água.
- 13.7 - 2 Espelheiras de metálico em ótimo estado, funcionando e com espelho.

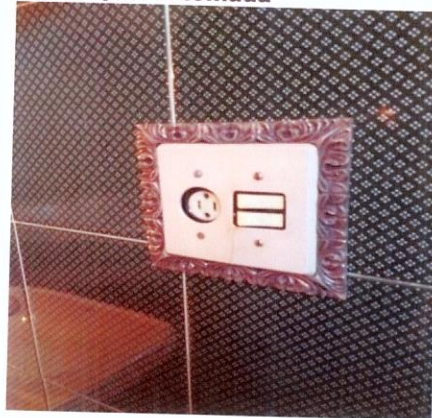
- 13.22 - Interruptor de plástico em bom estado.
- 13.23 - Interruptor e tomada de plástico em bom estado. Obs: Com espelho trincado.
- 13.24 - 3 Tomadas de plástico em ótimo estado.

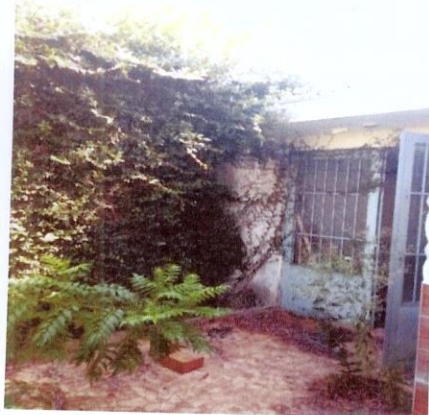
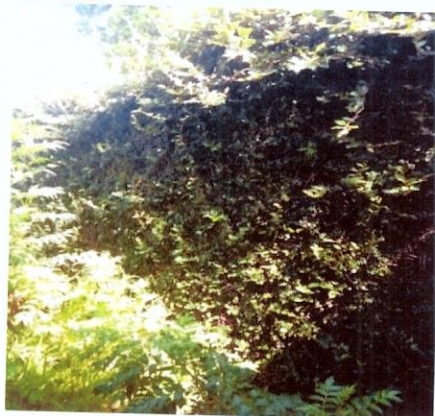
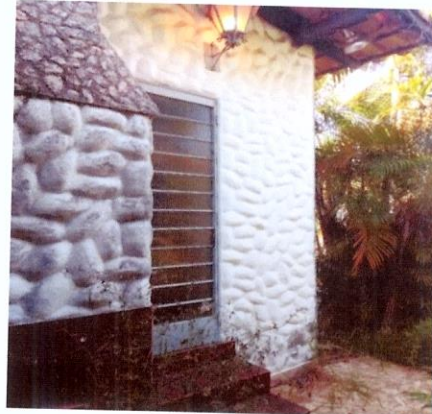
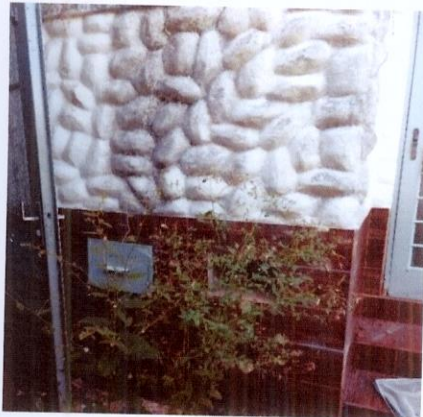
14.1 - Parede de alvenaria em bom estado; com parte de cerâmica na cor marrom em bom estado. Obs: Parte com vegetação.

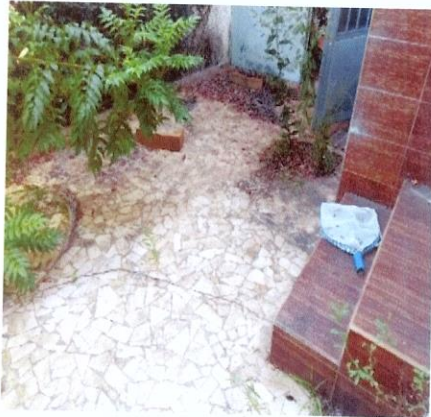
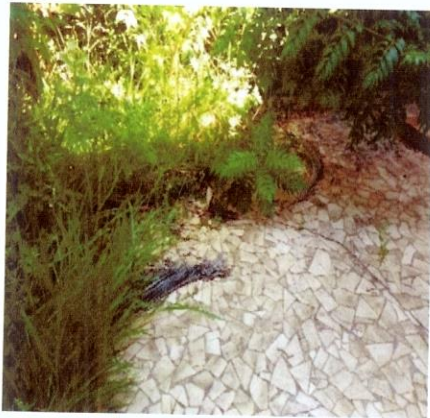
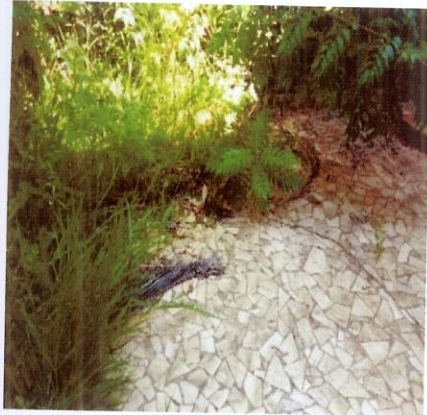
14.2 - Piso de cerâmica na cor bege em bom estado, do tipo craquelado cerâmico liso, porém, com desgaste.

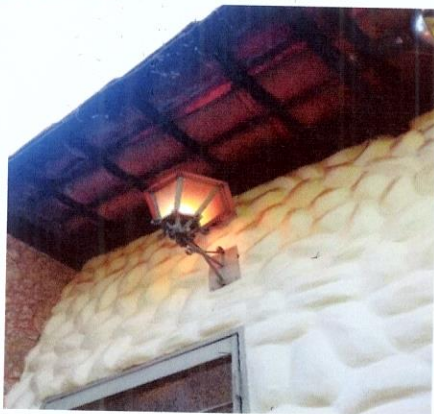
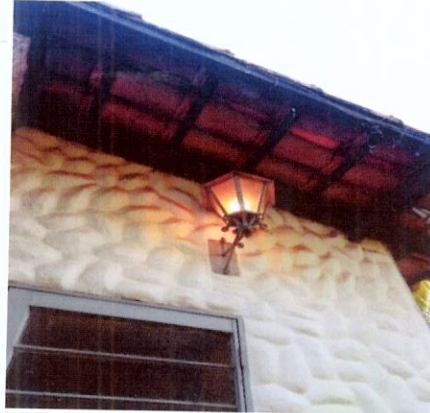
14.3 - Arandela de metálico com vidros em bom estado, funcionando.

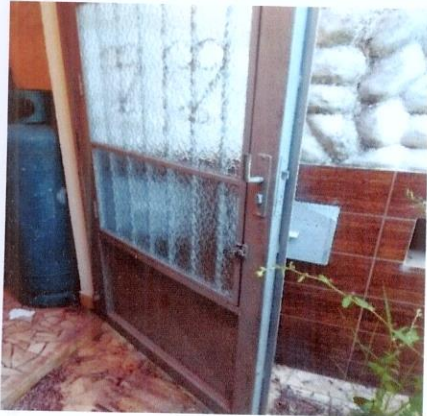
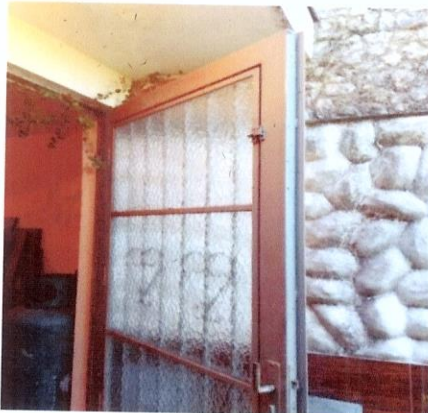
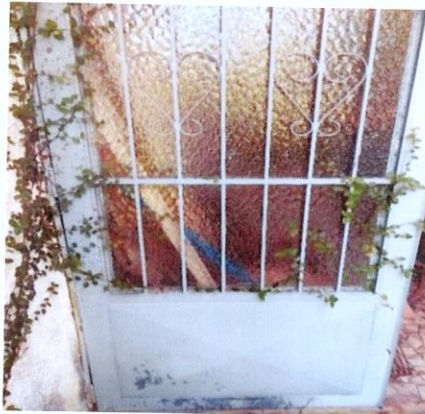
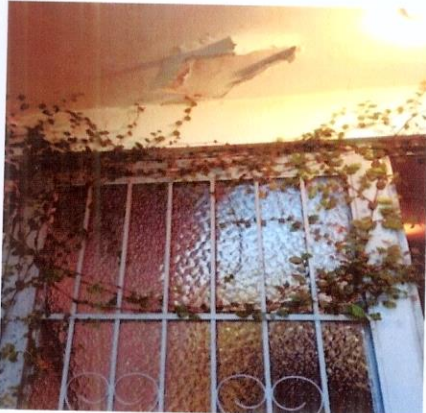
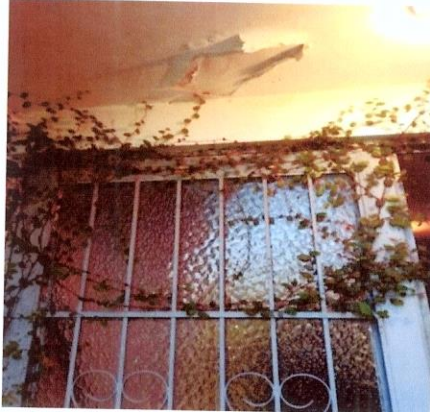
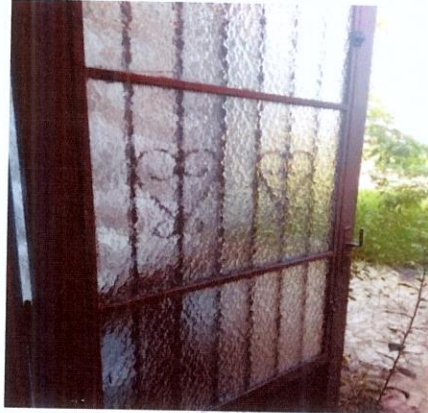
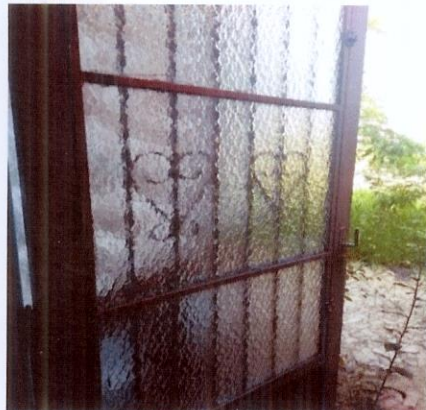
14.4 - Portão de metálico com vidros na cor cinza em bom estado, funcionando, com chave e com pintura antiga, porém, com desgaste e com pontos de ferrugem.

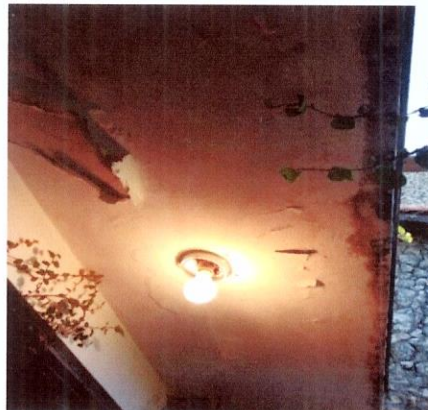
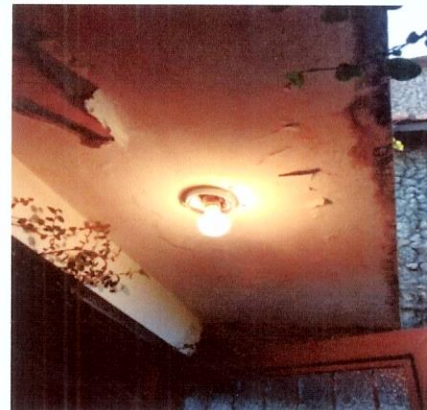
14.5 - Beiral de laje em bom estado, com pintura antiga, porém, com imperfeições, com pintura gasta e com manchas de infiltração.

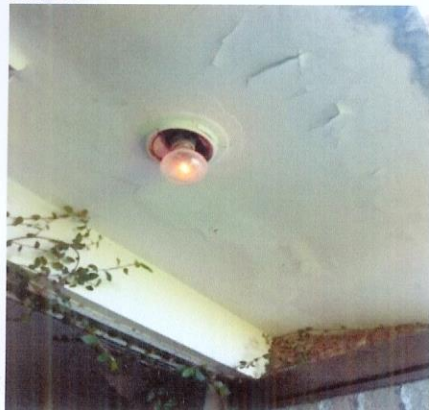
14.6 - Plafon de metálico em bom estado, funcionando e com lâmpadas.
