## Auto de Vistoria de Entrada

**Endereço do imóvel** Rua Ramos de Azevedo, 320, Centro, Sorocaba - SP.  
**Proprietário(a)** Ana Lucia Rosa Depetris Haddad  
**Locatário(a)** Aline Ataídes Silva

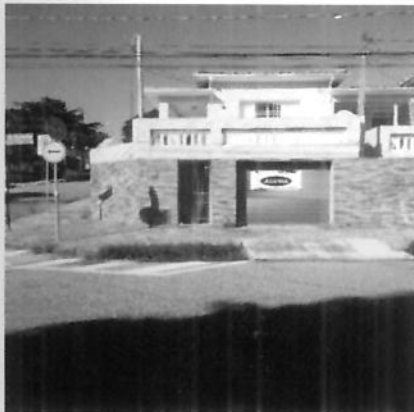
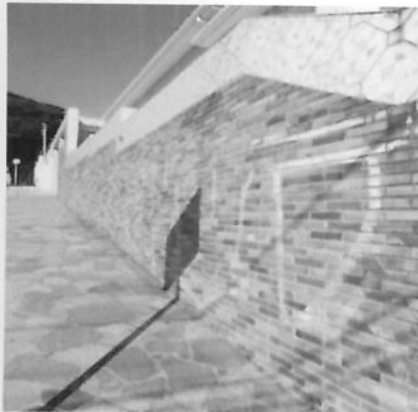
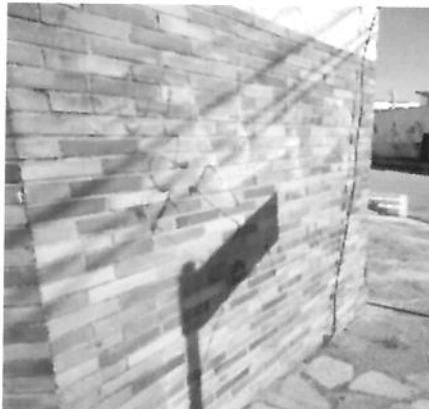
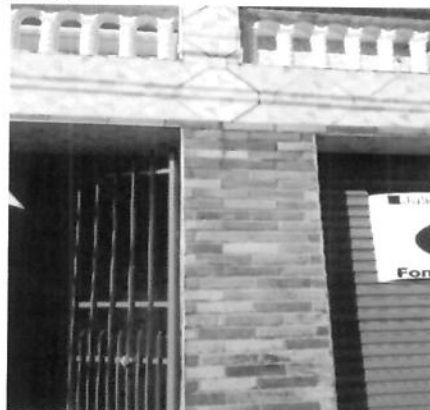
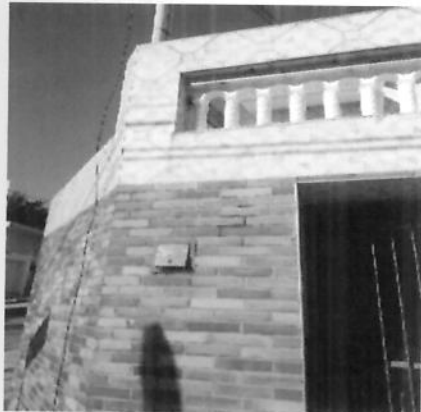
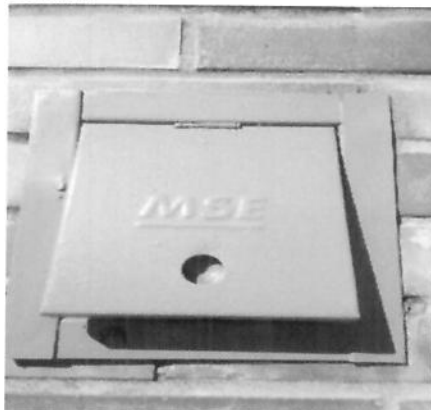
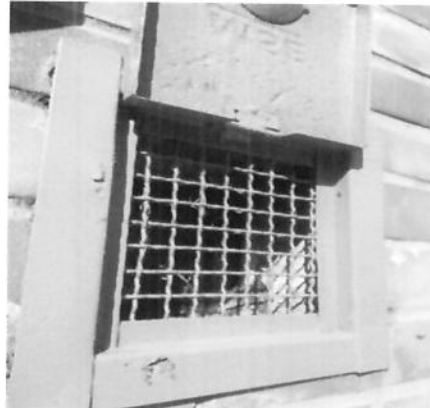
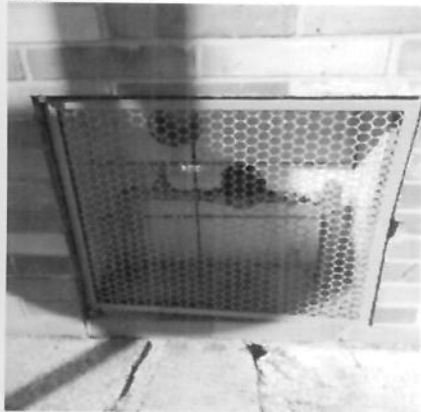
1.1 - Parede de alvenaria com parte em tijolos à vista nas cores marrom e bege em ótimo estado; com parte nas cores marrom e bege em ótimo estado, revestido azulejo; com parte na cor marrom em ótimo estado, tela de metal de acesso à leitura. Obs: Com manchas de tinta.

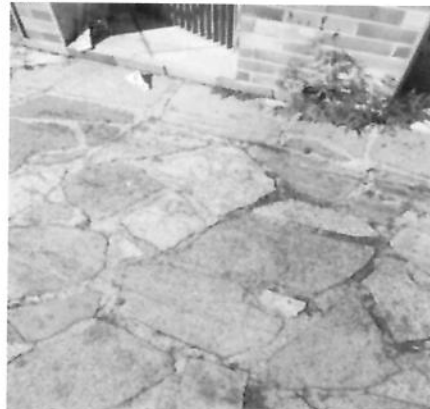
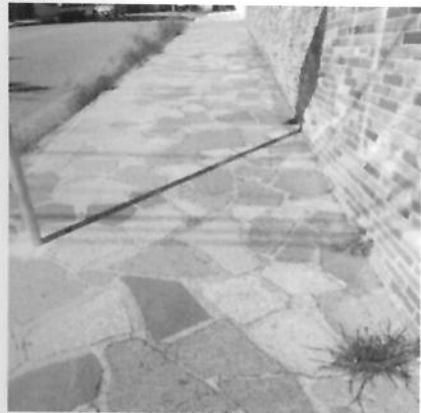
1.2 - Piso de revestido em pedras nas cores marrom e bege em ótimo estado, porém, sujo, com desgaste, com imperfeições e com manchas. Obs: Com vegetação.

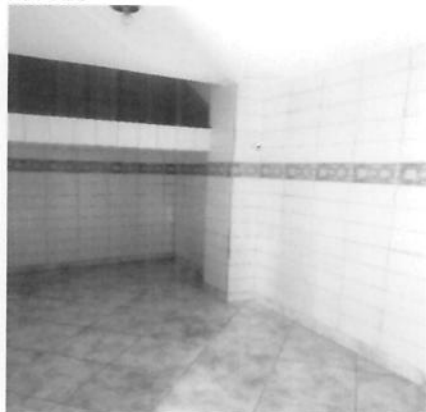
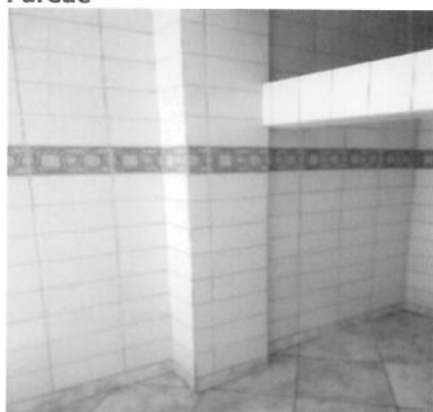
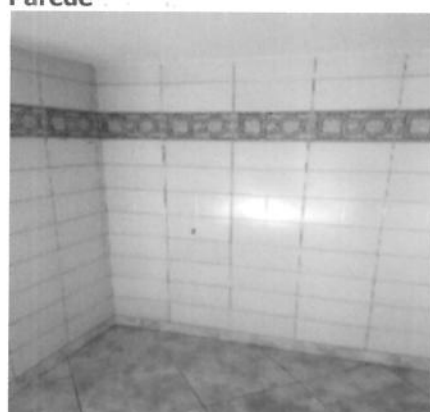
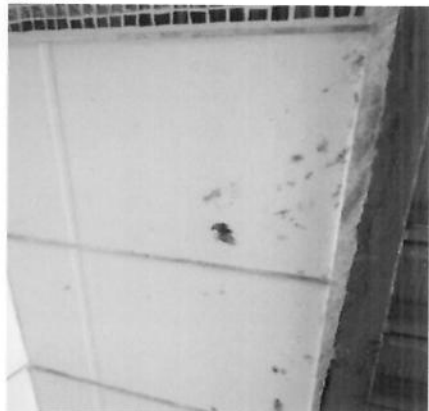
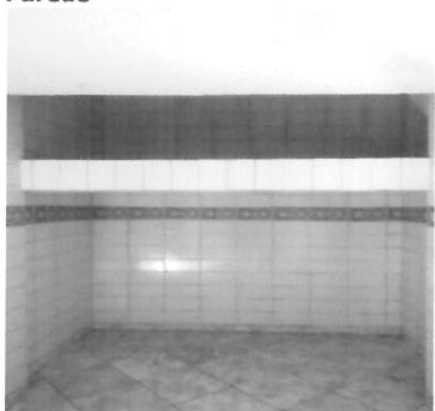
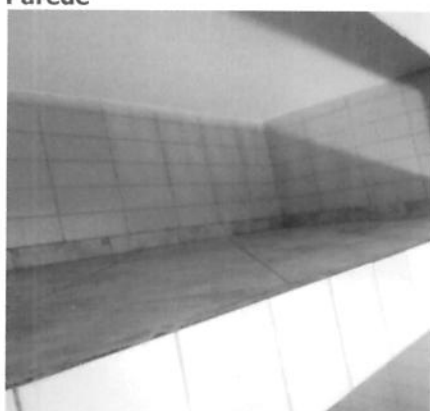
- 2.1 - Parede de alvenaria na cor branco(a) em ótimo estado, com faixa e revestido azulejo, porém, com manchas;  
2.2 - Piso de cerâmica nas cores branco(a) e marrom em ótimo estado, porém, sujo e com manchas; com rodapé de

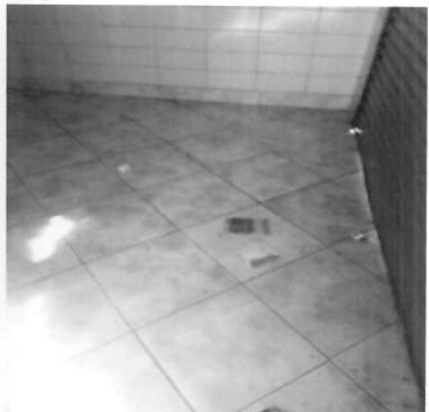
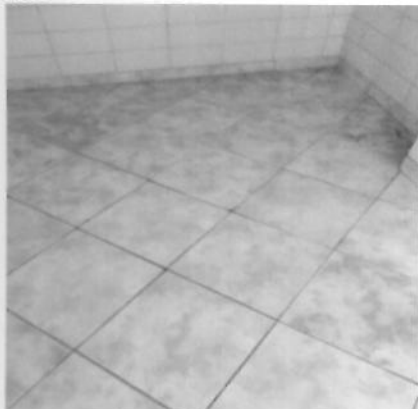
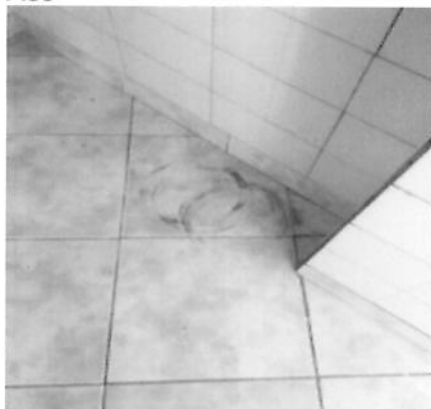
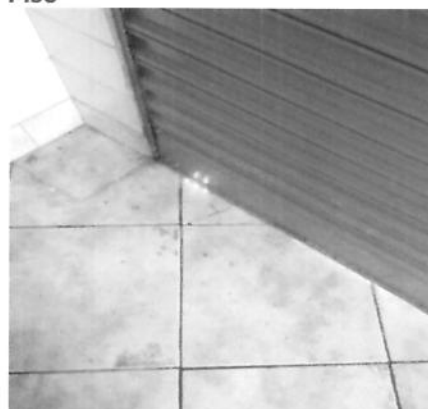
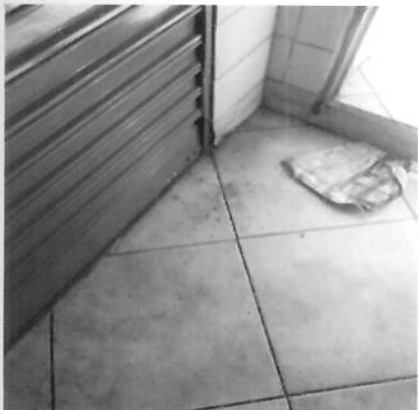
cerâmica nas cores branco(a) e marrom em ótimo estado, porém, com manchas e com desgaste natural. Obs: 2 peças trincadas. Peças de cerâmica na cor bege em ótimo estado, porém, com manchas e com desgaste natural. Obs: 2 peças trincadas. Peças lascadas.

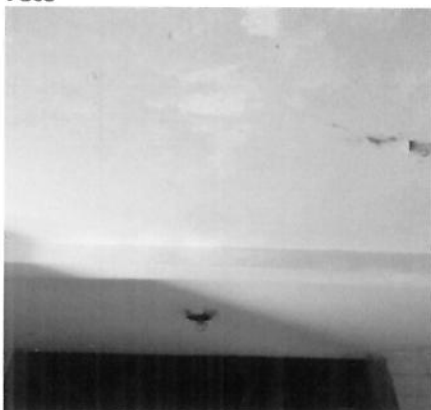
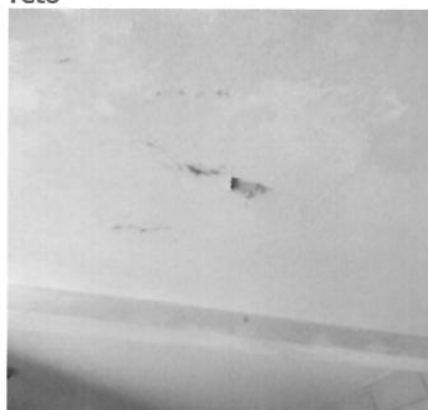
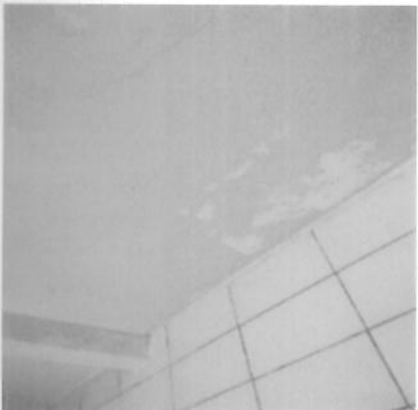
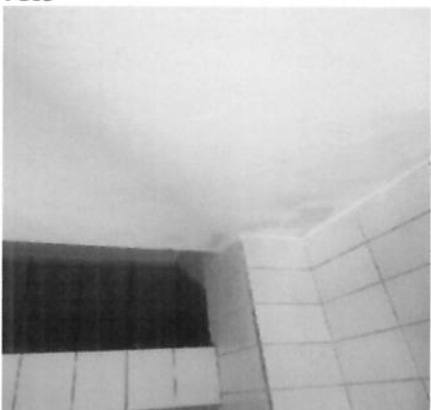
2.3 - Teto de laje em ótimo estado; com pintura de acrílico na cor branco(a) em ótimo estado, antigo(a), porém, com imperfeições e com manchas.

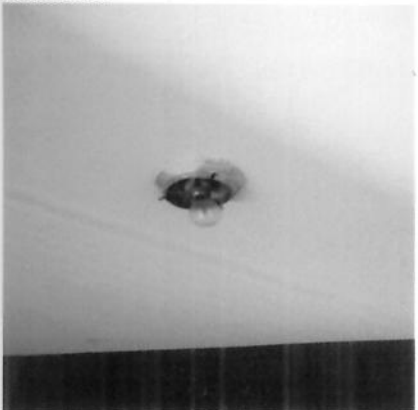
2.4 - Luminária de metal na cor cinza em ótimo estado, com lâmpadas, porém, com desgaste, sem funcionamento e com manchas.

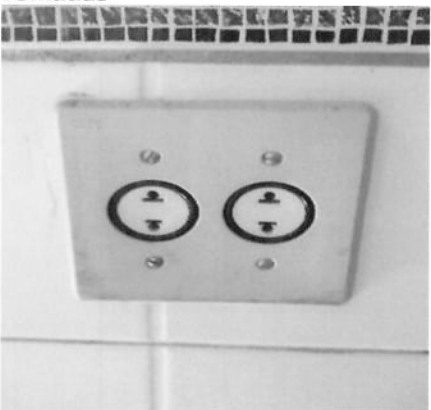
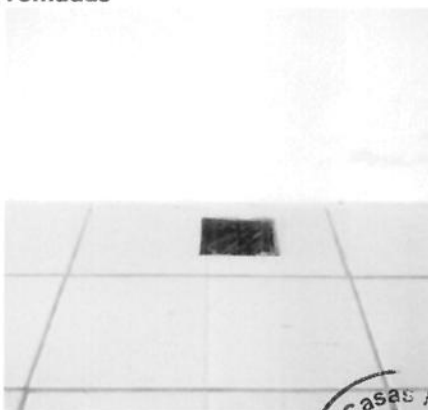
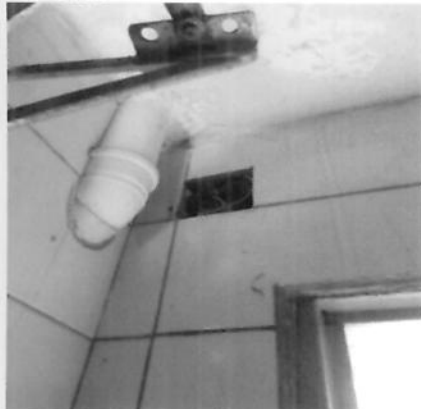
2.5 - 1 Tomadas de plástico na cor cinza em ótimo estado, dupla, porém, sujo, com desgaste e com manchas. Obs: 2 passagem de fiação sem acabamento.

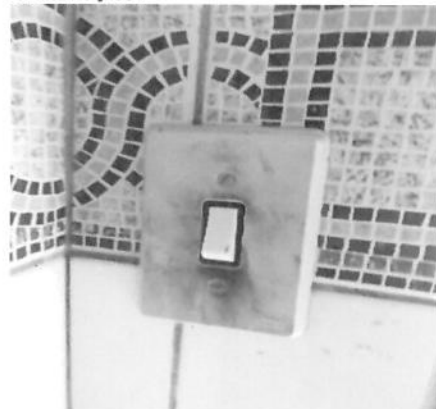
2.6 - 1 Interruptor de plástico na cor cinza em ótimo estado, porém, sujo, com desgaste e com manchas.

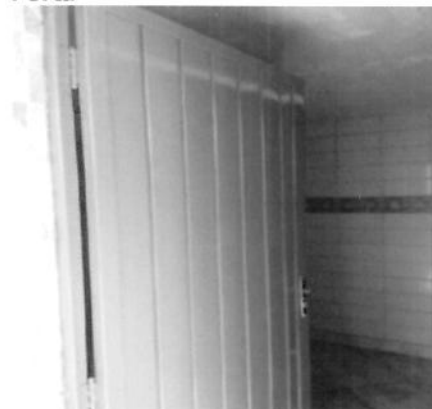
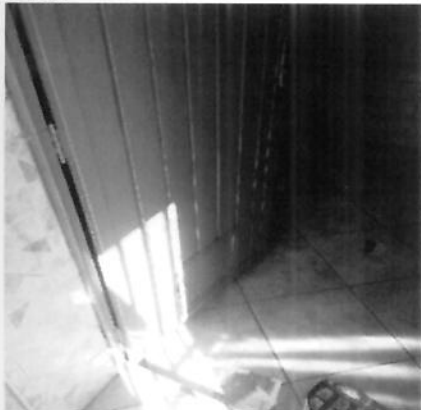
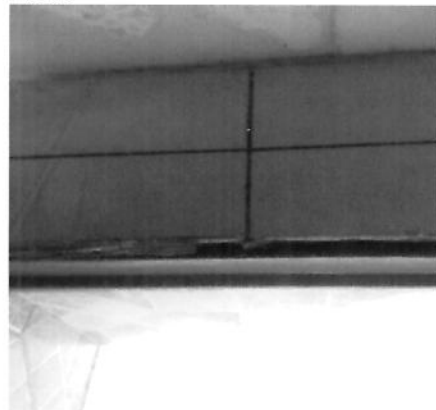
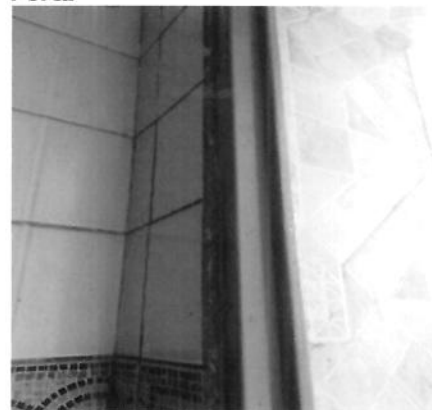
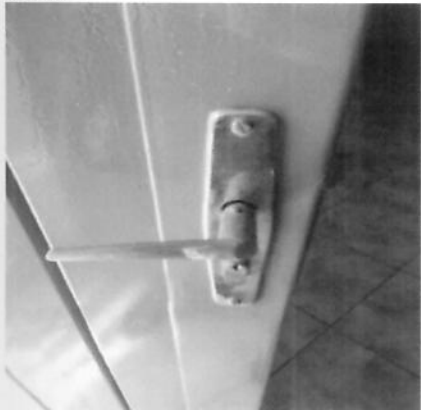
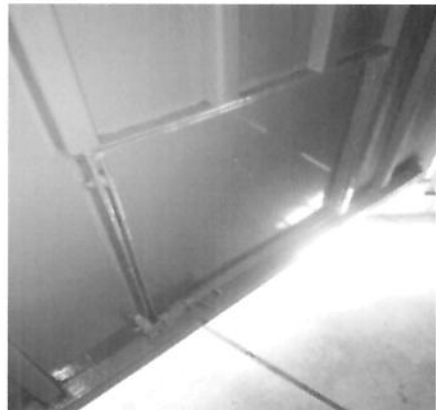
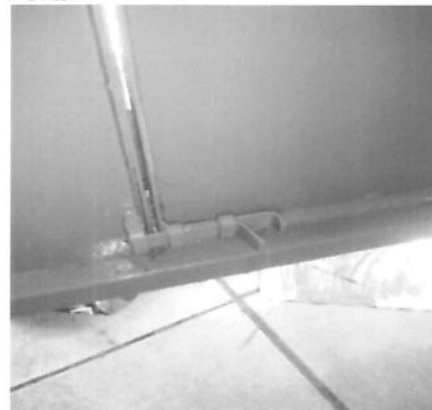
2.7 - Porta de metal na cor marrom em ótimo estado, funcionando, com chave e com pintura nova, porém, com desgaste; com batente de metálico na cor marrom em ótimo estado, com pintura nova, porém, com desgaste e com imperfeições; com fechadura de metálico na cor cinza em ótimo estado, metal oxidando., porém, sem chave e com manchas. Obs: Abertura inferior no mesmo material, com trinco simples emperrado.

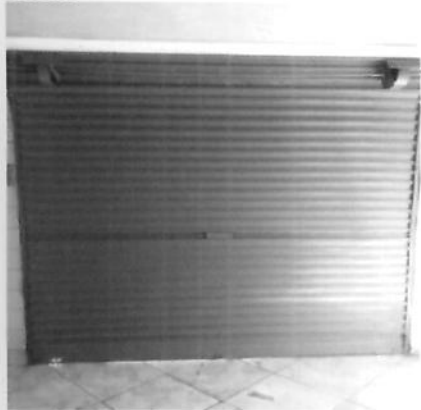
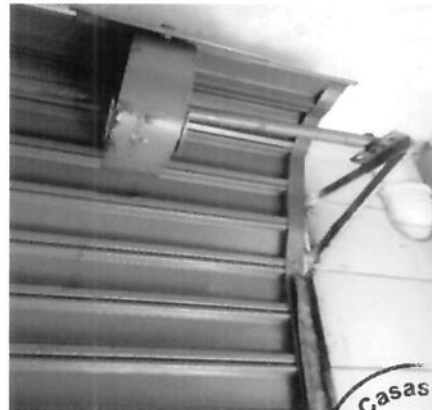
2.8 - Portão de metal na cor marrom em ótimo estado, com pintura nova, porém, com desgaste e com pontos de ferrugem; com fechadura de metal na cor marrom em ótimo estado, porém, com desgaste, sem chave e com manchas.

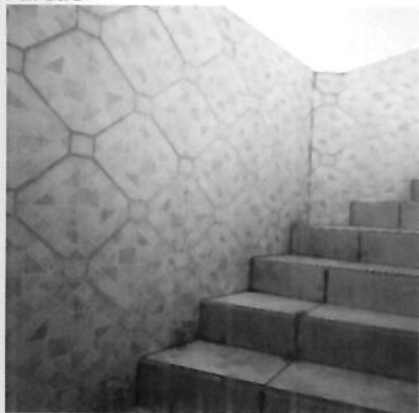
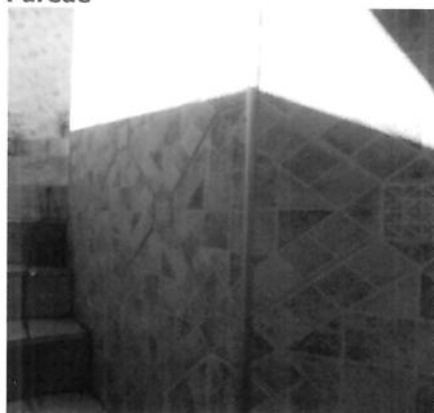
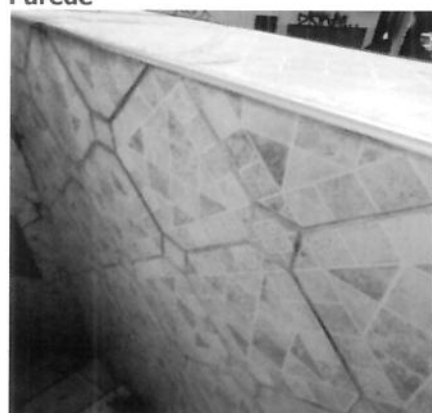
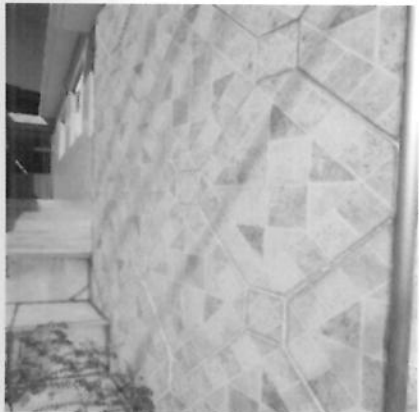
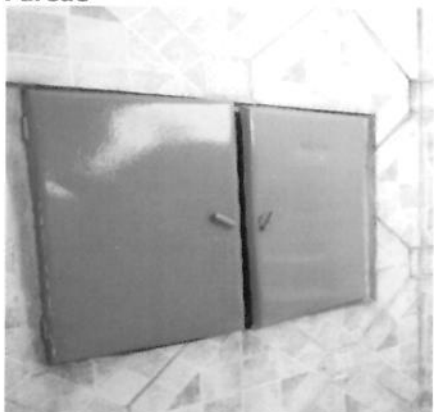
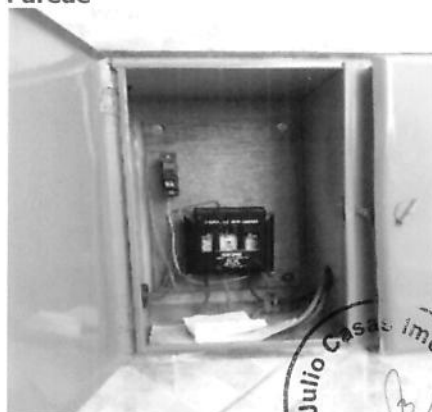
3.1 - Parede de alvenaria na cor branco(a) em ótimo estado, revestido azulejo e com quadro de força de metal, porém, com desgaste e com manchas.

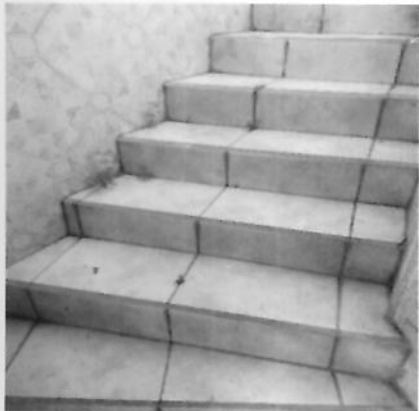
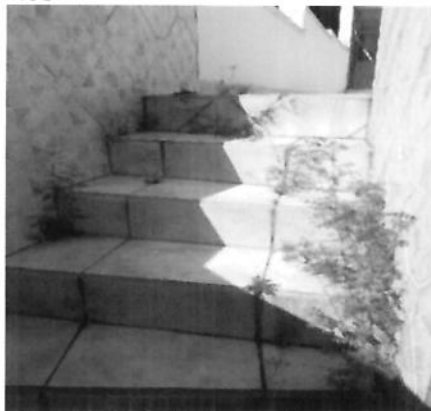
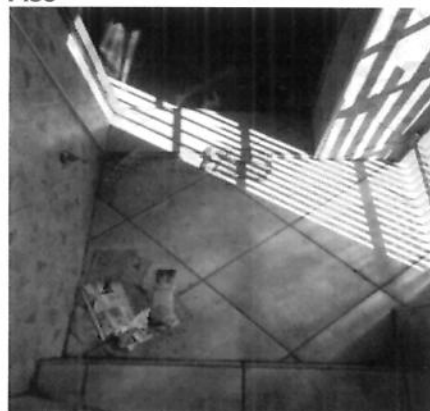
3.2 - Piso de cerâmica nas cores branco(a) e marrom em ótimo estado, porém, sujo e com manchas. Obs: Com vegetação.

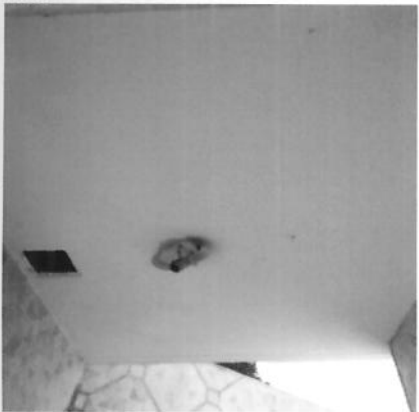
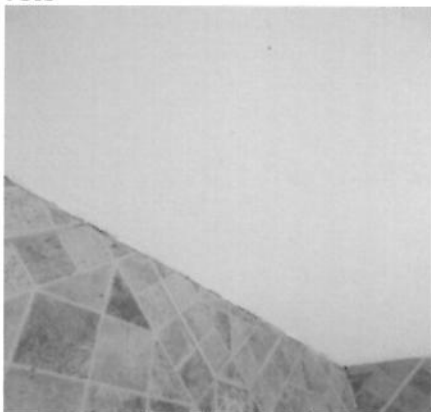
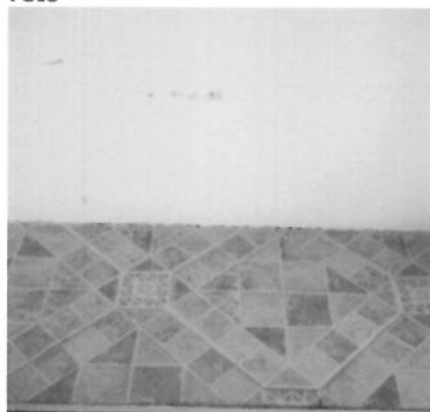
3.3 - Teto de laje em ótimo estado; com pintura de acrílico na cor branco(a) em ótimo estado, antigo(a), porém, com manchas.

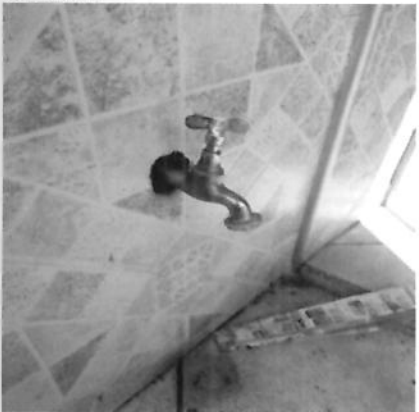
3.4 - 1 Torneira de metal na cor cinza em ótimo estado, funcionando e metal oxidando., porém, com desgaste e com manchas.

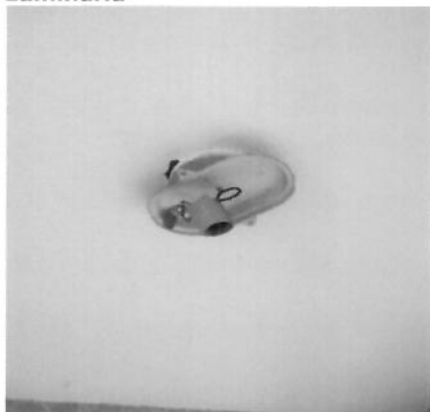
3.5 - 1 Luminária de metal na cor cinza em ótimo estado, porém, com desgaste, sem lâmpada e com manchas. Obs: 1 ponto elétrico, sem acabamento.

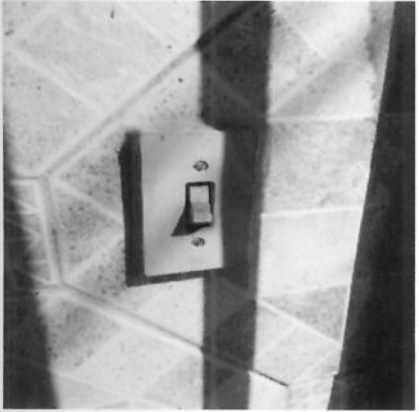
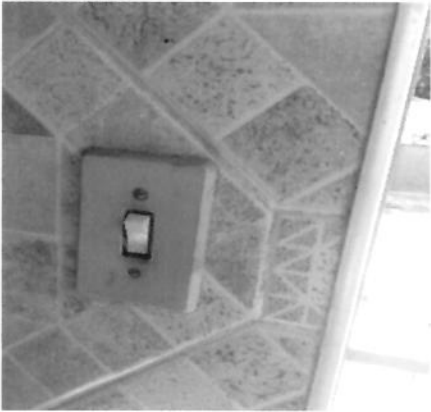
Interruptor

3.6 - 2 Interruptores de plástico na cor cinza em bom estado, porém, sujo, com desgaste e com manchas.

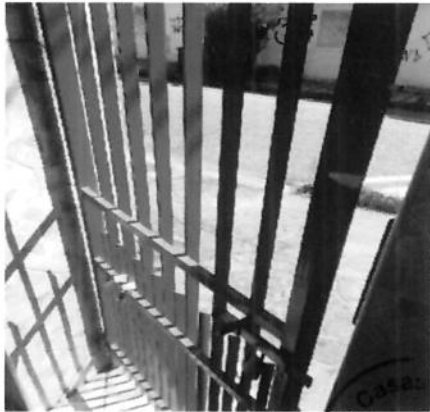
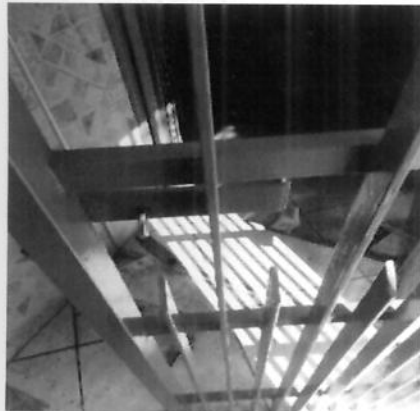
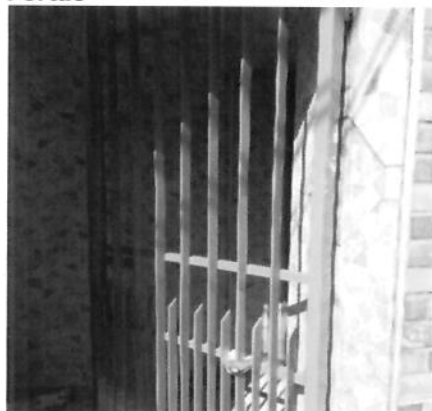
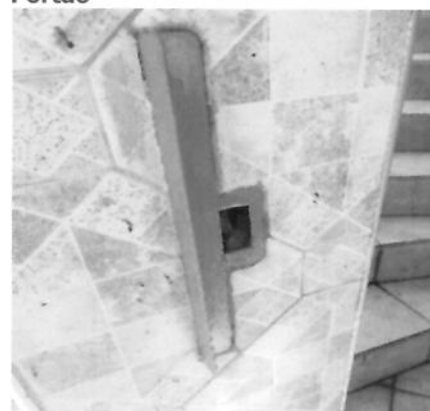
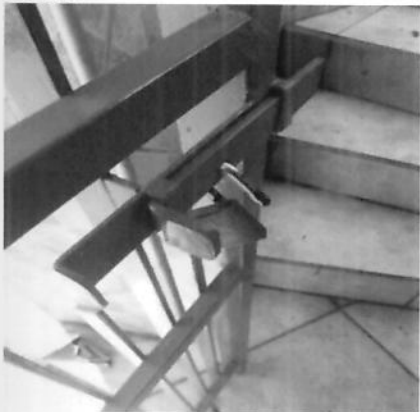
3.7 - Portão de metal na cor marrom em ótimo estado, com pintura nova, porém, com desgaste e com pontos de ferrugem; com fechadura de metal com cadeado na cor marrom em ótimo estado, funcionando, porém, com desgaste.

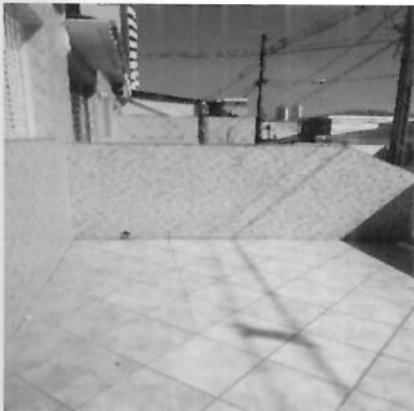
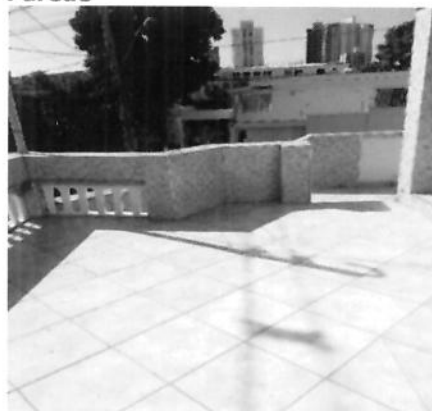
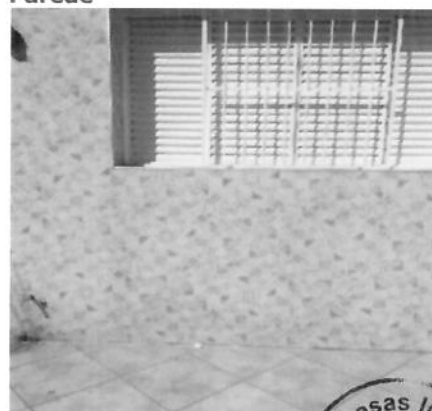
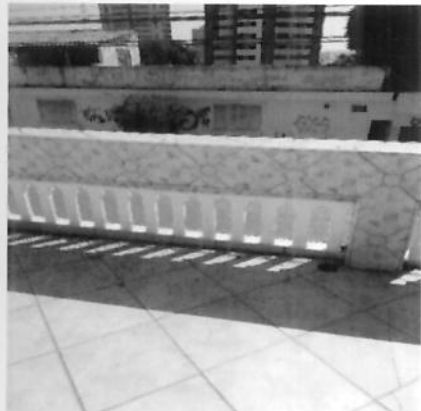
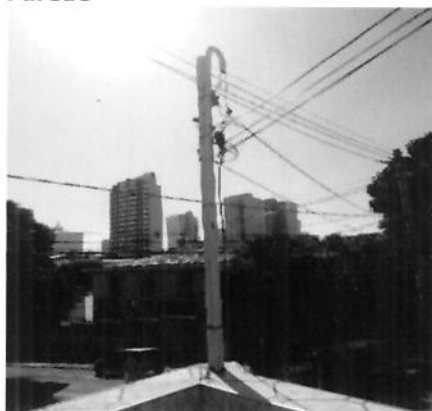
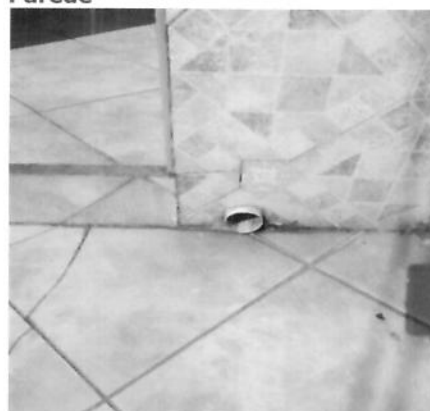
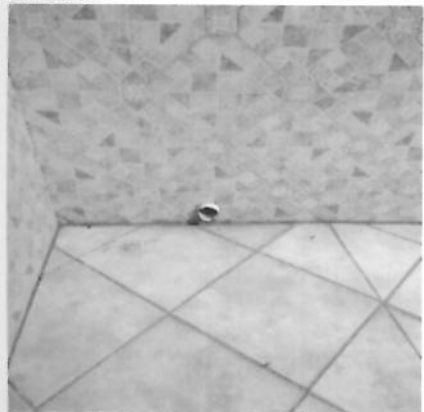
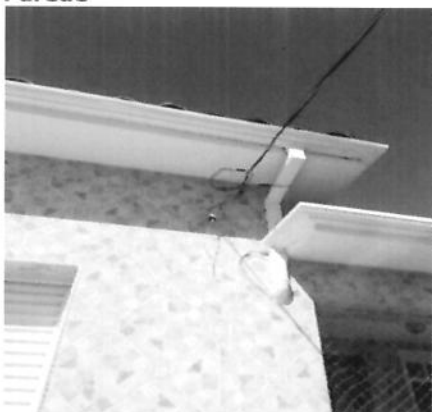
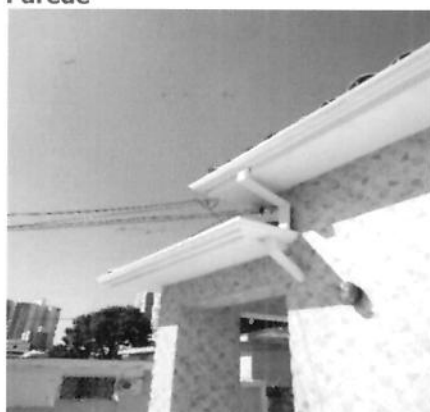
4.1 - Parede de alvenaria na cor branco(a) em ótimo estado, revestido azulejo, porém, com desgaste e com manchas. Obs: Com 2 saídas hidráulicas. Ligação com poste padrão.

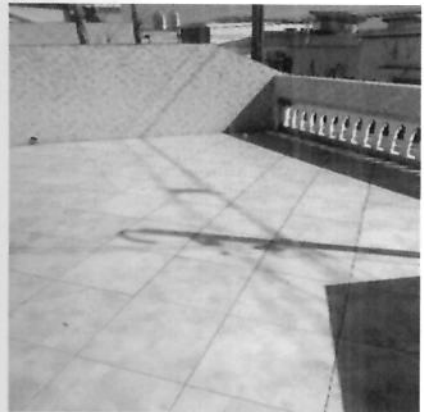
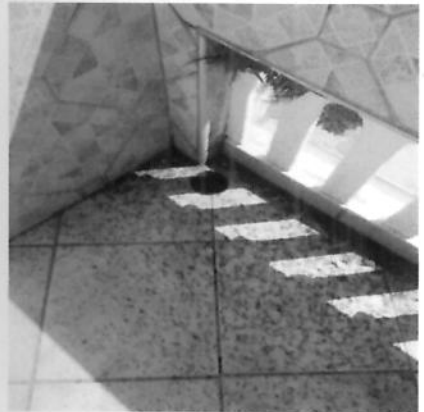
4.2 - Piso de cerâmica nas cores branco(a) e marrom em ótimo estado, porém, sujo, com desgaste, com imperfeições e com manchas; com 2 ralos em estado regular, Obs: Tampado com terra. Obs: Com 8 peças trincadas.

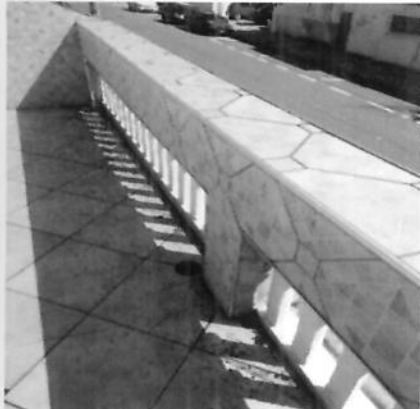
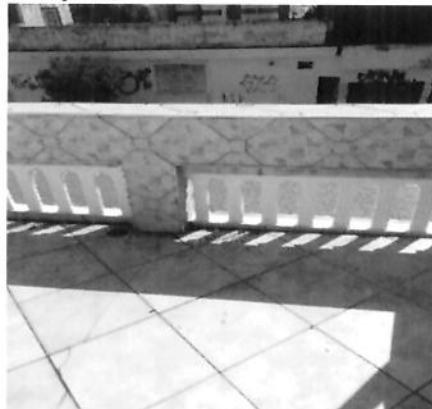
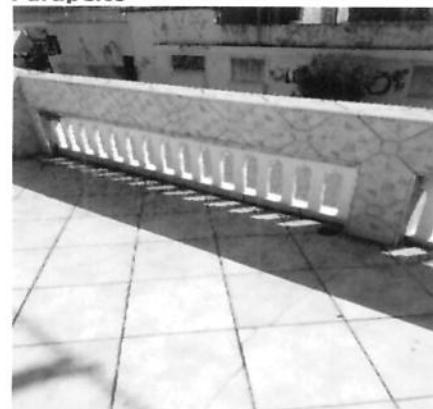
4.5 - Parapeito de alvenaria nas cores branco(a) e cromado em ótimo estado, revestido azulejo, porém, com desgaste e com manchas.

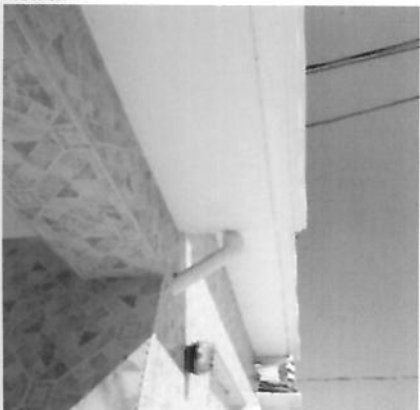
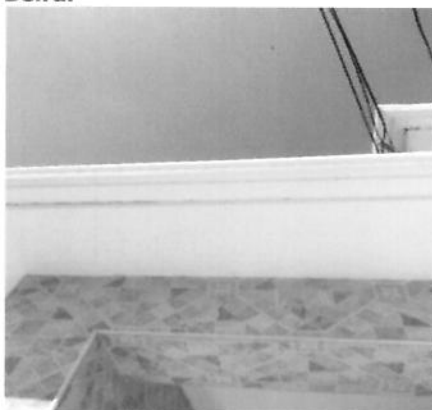
4.6 - Beiral de gesso na cor branco(a) em ótimo estado, porém, com desgaste e com manchas.

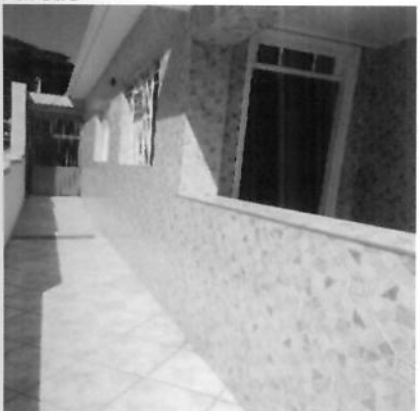
5.1 - Parede de alvenaria na cor branco(a) em ótimo estado, revestido azulejo, porém, com desgaste e com manchas; com parte na cor branco(a) em ótimo estado, com pintura antiga, porém, com desgaste e com manchas. Obs: Com diversos suportes metálicos.

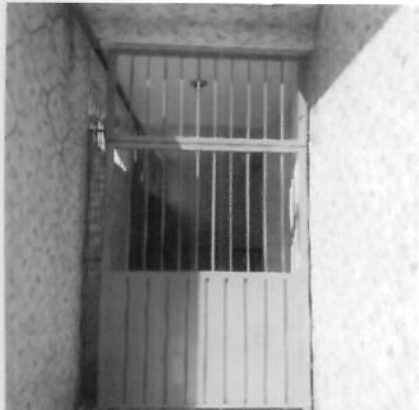
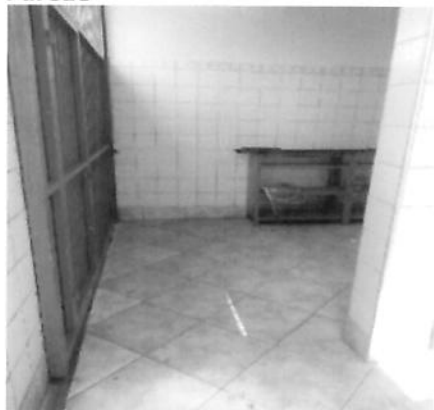
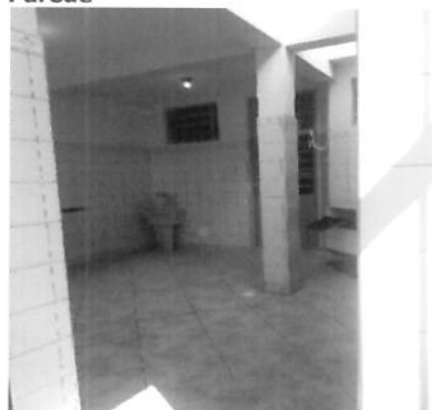
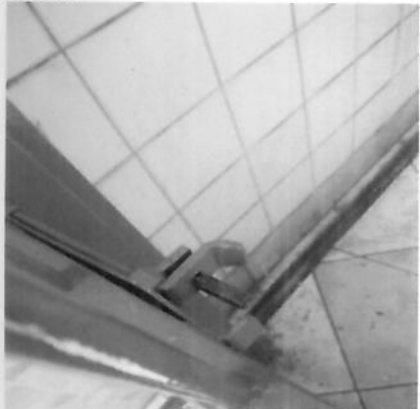
6.1 - Parede em ótimo estado. Obs: Sem acesso.

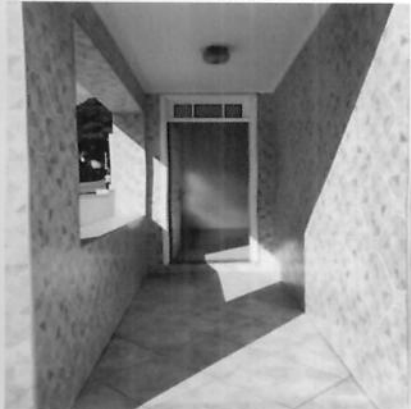
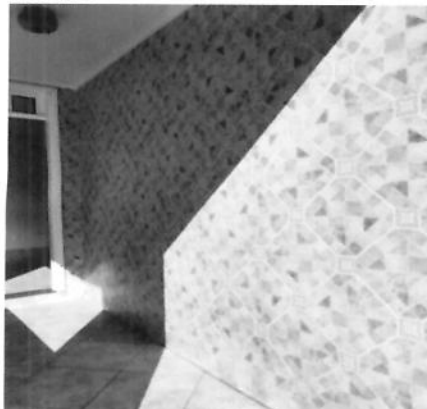
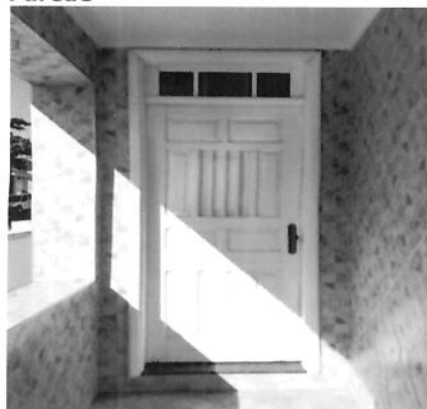
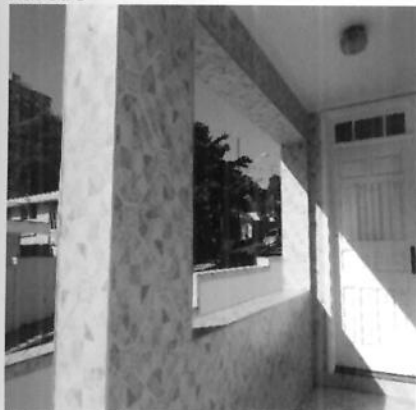
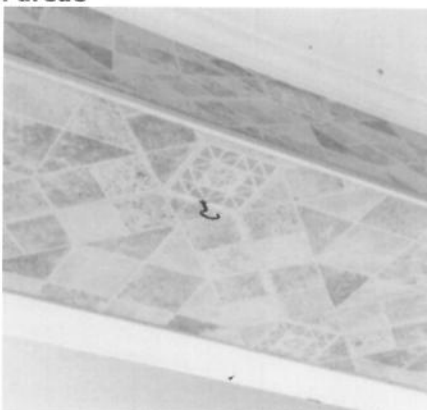
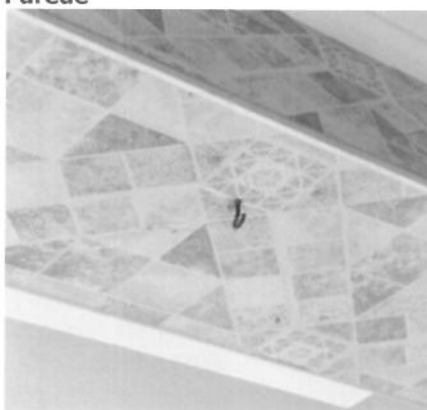
7.1 - Parede de cerâmica na cor bege em ótimo estado, com 02 ganchos e com cantoneiras de alumínio.

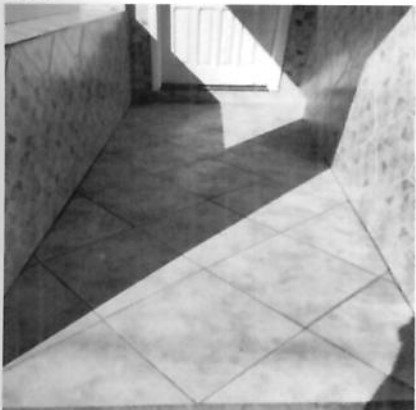
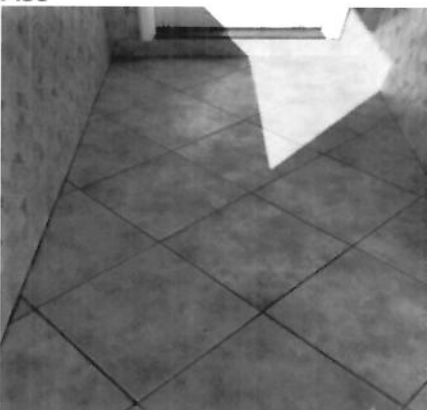
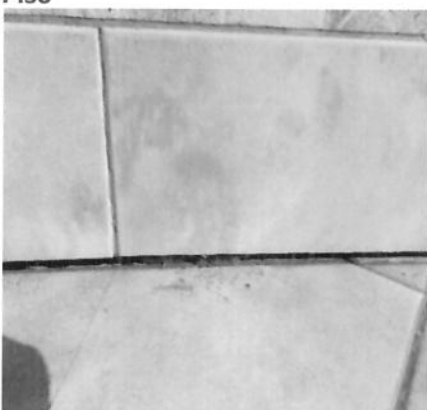
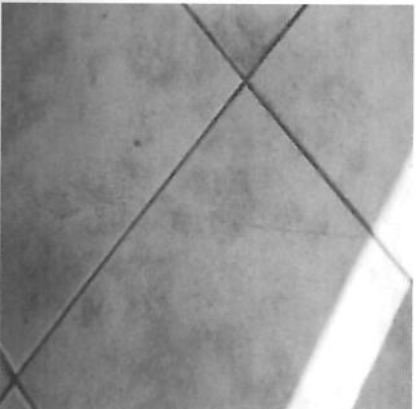
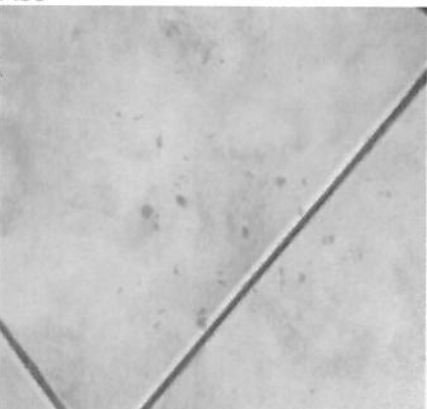
7.2 - Piso de cerâmica na cor bege em ótimo estado, porém, sujo, com manchas, com leves riscos e com desgaste natural; com rodapé de cerâmica na cor bege em ótimo estado, porém, com desgaste e com falha no rejunte.

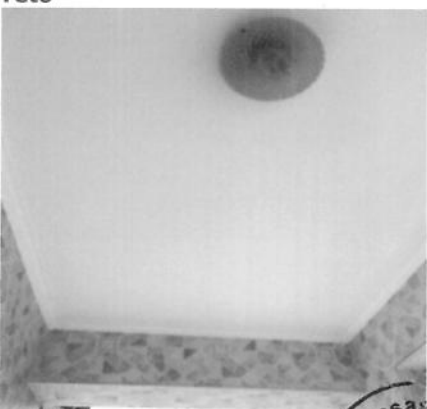
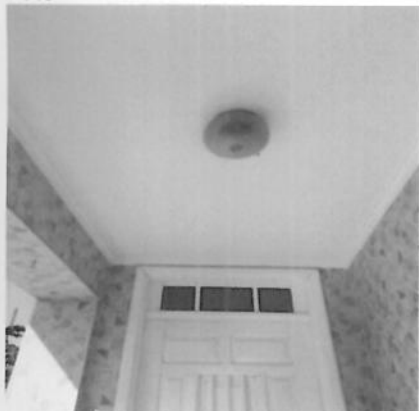
7.3 - Teto de laje na cor branco(a) em ótimo estado com pintura acrílico fosco, com pintura antiga, porém, sujo; com moldura de gesso na cor branco(a) em ótimo estado.

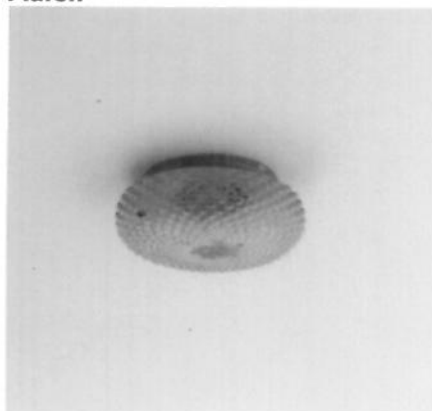
**Plafon**

7.4 - Plafon de metálico na cor cinza em ótimo estado, com vidro pontilhado, porém, com desgaste.

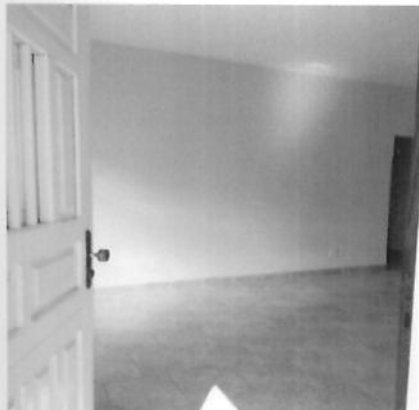
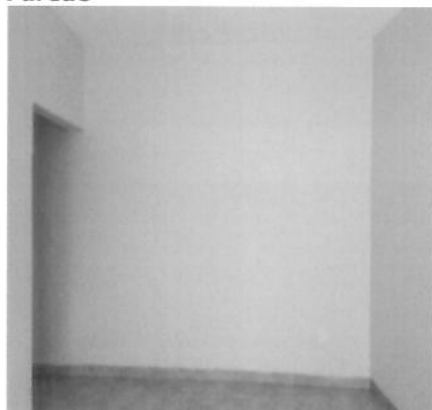
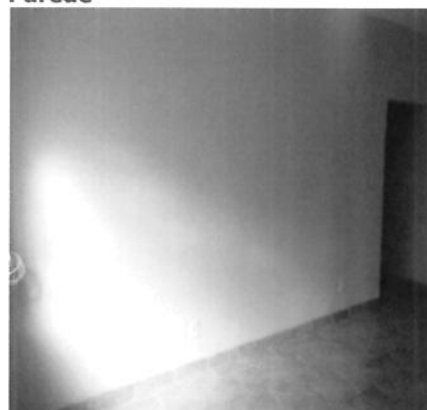
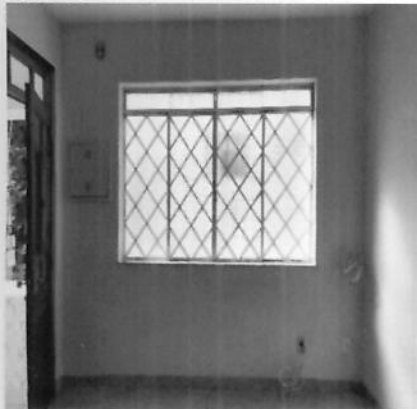
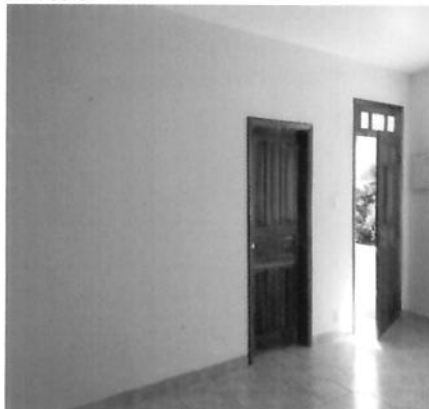
8.1 - Parede de alvenaria na cor amarelo claro em ótimo estado com pintura acrílico fosco, com pintura antiga, porém, com manchas.

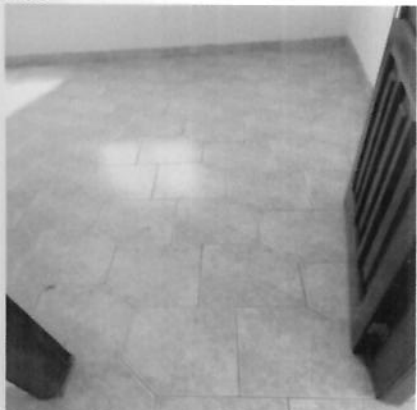
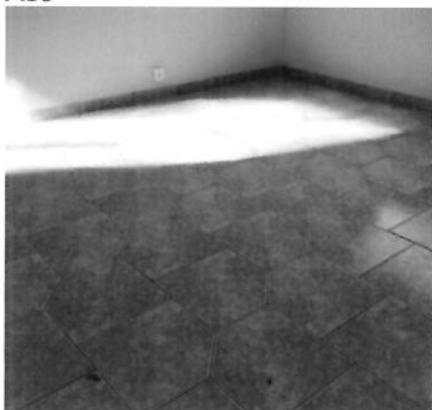
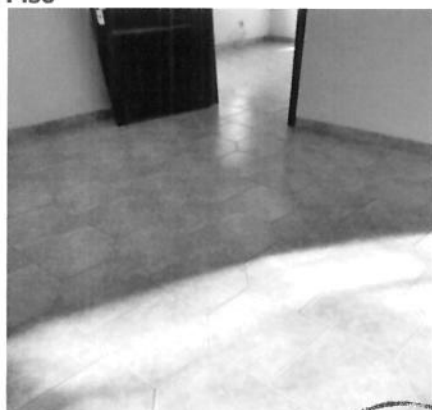
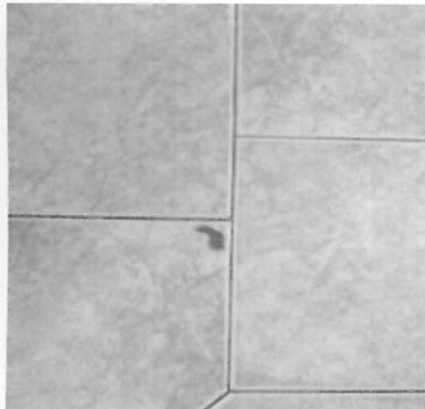
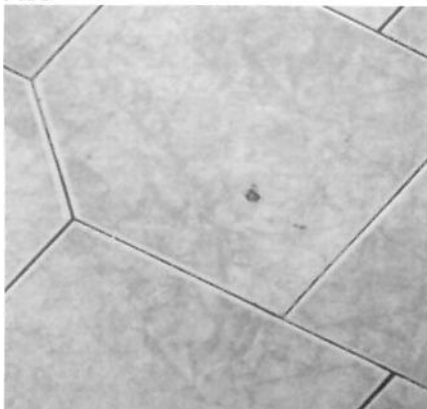
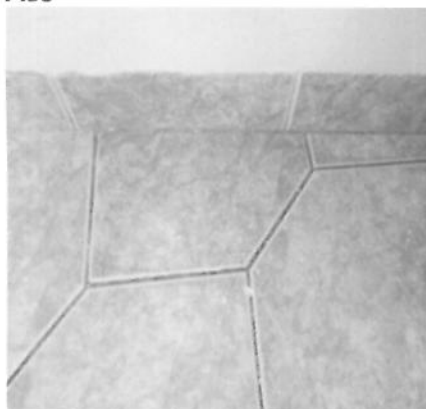
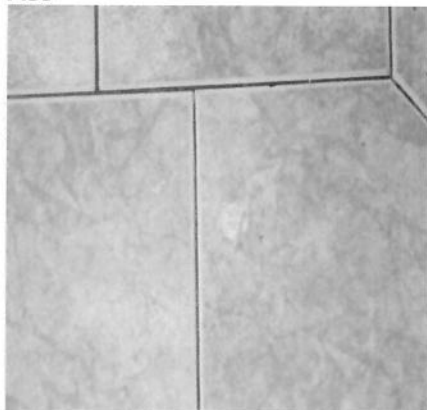
9.2 - Piso de cerâmica na cor bege em ótimo estado, porém, com trincas, com leves riscos e com manchas de tinta; com rodapé de cerâmica na cor bege em ótimo estado, porém, com manchas de tinta.

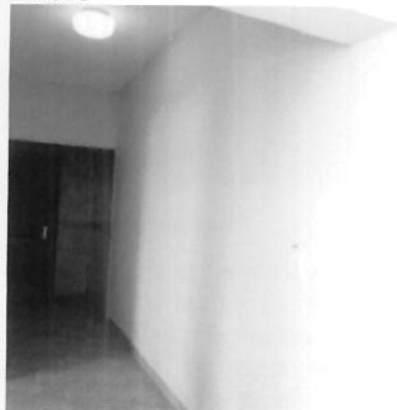
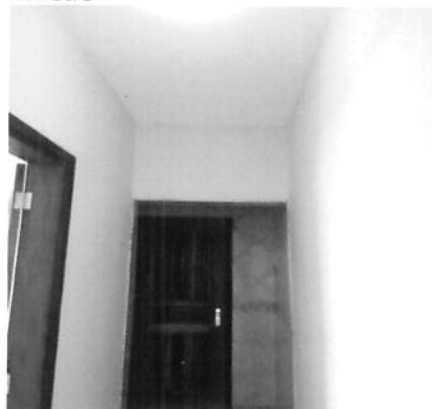
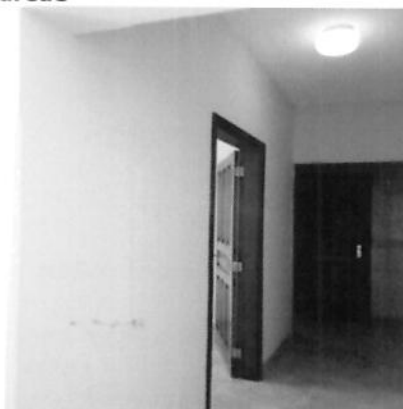
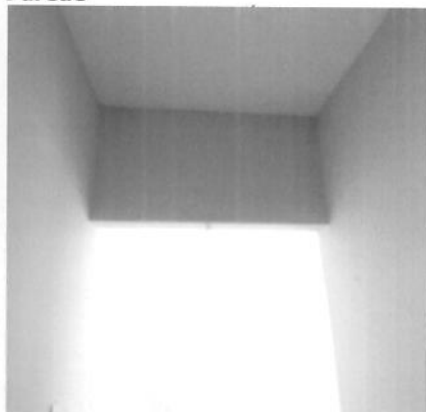
10.1 - Parede de alvenaria na cor amarelo claro em ótimo estado com pintura acrílico fosco, com pintura antiga, porém, com manchas.

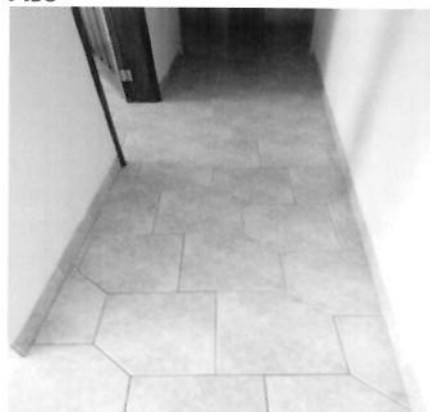
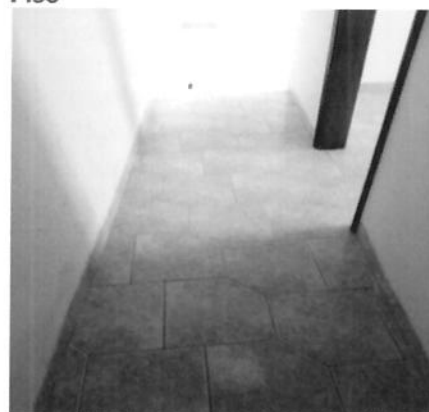
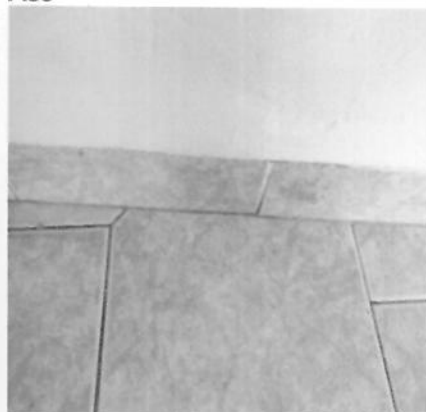
10.2 - Piso de cerâmica na cor bege em ótimo estado, porém, com trincas, com leves riscos e com manchas de tinta; com rodapé de cerâmica na cor bege em ótimo estado, porém, com manchas de tinta.

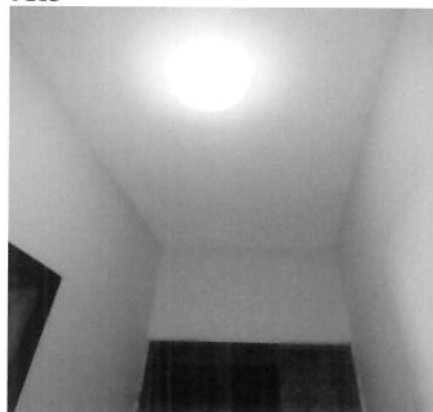
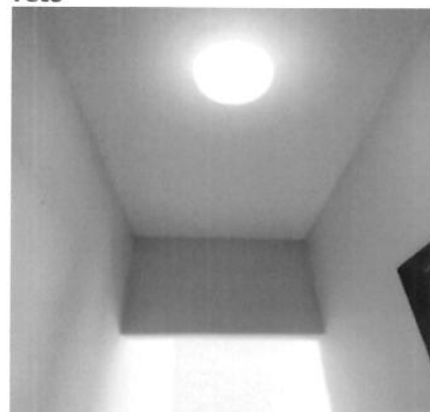
10.3 - Teto de laje na cor branco(a) em ótimo estado com pintura acrílico fosco, com pintura antiga, porém, com falhas.

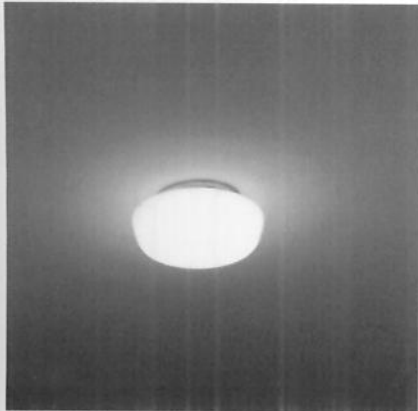
10.4 - Plafon de metálico na cor cinza em ótimo estado, funcionando, com lâmpadas e com fechamento em vidro, porém, sujo e com desgaste.

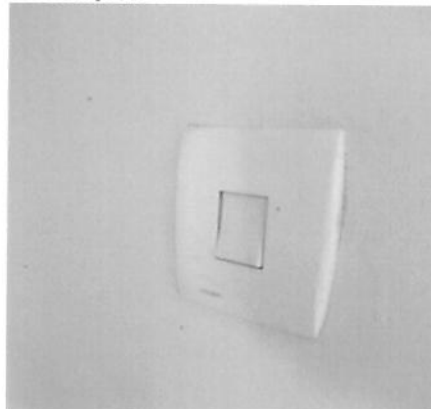
10.5 - Interruptor de plástico na cor branco(a) em ótimo estado, funcionando, porém, com desgaste natural.

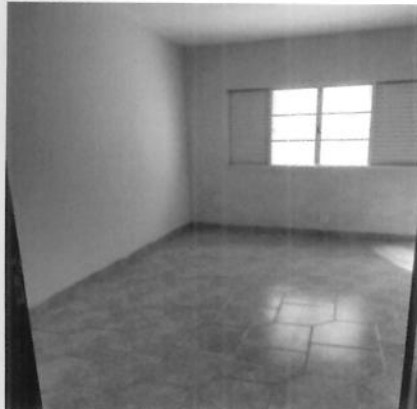
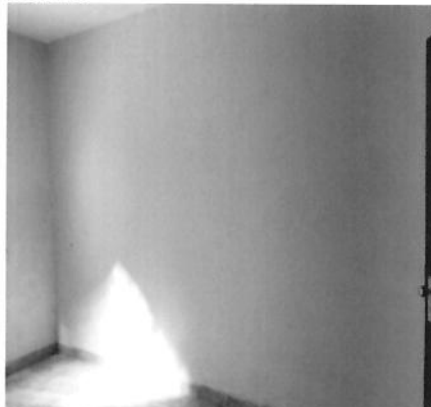
11.1 - Parede de alvenaria na cor amarelo claro em ótimo estado com pintura acrílico fosco, com pintura antiga, porém, com manchas de infiltração.
